DAT-BEWERTUNGSGUTACHTEN

BETRIFFT	Zustandsbericht
Auftrag vom / durch	17.03.2026 / Herr Fiedler
Auftragsnummer	50502WD26
Fahrzeughalter	Steffen Frank Kaden
Sachverständiger	Bodo Kücklich
Besichtigungsdatum	17.03.2026

Amtliches Kennzeichen	FG KA229
Fahrzeugart	Pkw, SUV, Kleintransporter
Aufbauart	Van
Fabrikat	BMW
Typ / Untertyp	2 Gran Tourer (F46)(2015->) / 218 d Sport Line
KBA-Nummer	0005/BZG
Fahrzeug-Ident-Nummer	WBA2E510505E00113 identifiziert anhand Kopie Fahrzeugschein
Erste / Letzte Zulassung	04.04.2016 / 07.05.2018
Hubraum / Leistung	1.995 cm ³ / 110 kW
Motor	Motor 2,0 Ltr. - 110 kW 16V Turbodiesel
Motorart / Zylinder / Motorbauart	Diesel / 4 / Reihenmotor
Abgascode	Euro 6
Türen / Sitze	5 / 5
Leer- / zul. Gesamtgewicht / Nutzlast	1.555 / 2.120 / 600 kg
Länge / Breite / Höhe	4.556 / 1.800 / 1.608 mm
Anzahl Achsen / davon angetrieben	2 / 1
Getriebe / Anzahl der Gänge	Automatik / 8
Antriebsart	Frontantrieb
Anzahl Vorbesitzer	1
nächste HU	04/2026
Laufleistung abgelesen	146.738 km
Farbe	MINERALGRAU METALLIC

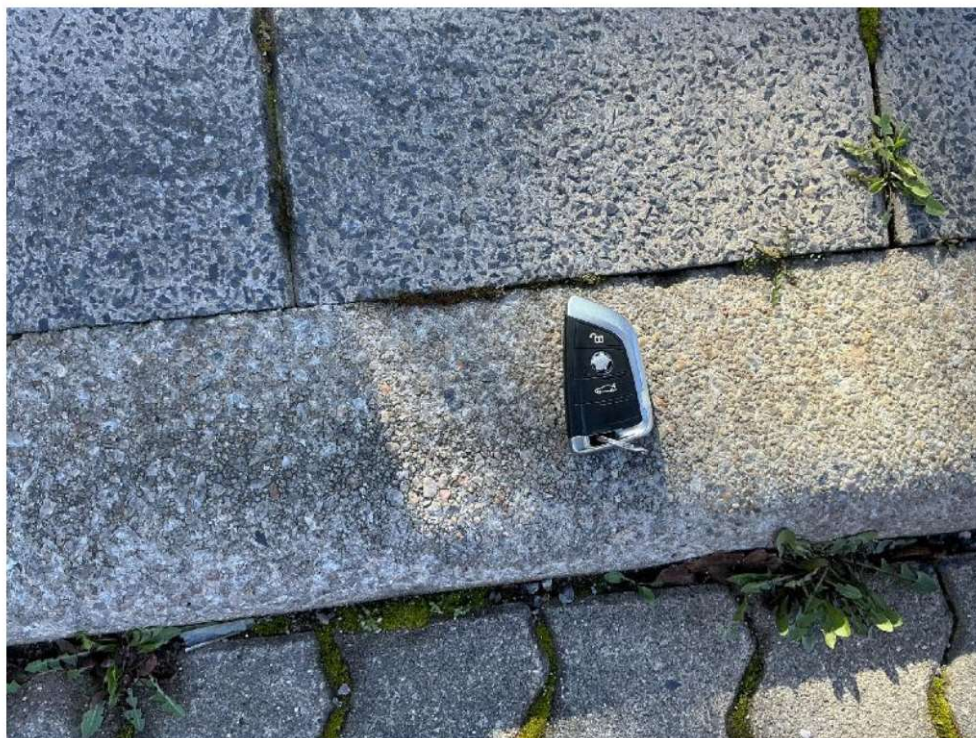
Bild: Fahrzeugschlüssel

Position	Rep.-Kosten	ÜV*	Beschreibung	
Allgemeinzustand				
Allgemein			Fahrzeugzustand entspricht dem Alter und der km-Laufleistung	●
Dokumentation				
Zulassungsbescheinigung			vorhanden	●
Fahrzeugidentnummer			vorhanden	●
Fahrzeugschlüssel			2. Fahrzeugschlüssel, fehlt, beim Kunden. Schlüssel abgenutzt, Gebrauchsspuren	●
Serviceheft			digital	●
Bordmappe			vorhanden	●
Bedienungsanleitungen Fahrzeug			vorhanden	●
Bedienungsanleitung Radio			vorhanden	●
Bedienungsanleitung Navigation			vorhanden	●
Fernbedienung			vorhanden	●
Karosserie außen				
Stoßfänger vorne			unterhalb verkratzt , Gebrauchsspuren	▼
Kühlergrill			ohne Befund	●
Scheinwerfer links			ohne Befund	●
Scheinwerfer rechts			ohne Befund	●
Motorhaube			ohne Befund	●
Scheibenwischer vorn			ohne Befund	●
Frontscheibe			Mikrosteinschläge, Gebrauchsspuren	▼
Dach			Hagelschaden, instandsetzen	●
Dachantenne			ohne Befund	●
Kotflügel vorn links			ohne Befund	●

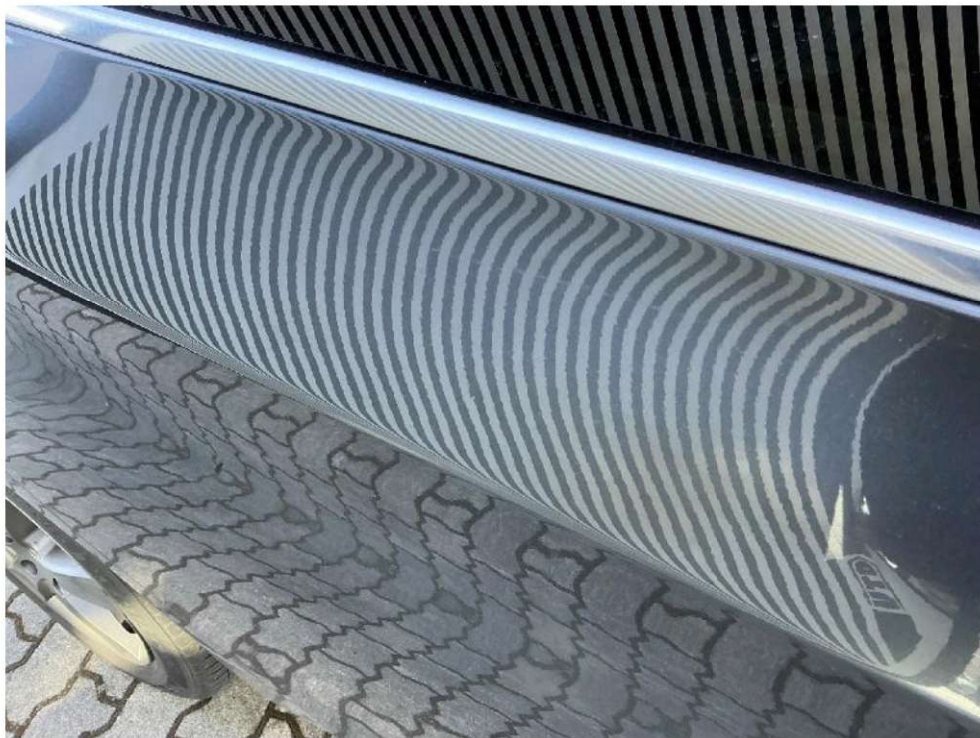
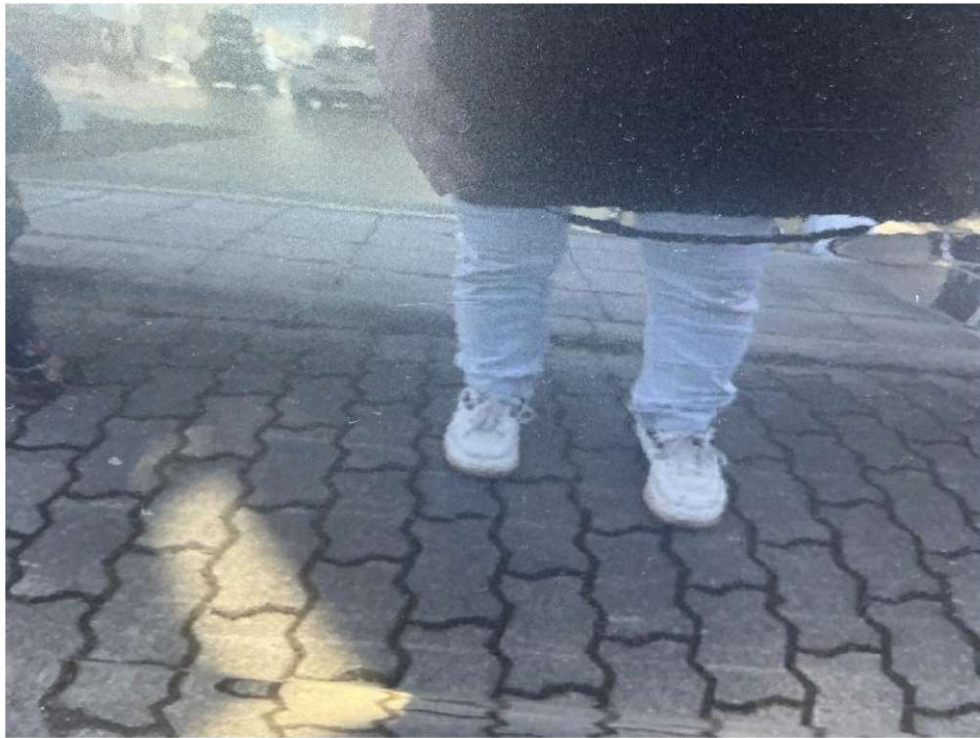
Bild: Tür hinten rechts

Position	Rep.-Kosten	ÜV*	Beschreibung	
Tür vorn links			ohne Befund	●
Tür vorn rechts			ohne Befund	●
Tür hinten links			ohne Befund	●
Schweller links			ohne Befund	●
Tür hinten rechts			Delle, Smart Repair Kratzer, Gebrauchsspuren	●
Schweller rechts			ohne Befund	●
Seitenwand links			Dellen, Smart Repair	●
Seitenwand rechts			ohne Befund	●
Scheibenwischer hinten			ohne Befund	●
Heckklappe			ohne Befund	●
Rücklicht links			ohne Befund	●
Rücklicht rechts			ohne Befund	●
Stoßfänger hinten			verkratzt, Gebrauchsspuren	▼
Anhängerkupplung			ohne Befund	●
Fahrzeug innen				
Innenraum allgemein			o.k.	●
Dachhimmel			ohne Befund	●
Innenspiegel			ohne Befund	●
Armaturenbrett			ohne Befund	●
Lenkrad			ohne Befund	●
Mittelkonsole			ohne Befund	●
Fußraum vorn			ohne Befund	●
Fußraum hinten			ohne Befund	●
Sitz vorn links			ohne Befund	●
Sitz vorn rechts			ohne Befund	●
Rücksitzbank			ohne Befund	●
Laderaumabdeckung			ohne Befund	●

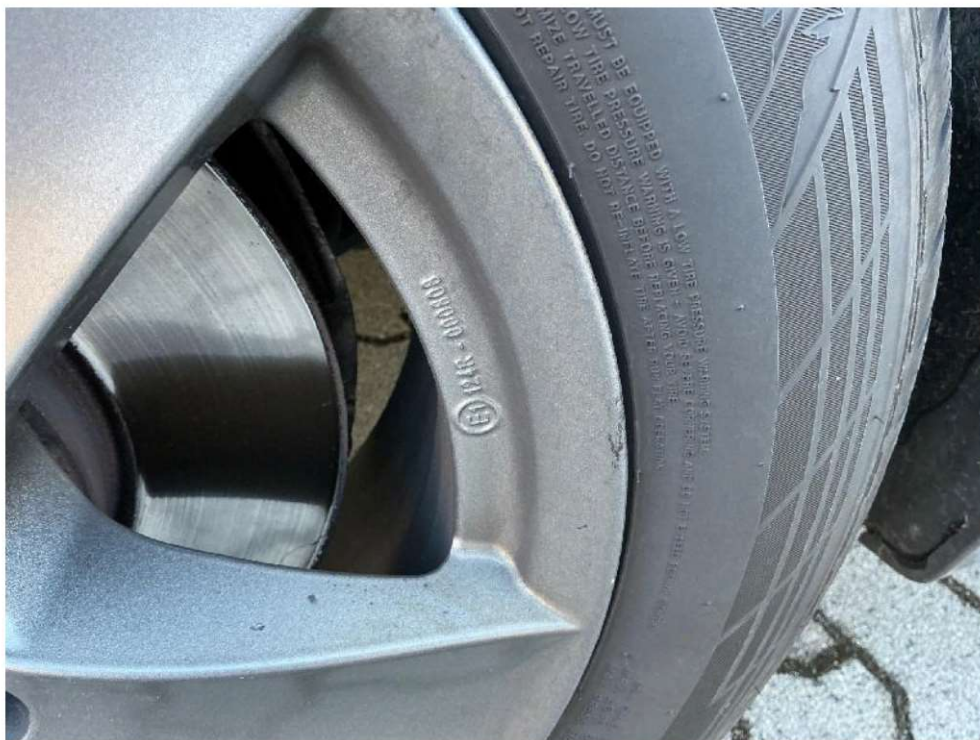
Bild: Alu-Felge vorne links

Position	Rep.-Kosten	ÜV*	Beschreibung	
Reifen hinten rechts			ohne Befund	●
Alu-Felge vorne links			verkratzt, Gebrauchsspuren	▼
Alu-Felge vorne rechts			ohne Befund	●
Alu-Felge hinten links			verkratzt , Gebrauchsspuren	▼
Alu-Felge hinten rechts			verkratzt , Gebrauchsspuren	▼
Sommerkompletträder			fehlen, beim Kunden, klärt Autohaus	●
Zubehör				
Verbandskasten			vorhanden	●
Warnweste			vorhanden	●
Warndreieck			vorhanden	●
Bordwerkzeug			vorhanden	●
Prüfungen				
Motor			ohne Befund	●
Fehlerspeicher auslesen			durchgeführt, ohne Befund	●
Bremsanlage			Bremsen vorn Verschleißgrenze erreicht ersetzen. Bremsbelag hinten Verschleißgrenze beachten.	●
Klimaanlage			nicht geprüft	▼
Radio			ohne Befund	●
Mobiltelefon Vorbereitung			vorhanden	●
Abgasanlage			ohne Befund	●
Navigationssystem			ohne Befund	●
Rangierfahrt			durchgeführt	●
nächste HU			am 04/2026	●
Letzte Inspektion			durchgeführt am 10.09.2025 bei einem Kilometerstand von 136.496.	●
