MACROVIEW

# Tesla Model 3 '18 BEV

## Voertuiginformatie

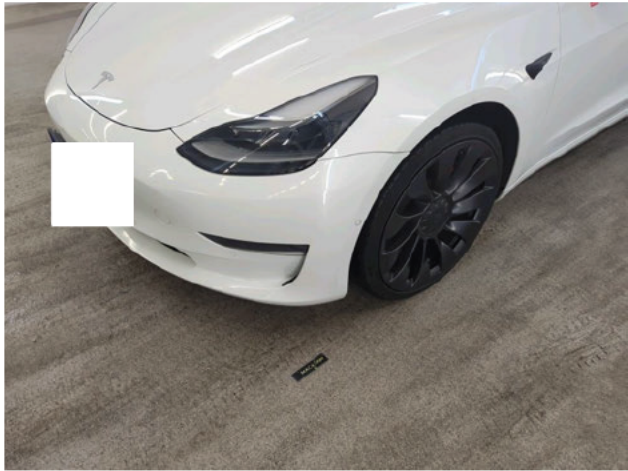
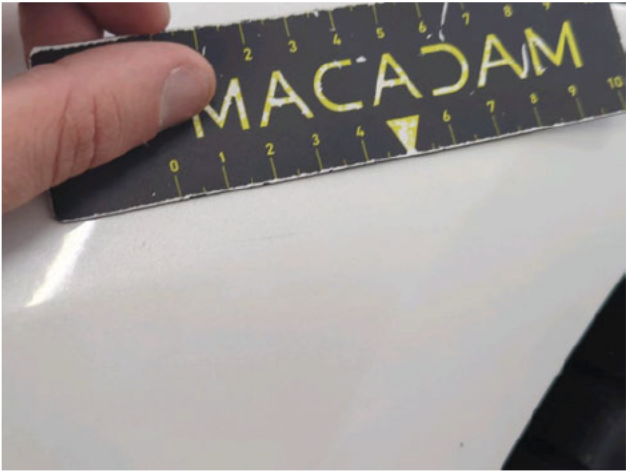
| Schade | |
|---|---|
| <p><b>Bumper V</b><br/> Kras(sen)<br/> Herstellen en spuiten (compleet)<br/> Voorzijde</p> | |

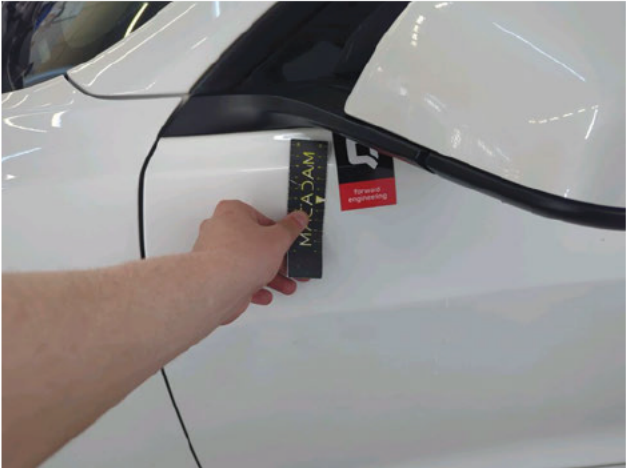
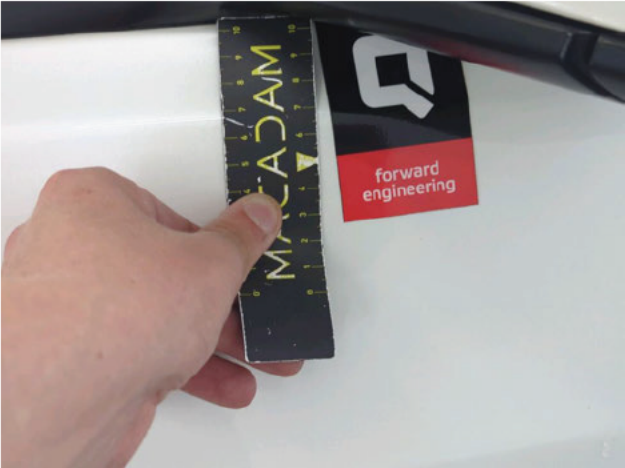
| Schade | |
|---|---|
| <p><b>Carrosserie</b><br/> Niet origineel<br/> Ontstickeren<br/> Dak &amp; andere</p> | |

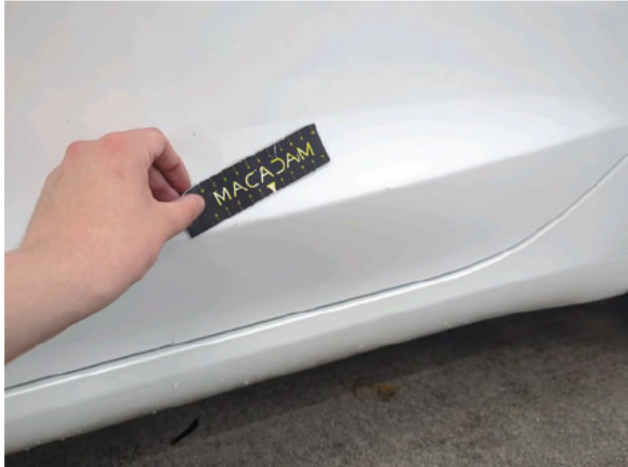
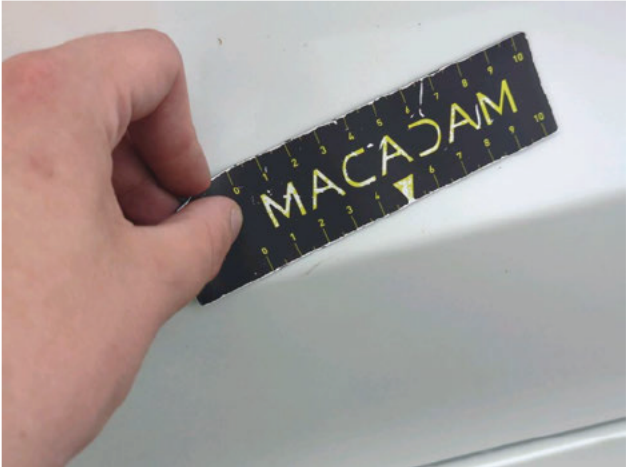
| Schade | |
|---|---|
| <p><b>Deur A L</b><br/> Kras(sen)<br/> Herstellen en spuiten (compleet)<br/> Links</p> | |

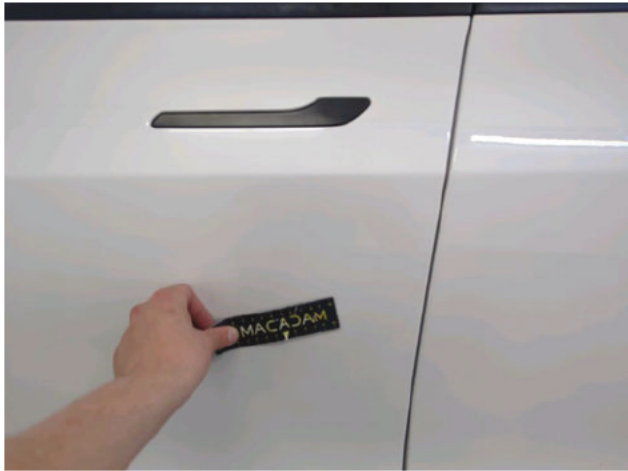
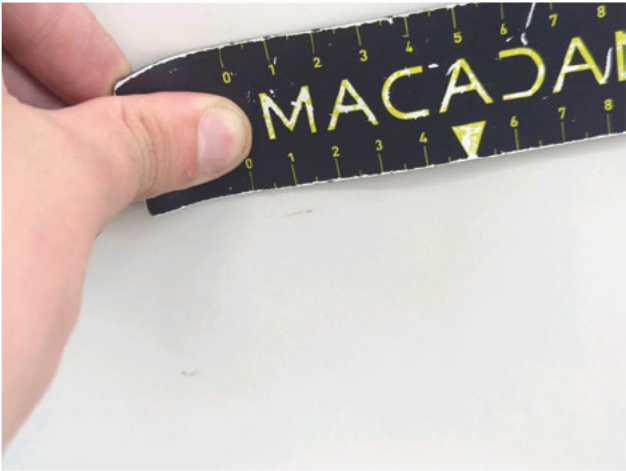
| Schade | |
|---|---|
| <p><b>Deur V L</b><br/> Kras(sen)<br/> Herstellen en spuiten (compleet)<br/> Links</p> | |

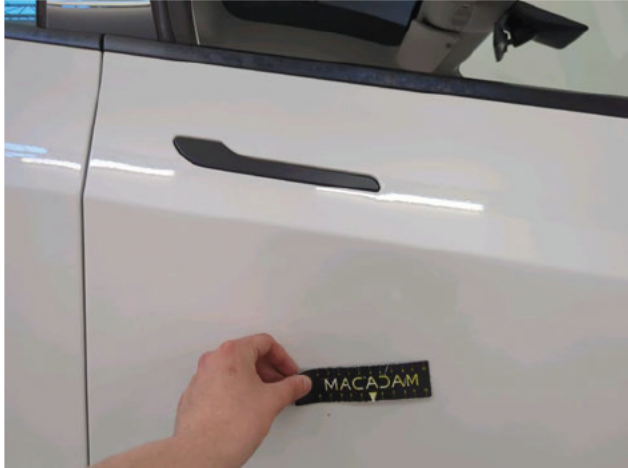
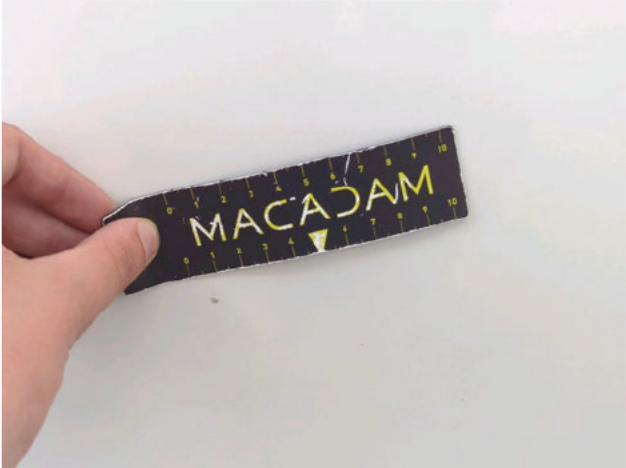
| Schade | |
|---|---|
| <p><b>Deur V R</b><br/> Kras(sen)<br/> Herstellen en spuiten (compleet)<br/> Rechts</p> | |

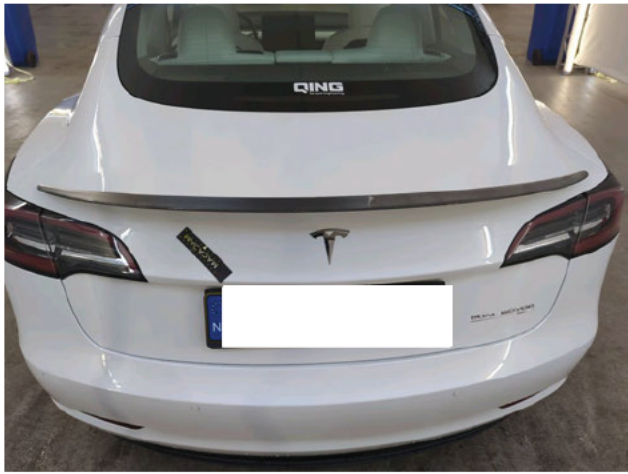
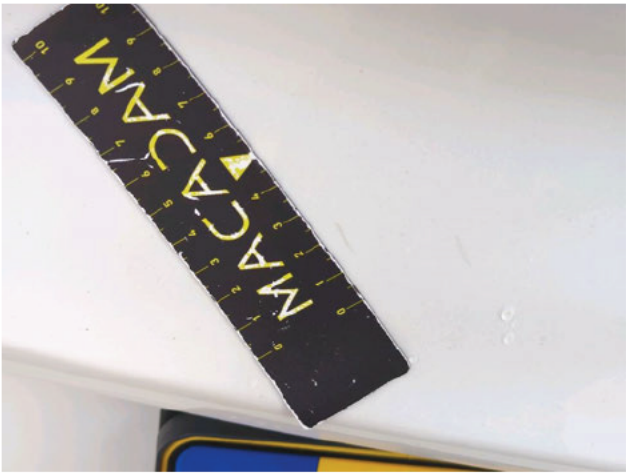
**Kofferklep**

Kras(sen)  
Herstellen en spuiten (compleet)  
Achterzijde

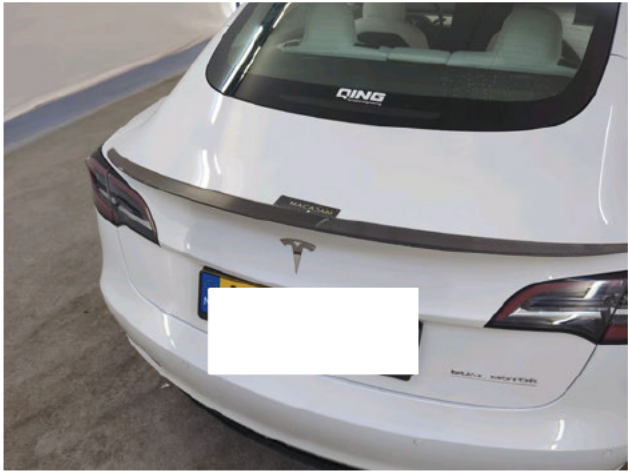
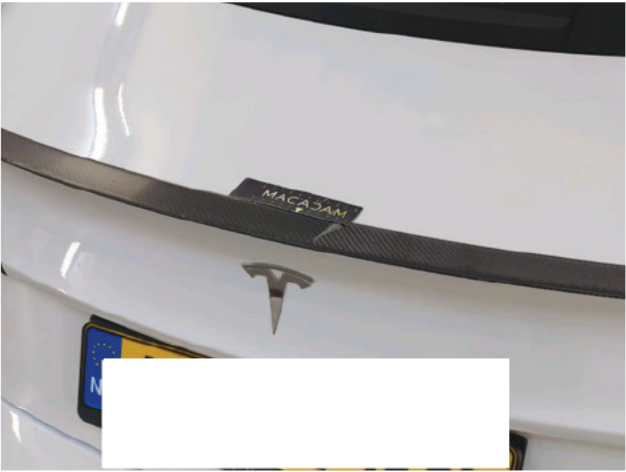
**Kofferklep spoiler**

Niet origineel  
Ontstickeren  
Achterzijde

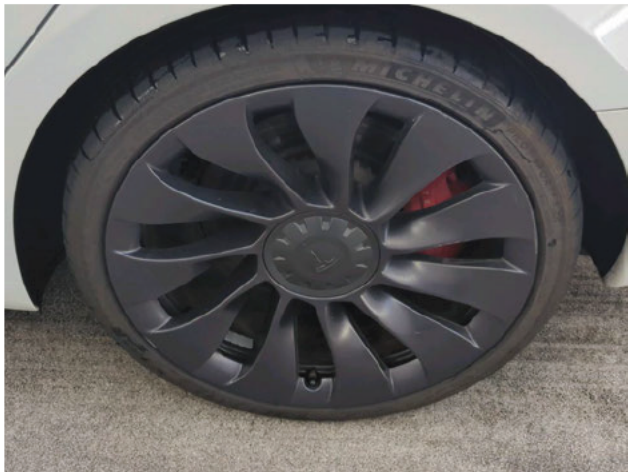
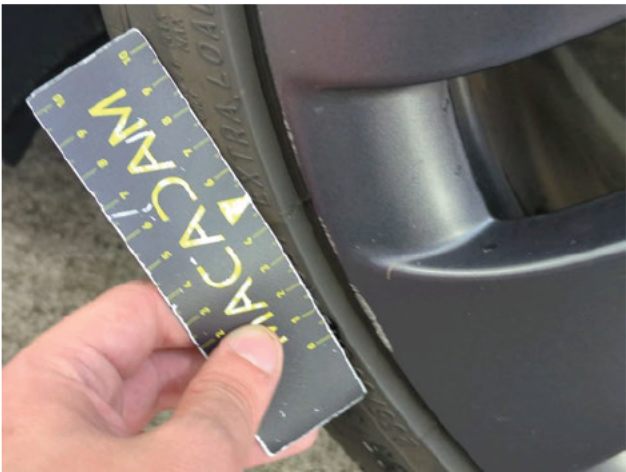
**Velg A L alu**

Kras(sen)  
Herstellen en spuiten (compleet)  
Links

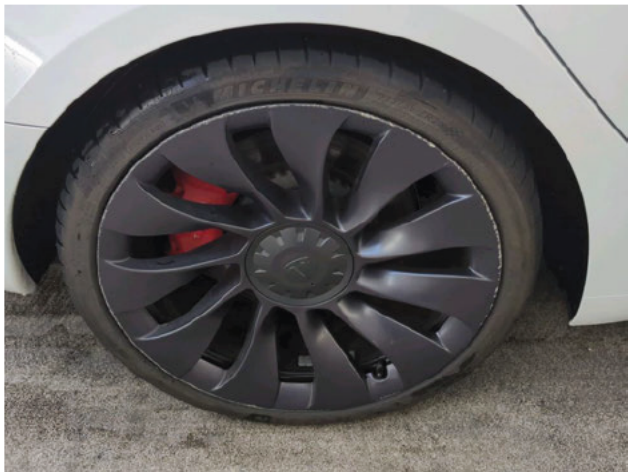
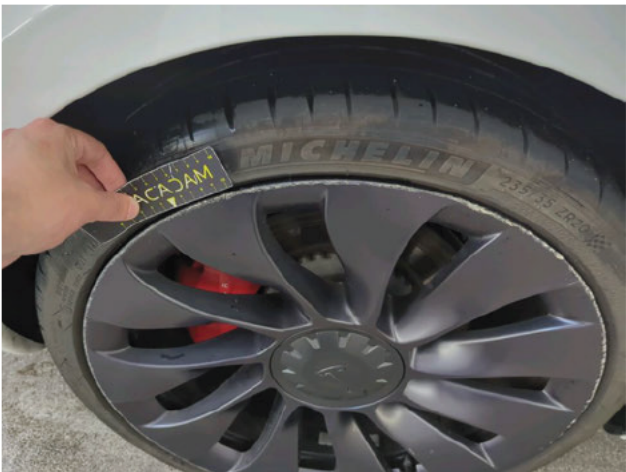
**Velg A R alu**

Kras(sen)  
Herstellen en spuiten (compleet)  
Rechts

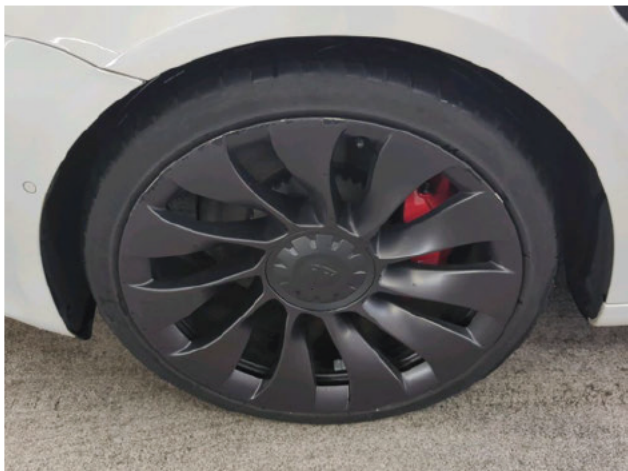
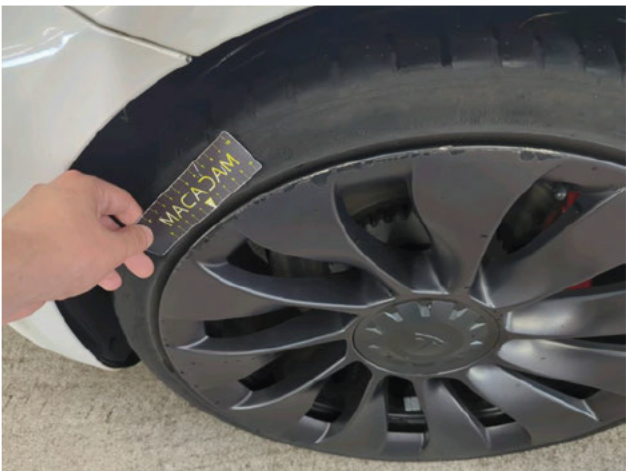
**Velg V L alu**

Kras(sen)  
Herstellen en spuiten (compleet)  
Links

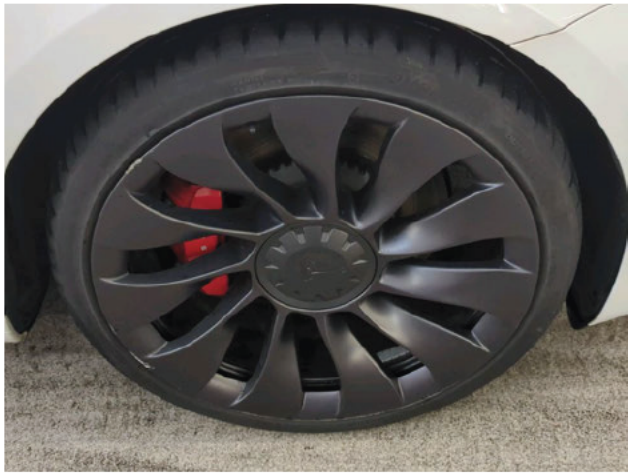
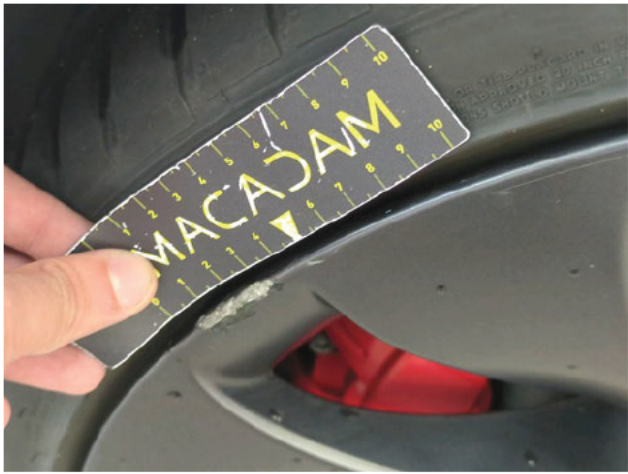
**Velg V R alu**  
Kras(sen)  
Herstellen en spuiten (compleet)  
Rechts

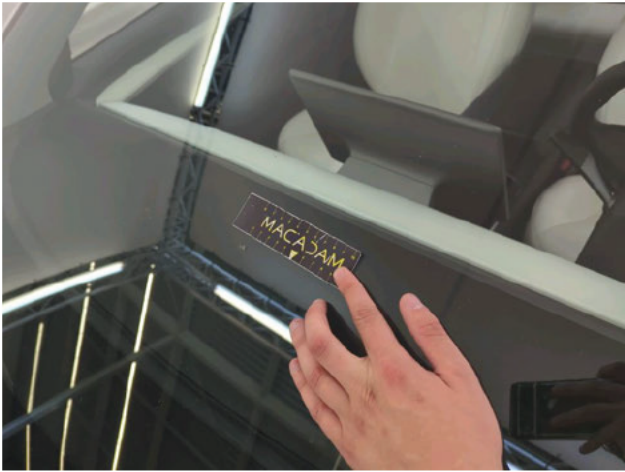
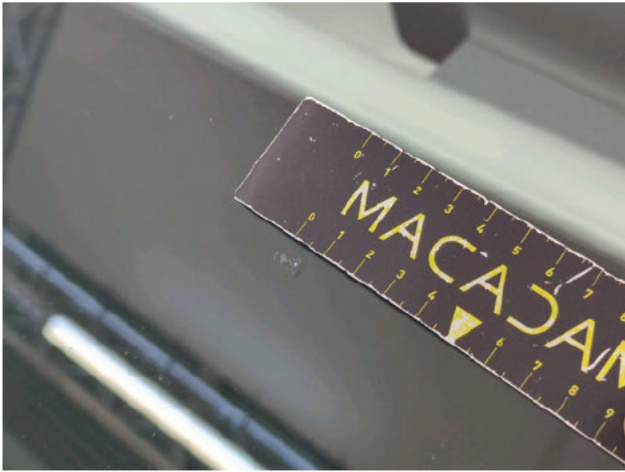
**Voorruit**  
Steenslag  
Glasherstel  
Voorzijde
