## Wertgutachten

<b>Ihr Auftrag vom</b>	27.05.2026 durch Raiffeisen-Impuls Fuhrparkmanagement GmbH & Co. KG
<b>Besichtigungsort</b>	36272 Niederaula, Industriestraße 11
<b>Besichtigungsdatum</b>	12.06.2026
<b>Referenznummern</b>	0002052860

<b>Fahrzeugident.-Nr.</b>	<b>WF01XXTTG1MM48912</b>		
<b>Fahrzeugart</b>	PKW - Mehrzweckfahrzeug	<b>Farbton / Lackart</b>	Frost-Weiss / Uni
<b>Hersteller</b>	Ford	<b>Nächste HU</b>	keine Angabe
<b>Typ / Verkaufsbez.</b>	Transit Custom 2.0 TDCi 320 L1 Trend	<b>Laufleistung abgelesen</b>	80.055 km
<b>Erstzulassung</b>	25.05.2021	<b>Emissionsklasse</b>	Euro 6d
<b>Getriebe / Gänge</b>	Manuell / 6	<b>Sitzplätze / Türen</b>	9 / 5
<b>Achsen / angetrieben</b>	2 / 1	<b>Anzahl Besitzer</b>	unbekannt
<b>Motorart</b>	Reihenmotor / Diesel	<b>Hubraum / Nennleistung</b>	1.997 ccm / 77 KW
<b>Antriebsart</b>	Frontantrieb

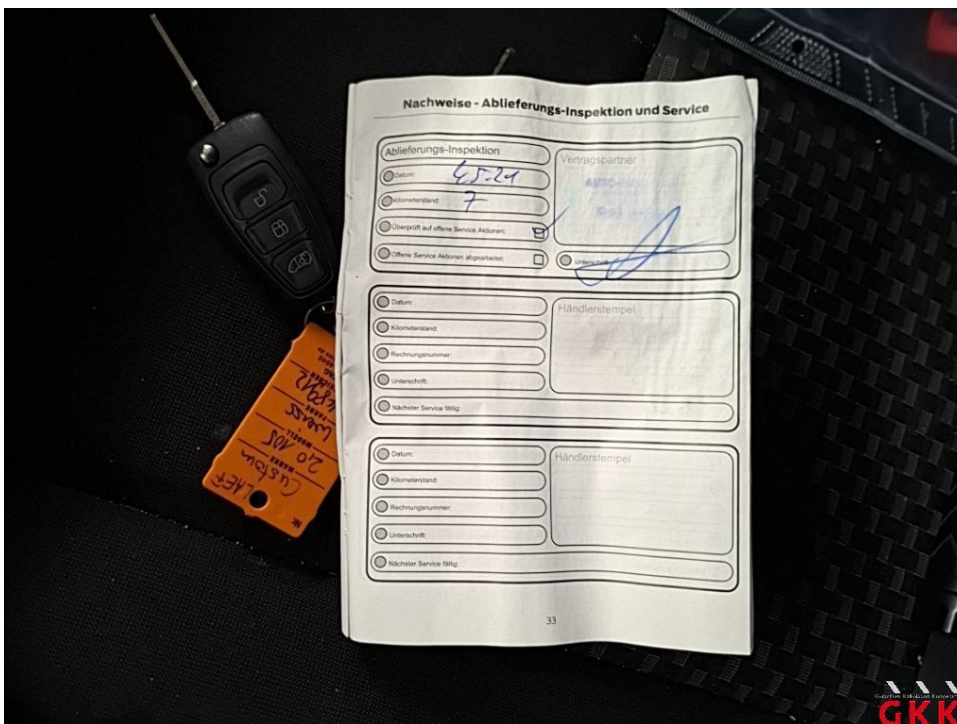
Bild 14 Inspektion groß, Transporter, kein gültiger Nachweis vorhanden, durchführen

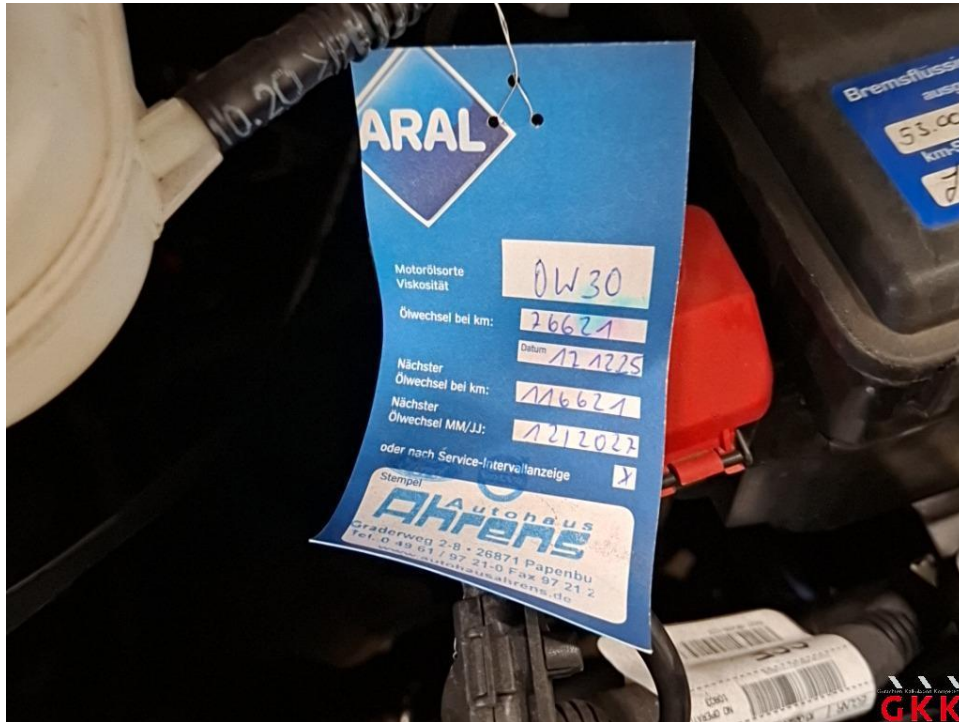
Bild 15 Inspektion groß, Transporter, kein gültiger Nachweis vorhanden, durchführen

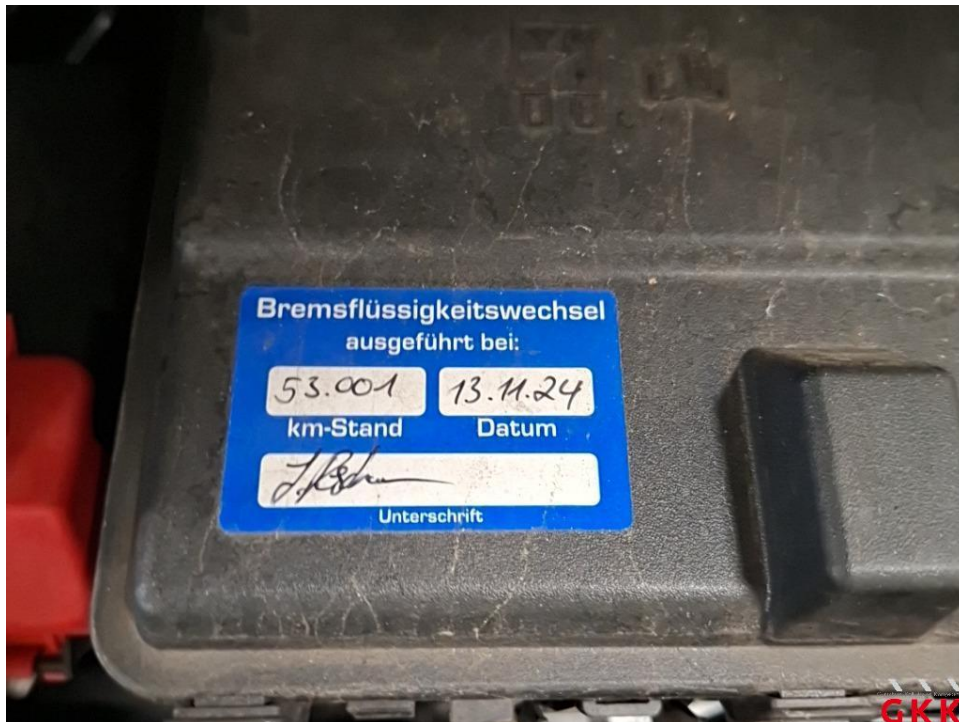
Bild 16 Inspektion groß, Transporter, kein gültiger Nachweis vorhanden, durchführen

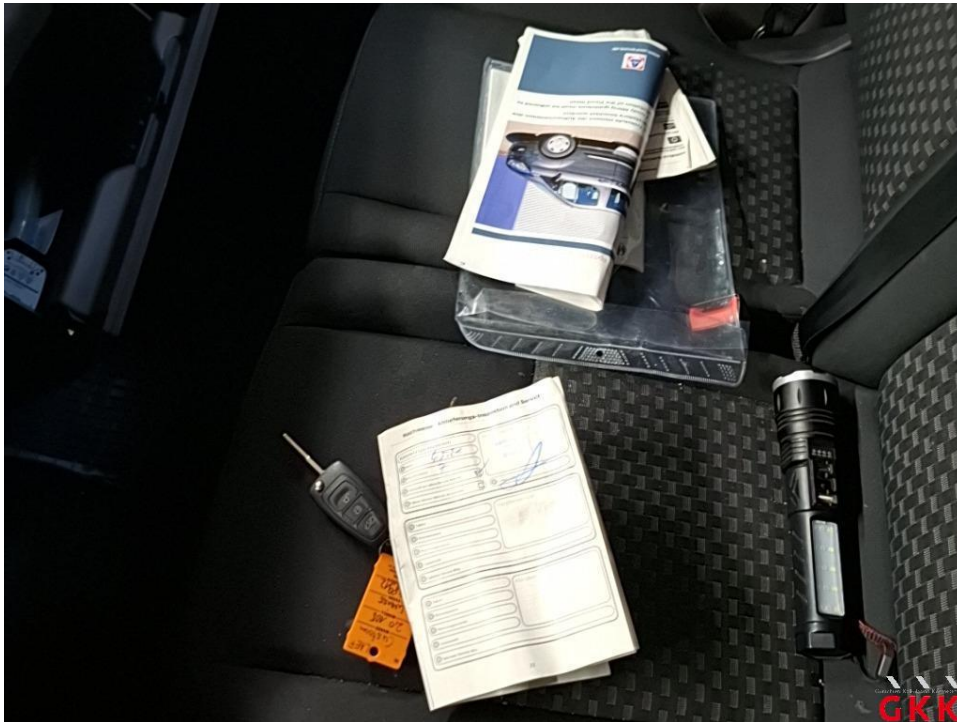
Bild 17 HU (Hauptunters.), PKW / Transporter, kein gültiger Nachweis vorhanden, durchführen

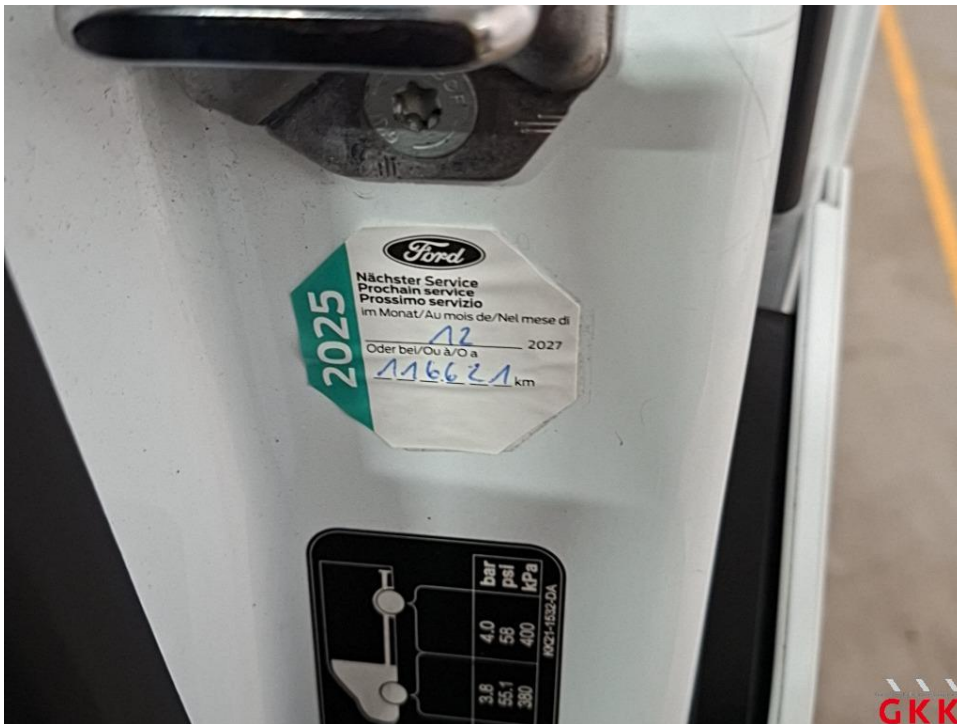
Bild 18 HU (Hauptunters.), PKW / Transporter, kein gültiger Nachweis vorhanden, durchführen

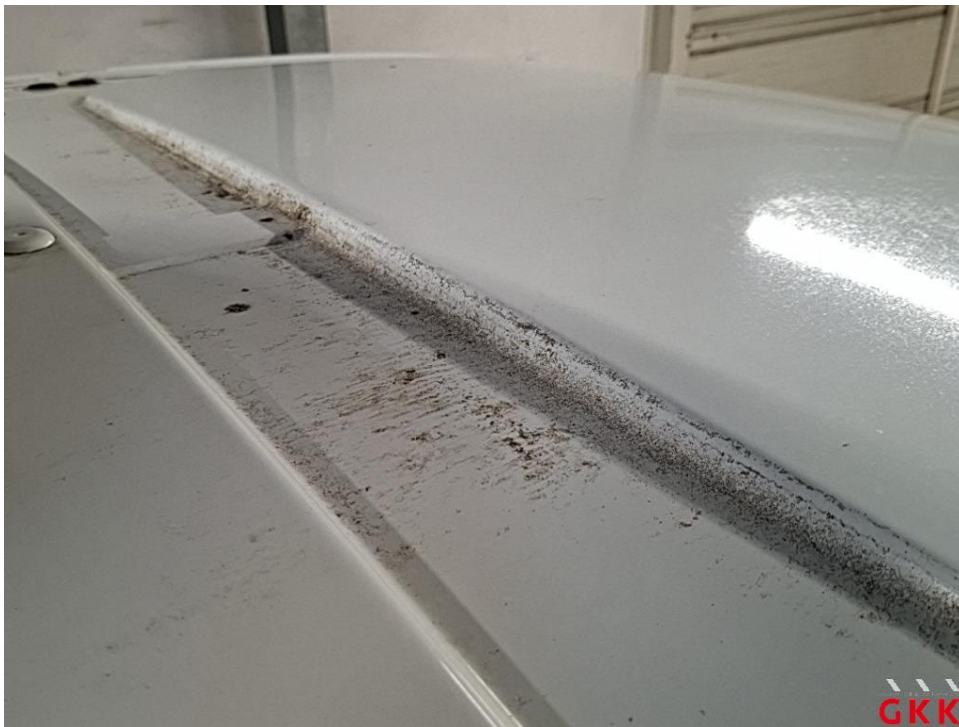
Rückleuchte rechts außen, verkratzt, ersetzen (Bild 33, Bild 34, Bild 35)	189,29 €	189,29 €
<b>Exterieur</b> (Angaben ohne MwSt.)	Reparaturkosten	MW
Beschriftungs- / Werbefolie, beklebt, entkleben	100,00 €	100,00 €
<b>Sonstiges</b> (Angaben ohne MwSt.)	Reparaturkosten	MW
HU (Hauptunters.) PKW / Transporter, kein gültiger Nachweis vorhanden, durchführen (Bild 17, Bild 18)	132,77 €	132,77 €
Inspektion groß Transporter, kein gültiger Nachweis vorhanden, durchführen (Bild 14, Bild 15, Bild 16)	858,87 €	858,87 €
Fahrzeug außen, Lackierung verwittert / matt, aufbereiten (Bild 19, Bild 20, Bild 21)	319,04 €	319,04 €

Bild 20 Fahrzeug, außen, Lackierung verwittert / matt, aufbereiten

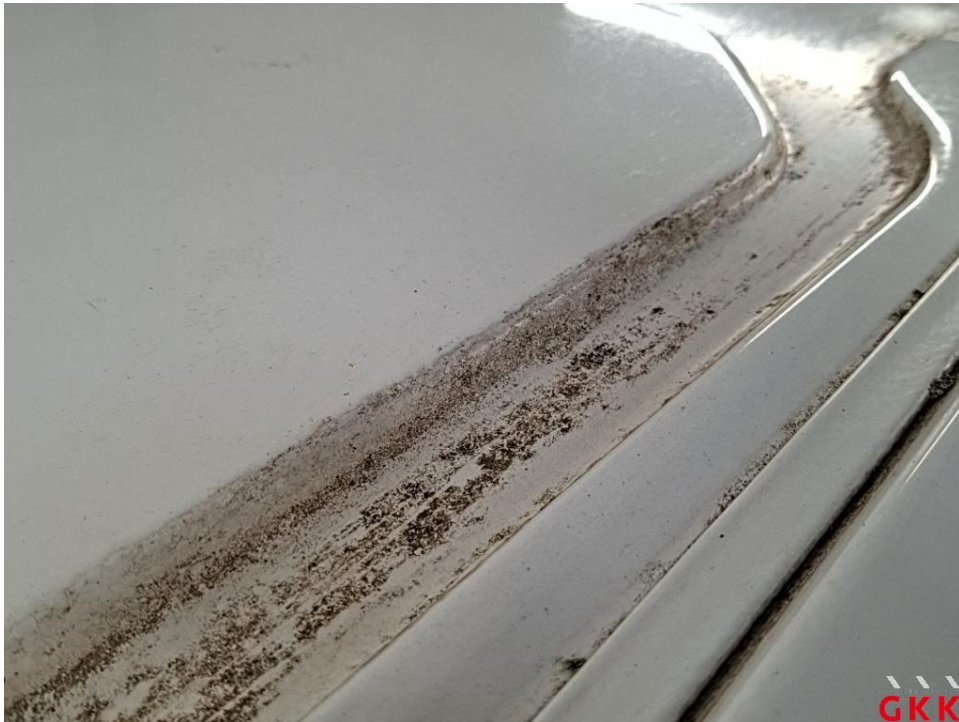
Bild 21 Fahrzeug, außen, Lackierung verwittert / matt, aufbereiten

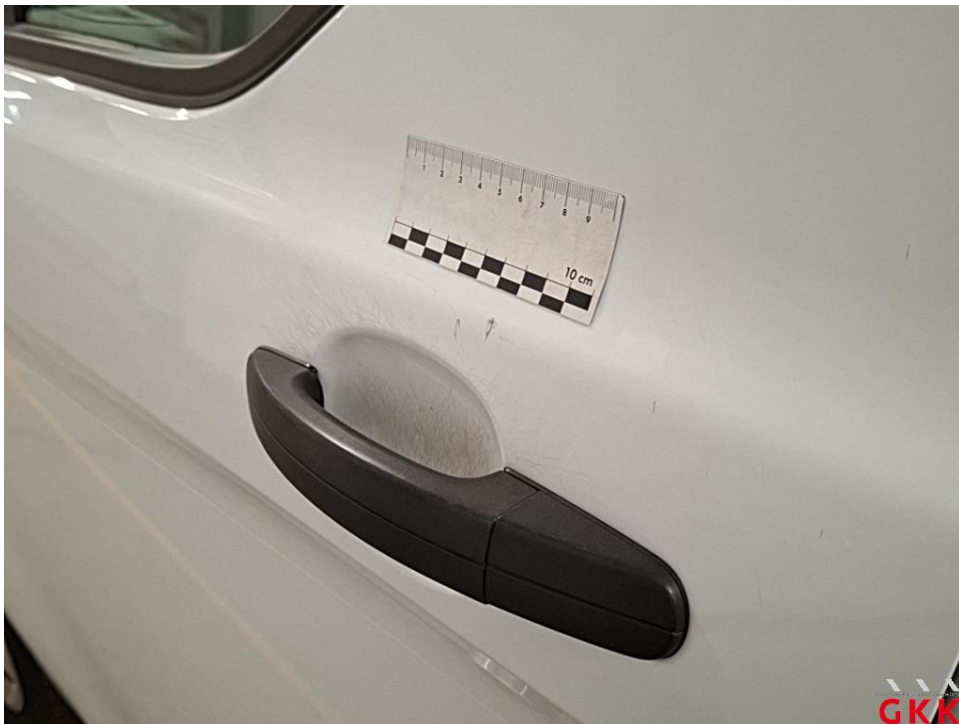
<b>Wertbeeinflussende Faktoren</b>		
<b>Seite links</b> (Angaben ohne MwSt.)	Reparaturkosten	MW
Tür vorne links, verkratzt, lackieren (Bild 22, Bild 23)	723,32 €	361,66 €
Tür vorne links Dichtung -Einstieg-, beschädigt, ersetzen (Bild 24, Bild 25)	178,80 €	89,40 €
Seitenwand links, beschädigt, kalt drücken (Bild 26, Bild 27)	80,00 €	80,00 €
<b>Seite rechts</b> (Angaben ohne MwSt.)	Reparaturkosten	MW
Seitenwand rechts, beschädigt, instand setzen - lackieren (Bild 30, Bild 31, Bild 32)	829,99 €	574,52 €
Seitenwand rechts unterhalb, beschädigt, lackieren	324,75 €	162,38 €
Tür vorne rechts, beschädigt, instand setzen - lackieren (Bild 39, Bild 40, Bild 41)	882,84 €	521,18 €
Schiebetür rechts, beschädigt, instand setzen - lackieren (Bild 36, Bild 37, Bild 38)	732,01 €	445,77 €
<b>Heck</b> (Angaben ohne MwSt.)	Reparaturkosten	MW
Stoßfänger hinten Verkleidung -unlackiert-, beschädigt, ersetzen (Bild 28, Bild 29)	234,45 €	117,23 €

Bild 22 Tür vorne links, verkratzt, lackieren

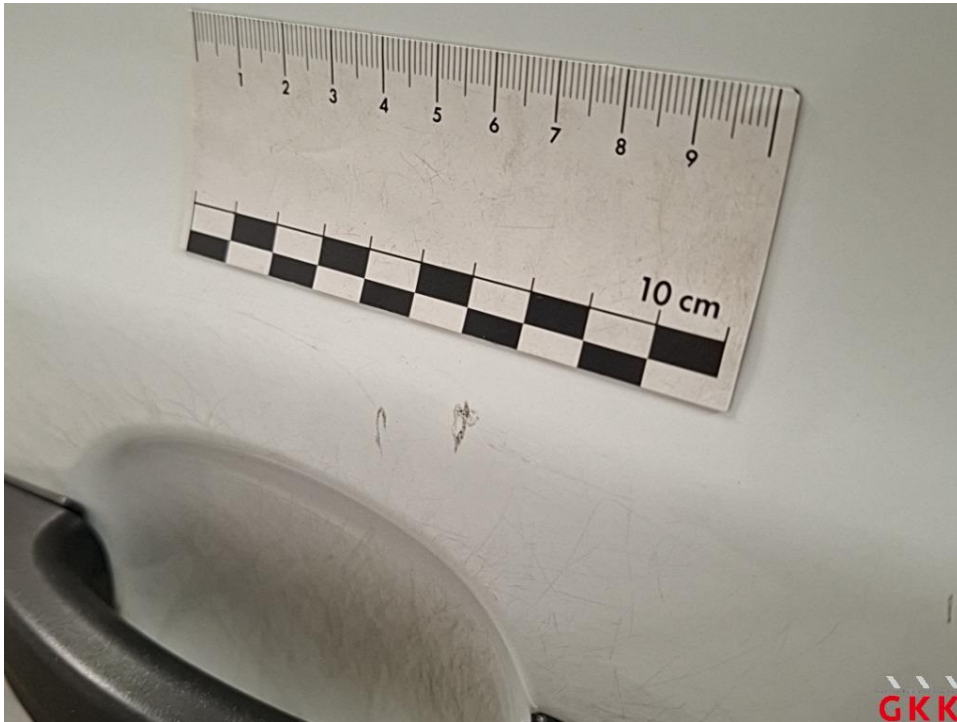
Bild 23 Tür vorne links, verkratzt, lackieren

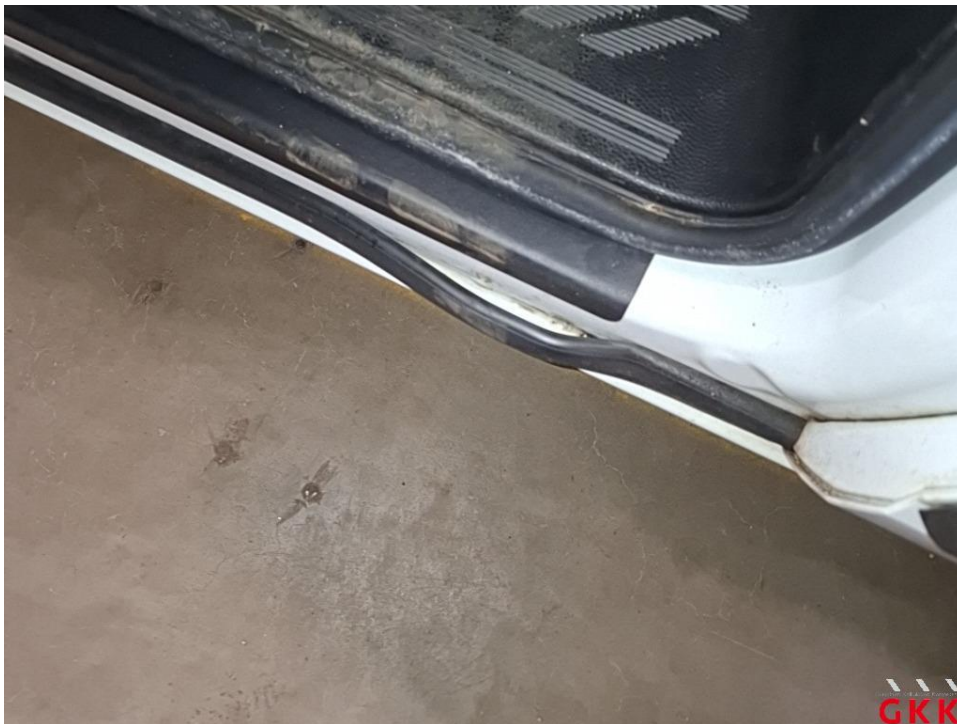
Bild 24 Tür vorne links, Dichtung -Einstieg-, beschädigt, ersetzen

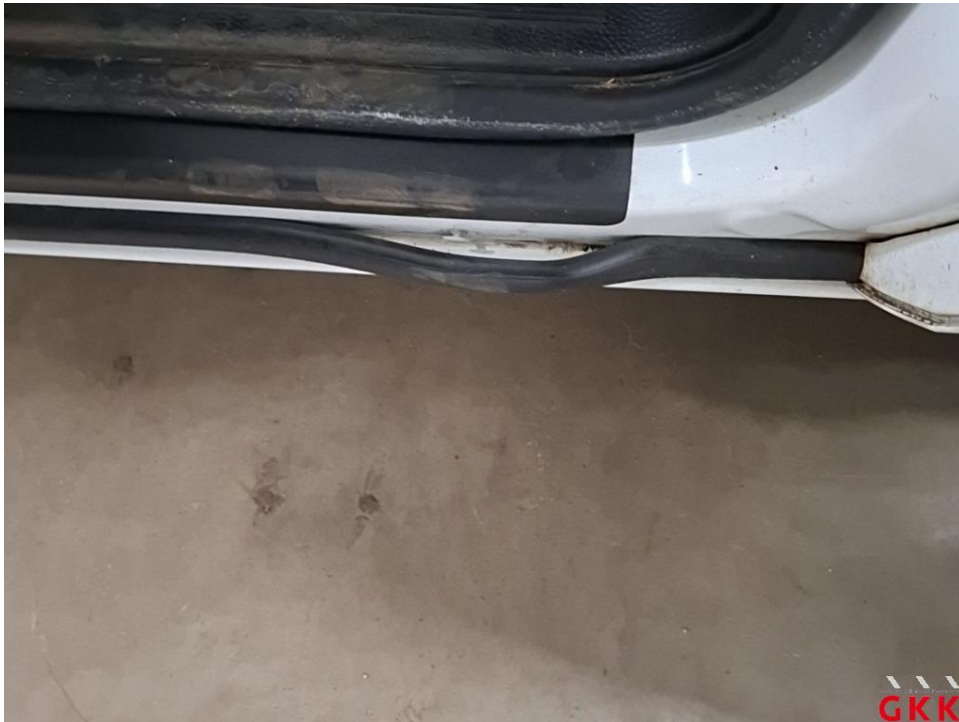
Bild 25 Tür vorne links, Dichtung -Einstieg-, beschädigt, ersetzen

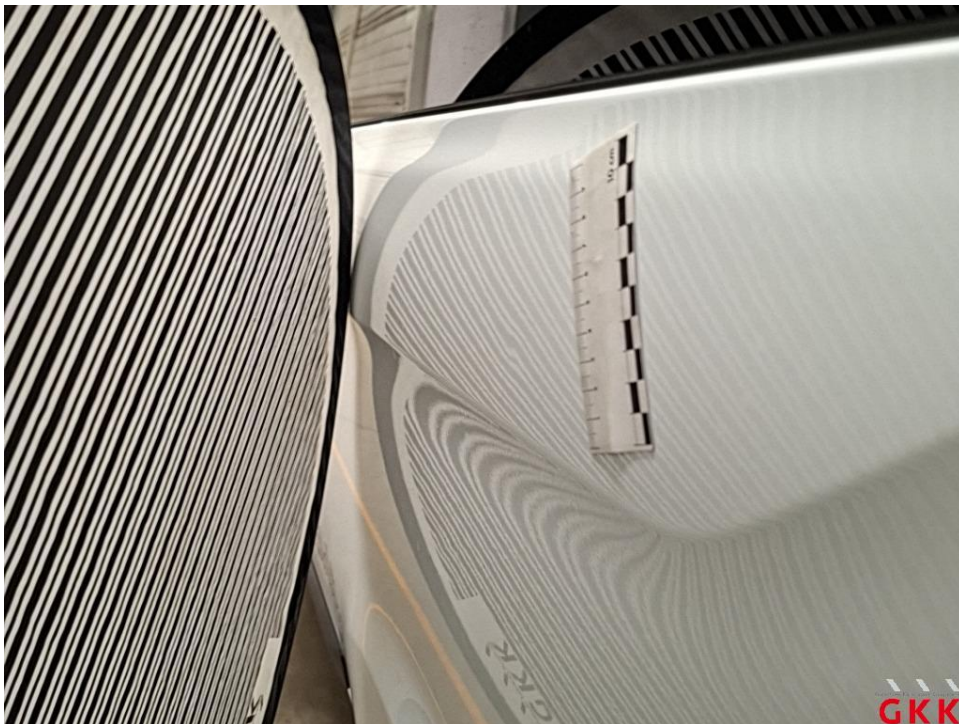
Bild 26 Seitenwand links, beschädigt, kalt drücken

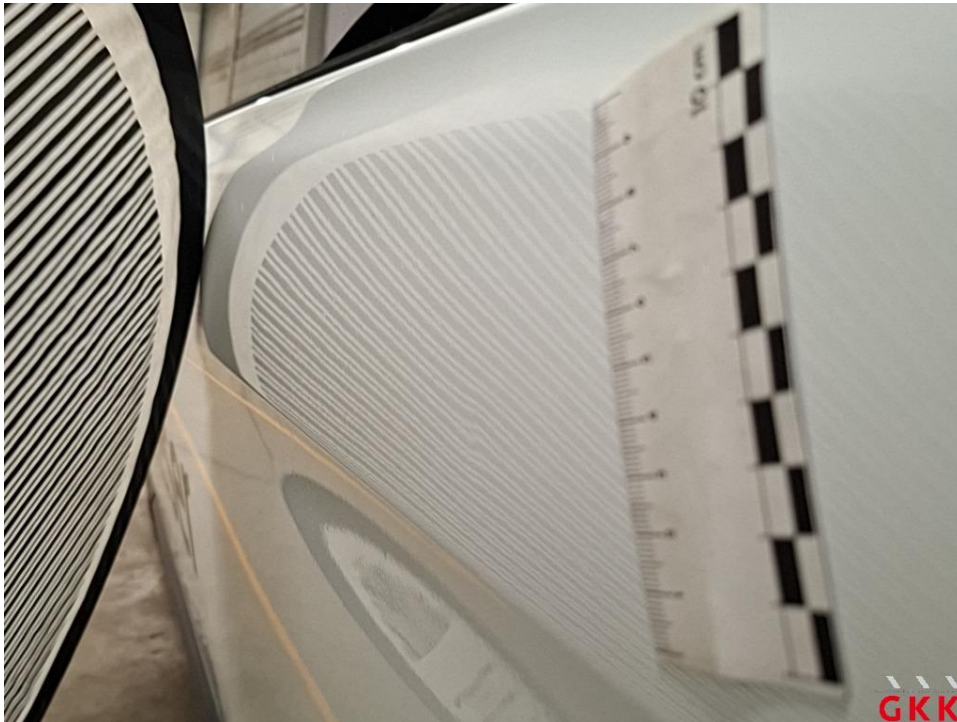
Bild 27 Seitenwand links, beschädigt, kalt drücken

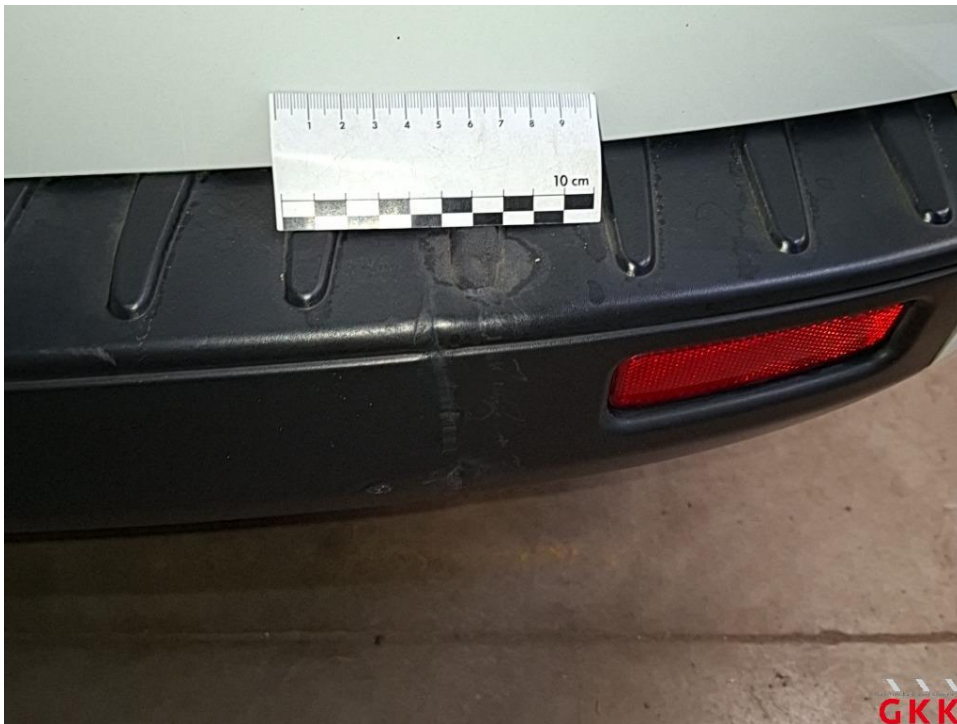
Bild 28 Stoßfänger hinten, Verkleidung -unlackiert-, beschädigt, ersetzen

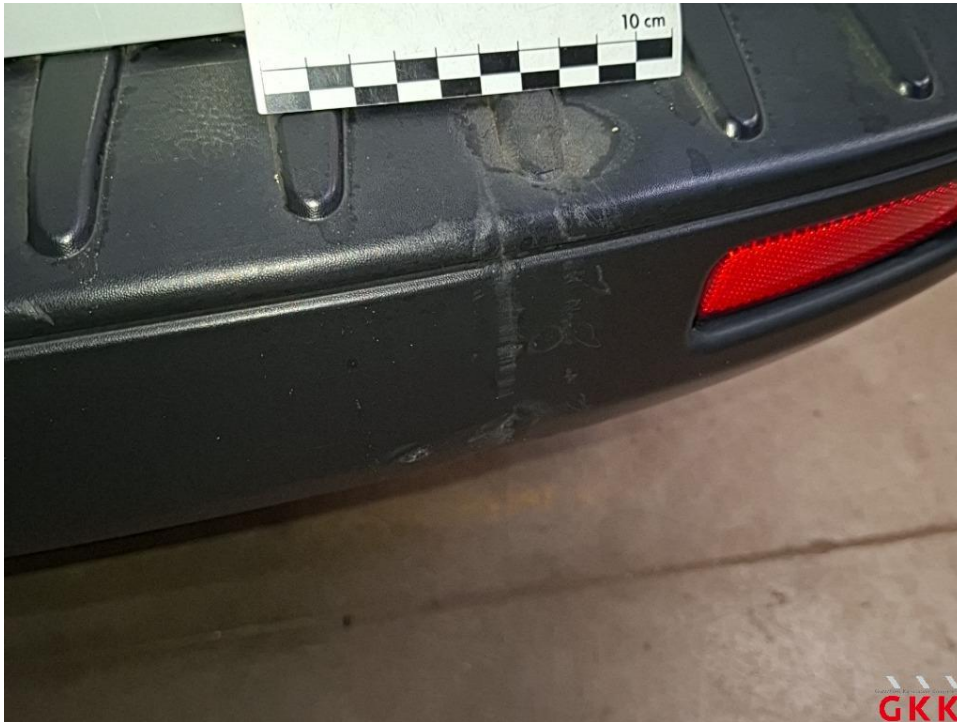
Bild 29 Stoßfänger hinten, Verkleidung -unlackiert-, beschädigt, ersetzen

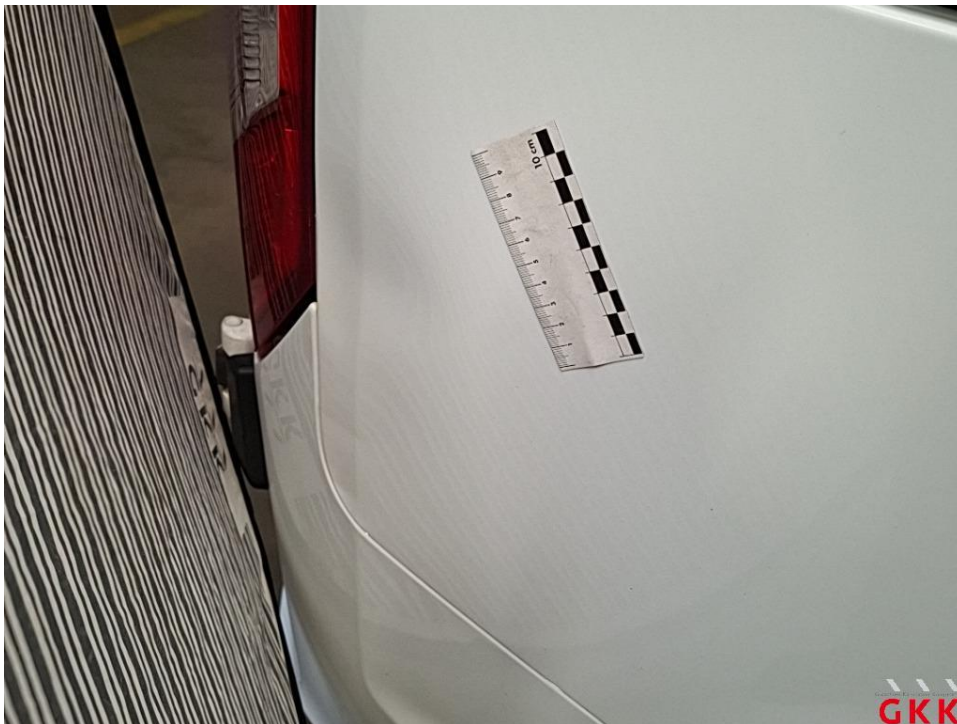
Bild 30 Seitenwand rechts, beschädigt, instand setzen - lackieren

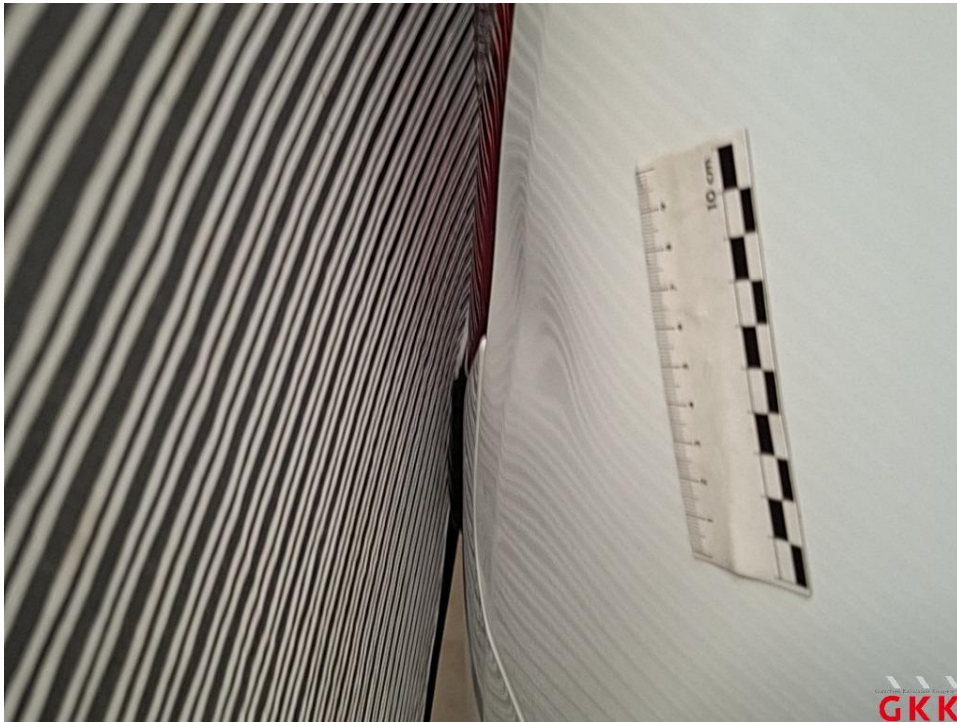
Bild 31 Seitenwand rechts, beschädigt, instand setzen - lackieren

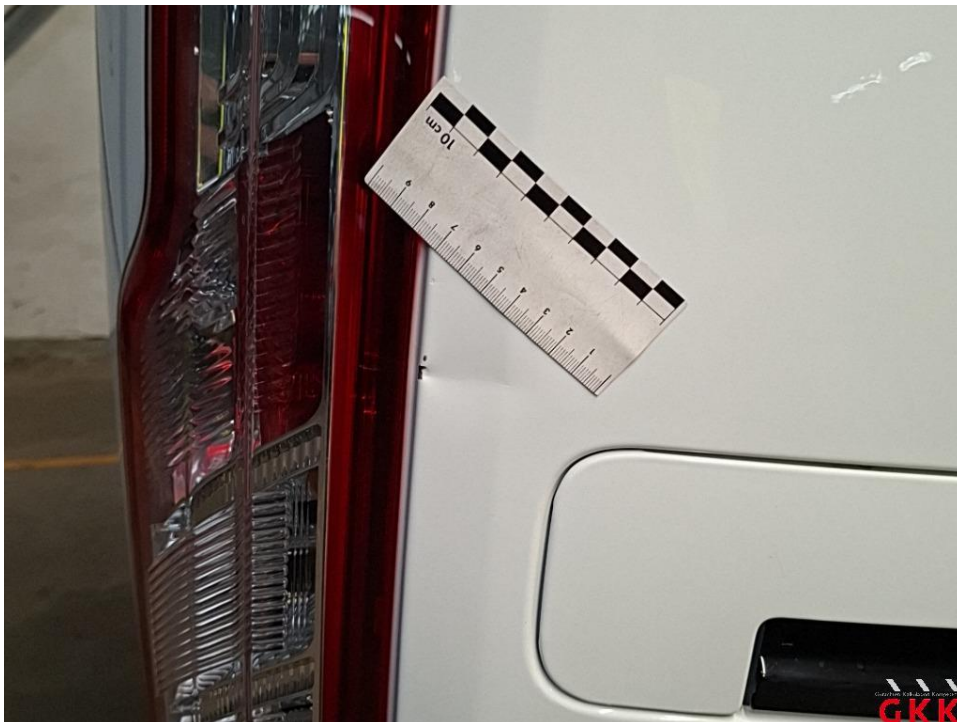
Bild 32 Seitenwand rechts, beschädigt, instand setzen - lackieren

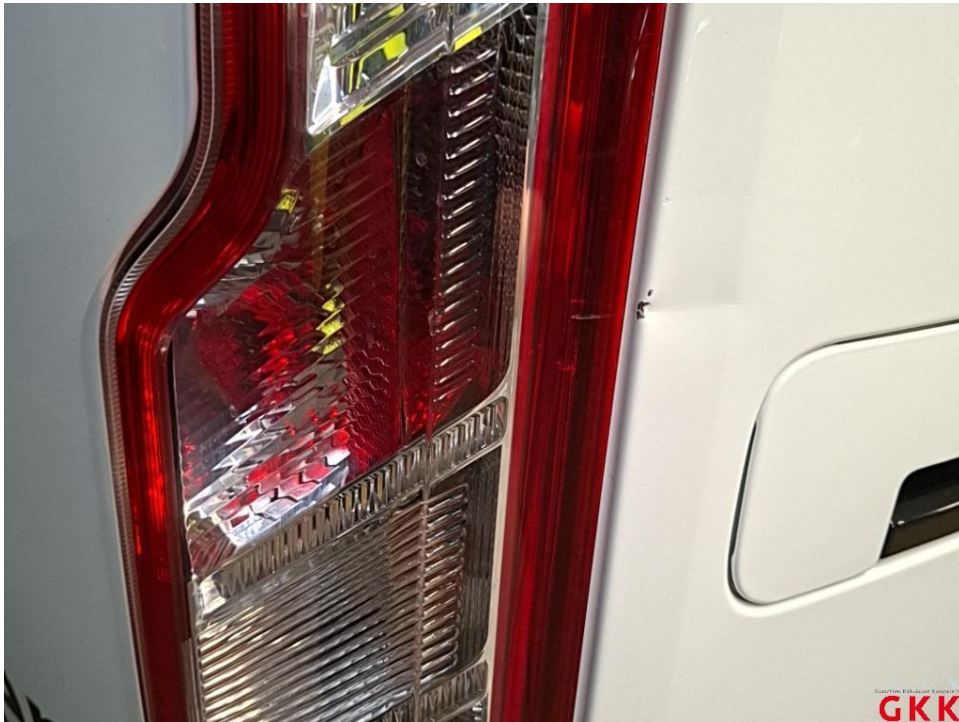
Bild 33 Rückleuchte rechts, außen, verkratzt, ersetzen

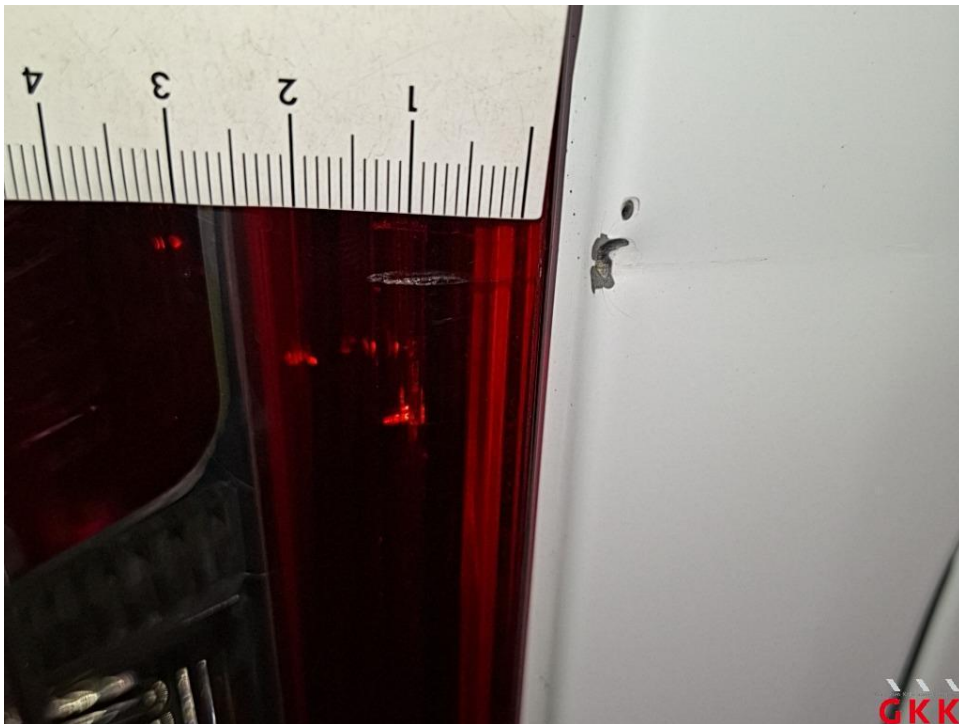
Bild 34 Rückleuchte rechts, außen, verkratzt, ersetzen

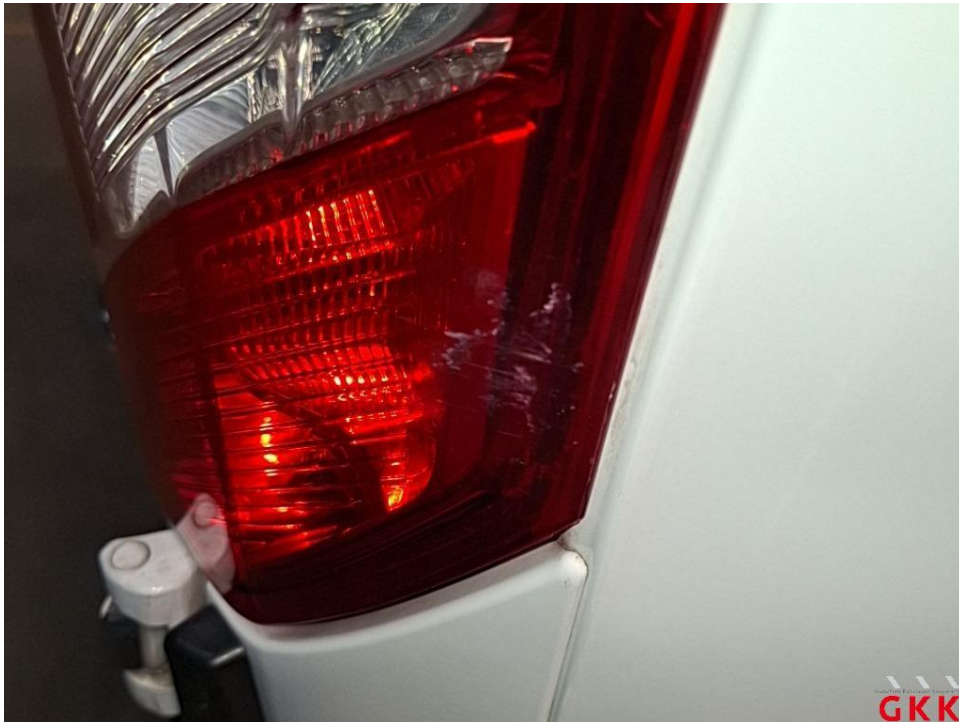
Bild 35 Rückleuchte rechts, außen, verkratzt, ersetzen

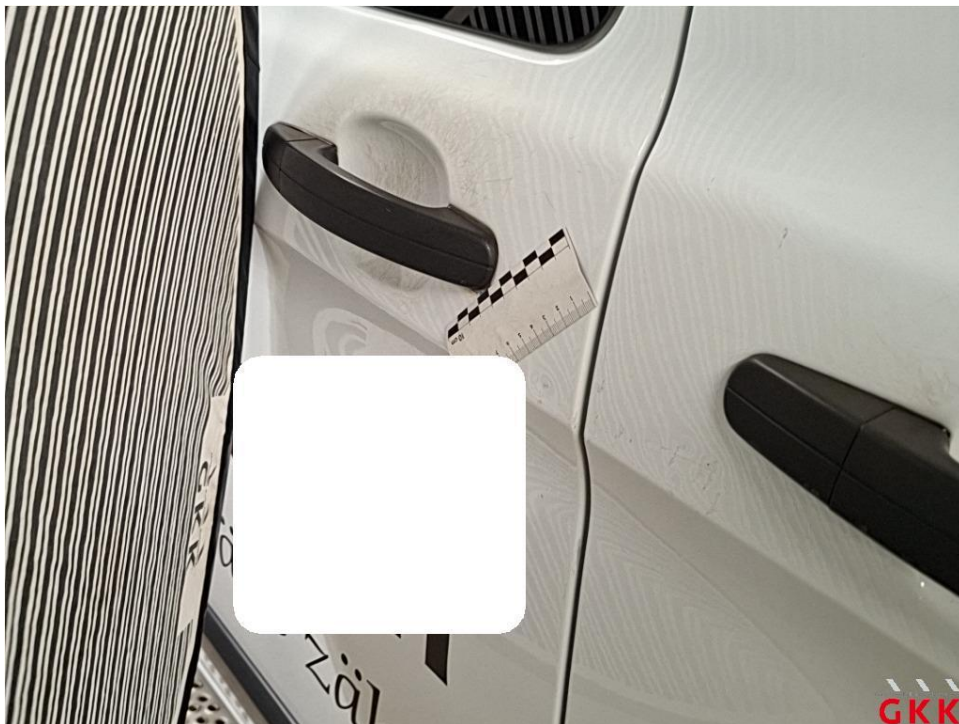
Bild 36 Schiebetür rechts, beschädigt, instand setzen - lackieren

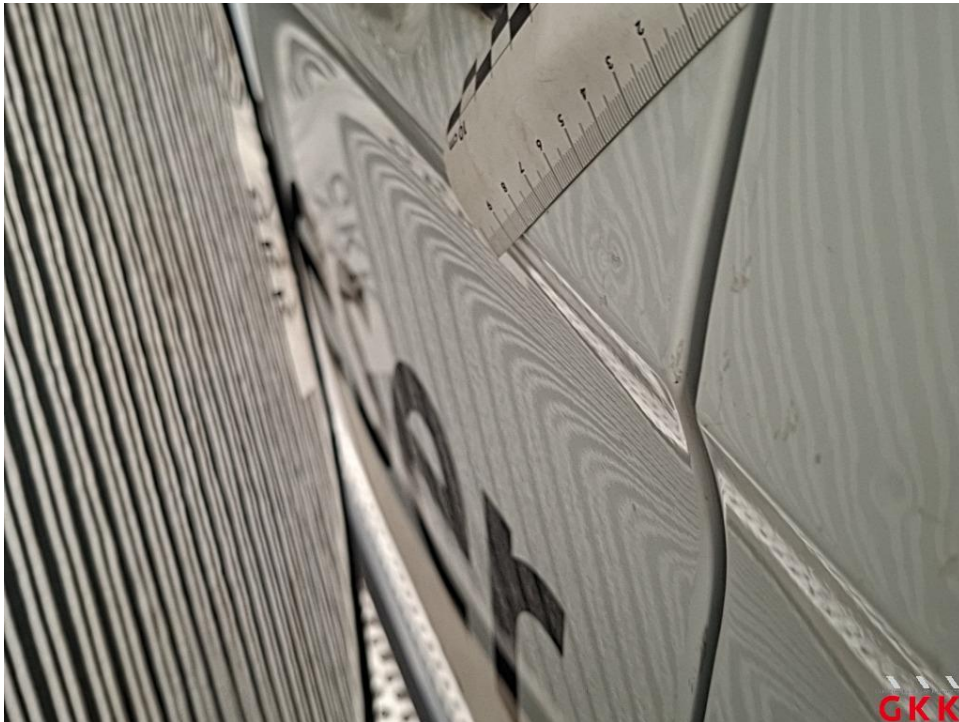
Bild 37 Schiebetür rechts, beschädigt, instand setzen - lackieren

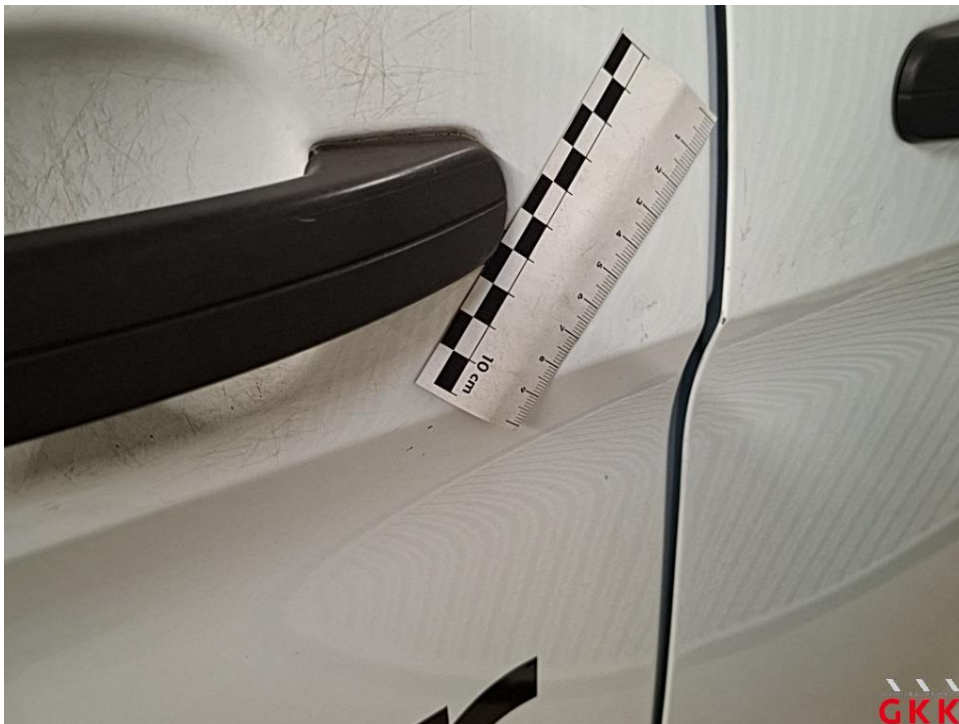
Bild 38 Schiebetür rechts, beschädigt, instand setzen - lackieren

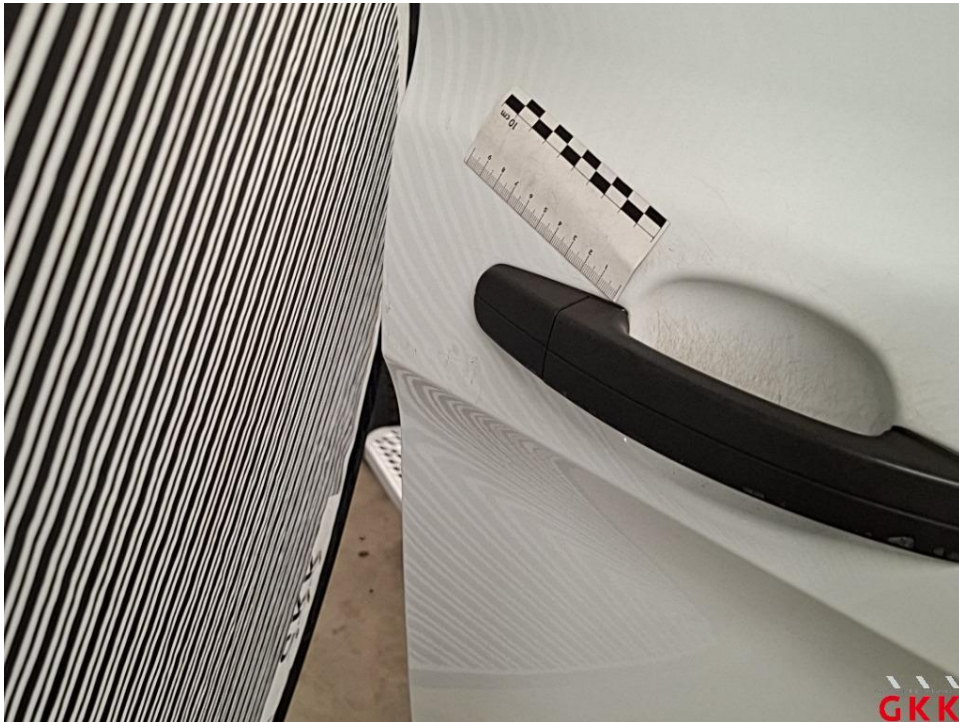
Bild 39 Tür vorne rechts, beschädigt, instand setzen - lackieren

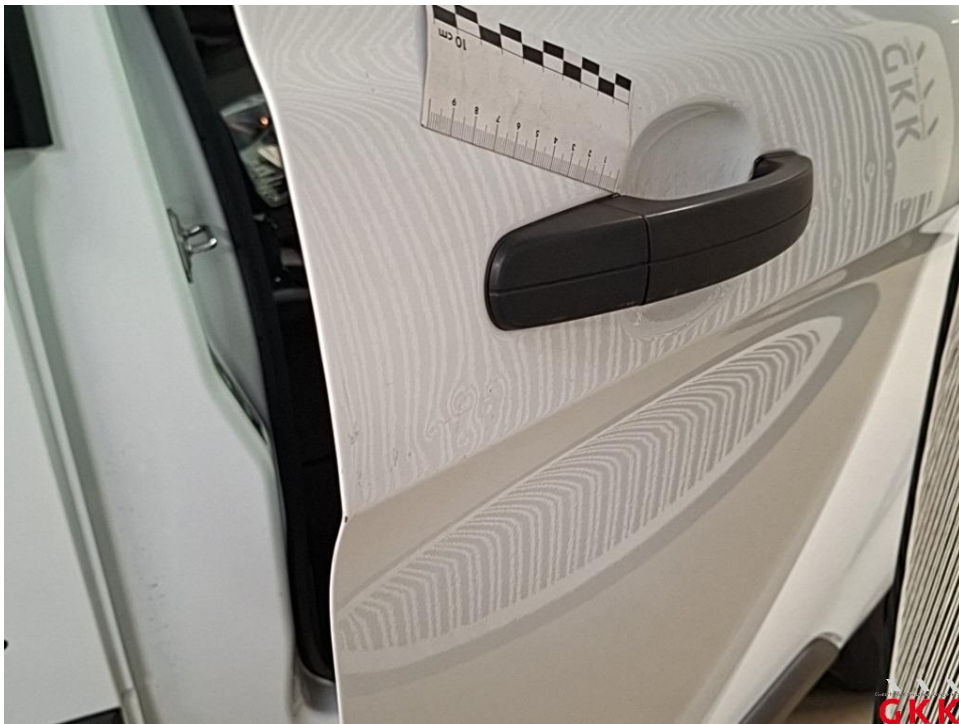
Bild 40 Tür vorne rechts, beschädigt, instand setzen - lackieren

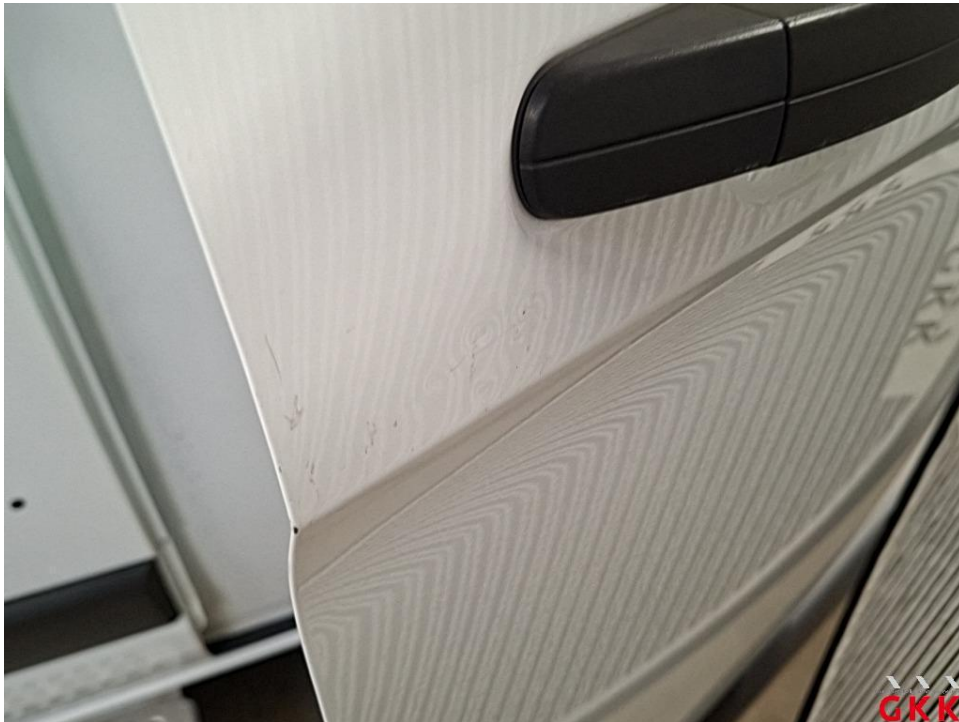
Bild 41 Tür vorne rechts, beschädigt, instand setzen - lackieren
