## Fahrzeugbeschreibung

**Fahrzeug:** SKODA ENYAQ 85 Sports Utility Vehicle 5-türig 0 ccm 286 PS / 210 KW Elektrisch  
Automatik

## Zustandsbericht

Besichtigungsdatum: 20.07.2026  
**Protokollnummer: 46605614**  
Anlieferungsdatum: 20.07.2026

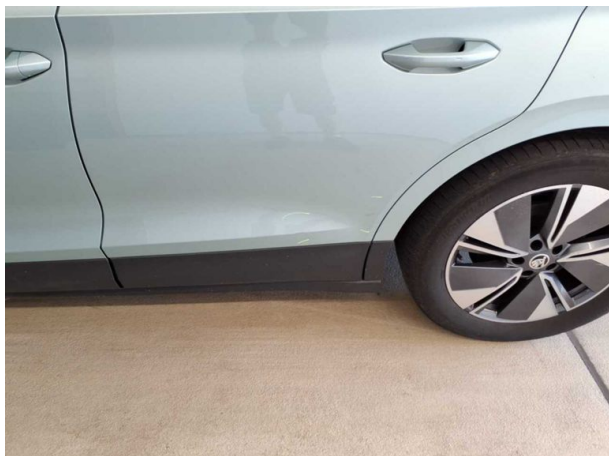
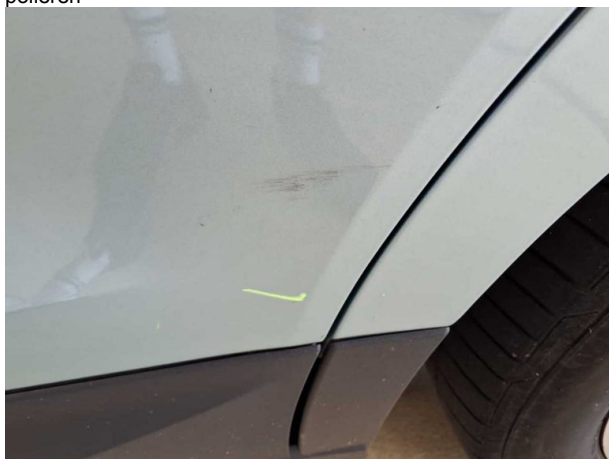
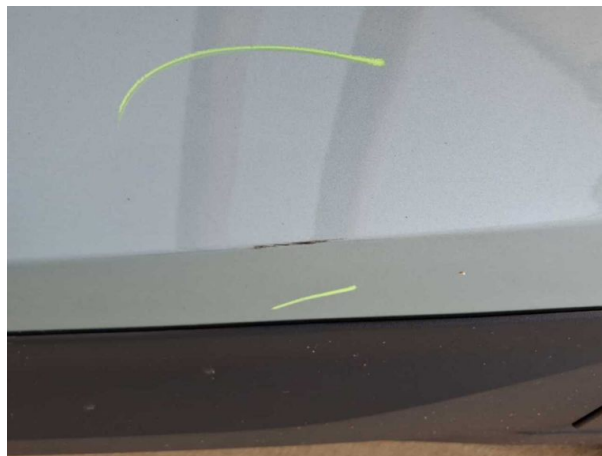
| Nr. | Bauteilgruppe | Beschreibung |
|---|---|---|
| 2 | Tür hinten links | Tür - Abrieb - auslegen / polieren |

**Beschädigung #2:** Tür hinten links: Tür - Abrieb - auslegen / polieren

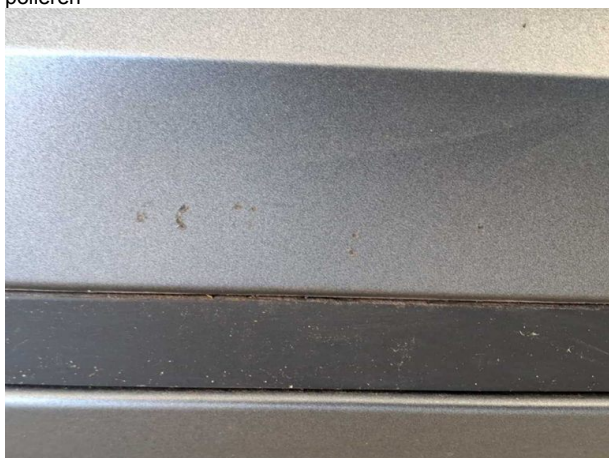
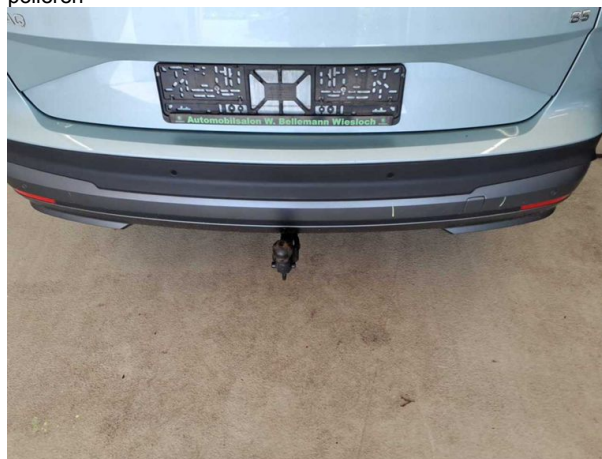
| Nr. | Bauteilgruppe | Beschreibung |
|---|---|---|
| 3 | Stoßfänger hinten | Spoiler - verkratzt / verschürft - Wertminderung |

**Beschädigung #3:** Stossfänger hinten: Spoiler - verkratzt / verschürft - Wertminderung

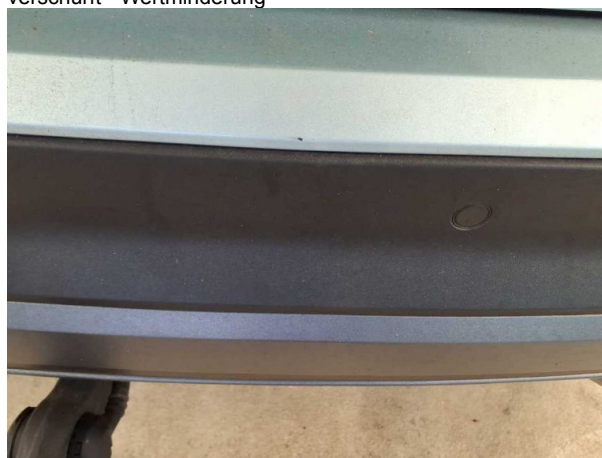
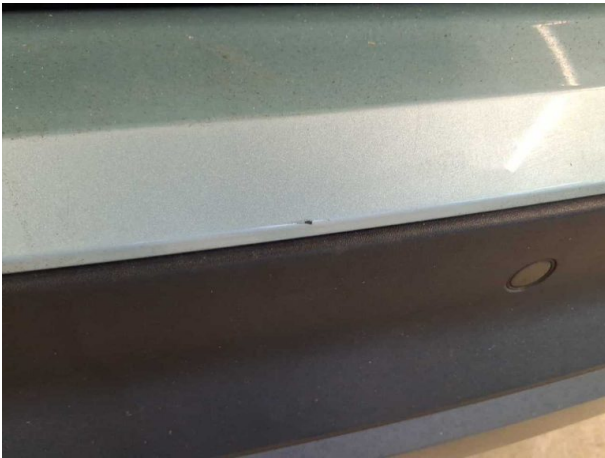
| Nr. | Bauteilgruppe | Beschreibung |
|---|---|---|
| 4 | Stoßfänger hinten | Stoßfänger hinten - verkratzt / verschürft - Smart Repair |

**Beschädigung #4:** Stossfänger hinten: Stossfänger hinten - verkratzt / verschürft - Smart Repair

**Beschädigung #4:** Stossfänger hinten: Stossfänger hinten -  
verkratzt / verschürft - Smart Repair

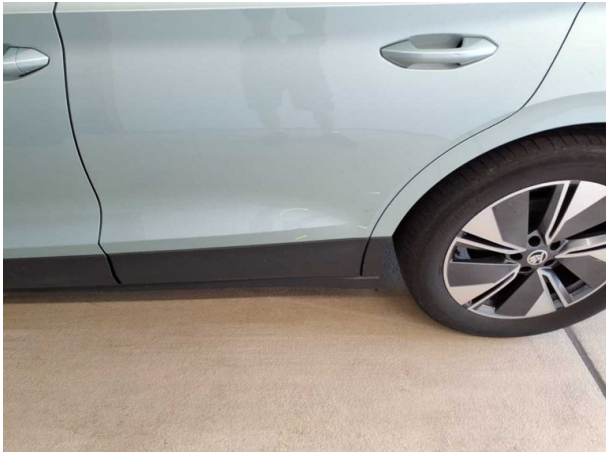
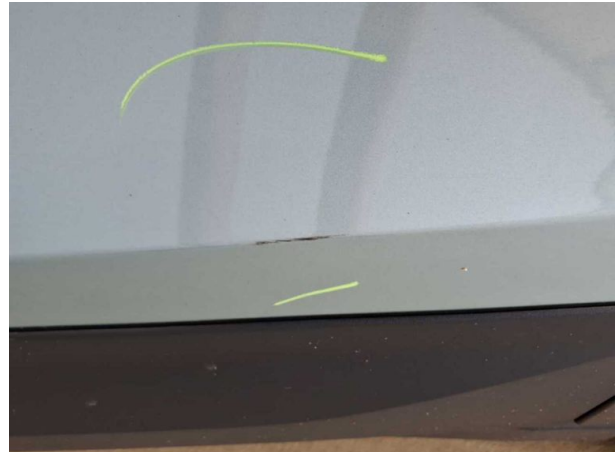
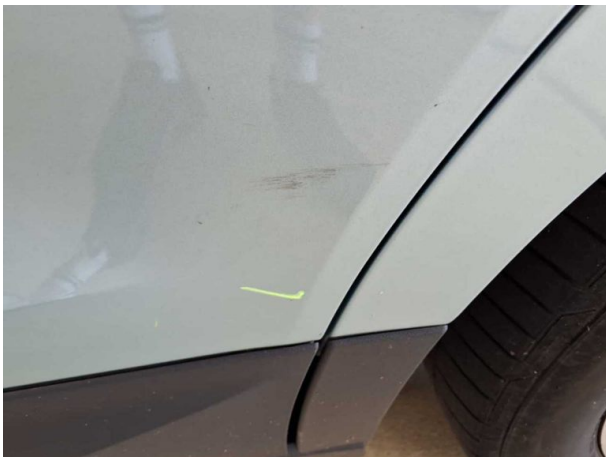
| No. | Component group | Description |
|---|---|---|
| 2 | Door - rear left side | Door - Abrasion - Cover / polish |

**Damage #2:** Door - rear left side: Door - Abrasion - Cover / polish

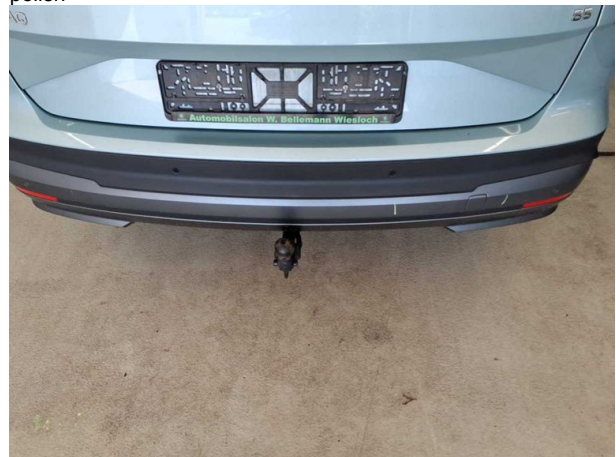
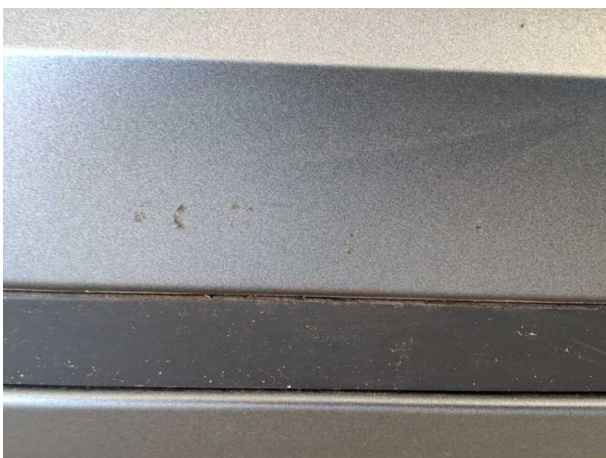
| No. | Component group | Description |
|---|---|---|
| 3 | Rear bumper | Spoiler - Scratched - Loss in value |

**Damage #3:** Rear bumper: Spoiler - Scratched - Loss in value

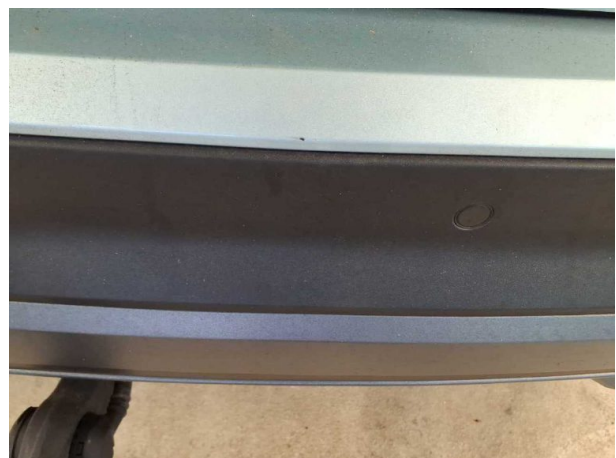
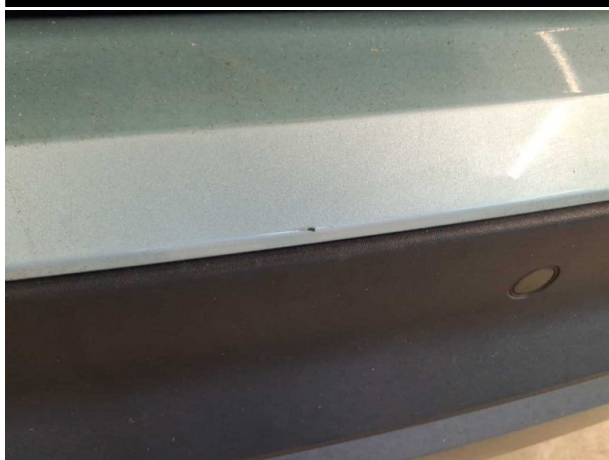
| No. | Component group | Description |
|---|---|---|
| 4 | Rear bumper | Rear bumper - Scratched - Smart repair |

**Damage #4:** Rear bumper: Rear bumper - Scratched - Smart repair
