» Übersicht

Auftrags-Nr: 1002435810
Besichtigt am: 30.04.2026 10:58
Berichts-Nr: 10525237
FIN: WAUZZZF45NN004855

» Fahrzeugdaten

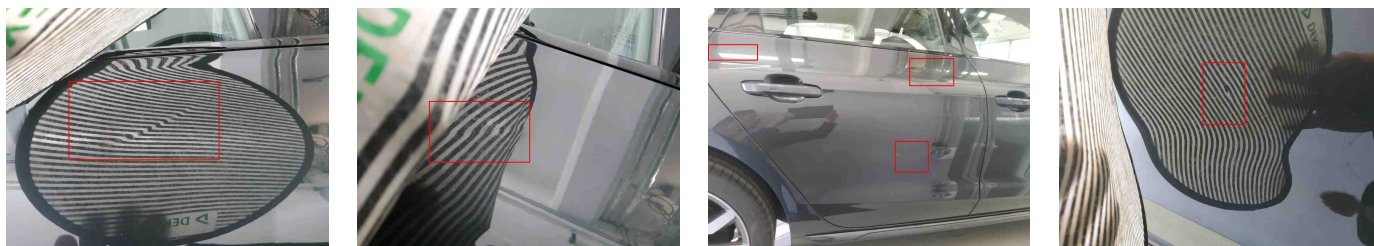
6 - Tür hinten rechts - Delle(n) - Kaltdrücken

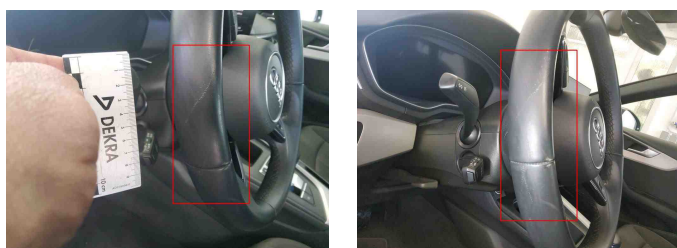
7 - Lenkrad - Kratzer - Smart Repair Leder

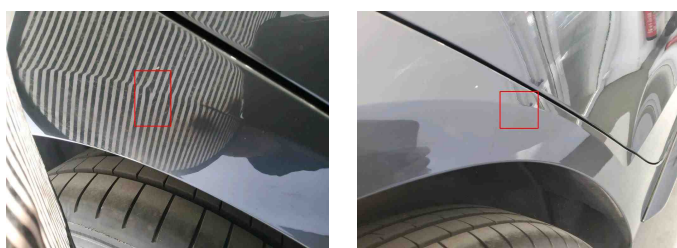
8 - Seitenwand hinten rechts - Delle(n) - Spotrepair

Kommentar	Delle im Kantenbereich
-----------	------------------------

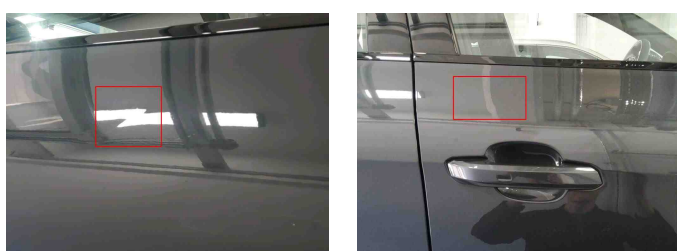
9 - Tür vorne rechts - Delle(n) - Kaltdrücken

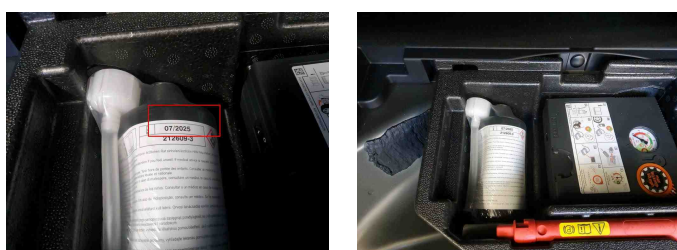
Tirefit Ablaufdatum: 07.2025

10 - Tirefit - Abgelaufen - Ersetzen
