# Zustandsbericht

Hersteller / Modell	Tesla Model 3 Langstreckenbatt. Allradantrieb Dual Motor Performance		
Kennzeichen		Fahrgestellnummer	LRW3E7EC7MC433553
Erstzulassung	13.12.2021	Laufleistung (abgelesen)	124.961 km
HSN/TSN	1480 / AAS 00165	Kraftstoffart / Zylinder	Elektro / 0
Fahrzeugart	PKW Limousine	Antriebsart	Allradantrieb
Schadstoffklasse	2017/1151;WLTP;reine Elektrofz	Getriebe / Anzahl Gänge	Direktantrieb
Farbe	Schwarz Uni	Besichtigungszustand	ausreichend
Leistung / Hubraum	155 kW / 0 ccm	Nächste HU	07/2027
Wartungsheft / Nachweis	digitaler Nachweis / vollständig	Restlauf bis Service	
Letzte Wartung		Polsterart	Leder
Vorschaden	Keine Feststellbar	Polsterfarbe	Schwarz
Nachlackierung	Keine Feststellbar	zul. Gesamtgewicht	2.301 kg
Dokumente	ZB   vorhanden	Anzahl Halter	unbekannt
Schlüssel soll/ist	2/2	Anzahl Sitze / Türen	5 / 4
Vertragsnummer	52082839	Re-Import

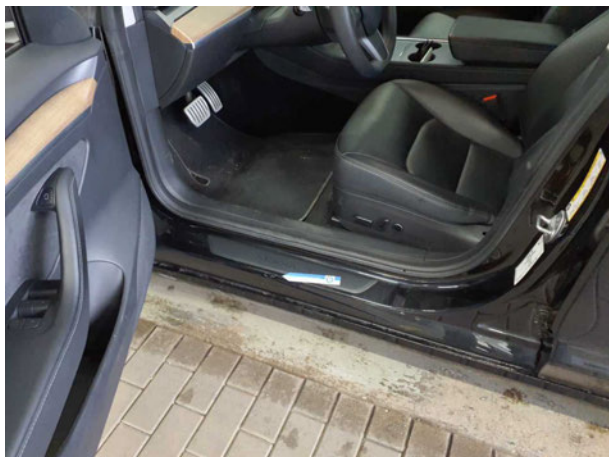
**Beschädigung #1:** Schweller links: Einstieg - Kratzer - Smart Repair

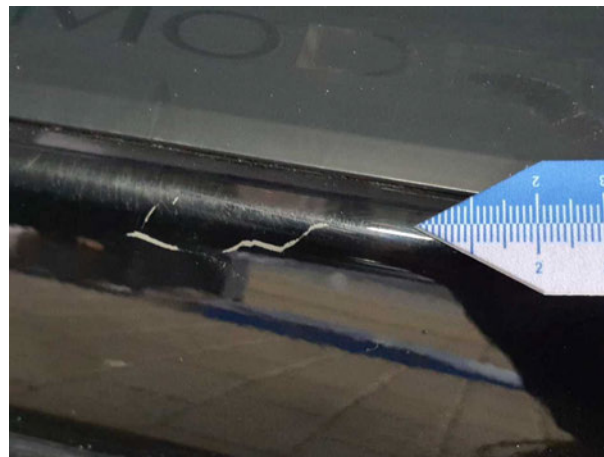
**Beschädigung #1:** Schweller links: Einstieg - Kratzer - Smart Repair

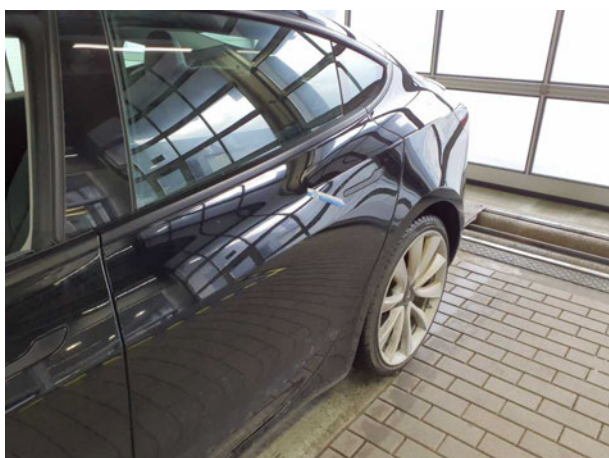
**Beschädigung #2:** Tür hinten links: Tür - Delle(n) - sanft instandsetzen

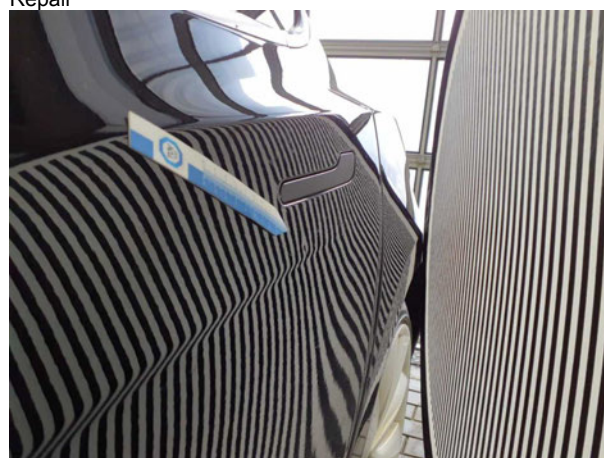
**Beschädigung #2:** Tür hinten links: Tür - Delle(n) - sanft instandsetzen

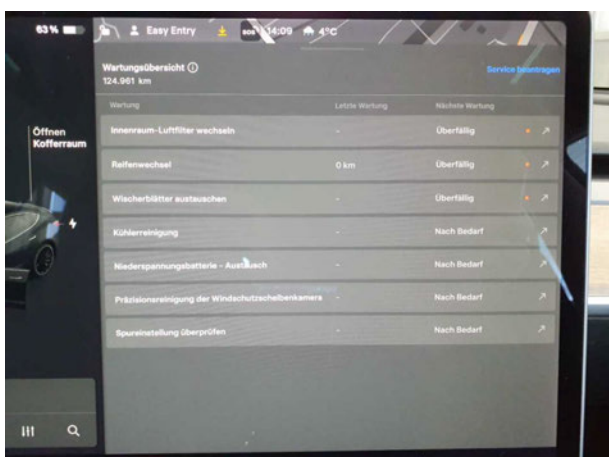
**Beschädigung #3:** Sonstiges: Inspektion/Wartung (Pollenfilter, Wischerblätter) - fällig - durchführen

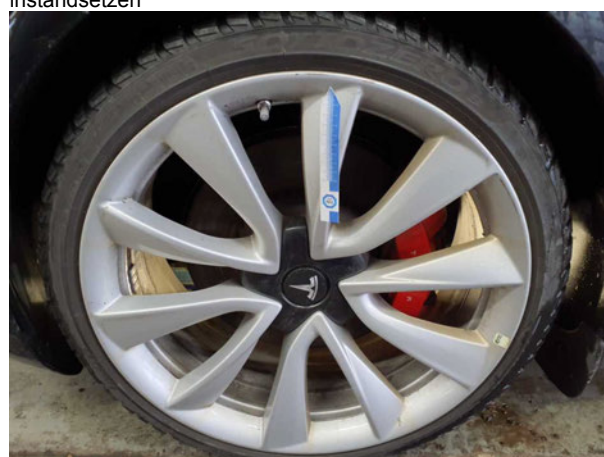
**Beschädigung #4:** Rad/Reifen: Leichtmetallfelge vorn links (Winter) - Kratzer - Wertminderung

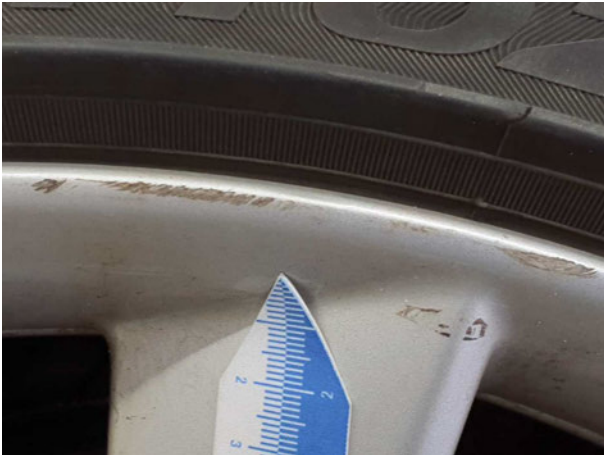
**Beschädigung #4:** Rad/Reifen: Leichtmetallfelge vorn links (Winter) - Kratzer - Wertminderung

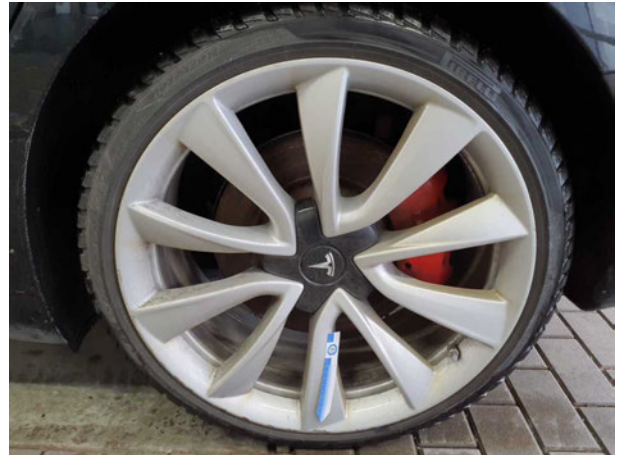
**Beschädigung #5:** Rad/Reifen: Leichtmetallfelge hinten links (Winter) - Kratzer - Wertminderung

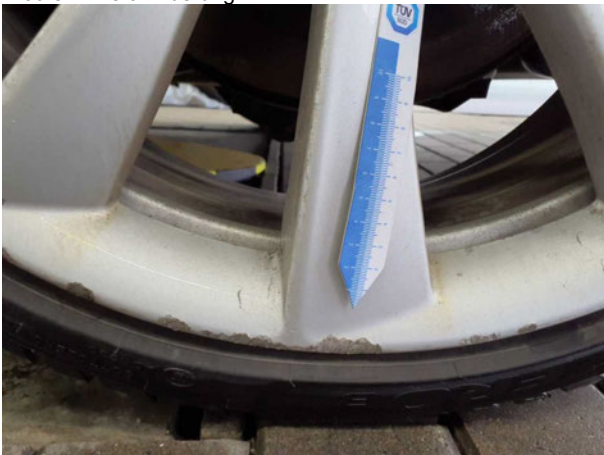
**Beschädigung #5:** Rad/Reifen: Leichtmetallfelge hinten links (Winter) - Kratzer - Wertminderung

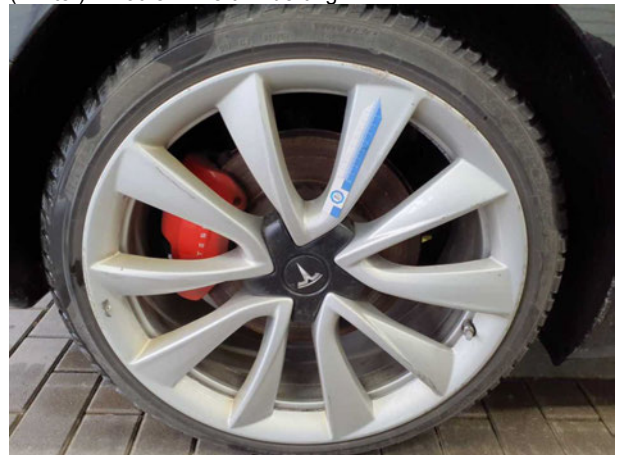
**Beschädigung #6:** Rad/Reifen: Leichtmetallfelge hinten rechts (Winter) - Kratzer - Wertminderung

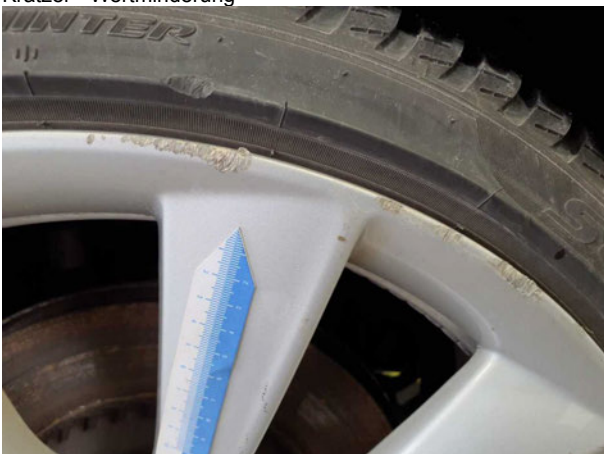
**Beschädigung #6:** Rad/Reifen: Leichtmetallfelge hinten rechts (Winter) - Kratzer - Wertminderung

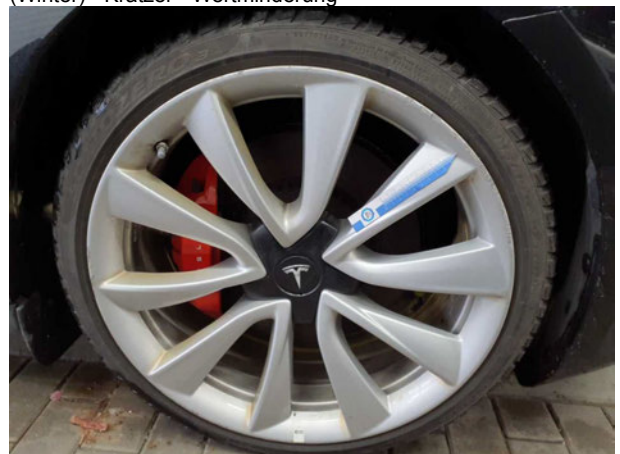
**Beschädigung #7:** Rad/Reifen: Leichtmetallfelge vorn rechts (Winter) - Kratzer - Wertminderung

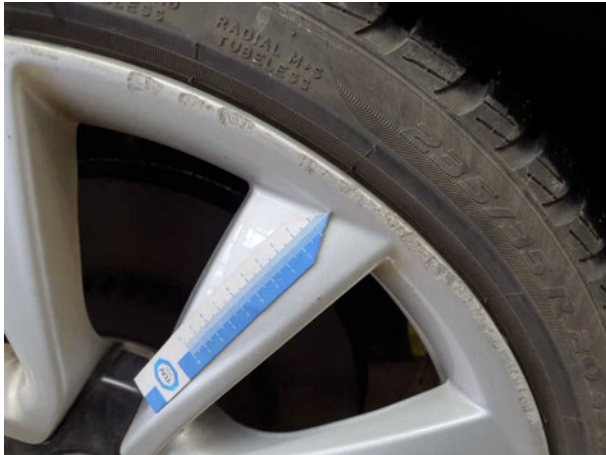
**Beschädigung #7:** Rad/Reifen: Leichtmetallfelge vorn rechts (Winter) - Kratzer - Wertminderung

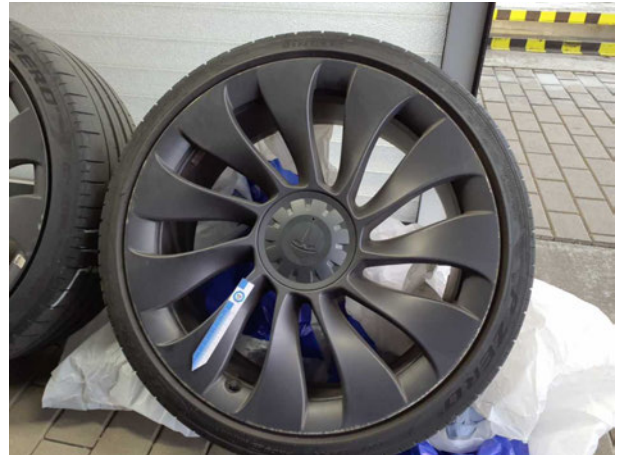
**Beschädigung #8:** 2.Radsatz: 1 Leichtmetallfelge (Sommer) - Kratzer - Wertminderung

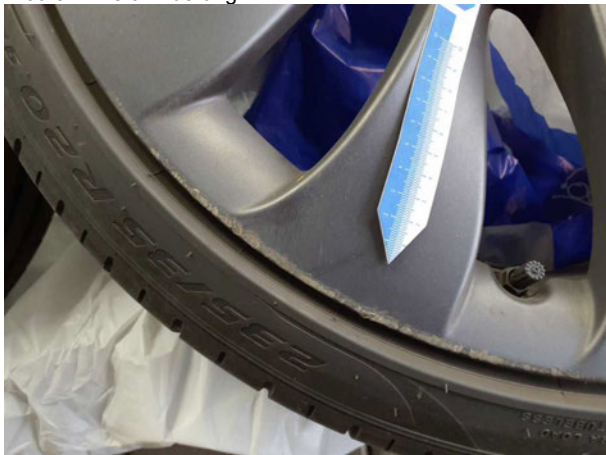
**Beschädigung #8:** 2.Radsatz: 1 Leichtmetallfelge (Sommer) - Kratze... Wertminderung

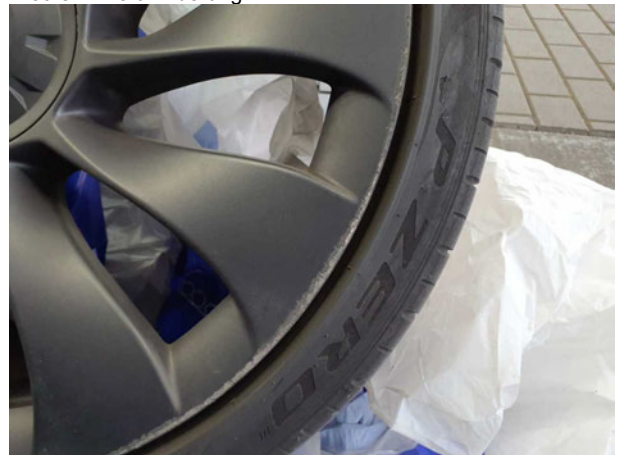
**Beschädigung #8:** 2.Radsatz: 1 Leichtmetallfelge (Sommer) - Kratzer - Wertminderung

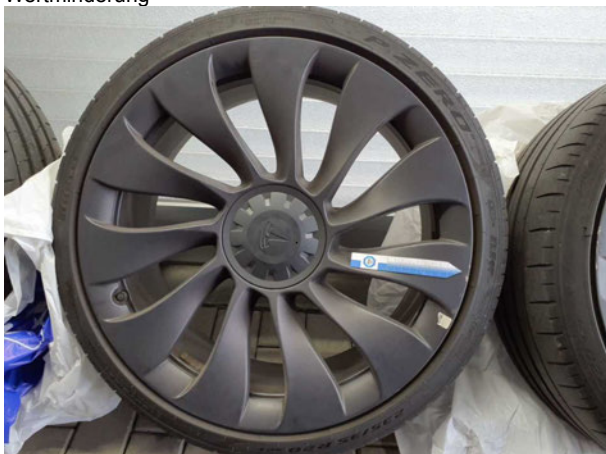
**Beschädigung #9:** 2.Radsatz: 1 Leichtmetallfelge (Sommer) - Kratze... Wertminderung

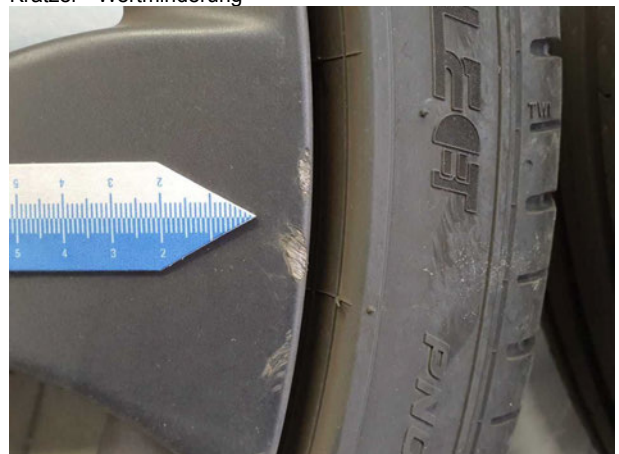
**Beschädigung #9:** 2.Radsatz: 1 Leichtmetallfelge (Sommer) - Kratzer - Wertminderung

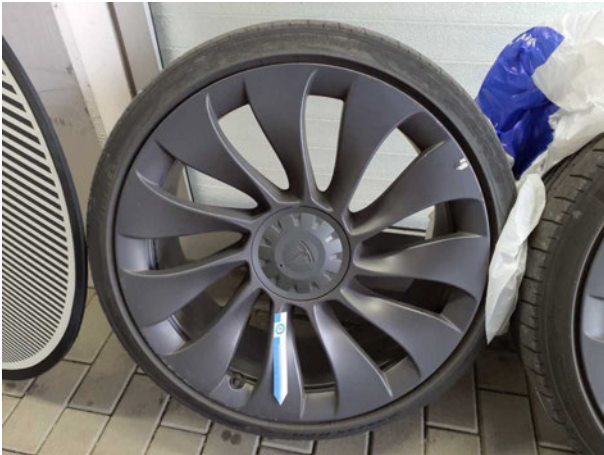
**Beschädigung #10:** 2.Radsatz: 1 Leichtmetallfelge (Sommer) - Kratz...  
- Wertminderung

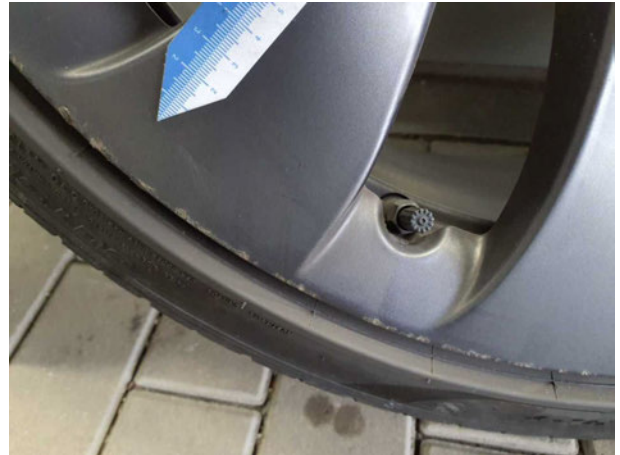
**Beschädigung #10:** 2.Radsatz: 1 Leichtmetallfelge (Sommer) -  
Kratzer - Wertminderung

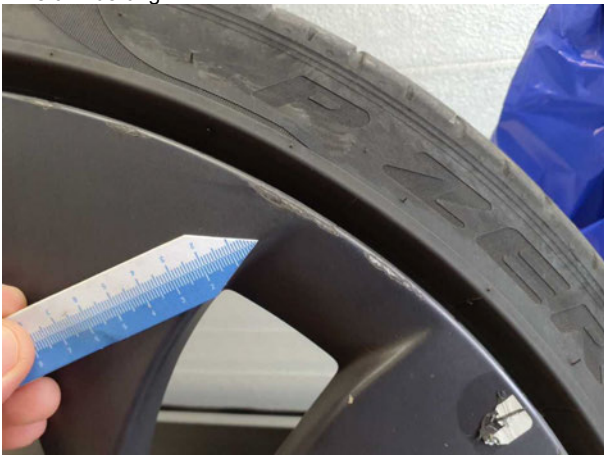
**Beschädigung #10:** 2.Radsatz: 1 Leichtmetallfelge (Sommer) - Kratz...  
- Wertminderung

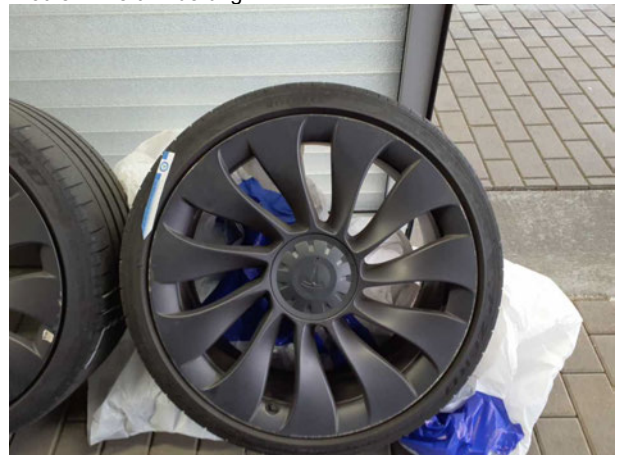
**Beschädigung #11:** 2.Radsatz: 1 Reifen (Sommer) - beschädigt -  
erneuern

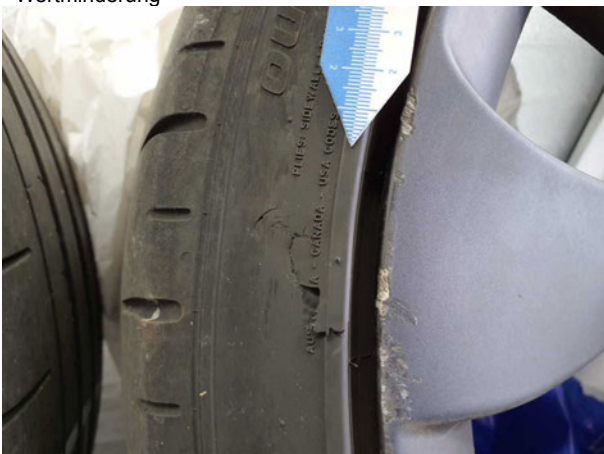
**Beschädigung #11:** 2.Radsatz: 1 Reifen (Sommer) - beschädigt -  
erneuern

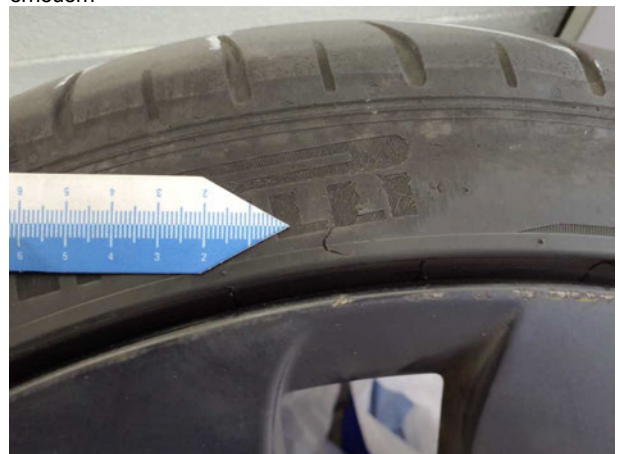
**Beschädigung #11:** 2.Radsatz: 1 Reifen (Sommer) - beschädigt -  
erneuern

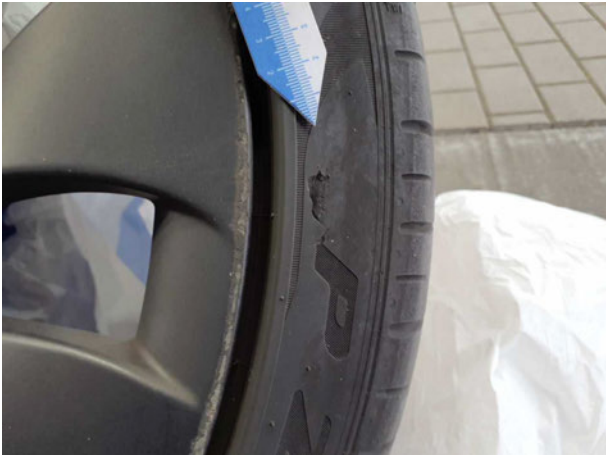
**Beschädigung #11:** 2.Radsatz: 1 Reifen (Sommer) - beschädigt - erneuern

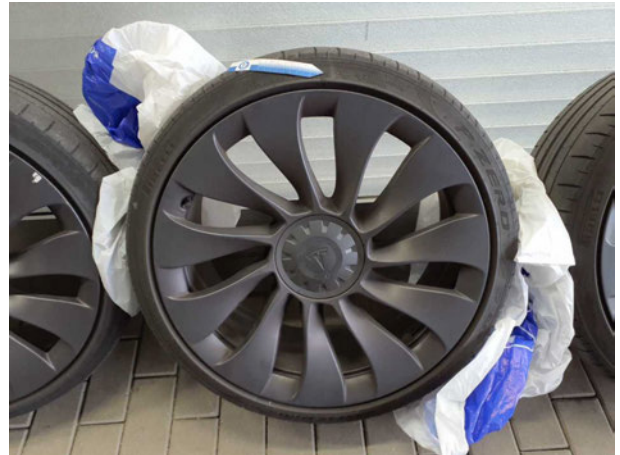
**Beschädigung #12:** 2.Radsatz: 1 Reifen (Sommer) - beschädigt - erneuern

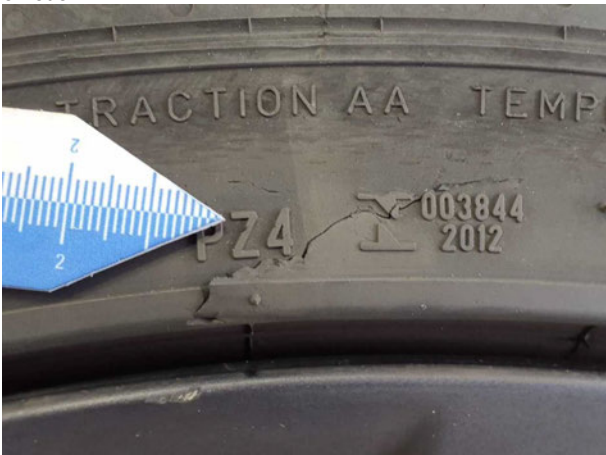
**Beschädigung #12:** 2.Radsatz: 1 Reifen (Sommer) - beschädigt - erneuern

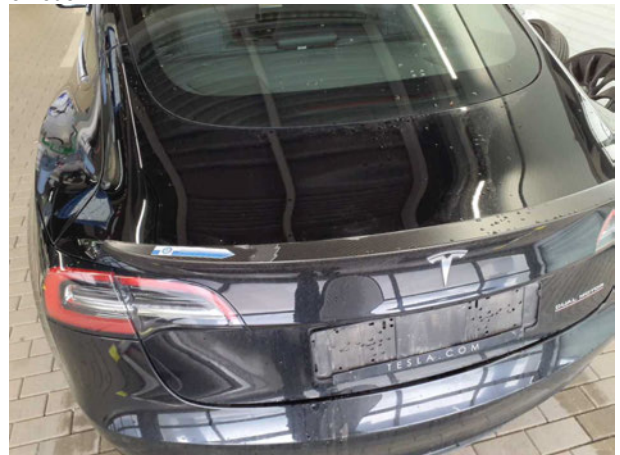
**Beschädigung #13:** Heckklappe/-tür: Heckspoiler - Lackmangel - erneuern

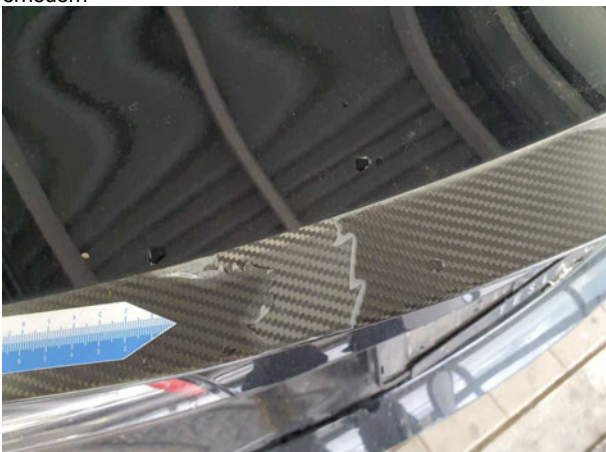
**Beschädigung #13:** Heckklappe/-tür: Heckspoiler - Lackmangel - erneuern

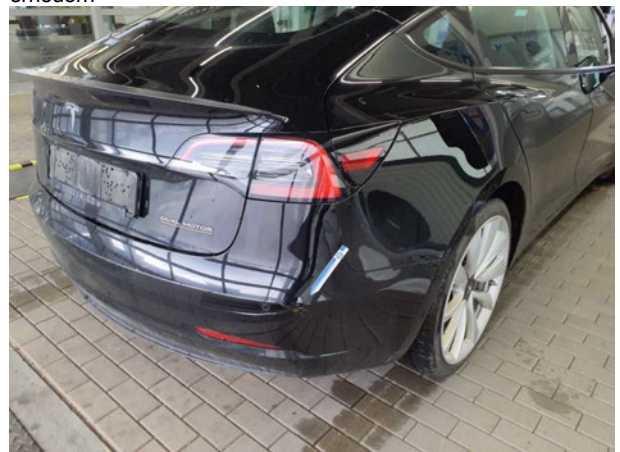
**Beschädigung #14:** Stossfänger hinten: Stossfänger hinten - Kratzer - lackieren

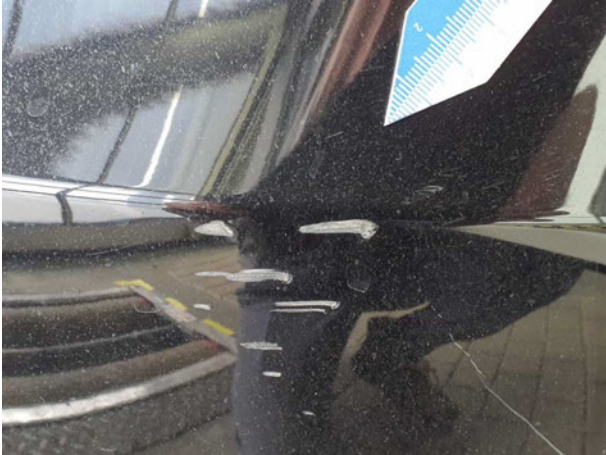
**Beschädigung #14:** Stossfänger hinten: Stossfänger hinten - Kratzer - lackieren

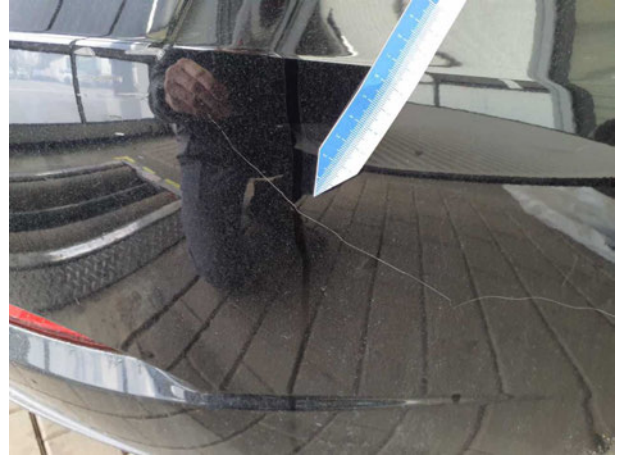
**Beschädigung #14:** Stossfänger hinten: Stossfänger hinten - Kratzer - lackieren
