# Zustandsbericht

| Hersteller / Modell | BYD ATTO 3 Design | | |
| Kennzeichen | | Fahrgestellnummer | LGXCE4CB8N2216695 |
| Erstzulassung | 15.08.2023 | Laufleistung (abgelesen) | 8.715 km |

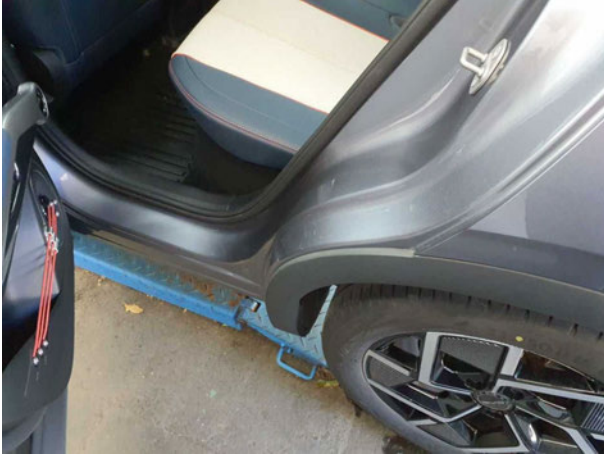
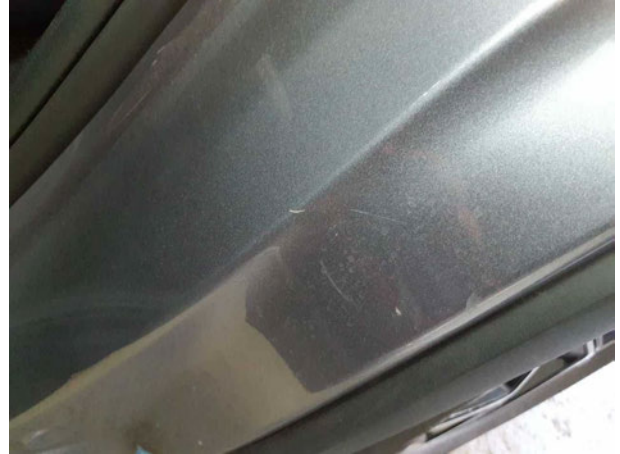
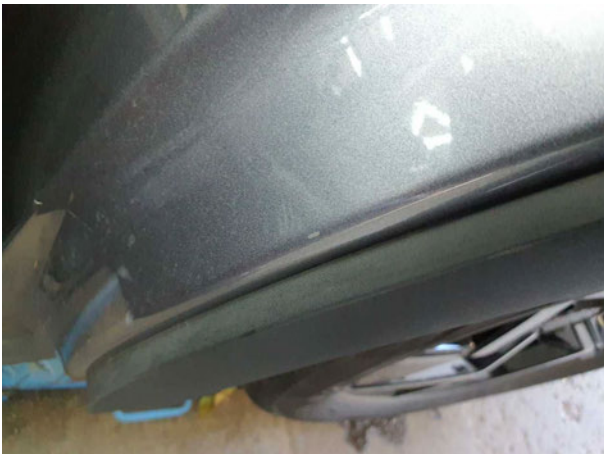
| Nr. | Bauteilgruppe | Beschreibung |
|---|---|---|
| 1 | Seitenwand links | Einstieg - Kratzer - Smart Repair |

**Beschädigung #1:** Seitenwand links: Einstieg - Kratzer - Smart Repair
