Zustandsbericht

Kunde :	Allane SE HCBE	Amtl. Kennzeichen :	GP-SK 3103
Berichtsnummer :	0000000924194-DE968		
Referenznummer:	31197278

Kia Ceed (CD)(2018->2026) Vision

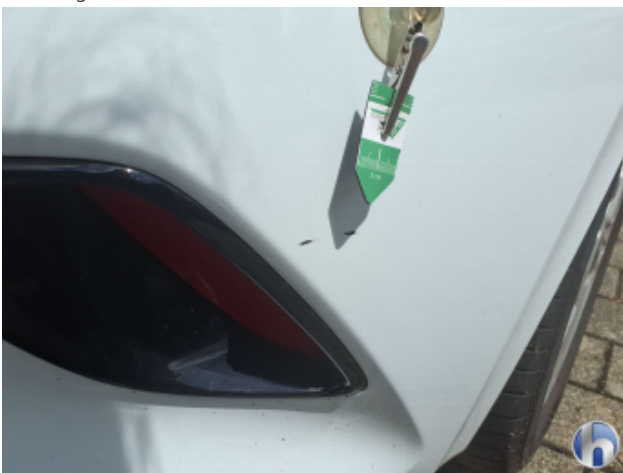
1. Stoßfänger Hinten
Kratzer - Smart Repair

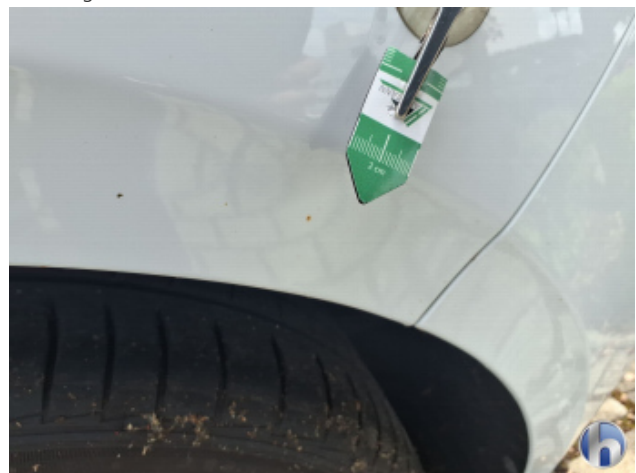
2. Seitenwand - Hinten - Links
Rost - Smart Repair
