## Zustandsbericht

**Dokumentennummer:** 1873718  
**Auftrag vom:** 24.02.2026 / 16:28 Uhr  
**Auftrag per:** Sonstiges

| <b>Amtliches Kennzeichen:</b> | GG-MK3312 | <b>FIN:</b> | WAUZZZF23PN032641 |
| <b>Modell:</b> | A6 40 2.0 TDI Avant basis (EURO 6d) | <b>Erstzulassung:</b> | 10.02.2023 |

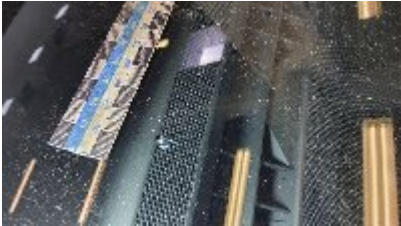
Fahrzeugfront, Frontscheibe, Randbereich , Steinschlag, erneuern

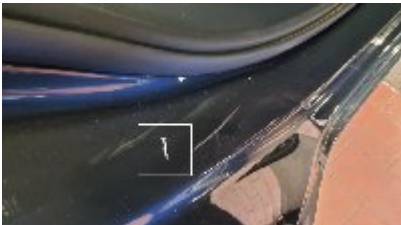
Innenraum, Einstieg hinten rechts, verkratzt, Smart Repair

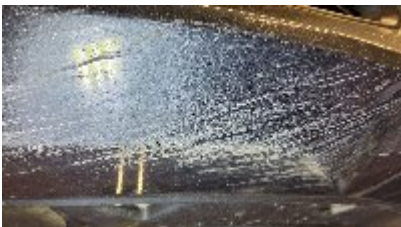
Fahrzeugfront, Stoßfänger vorne, mehrfach - zusätzlich hohe Steinschlagzahl ,  
Materialabtrag, instandsetzen + lackieren

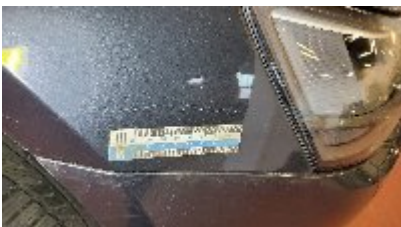
rechte Seite, Kotflügel vorne rechts, Kratzer, lackieren

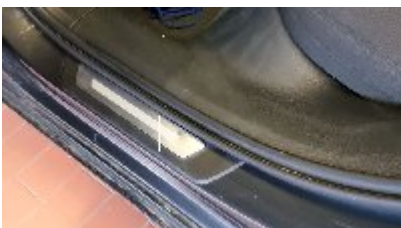
Innenraum, Einstieg hinten links, Blende verdellt, akzeptierter Schaden

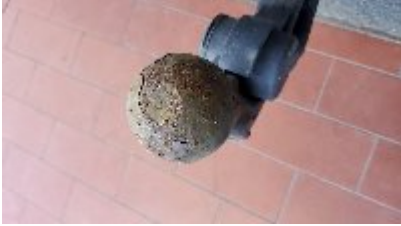
| Bereich / Bauteil / System | Bewertung | Schadenart | Bemerkung |
|---|---|---|---|
| Anhängerkupplung | geringe Beanstandung | | Korrosion |

Fahrzeugzubehör, Anhängerkupplung, Korrosion - Reibwert Anhängerstabilisierung ,  
neutralisieren / entfernen

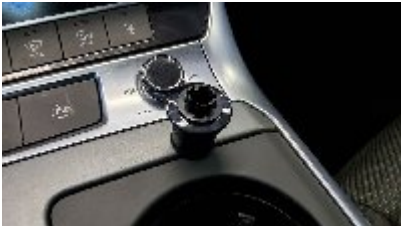
Fahrzeug, Blindstopfen, 12V Steckdose , beschädigt, erneuern

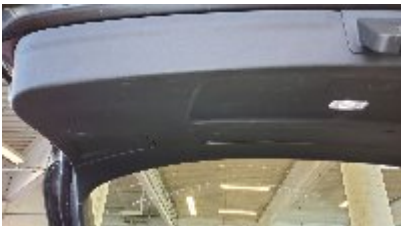
Innenraum, Heckklappenverkleidung innen, verkratzt, akzeptierter Schaden

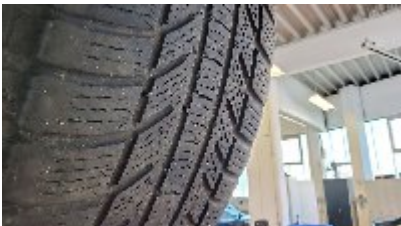
| Achse und Seite | Größe | Reifenhersteller | Reifenart | DOT | Felgenart | Profiltiefe |
|---|---|---|---|---|---|---|
| Vorderachse links | 225/60 R 17,0 99 H | Continental | Winterreifen | DOT3524 | Leichtmetallfelge | 4,0 mm |
| Vorderachse rechts | 225/60 R 17,0 99 H | Continental | Winterreifen | DOT3524 | Leichtmetallfelge | 3,0 mm |

Winterreifen V.A. (keine Ausstattung), verschlissen, akzeptierter Schaden

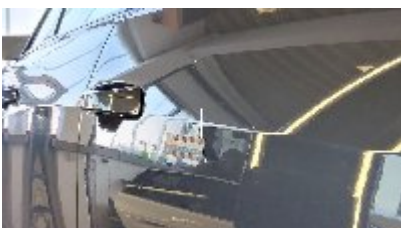
rechte Seite, Tür vorne rechts, Leichte Delle , akzeptierter Schaden

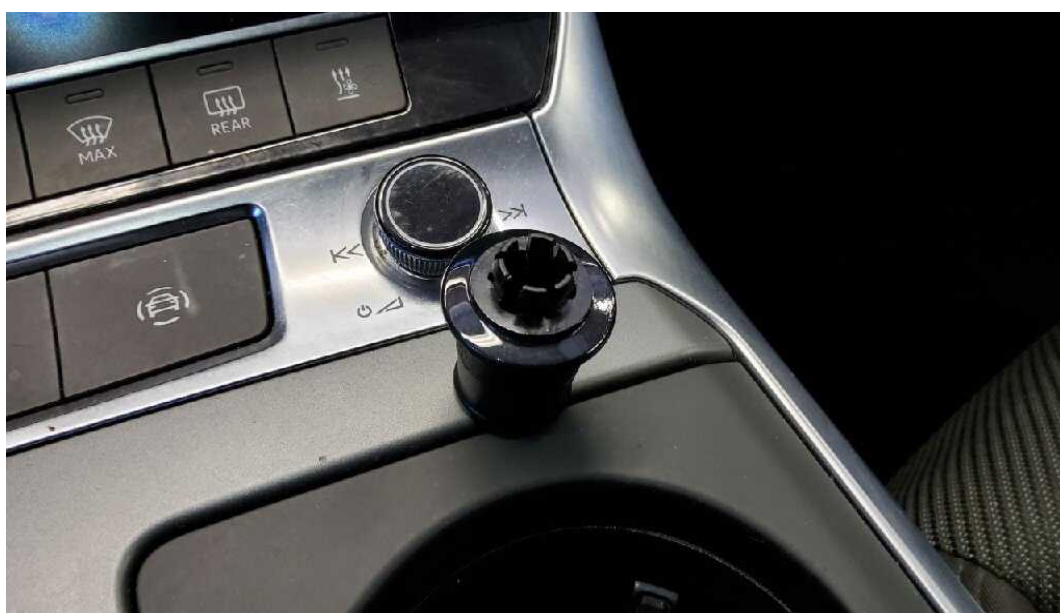
**Bild 20**  
Fahrzeug Blindstopfen 12V Steckdose beschädigt

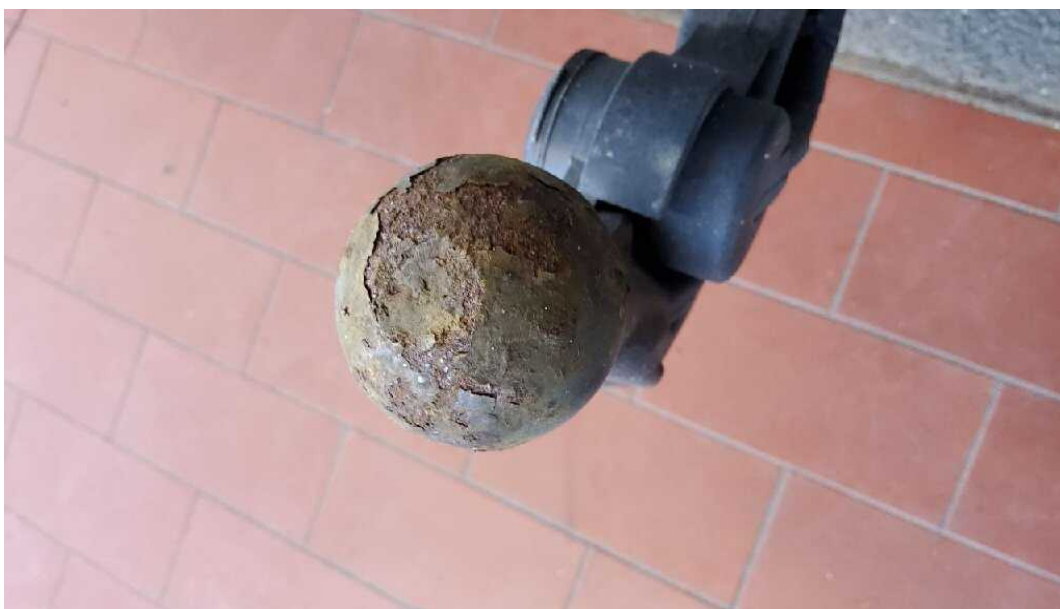
**Bild 21**  
Fahrzeugzubehör Anhängerkupplung Korrosion - Reibwert Anhängerstabilisierung

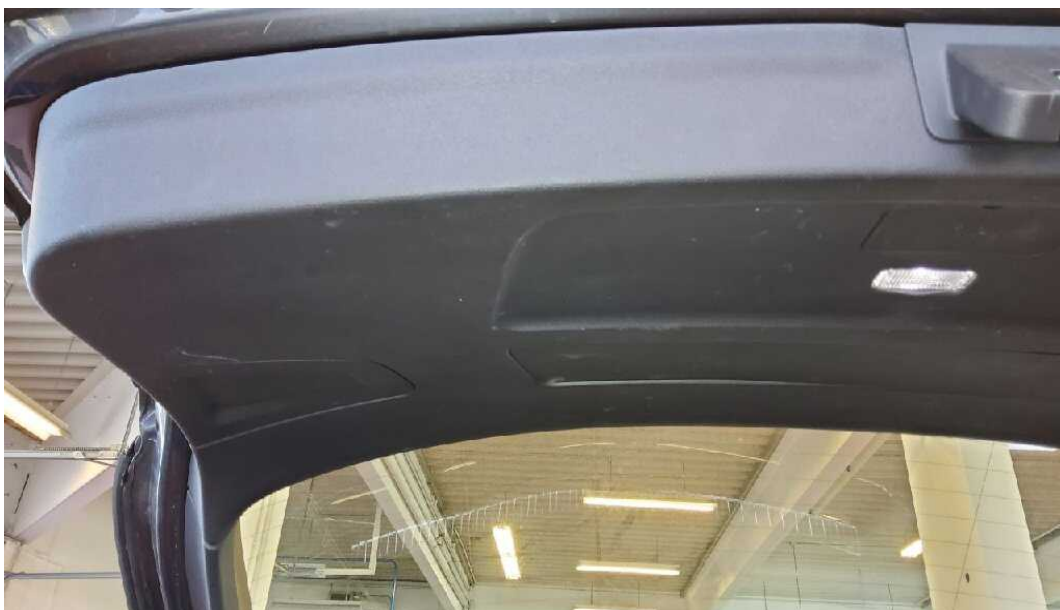
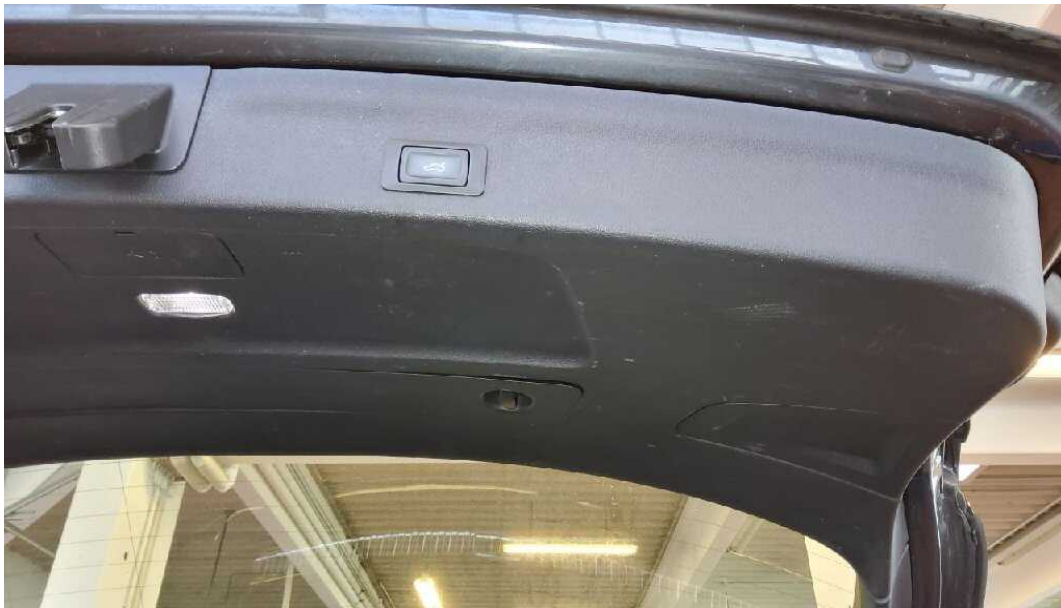
**Bild 22**  
Innenraum Heckklappenverkleidung innen verkratzt

**Bild 23**  
Innenraum Heckklappenverkleidung innen verkratzt

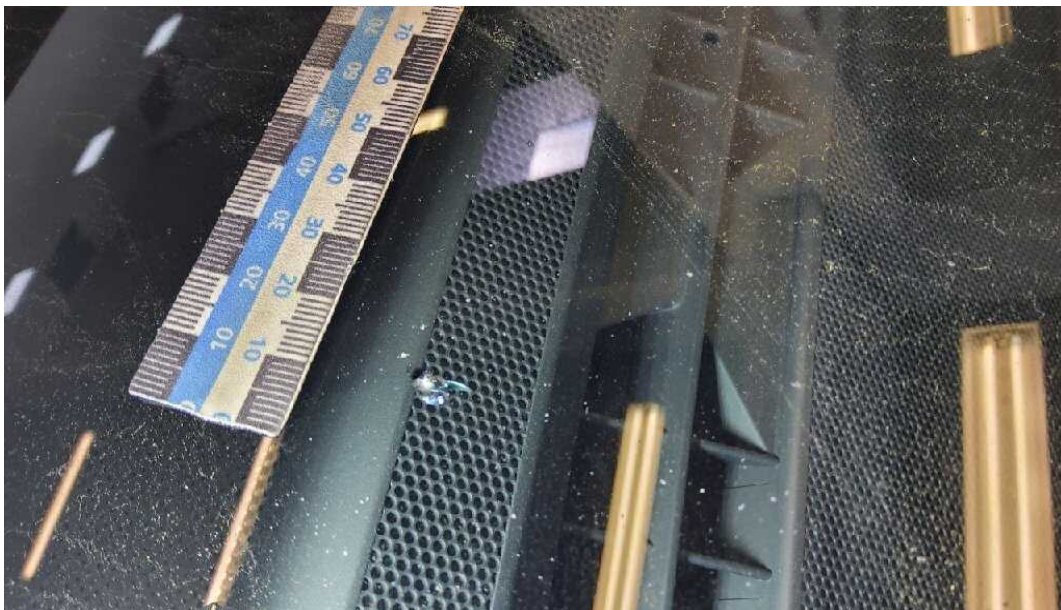
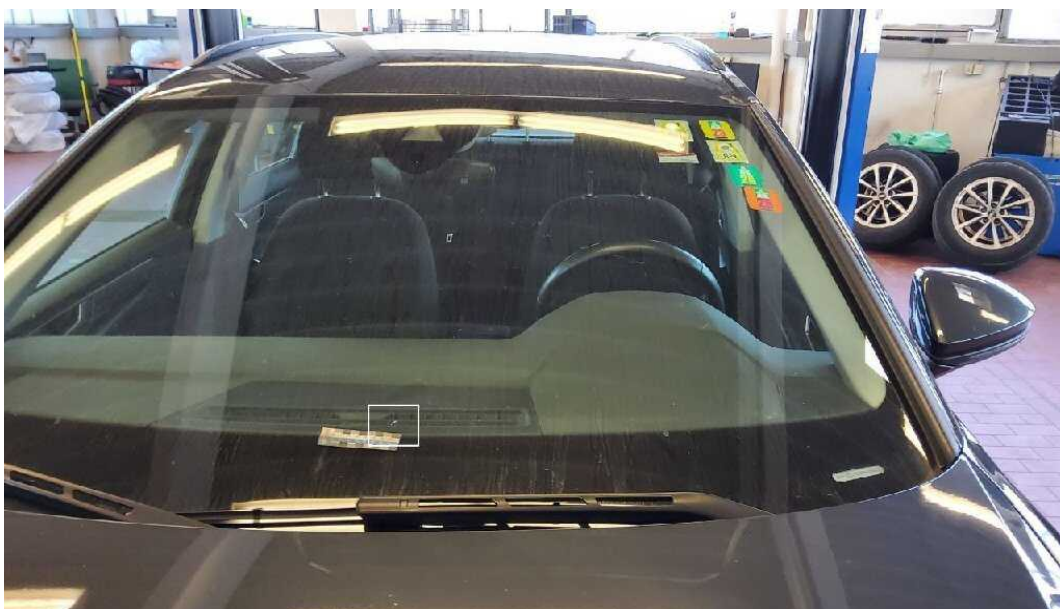
**Bild 24**  
Fahrzeugfront Frontscheibe Randbereich Steinschlag

**Bild 25**  
Fahrzeugfront Frontscheibe Randbereich Steinschlag

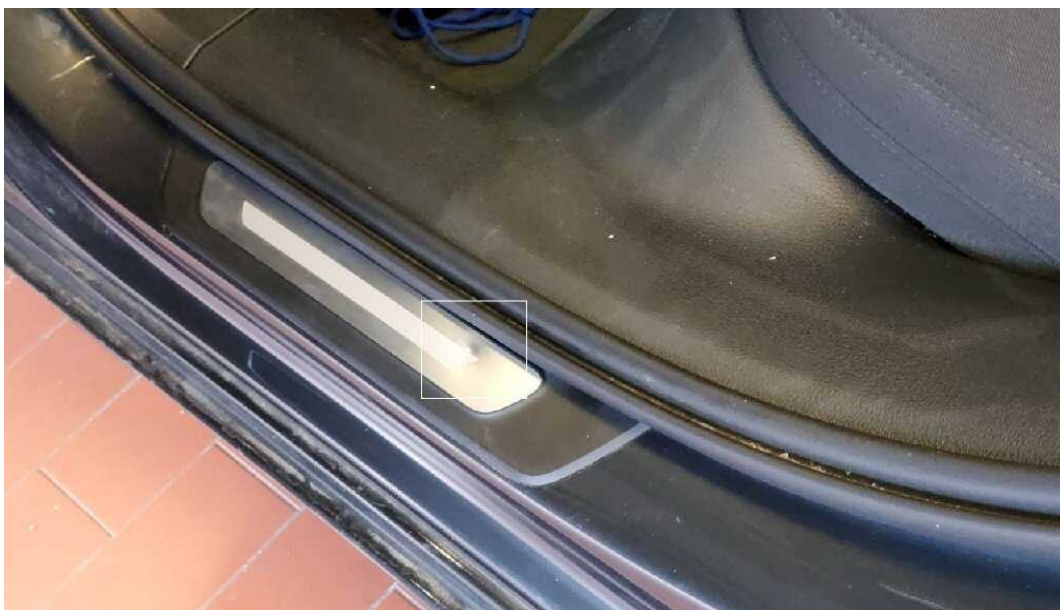
**Bild 26**  
Innenraum Einstieg hinten links Blende verdellt

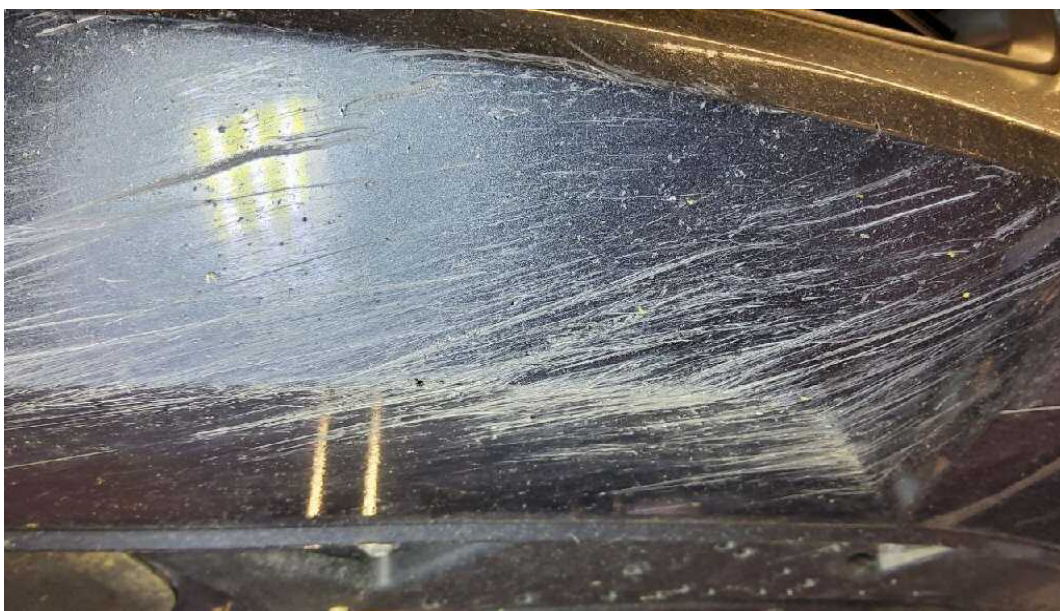
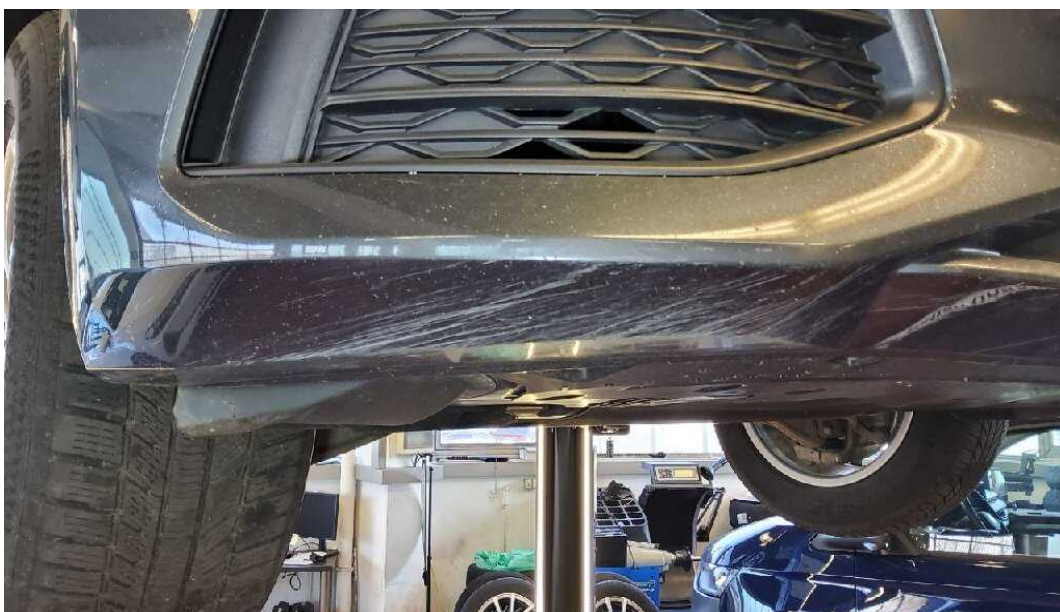
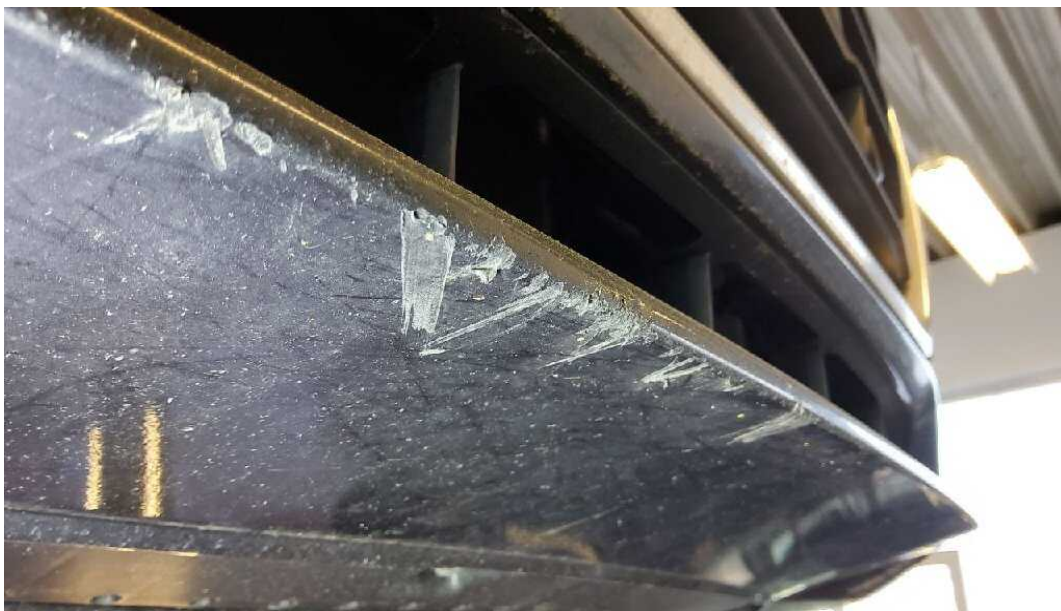
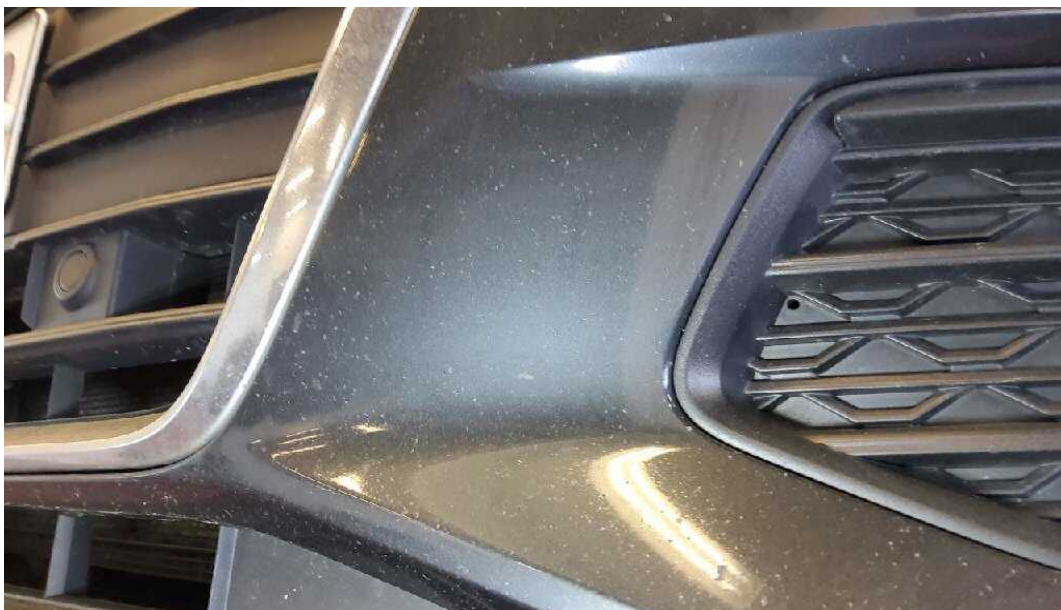
**Bild 27**  
Fahrzeugfront Stoßfänger vorne mehrfach - zusätzlich hohe Steinschlagzahl  
Materialabtrag

**Bild 28**  
Fahrzeugfront Stoßfänger vorne mehrfach - zusätzlich hohe Steinschlagzahl  
Materialabtrag

Fahrzeugfront Stoßfänger vorne mehrfach - zusätzlich hohe Steinschlagzahl  
Materialabtrag

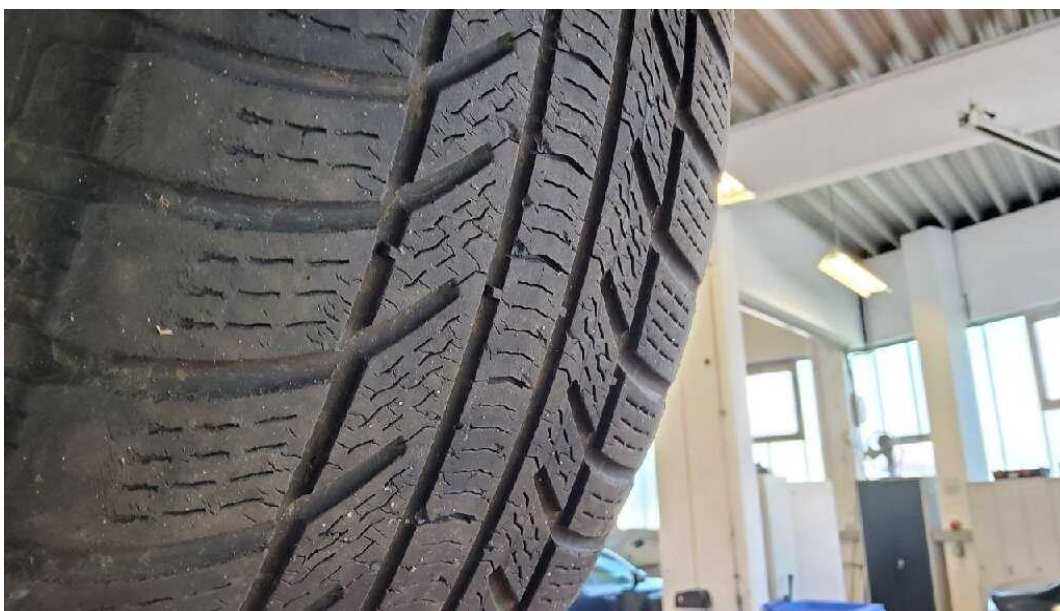
**Bild 31**  
Winterreifen V.A. (keine Ausstattung) verschlissen

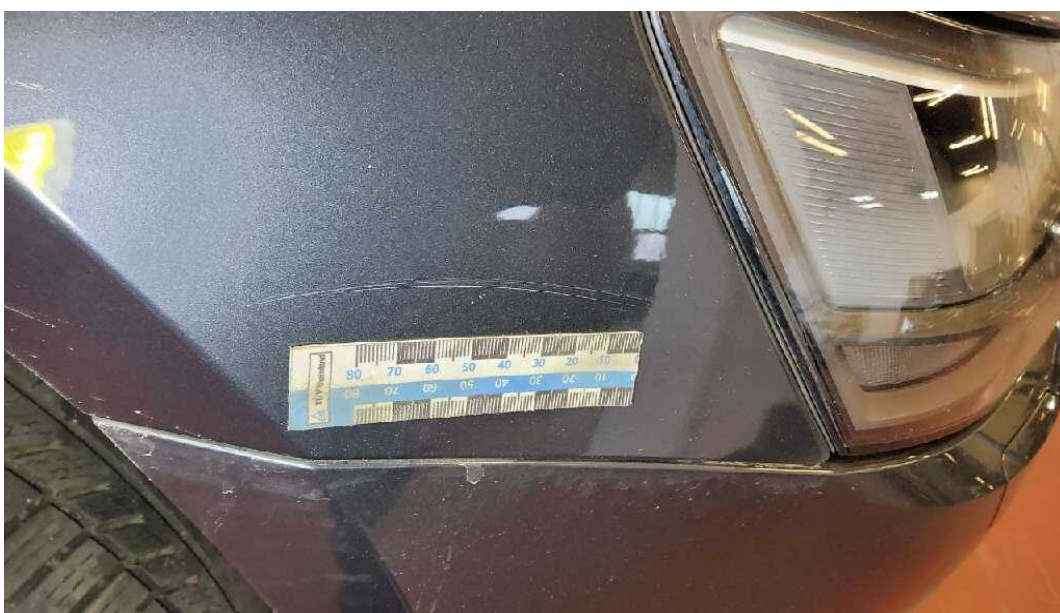
**Bild 32**  
rechte Seite Kotflügel vorne rechts Kratzer

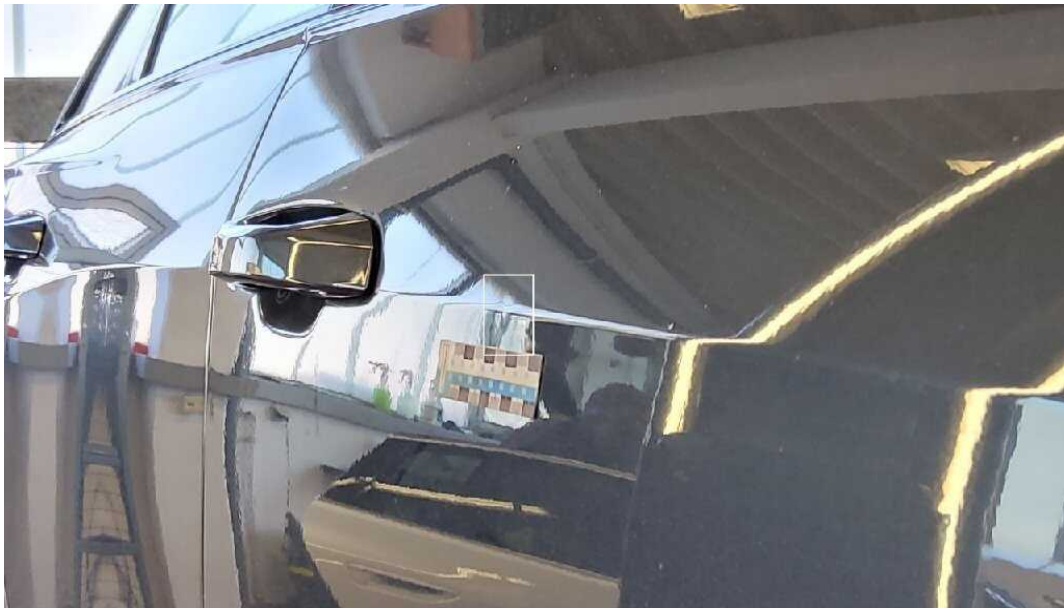
**Bild 33**  
rechte Seite Tür vorne rechts Leichte Delle

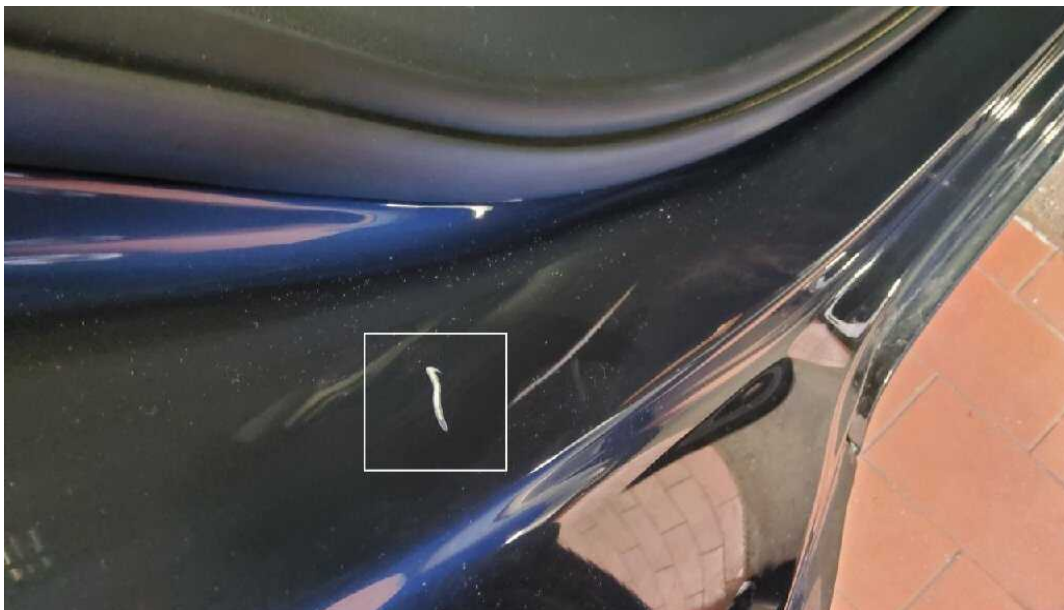
**Bild 34**  
Innenraum Einstieg hinten rechts verkratzt
