# Audi e-tron SB '19 BEV

Merk:	<b>Audi</b>	Kenteken:	
Versnellingsbak:	<b>Automaat</b>	Kleur carrosserie:	
Model:	<b>e-tron SB '19 BEV</b>	Chassisnummer:	<b>WAUZZZGE4NB029755</b>
Type brandstof:	<b>Electrisch</b>	Vermogen:	<b>300 kW</b>
Versie:	<b>e-tron SB 55 quat. S edition</b>	1ste tenaamstelling:	<b>21-04-2022</b>
Kilometerstand:	<b>114940 km</b>	Aantal deuren:

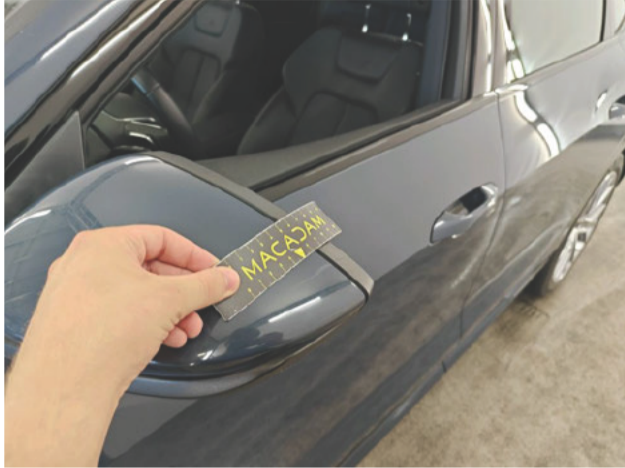
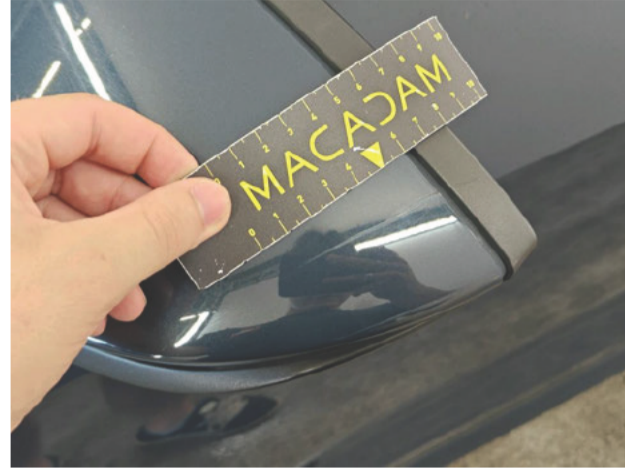
### Buitenspiegel L kap

Kras(sen)

Vervangen en spuiten

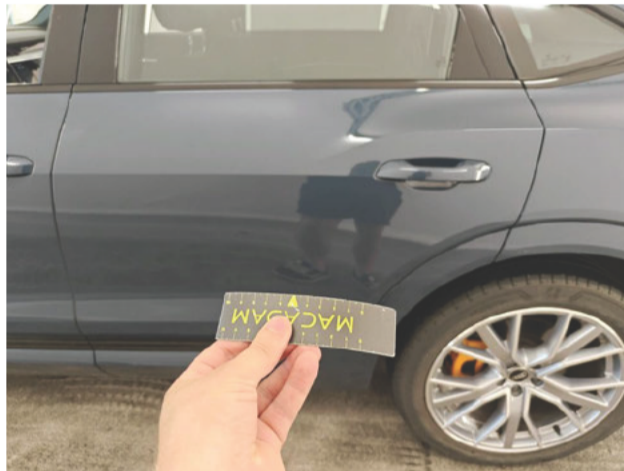
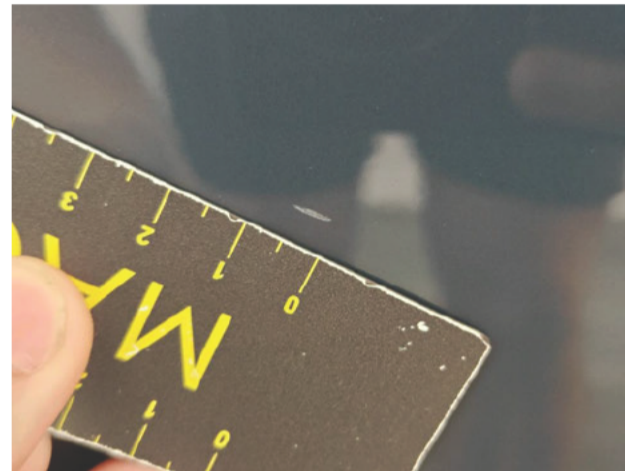
### Deur A L

Kras(sen)

Herstellen en spuiten (compleet)

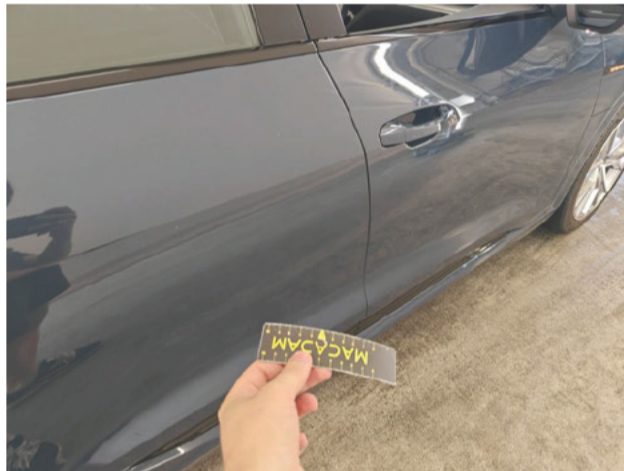
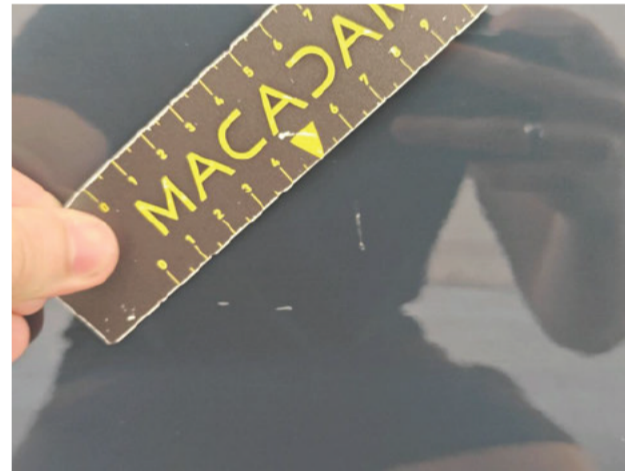
### Deur A R

Kras(sen)

Herstellen en spuiten (compleet)

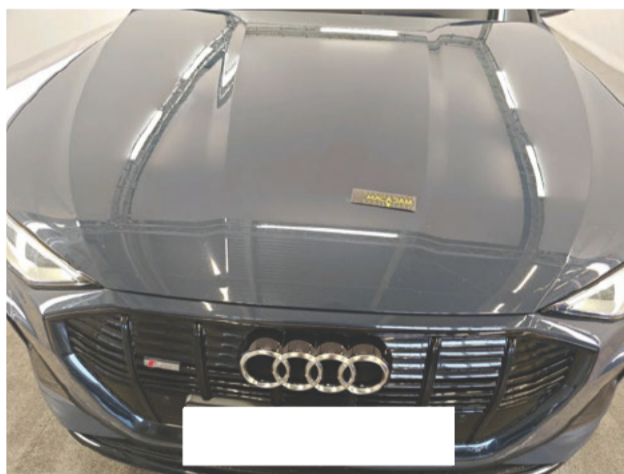
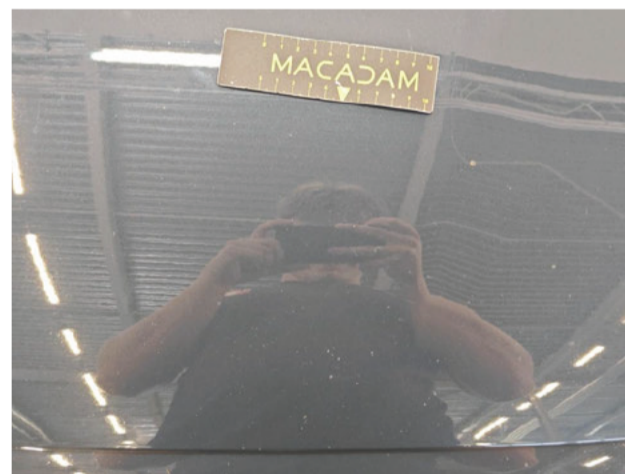
### Motorkap

Steenslag

Herstellen en spuiten (compleet)

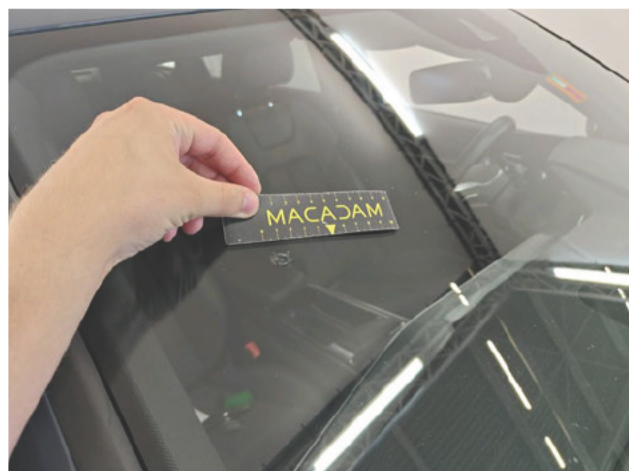
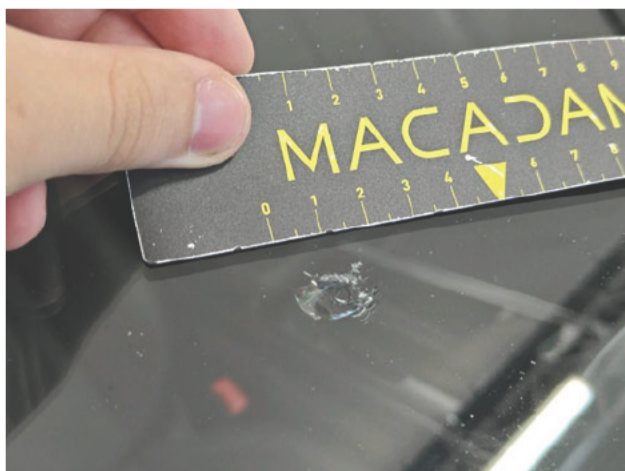
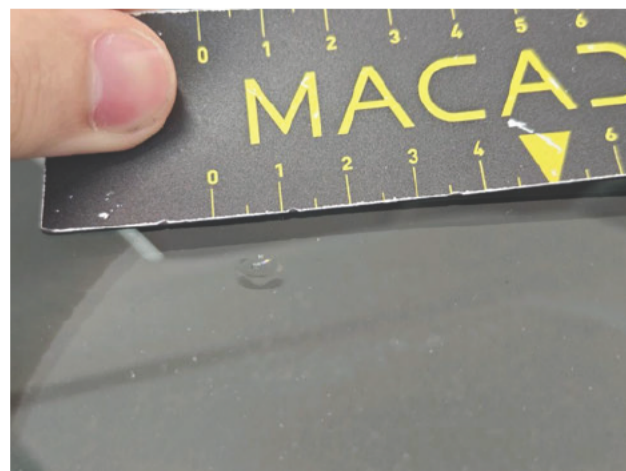
## Voortuit

Steenslag

Glasherstel
