## Lynk & Co 01

### Informazioni Veicolo

Marca:	<b>Lynk &amp; Co</b>	Targa:	
Cambio:		Colore esterno:	<b>Azzurro</b>
Modello:	<b>01</b>	N. Telaio:	<b>L6TCX2E70PE048896</b>
Carburante:	<b>Ibrido plug-in</b>	Potenza:	
Versione:		Data di immatricolazione	<b>06/11/2023</b>
Chilometraggio:	<b>89048 km</b>	Numero di porte:	<b>5</b>

### Riepilogo dei danni

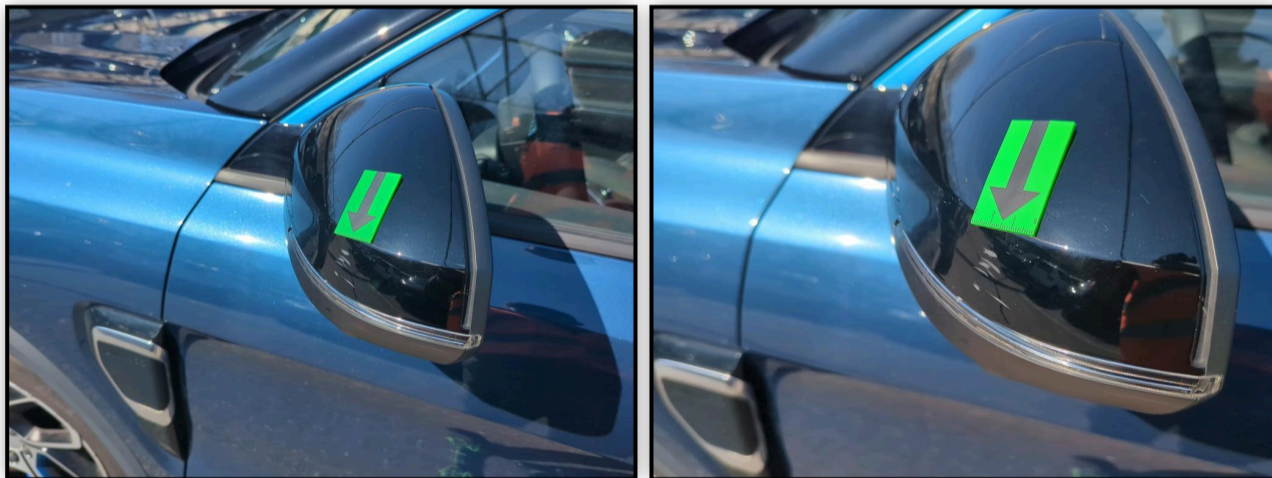
### Calotta retrovisore esterno sx

Graffiature  
Verniciatura  
Sinistra

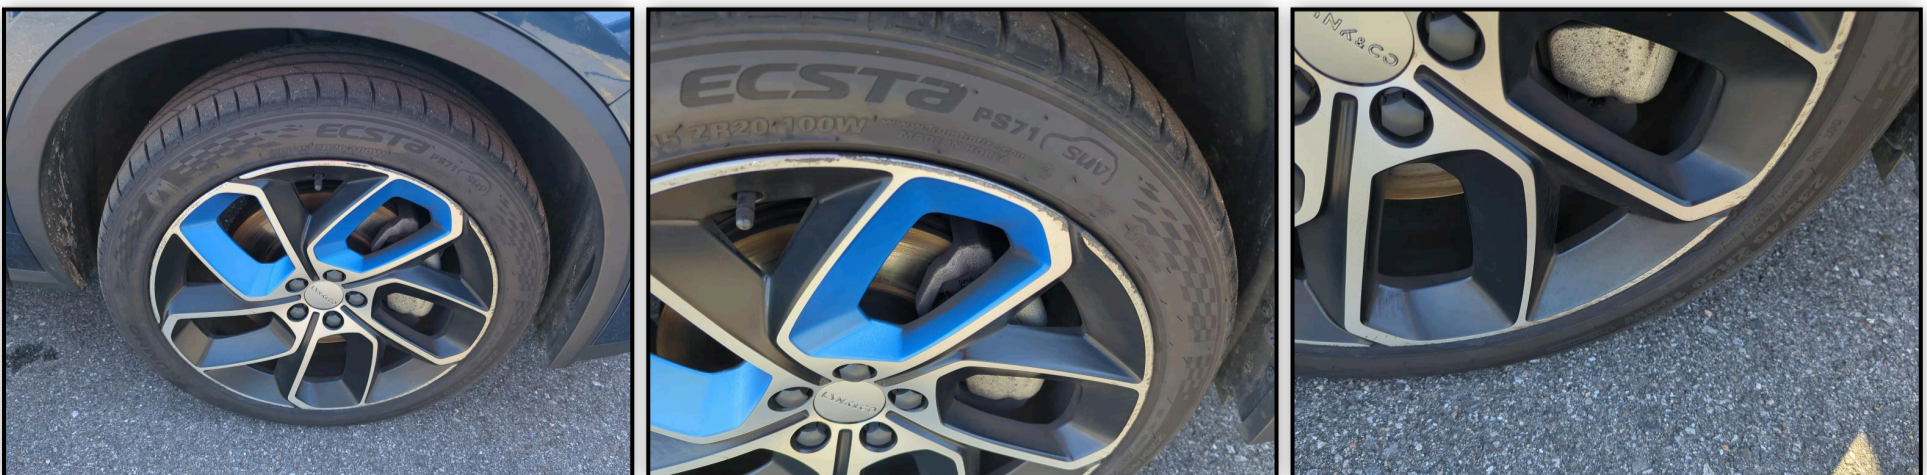
### Cerchio lega bicolore / policromo ant. Dx

Graffiature  
Riparare / sostituire (somma forfettaria)  
Ruote

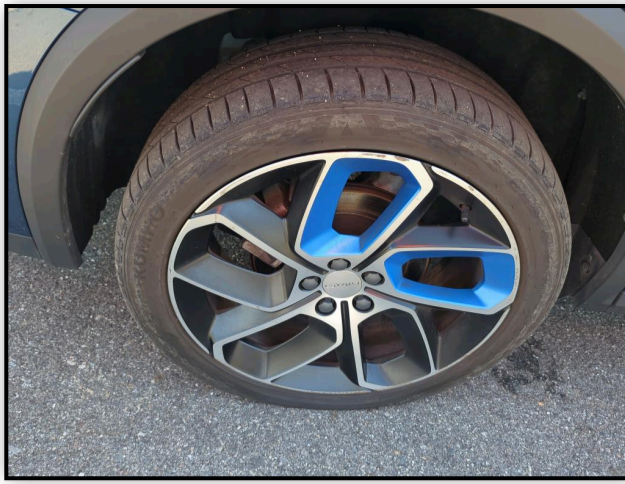
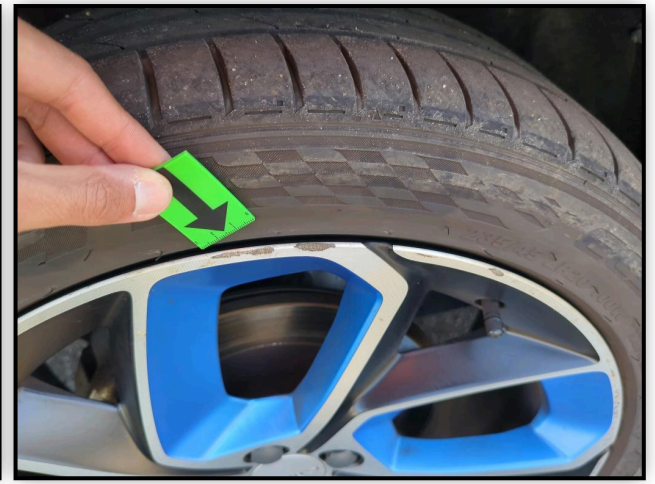
**Cerchio lega bicolore / policromo post. Dx**

Graffiature

Ruote

Riparare / sostituire (somma forfettaria)

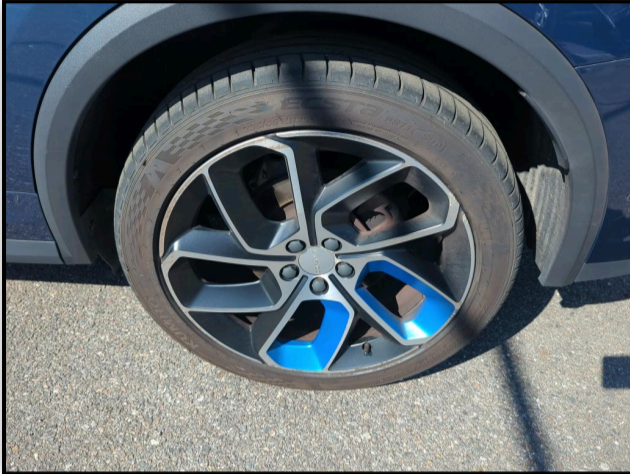
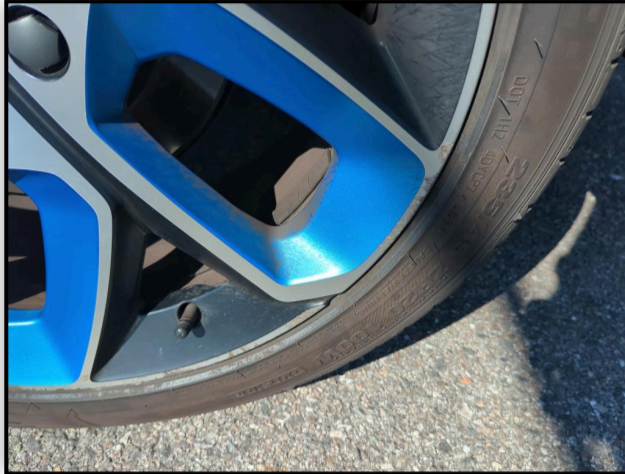
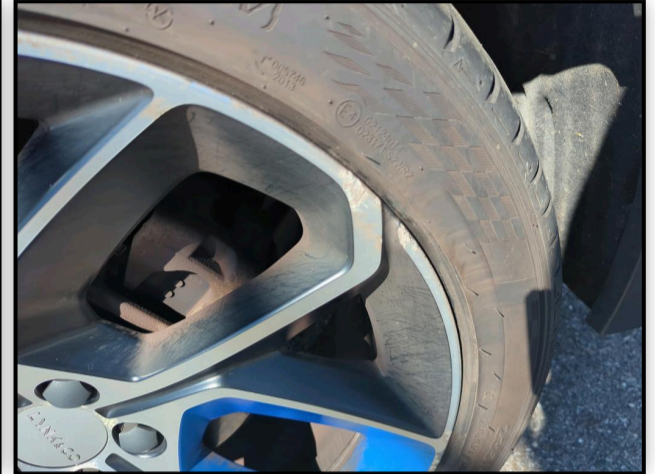
**Cerchio lega bicolore / policromo post. Sx**

Graffiature

Ruote

Riparare / sostituire (somma forfettaria)

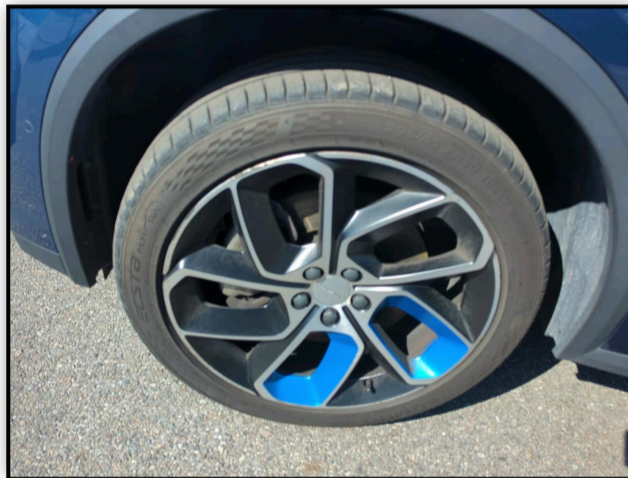
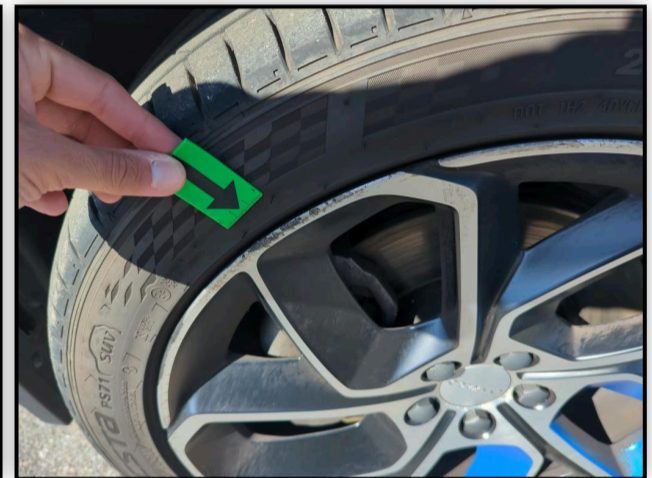
**Cerchio lega bicolore / policromo ant. Sx**

Graffiature

Ruote

Riparare / sostituire (somma forfettaria)

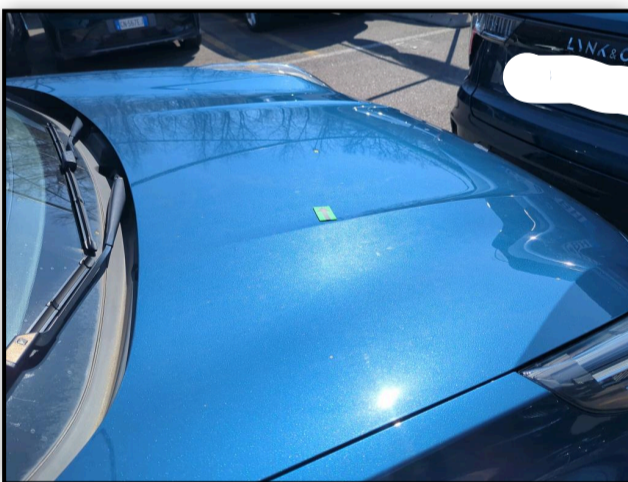
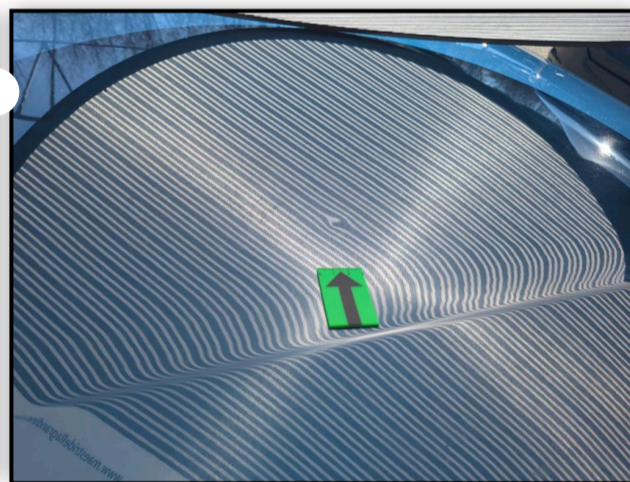
**Cofano anteriore**

Danni da grandine

Davanti

Riparare e dipingere

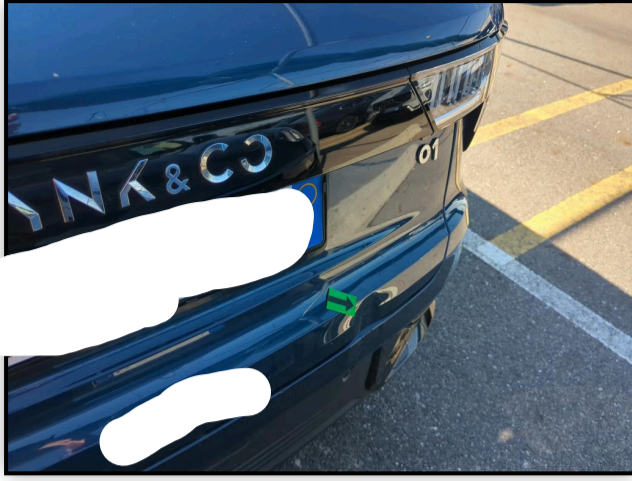
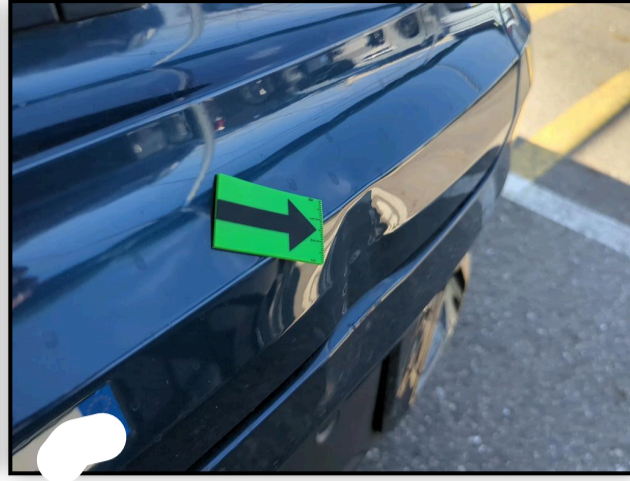
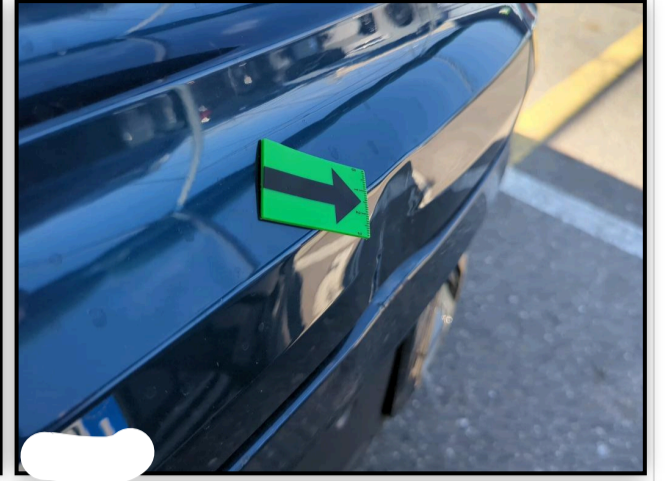
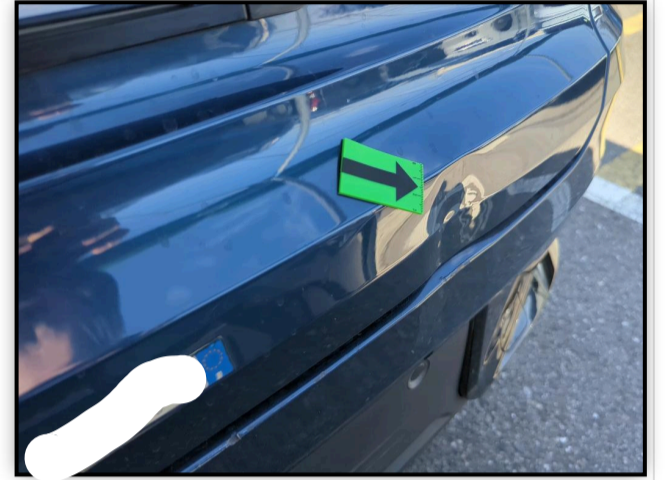
**Cofano Post.**

Ammaccatura e graffio

Dietro/posteriore

Riparare e dipingere

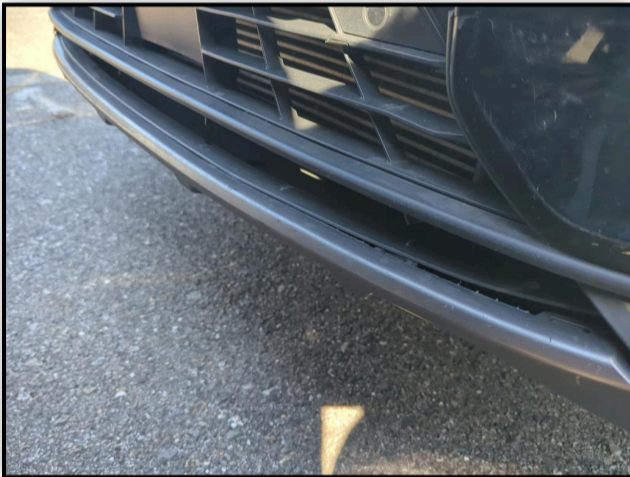
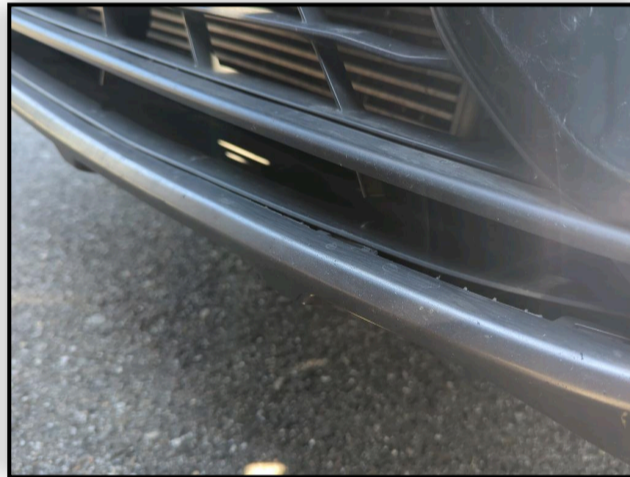
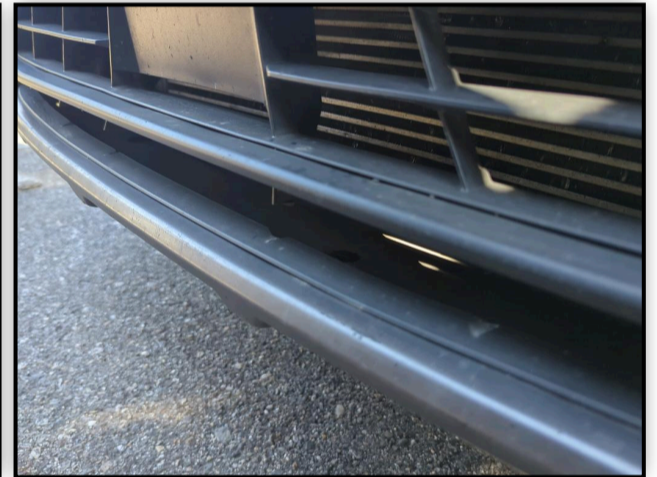
**Griglia inferiore paraurti ant**

Rotto

Davanti

Sostituire

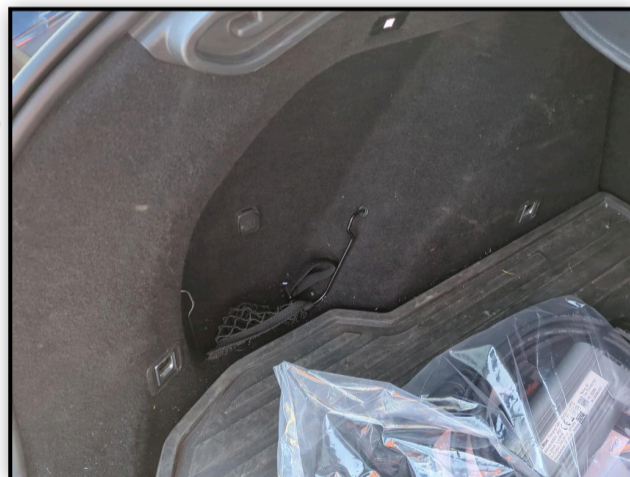
**Kit di riparazione pneumatici**

Mancanza

Dietro/posteriore

Riparare / sostituire (somma forfettaria)

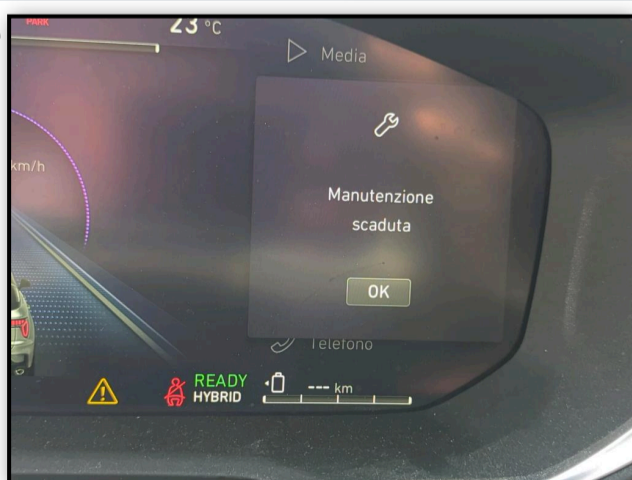
**Manutenzione**

Mancanza

Interni

Eseguire

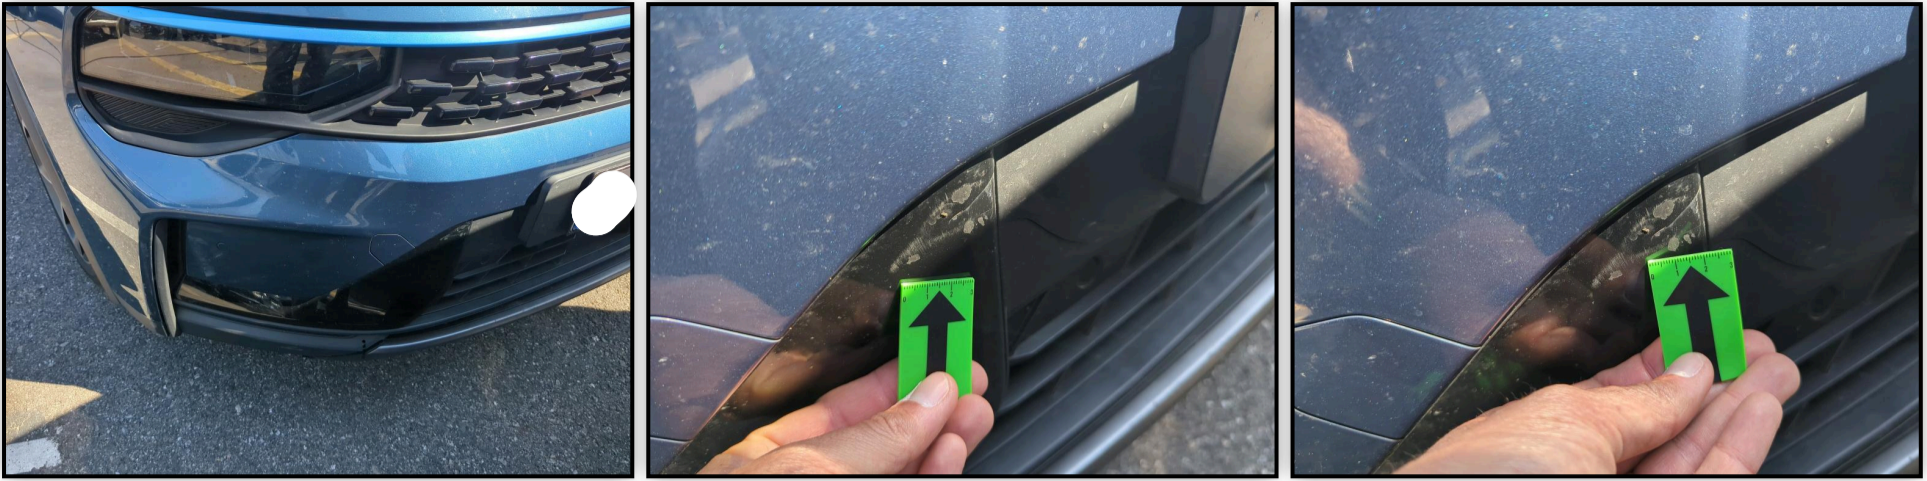
**Modanatura dx paraurti ant.(quando separate)**

Rotto  
Sostituire e dipingere  
Davanti

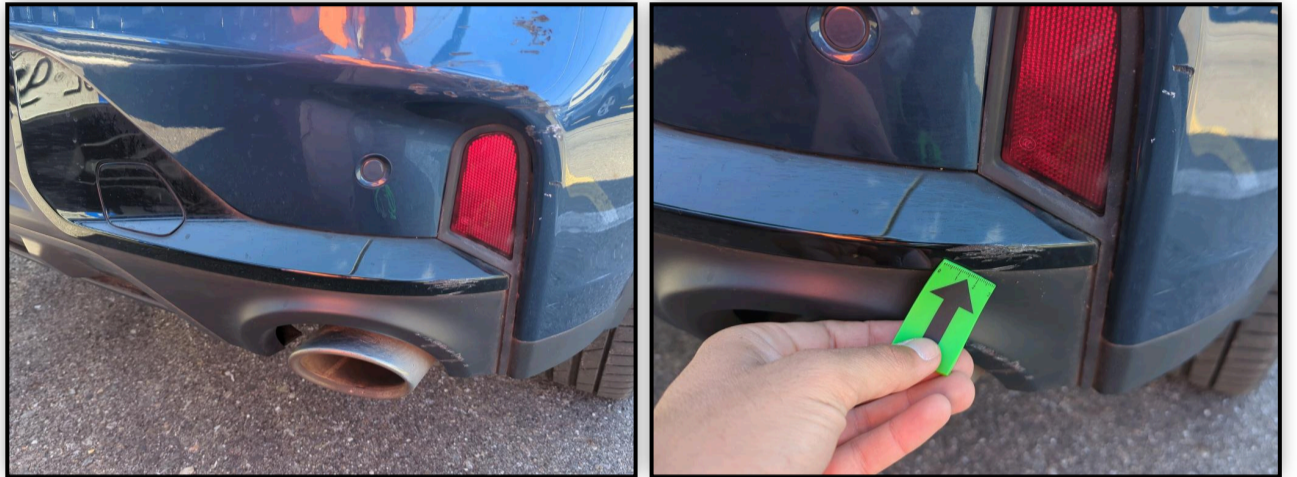
**Modanatura dx paraurti Post.(quando separate)**

Graffiature  
Verniciatura  
Dietro/posteriore

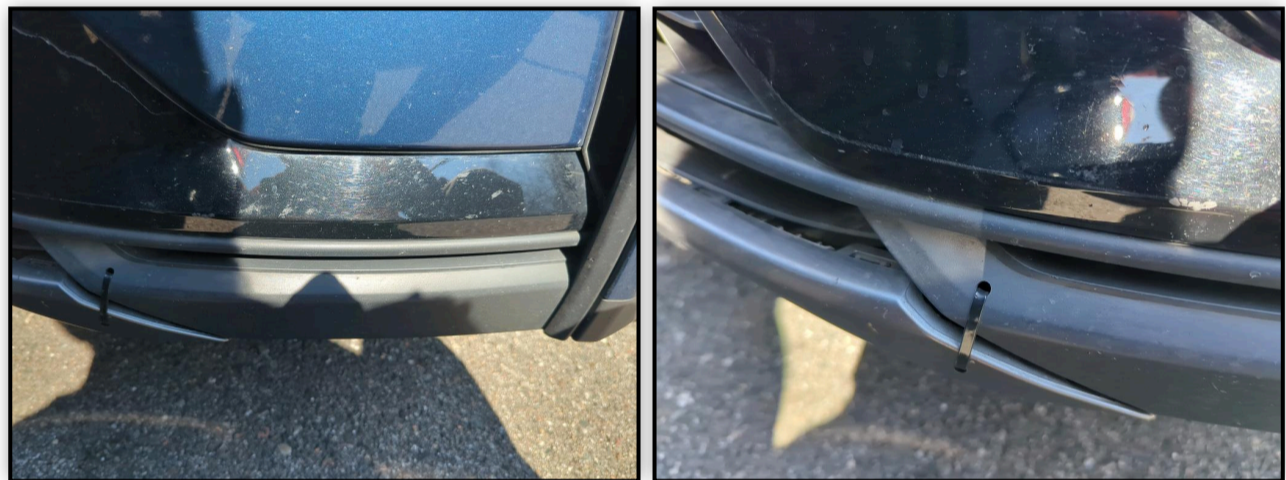
**Modanatura paraurti Ant.(unico pezzo)**

Rotto  
Sostituire  
Davanti

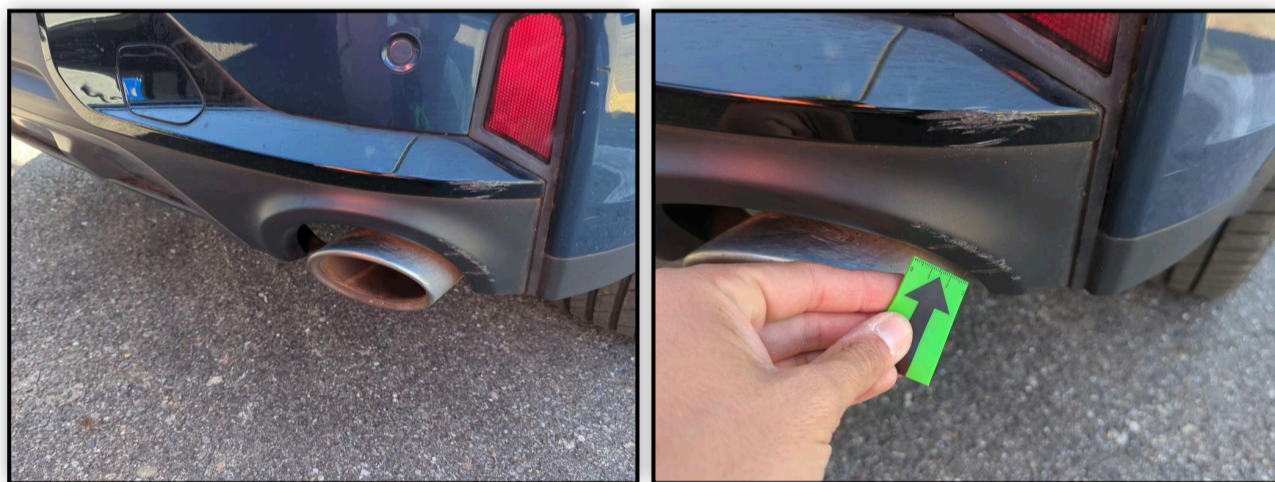
**Modanatura paraurti Post.**

Graffiature  
Sostituire  
Dietro/posteriore

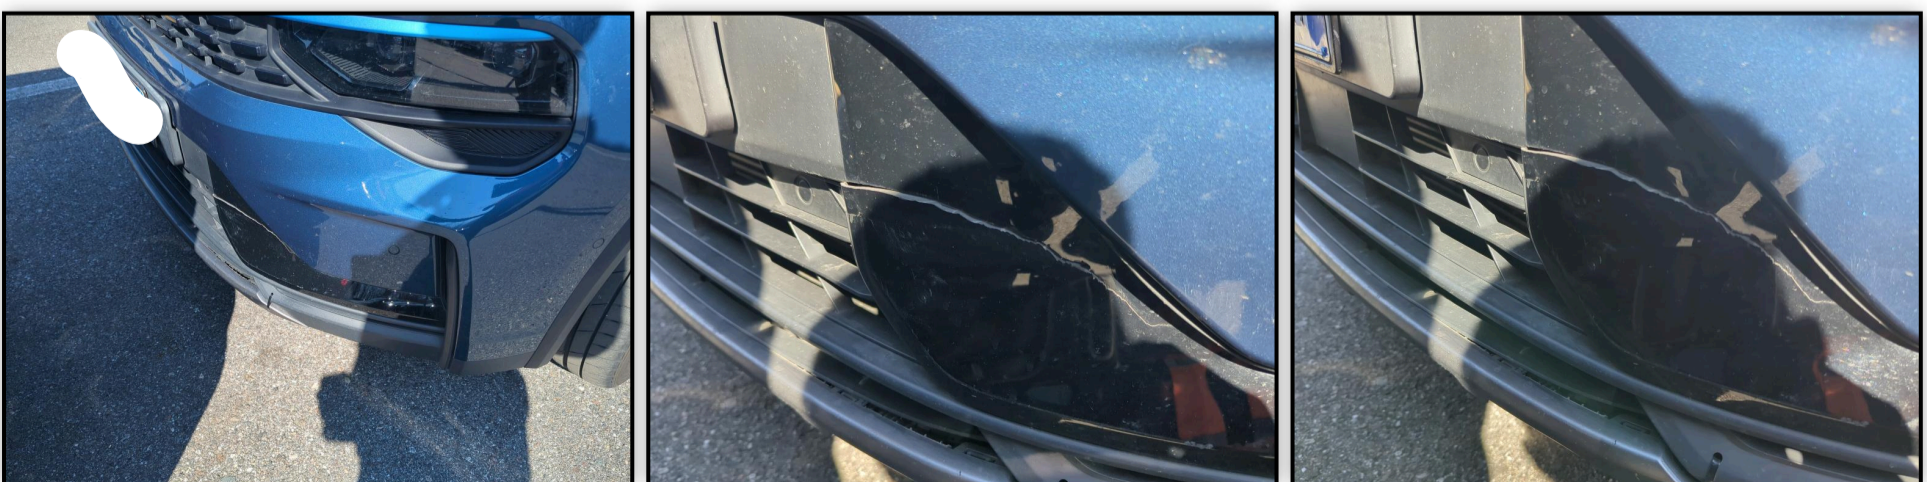
**Modanatura sx paraurti ant.(quando separate)**

Rotto  
Sostituire e dipingere  
Davanti

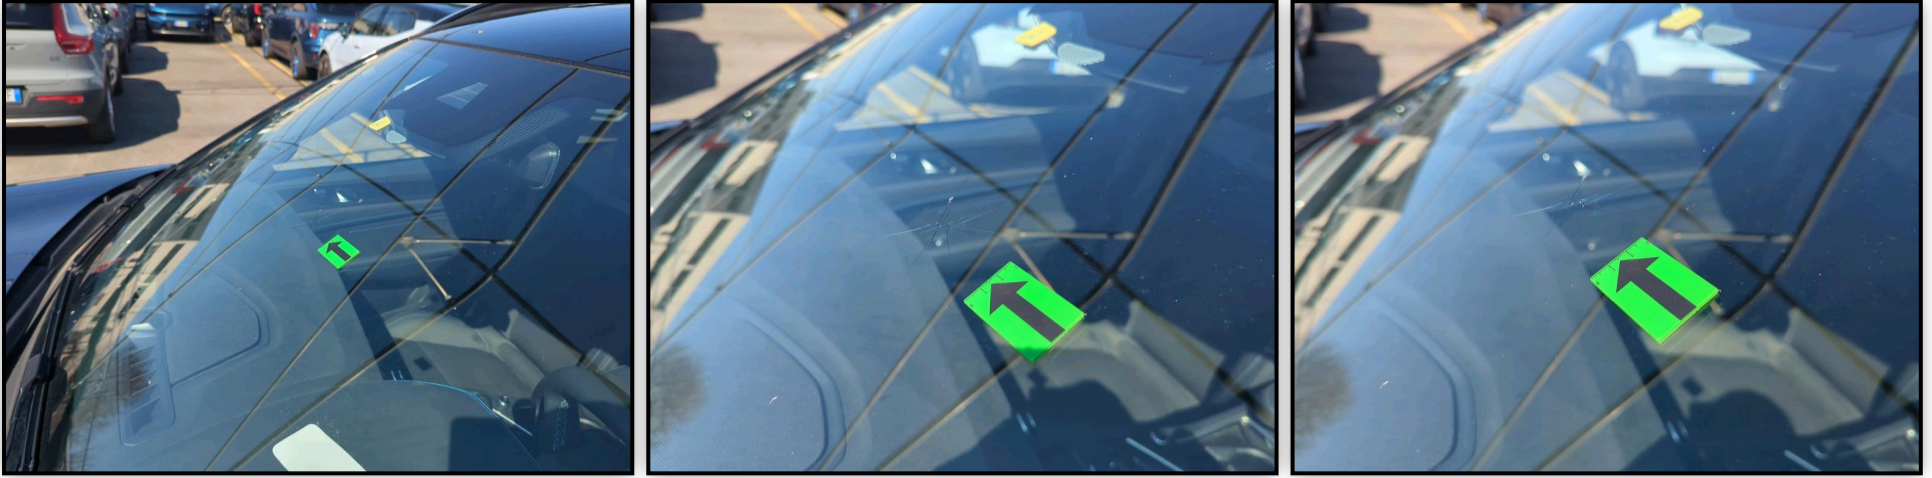
**Parabrezza**

Rotto  
Sostituire  
Davanti

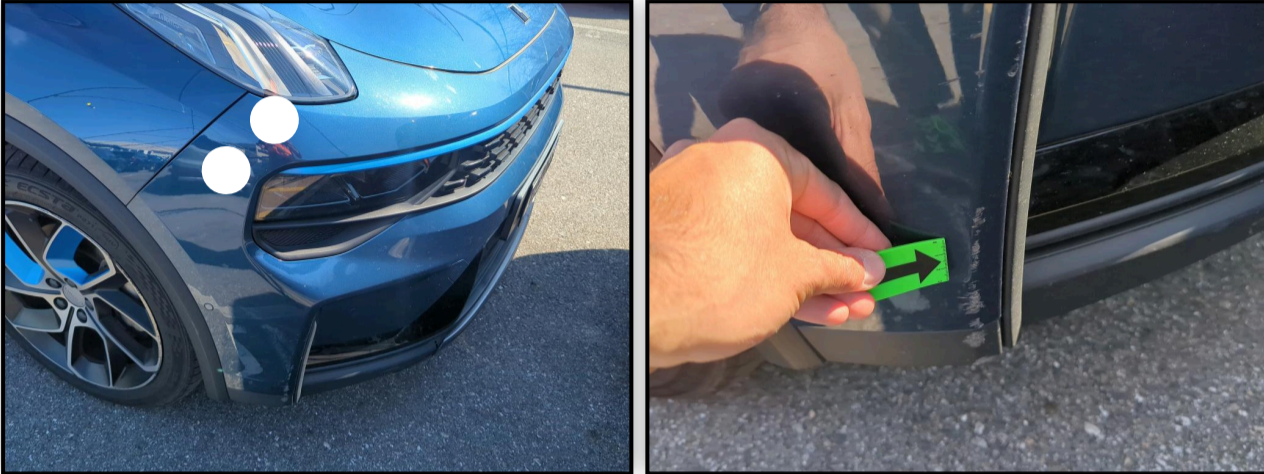
**Paraurti ant.**

Graffiature  
Verniciatura  
Davanti

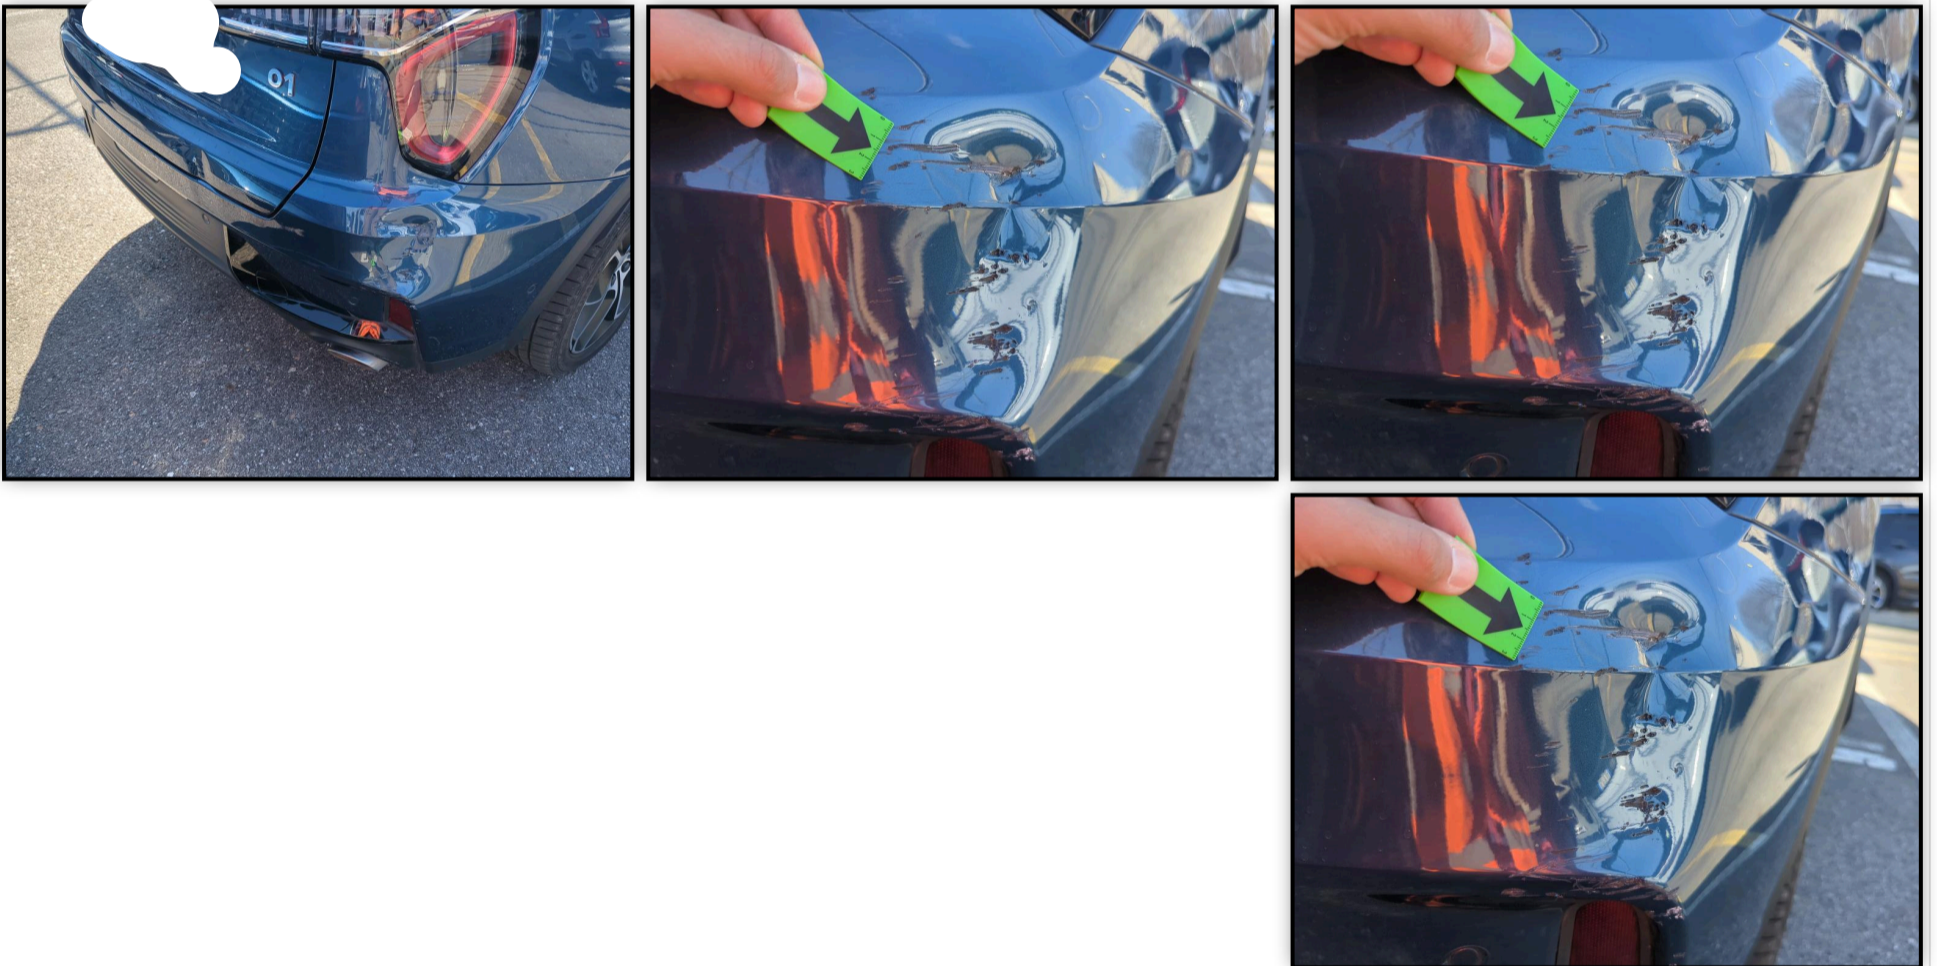
**Paraurti post.**

Deformato / Forzato  
Sostituire e dipingere  
Dietro/posteriore

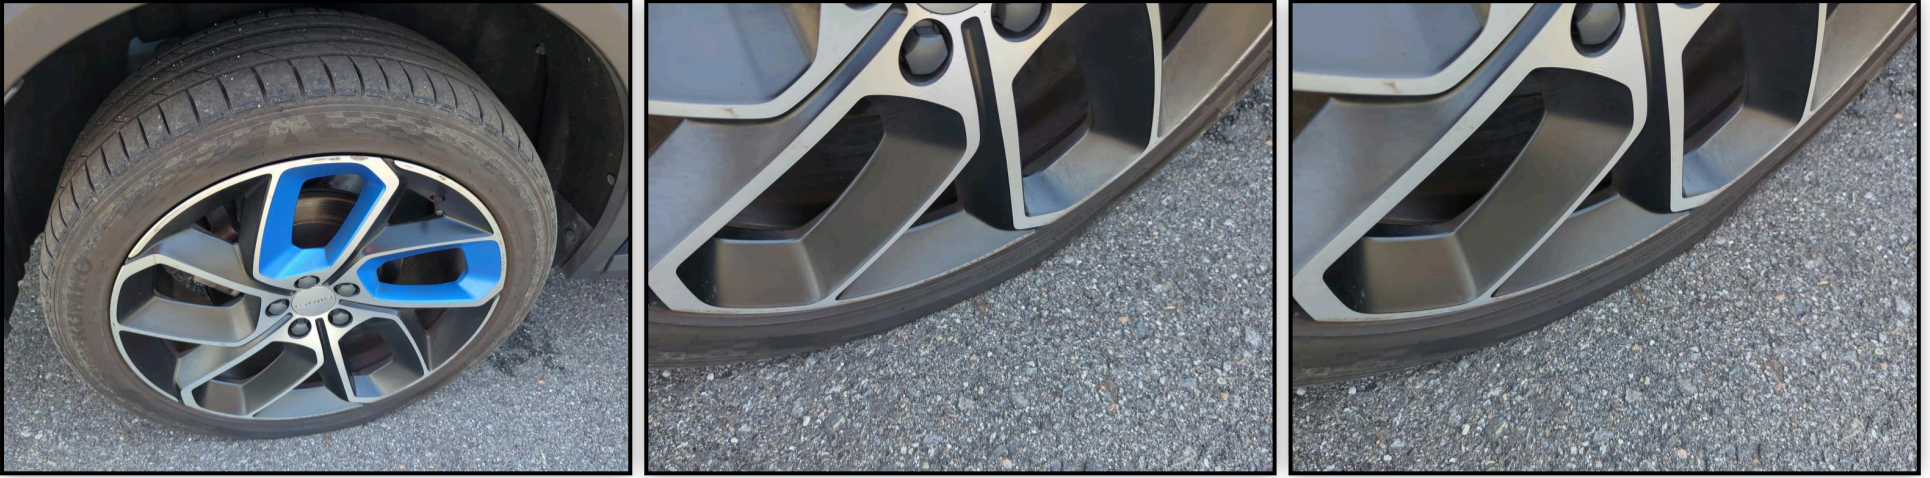
**Pneumatico post. Dx**

Foro/buco

Ruote

Sostituire

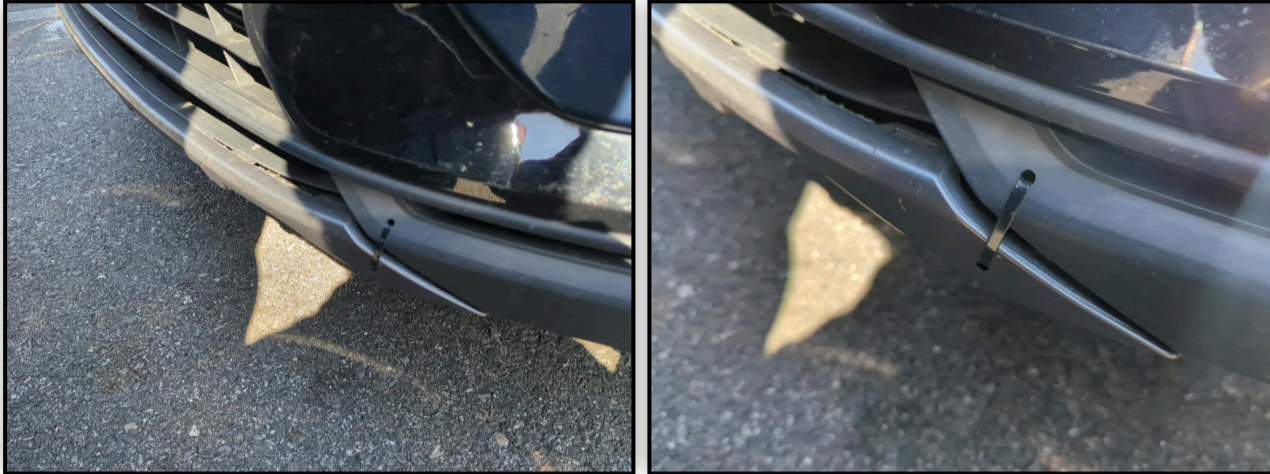
**Spoiler paraurti ant.**

Rotto

Davanti

Sostituire e dipingere

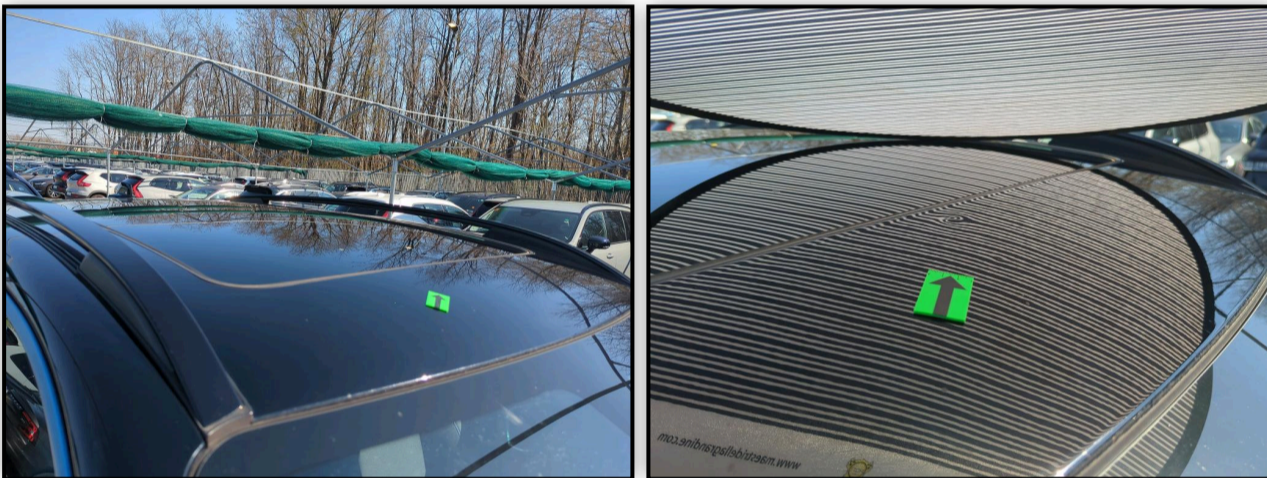
**Tetto**

Danni da grandine

Tetto e altri

Riparare e dipingere
