Zustandsbericht / Minderwertgutachten

Auftraggeber Mobilize Financial Services, eine Marke der RCI Banque S.A., Niederlassung
Deutschland, Jagenbergstr. 1, 41468 Neuss
Besichtigung 31.03.2026

Erstzulassung	15.03.2024	Letzte Zulassung	15.03.2024
Fahrzeugart	Personenkraftwagen	Hersteller	Renault
Typ / Verkaufsbez.	Austral (07.2022->) / Austral 1.3 TCe 160 Mild-Hybrid Evolution (EU 6d)	Aufbauart	Geländewagen
Türen	5	Sitzplätze	5
Fahrzeug-Ident.-Nr.	VF1RHN00272186991	HSN / TSN	3333 / BPR
DAT Europa-Code®	017201580060002	DAT Marktindex	DE002 6470
Km-Stand abgelesen	21954	Nächste HU §29 StVZO	03 / 2027
Energiequelle / Kraftstoff	Hybr.Benzin/E	Zylinderanzahl	4 / Hybridantrieb
Leistung (kW)	116	Hubraum (ccm)	1332
Schadstoffklasse:	EURO6;WLTP;AP;PI/CI; M, Antriebsart N1 I		Frontantrieb
Getriebe / Gänge	Automatik / 1	Felgen	Leichtmetall
Farbe (Hersteller)	GLETSCHERWEISS / Uni / Polster / Farbe OV369		Stoff / Grau

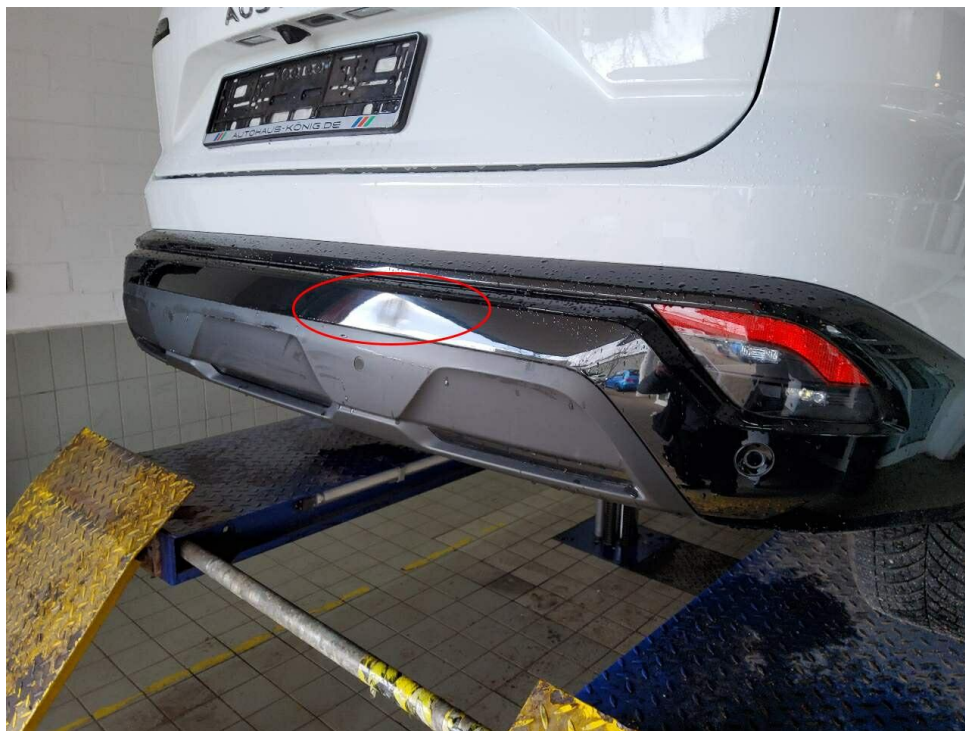
Bild 10 : Stoßfänger hinten zerkratzt

1. Stoßfänger hinten zerkratzt, lackieren (Bild 10, 11)
2. Stoßfänger hinten Unterteil zerkratzt, im Verbund erneuern, erneuern (Bild 12, 13)

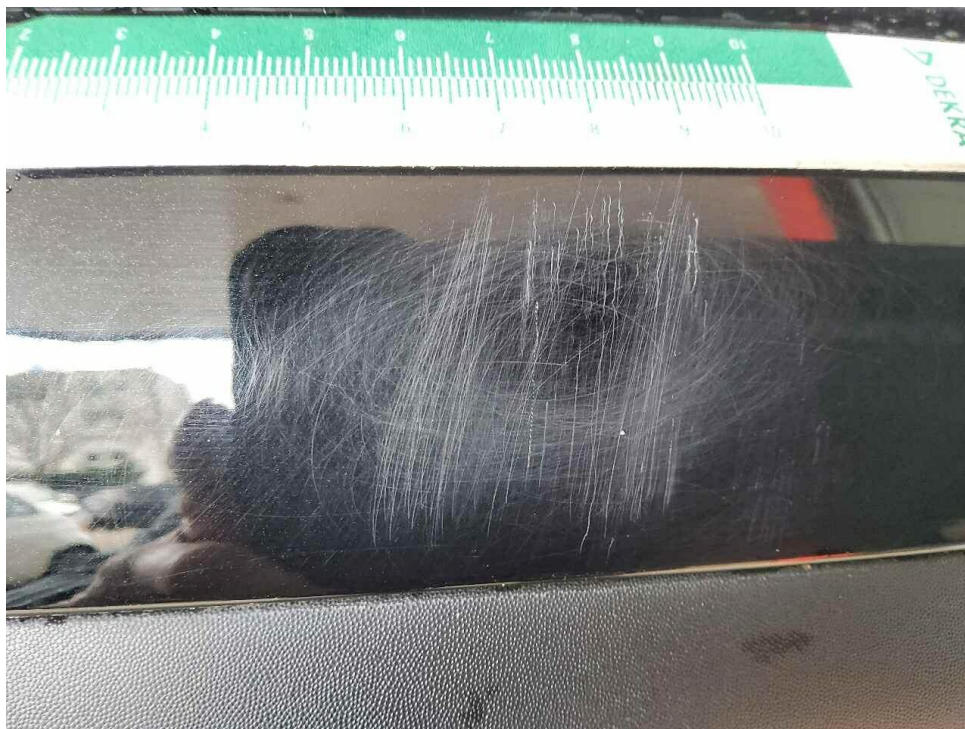
Bild 11 : Stoßfänger hinten zerkratzt

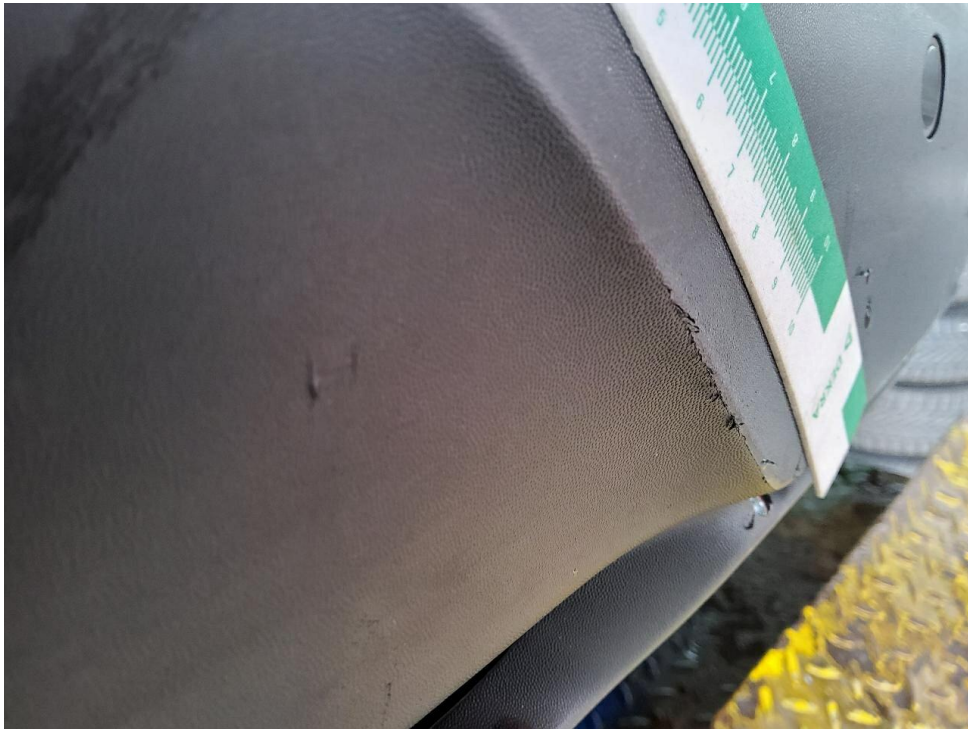
Bild 13 : Stoßfänger hinten Unterteil zerkratzt, im Verbund erneuern
