W1K2132161B057262

Zustandsbericht

TÜV SÜD Auto Service GmbH
Römeräcker 1
76351 Linkenheim - Hochstetten

Inspection date: 27 May 2026
Protocol number: 45622710
Delivery date: 27 May 2026

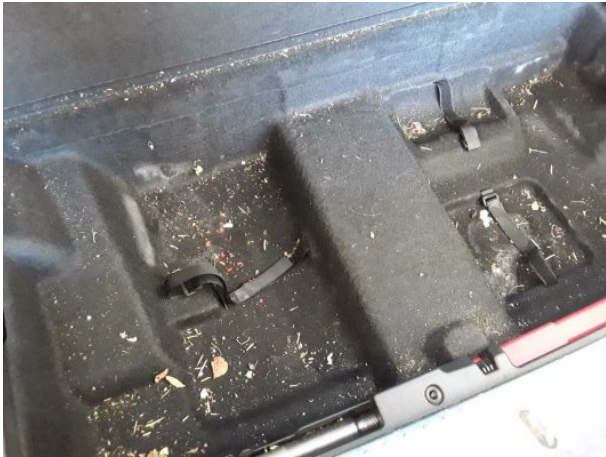
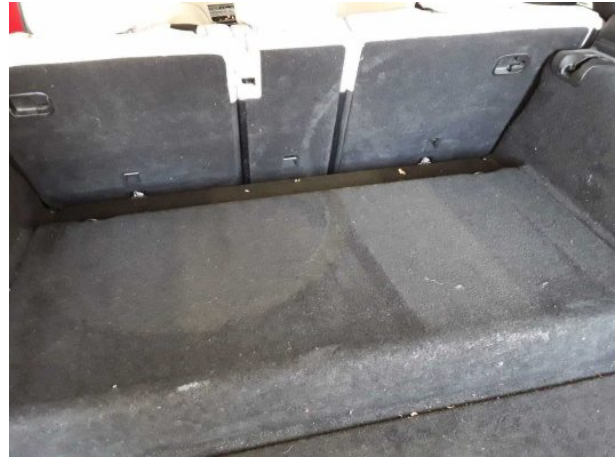
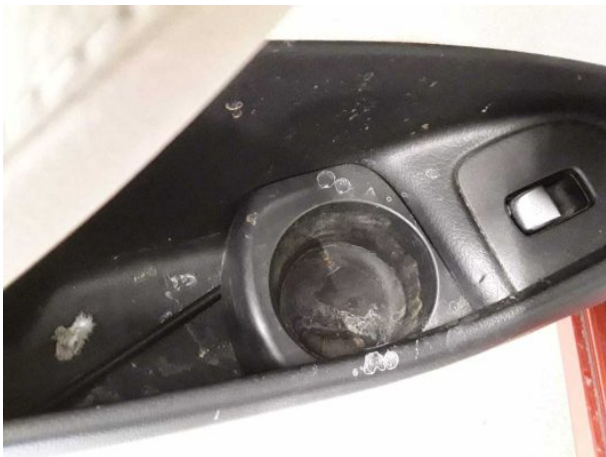
Damage #1: Interior: Interior - Soiled - No deduction

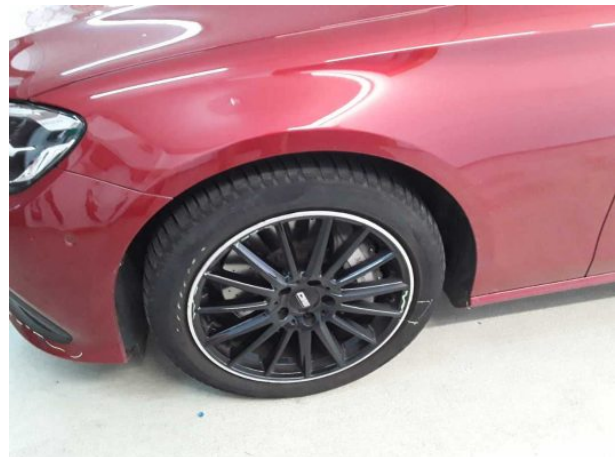
Damage #2: Wheel / tyres: Alloy rim - front left side - Scratched - No deduction

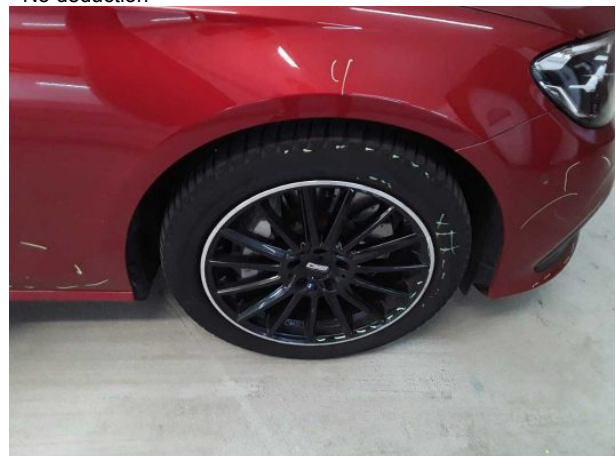
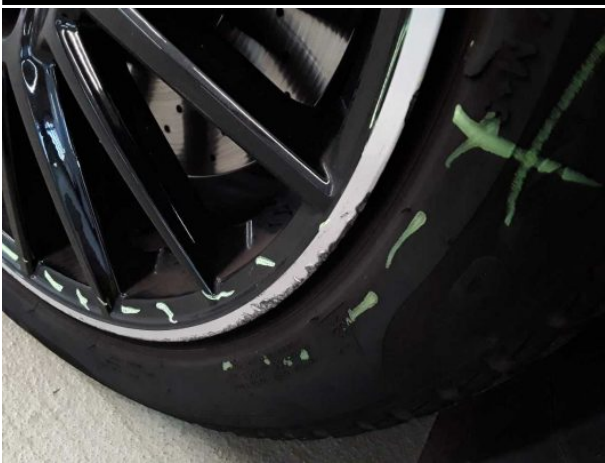
Damage #3: Wheel / tyres: Alloy rim - front right side - Scratched - No deduction

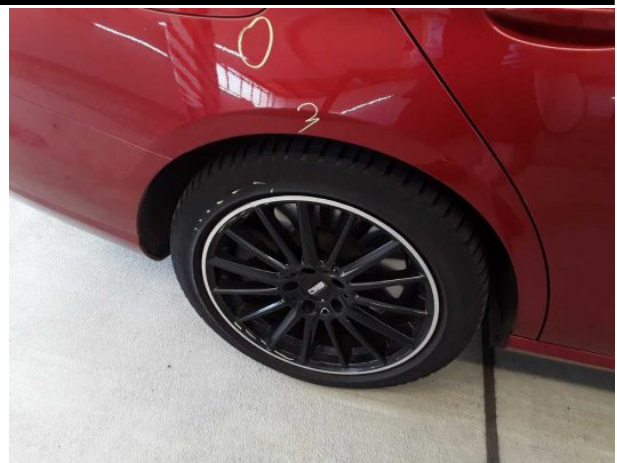
Damage #4: Wheel / tyres: Alloy rim - rear right side - Scratched - No deduction

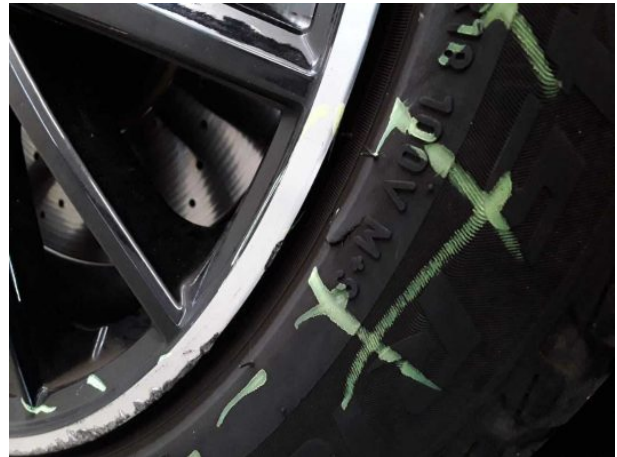
Damage #5: Wheel / tyres: Tyres - complete set (Winterreifen vorne u. hinten) - Damaged - No deduction

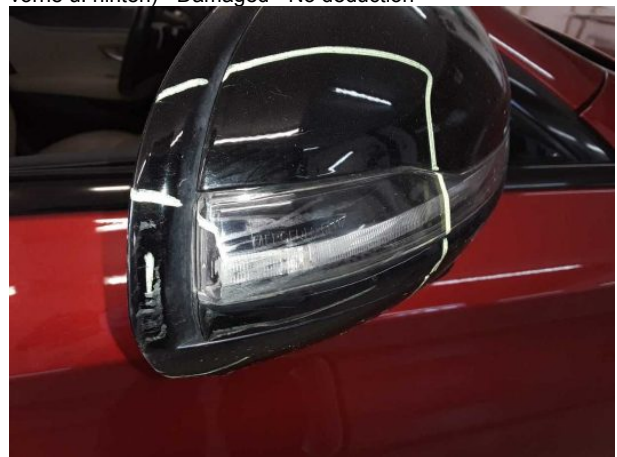
Damage #6: Indicator - front: Mirror - right side - Scratched - Replace

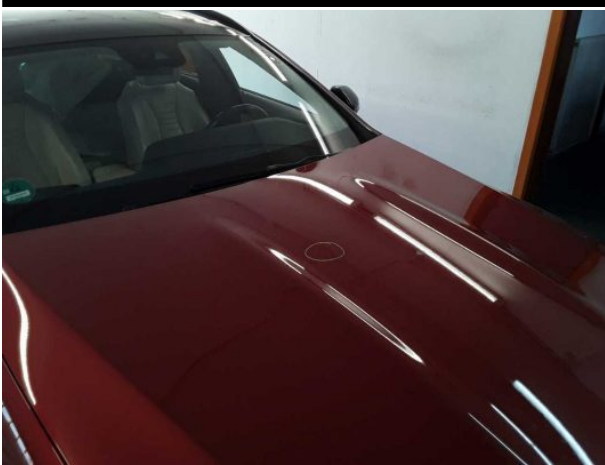
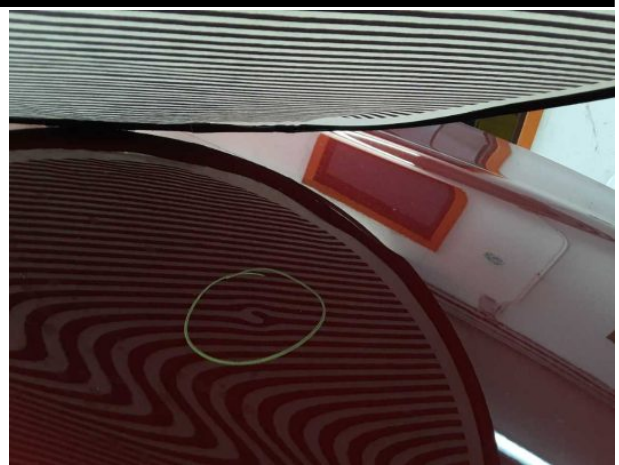
Damage #7: Bonnet: Bonnet - dent(s) - Smooth repair work

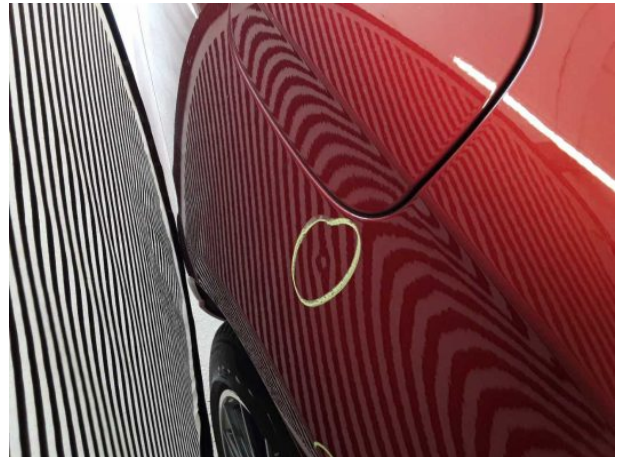
Damage #8: Side panel - rear right side: Side panel - dent(s) - Smooth repair work

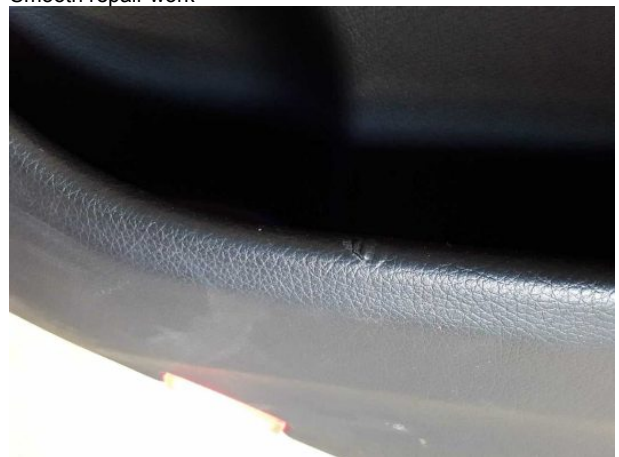
Damage #9: Trim / covers: Door trim - rear right side - Damaged - Loss in value

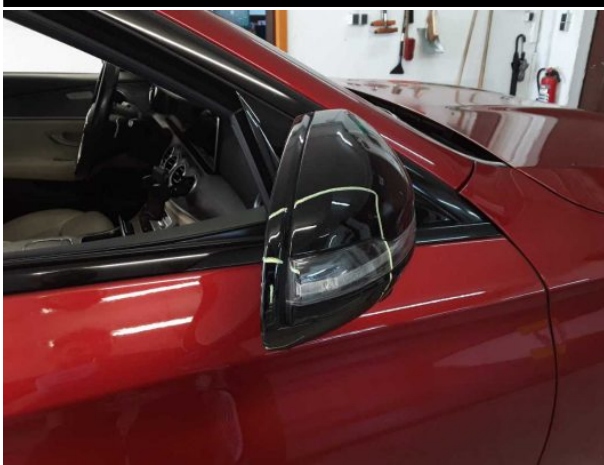
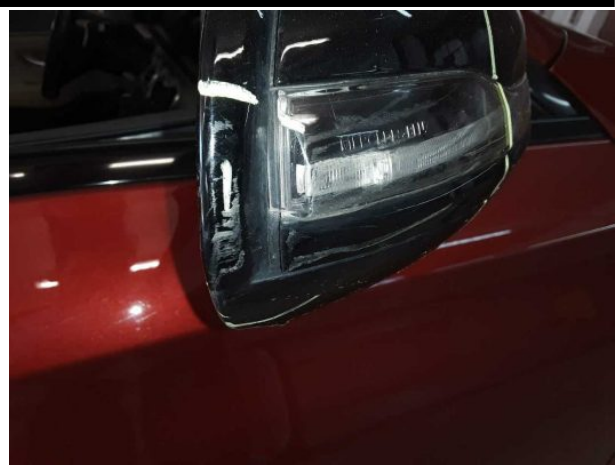
Damage #10: Wing mirror - right side: Cap - Scratched - Smart repair

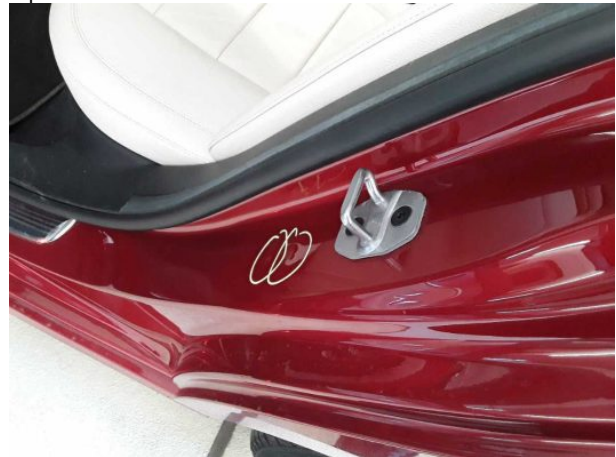
Damage #11: Wing mirror - right side: Mirror housing - Scratched - Smart repair

Damage #12: Side panel - rear left side: Sill - dent(s) - Smooth repair work

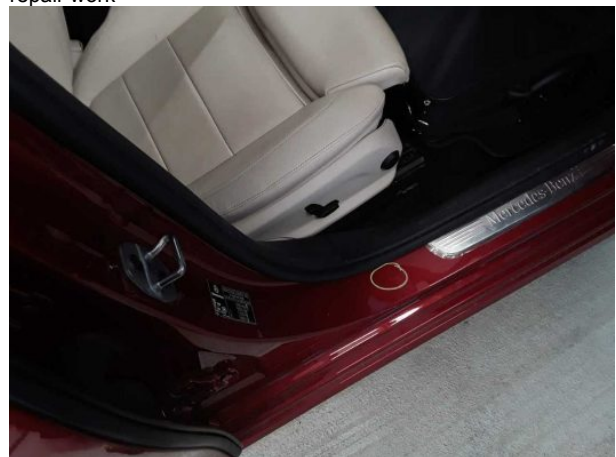
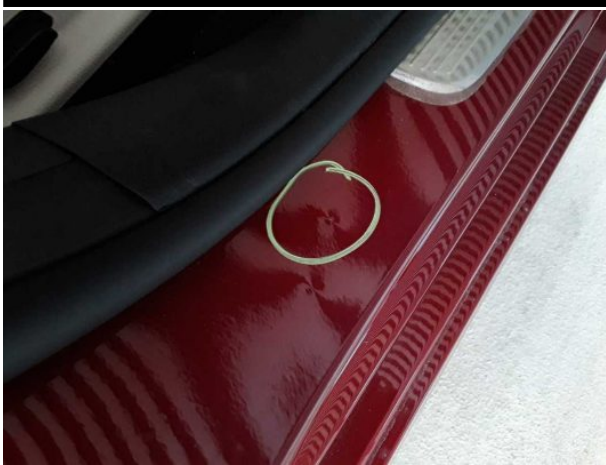
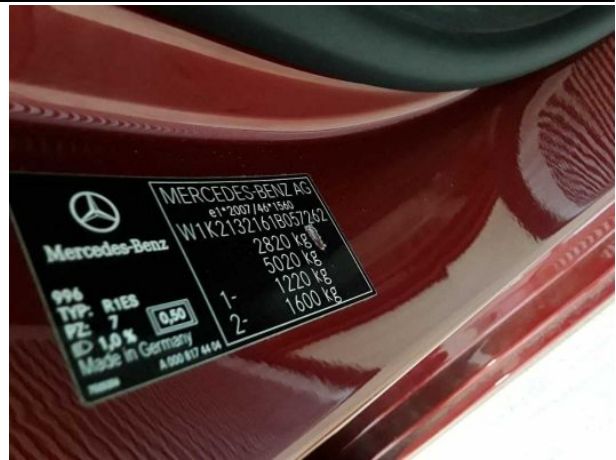
Damage #13: Sill - right side: Sill - Dent / paintcoat damage - Smart repair

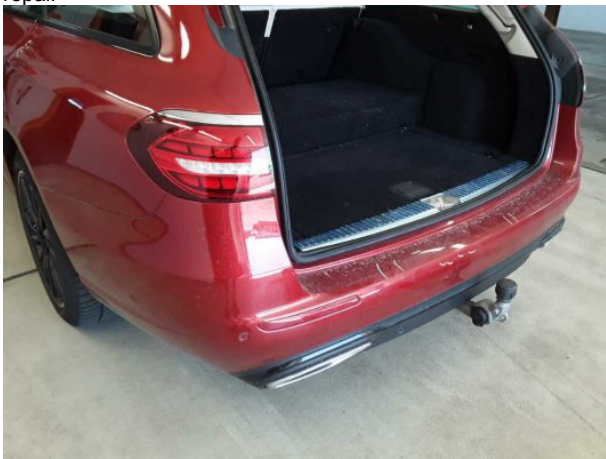
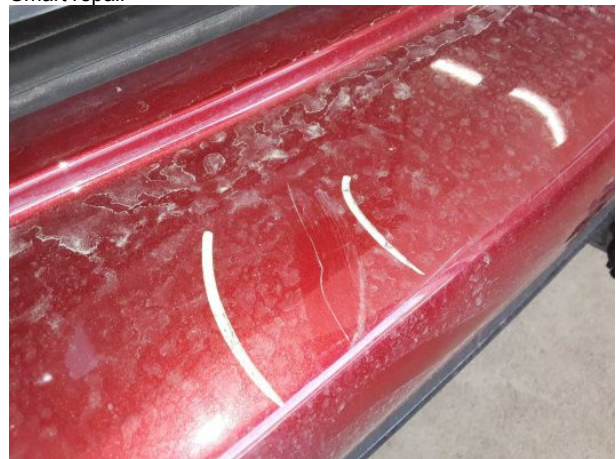
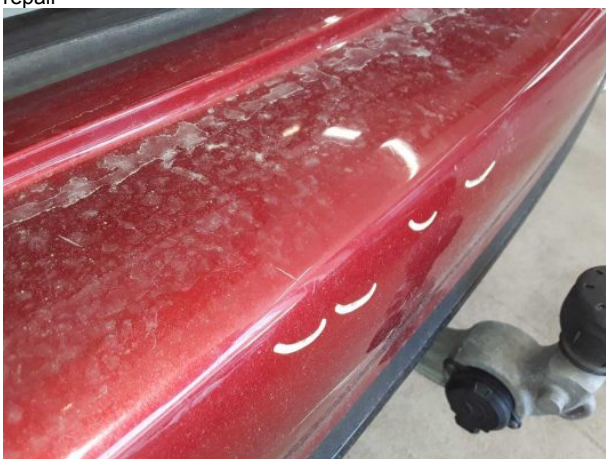
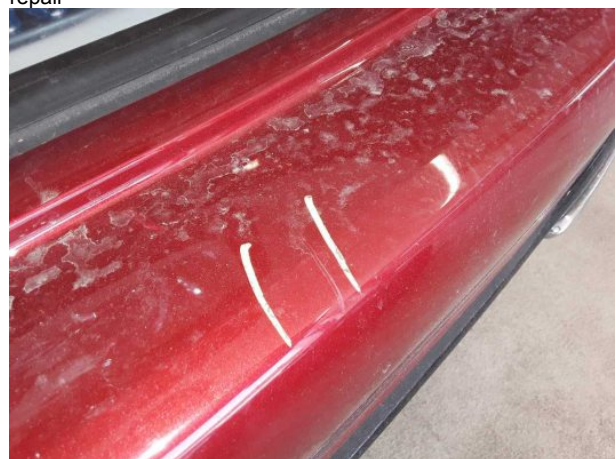
Damage #14: Rear bumper: Rear bumper - Scratched - Smart repair

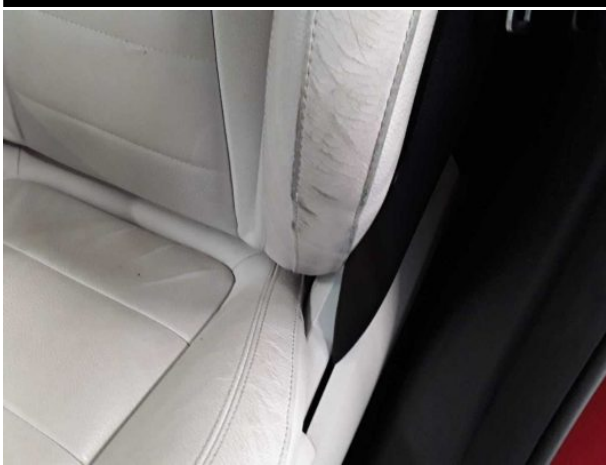
Damage #15: Seat - front: Seat cover - left side - Porous / cracke...
Replace

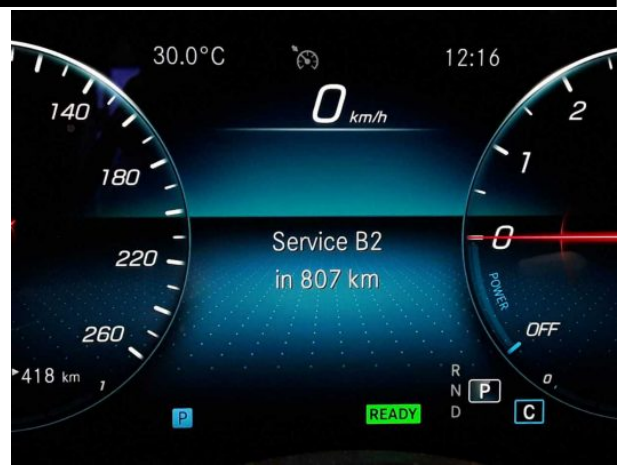
Damage #16: Misc.: Inspection / maintenance - Due - Replace

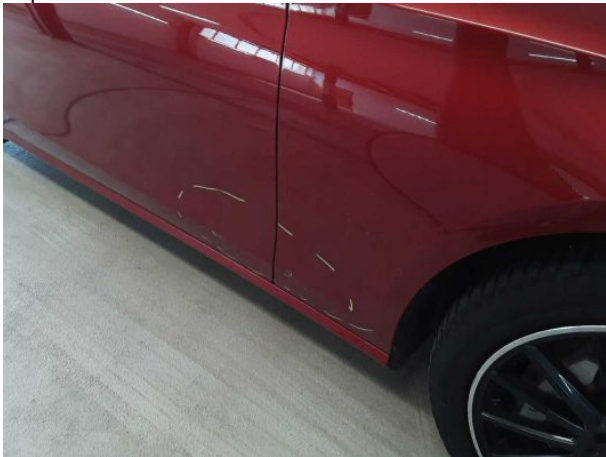
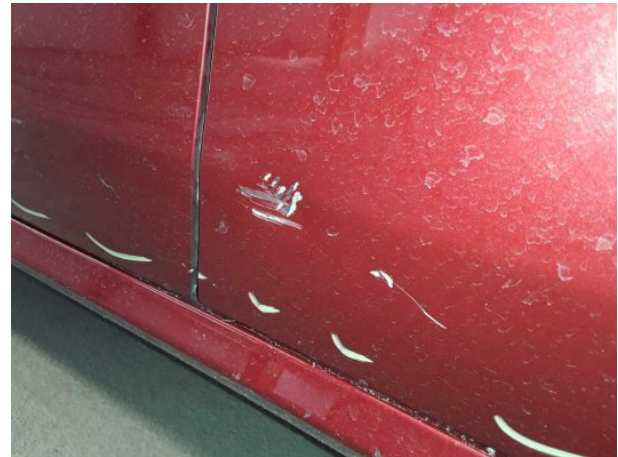
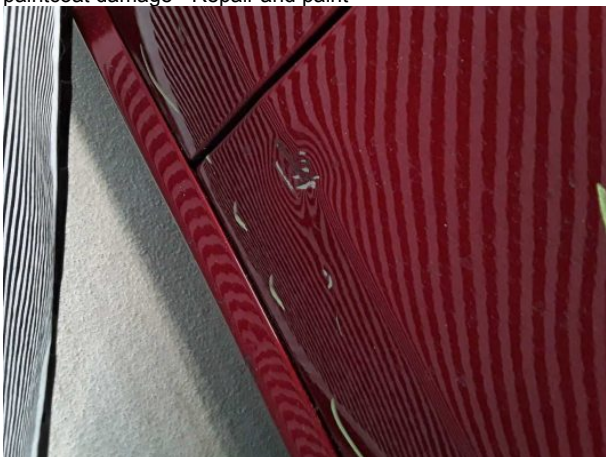
Damage #17: Mudguard - right side: Mudguard - right side - Dent /
paintcoat damage - Repair and paint

Damage #17: Mudguard - right side: Mudguard - right side -
Dent / paintcoat damage - Repair and paint

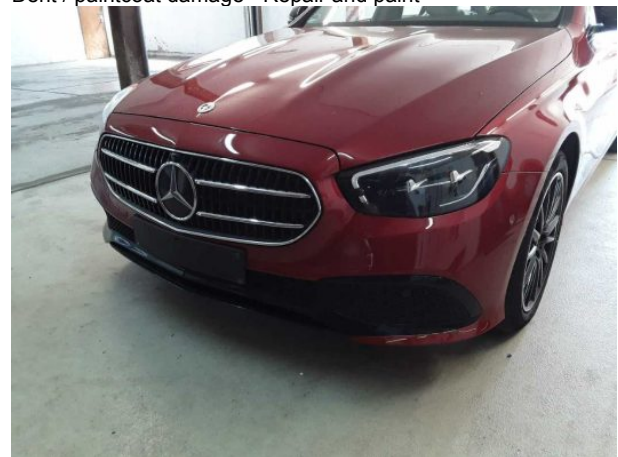
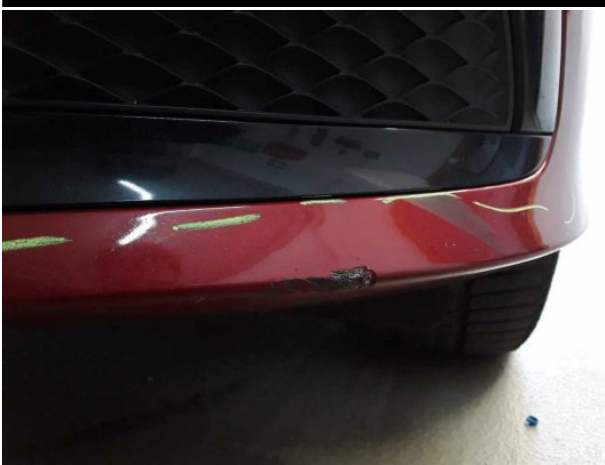
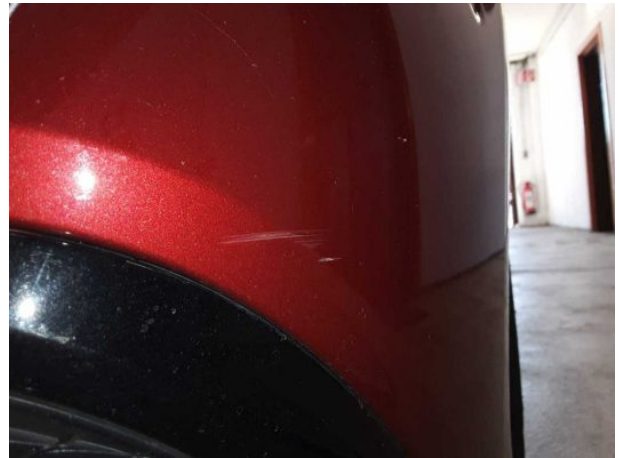
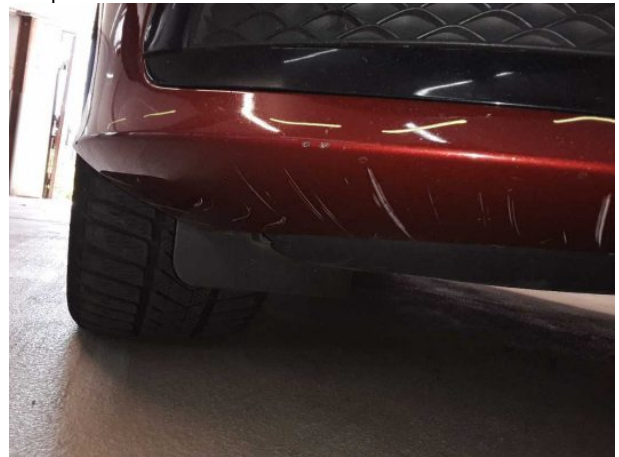
Damage #18: Front bumper: Front bumper - Scratched - Rep...
and paint

Damage #18: Front bumper: Front bumper - Scratched - Repair and paint

Damage #18: Front bumper: Front bumper - Scratched - Rep... and paint

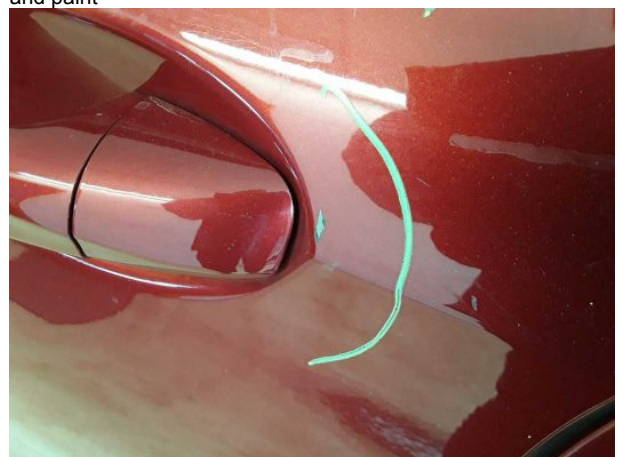
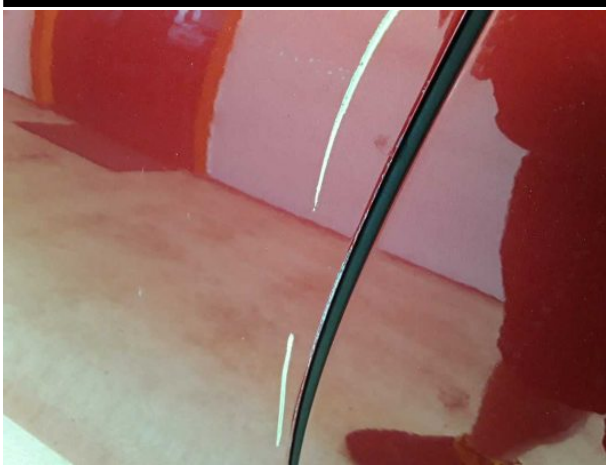
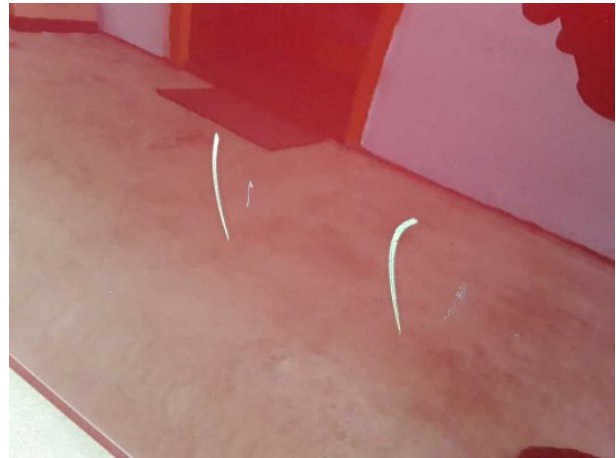
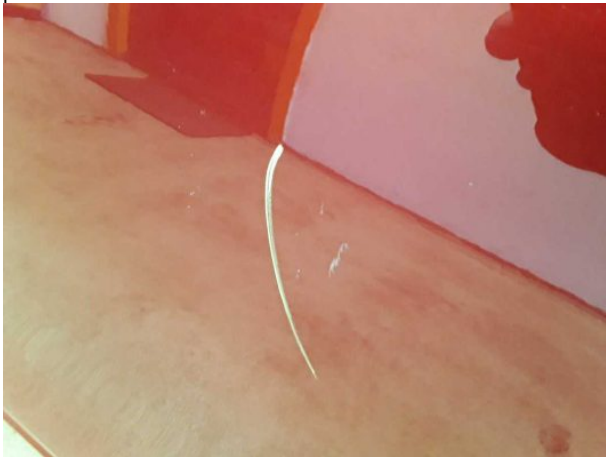
Damage #19: Door - front left side: Door - Scratched - Repair and paint

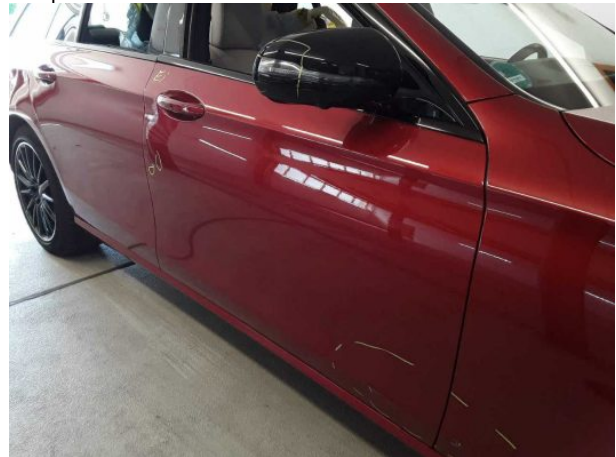
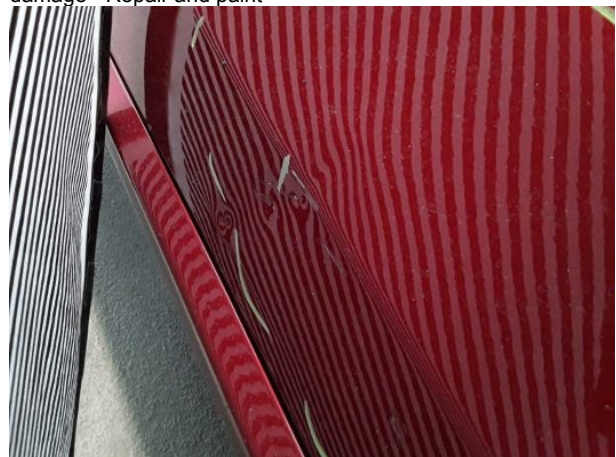
Damage #20: Door - front right side: Door - Dent / paintcoat damage - Repair and paint
