## Zustandsbericht

| Kennzeichen | F-D 2118 | Fzg.-Ident.-Nummer | WBA31BM080CM73074 |
| Fabrikat | BMW | 1. Zulassung | 16.02.2023 |
| Typ | 530i Touring | Fahrzeugart | PKW |

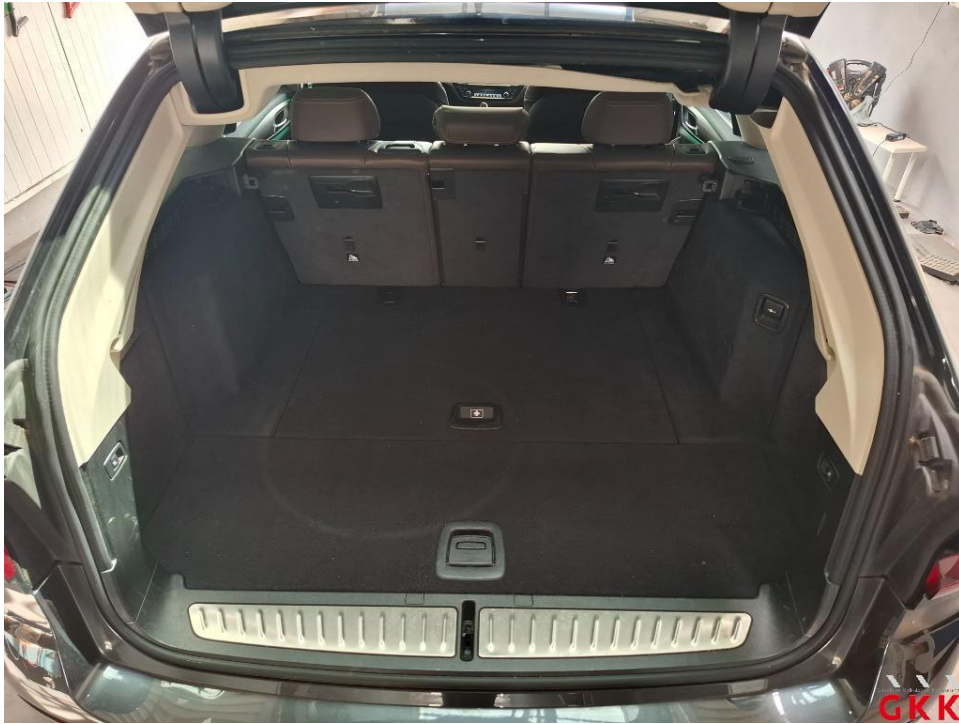
Laderaum Abdeckung, fehlt (Bild 13)

Bild 13. Laderaum, Abdeckung, fehlt, ersetzen

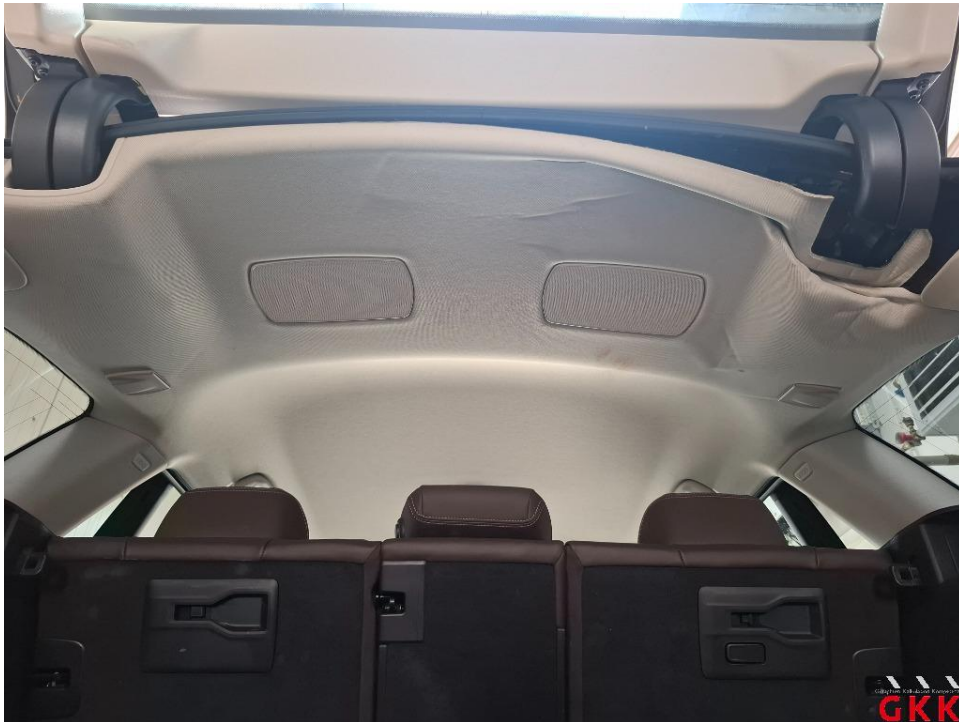
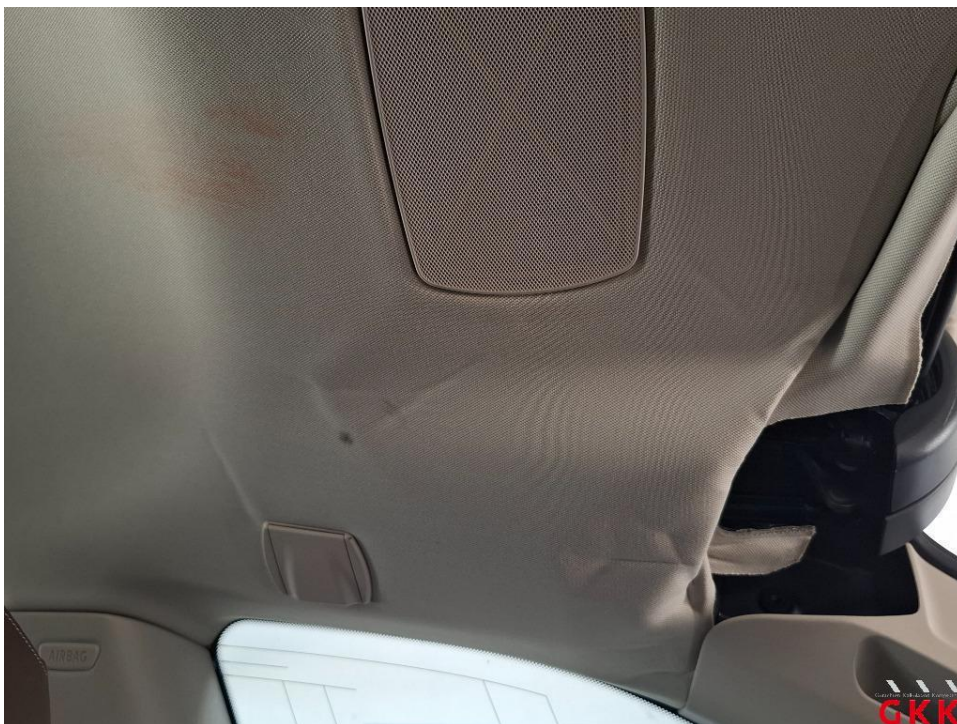
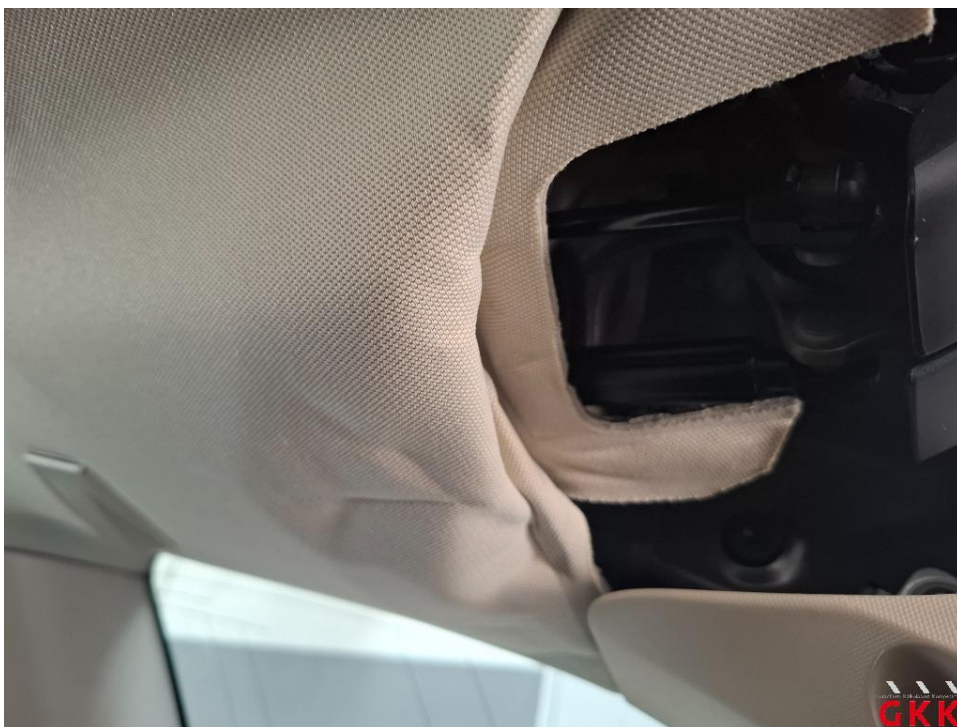
Himmel, beschädigt (Bild 14, Bild 15, Bild 16)

Bild 14. Himmel, beschädigt, ersetzen

Bild 15. Himmel, beschädigt, ersetzen

Bild 16. Himmel, beschädigt, ersetzen

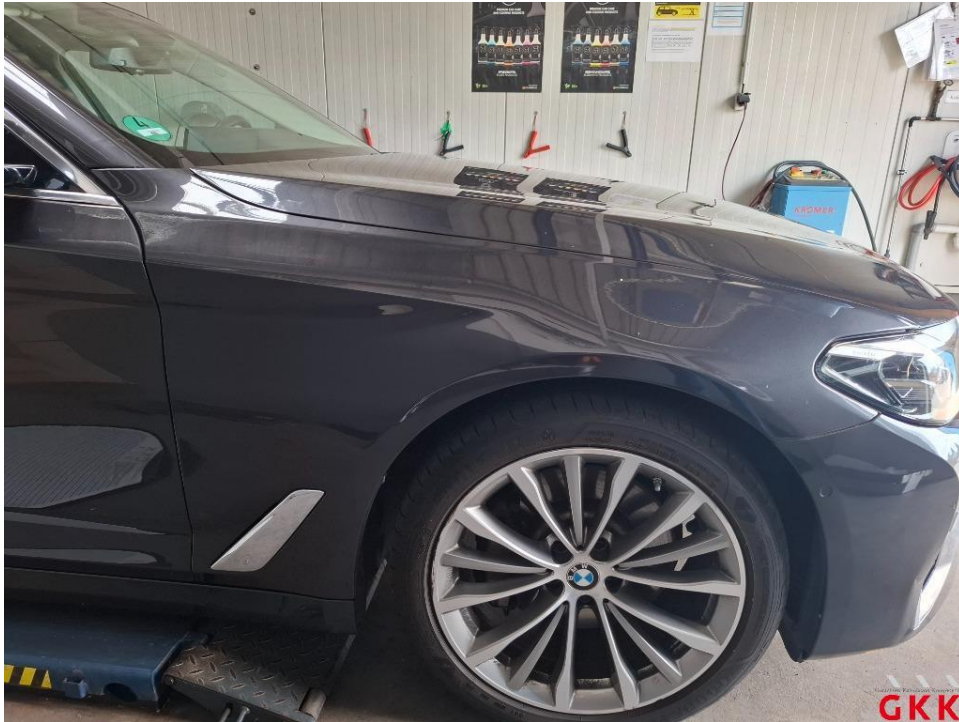
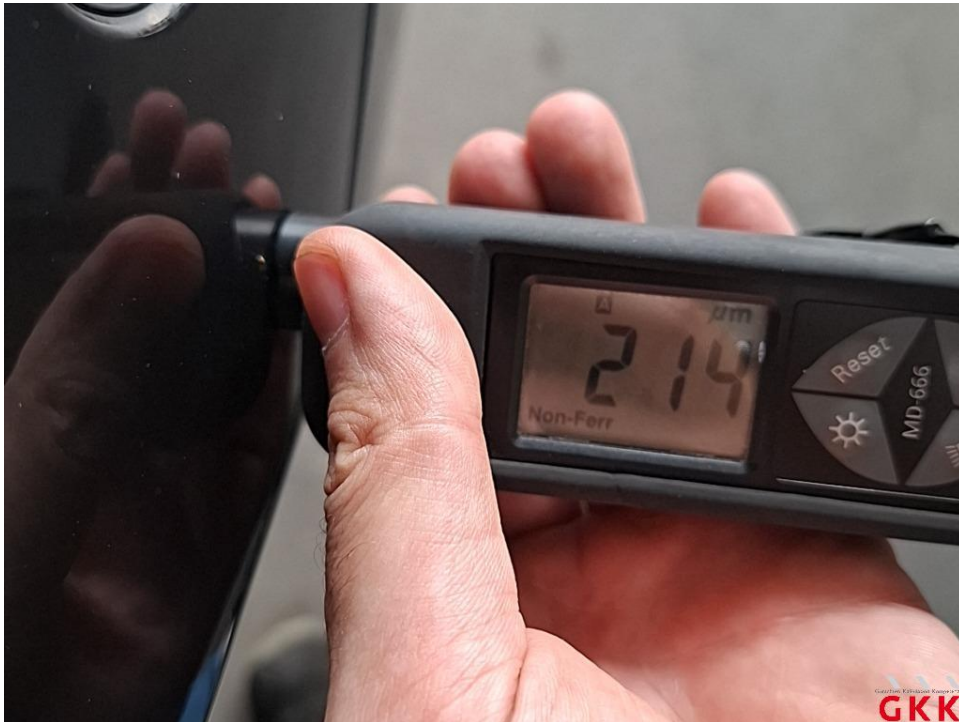
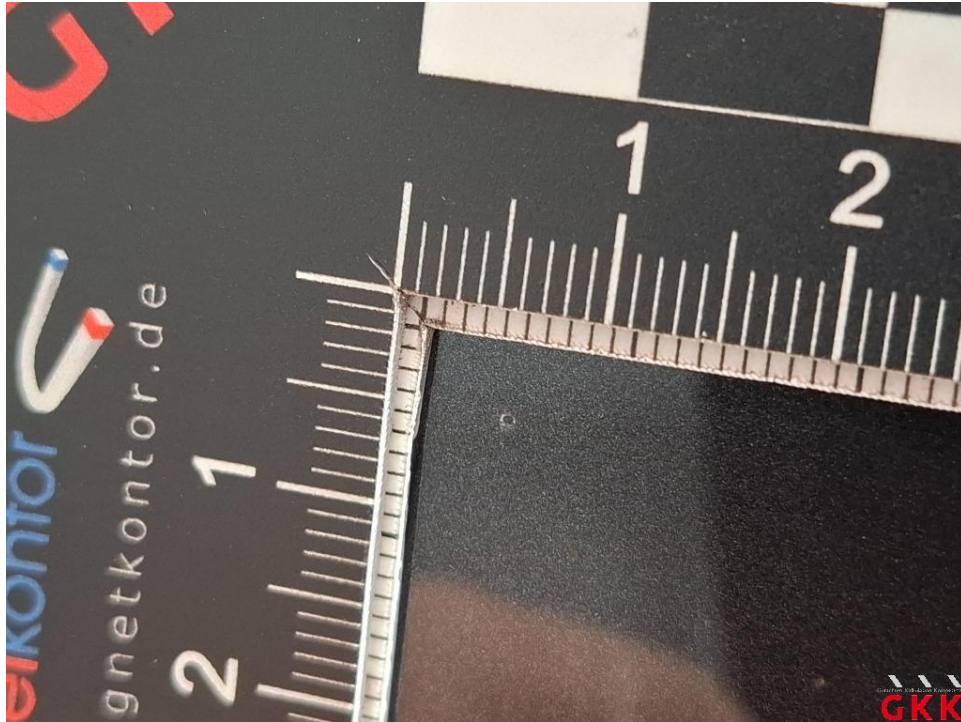
| Vorschaden | Der Vorschaden wurde fach- und sachgerecht behoben | Feststellung |
|---|---|---|
| Kotflügel vorne rechts | Nein | Lackeinschlüsse |

Kotflügel vorne rechts, Reparaturmangel (Bild 17, Bild 18, Bild 19)

Bild 17. Kotflügel vorne rechts, Reparaturmangel, lackieren

Bild 18. Kotflügel vorne rechts, Reparaturmangel, lackieren

Bild 19. Kotflügel vorne rechts, Reparaturmangel, lackieren

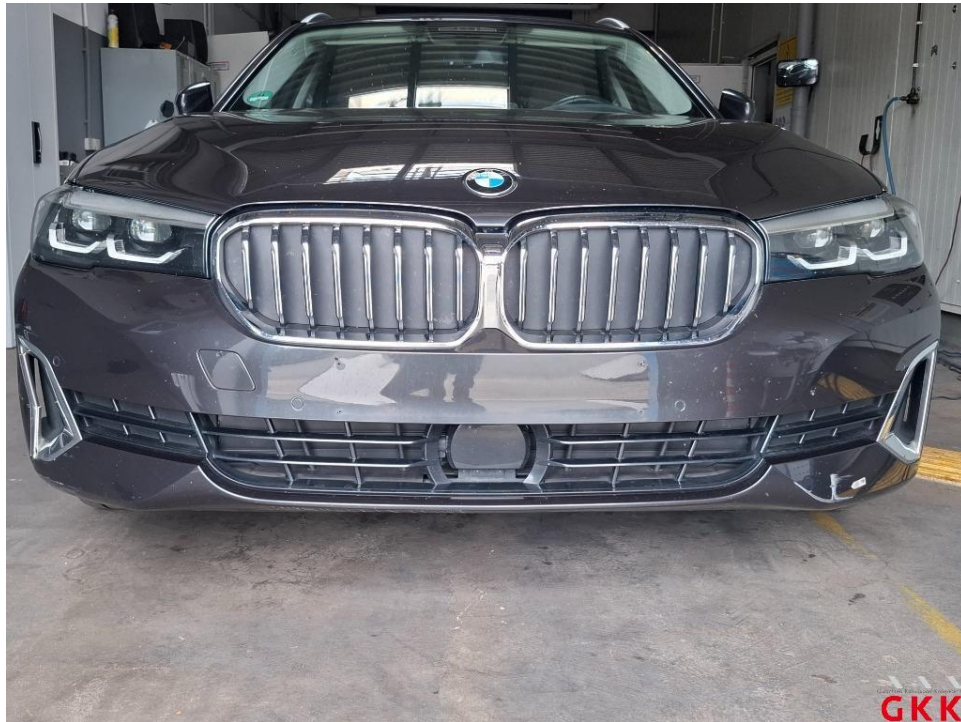
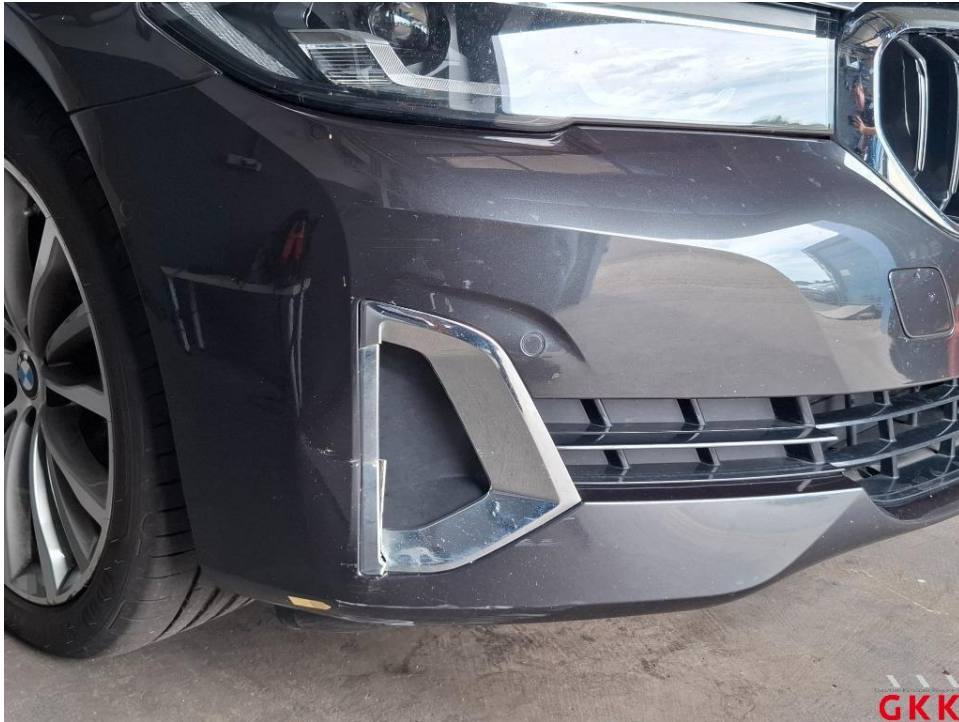
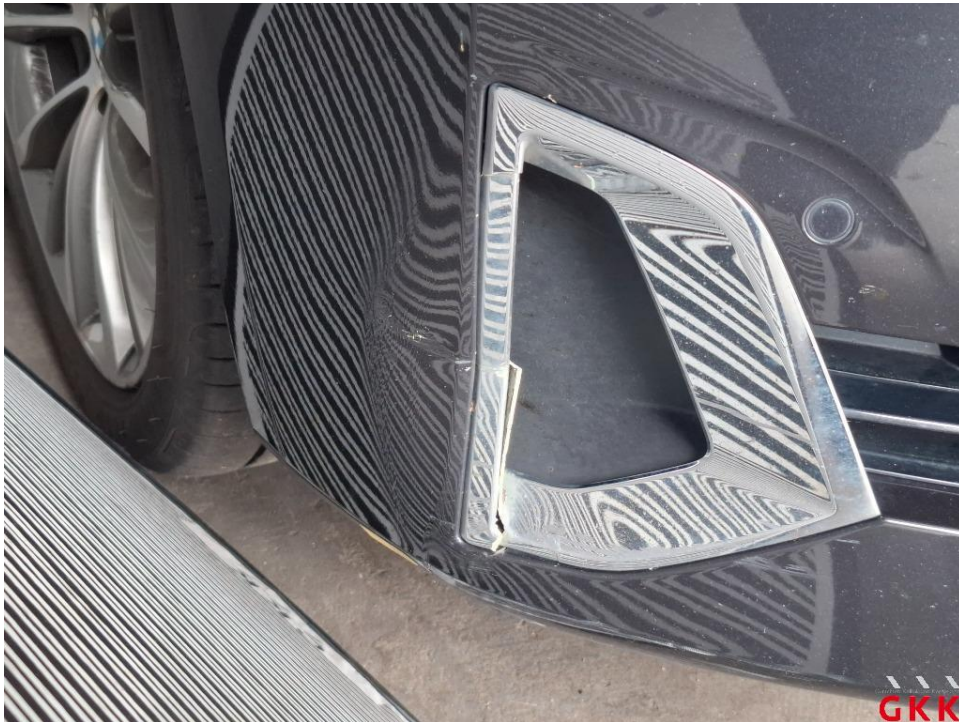
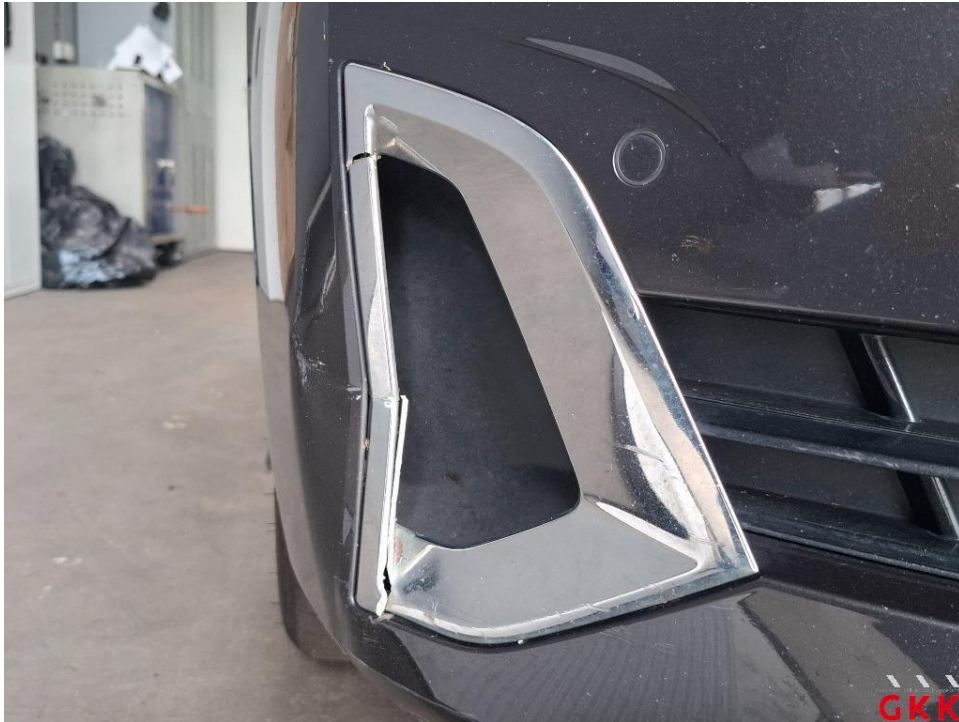
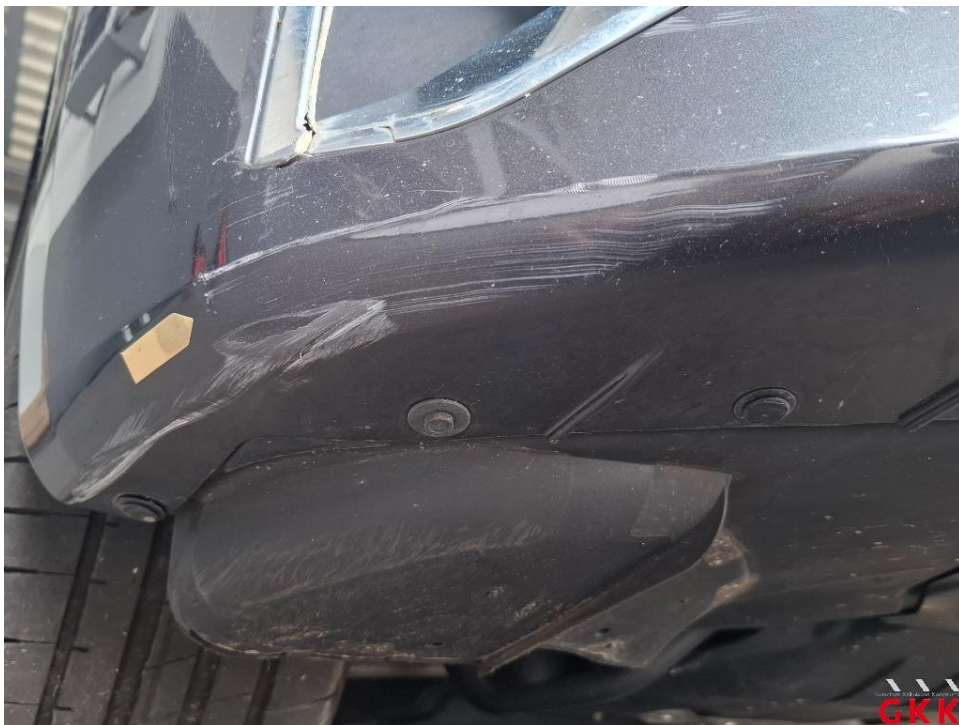
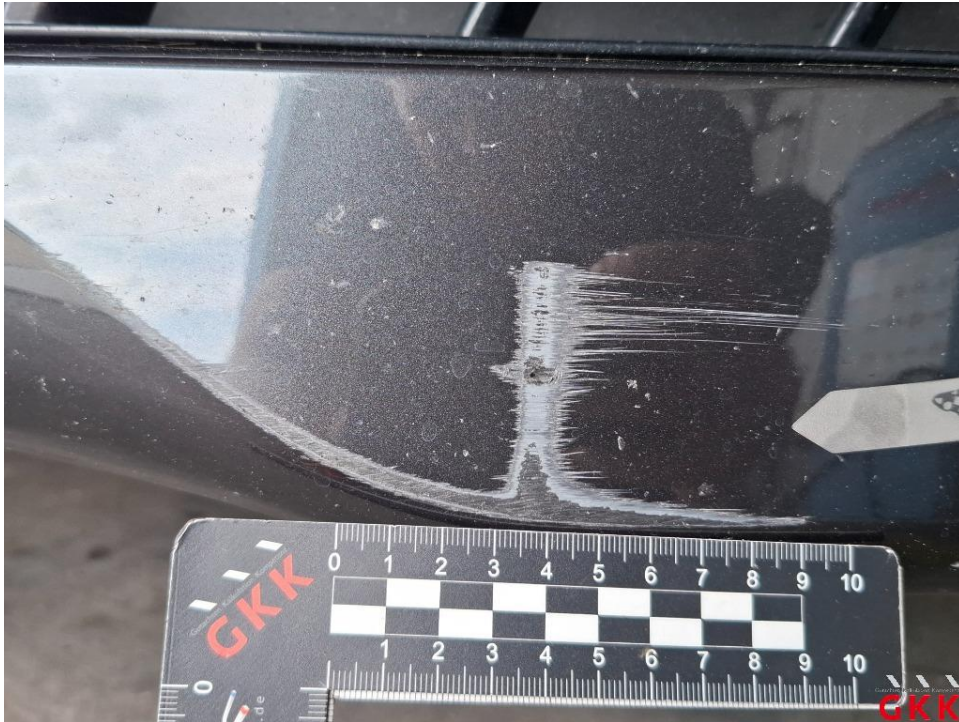
| Anmerkungen |
|---|
| <p>Unfallschaden: Unfallschaden Front.</p> <p>Zum Besichtigungszeitpunkt lagen keine ZB Teil I und keine Unterlagen zur Anzahl der Besitzer vor.</p> <p>Eine Unterbodenkontrolle wurde nicht durchgeführt.<br/>2 Hauptschlüssel vorhanden.</p> <p>Im Rahmen der Qualitätssicherung wurde festgestellt, dass die Serviceintervalle überzogen wurden. Hinsichtlich der überzogenen Wartungsintervalle wird die Möglichkeit von Folgekosten bzw. Folgeschäden nicht ausgeschlossen.</p> <p>Beiliegende Winterräder in abweichender Dimension (Freigabe Rad/Reifen-Kombination prüfen). Es wird die Möglichkeit von Folgekosten bzw. Folgeschäden nicht ausgeschlossen.</p> <p>Unfallschaden Front - Kalkulation erstellt.</p> |

Fahrzeug Front, Unfallschaden (Bild 20, Bild 21, Bild 22, Bild 23, Bild 24, Bild 25)

Bild 20. Fahrzeug, Front, Unfallschaden, Unfallschaden beheben

Bild 21. Fahrzeug, Front, Unfallschaden, Unfallschaden beheben

Bild 22. Fahrzeug, Front, Unfallschaden, Unfallschaden beheben

Bild 23. Fahrzeug, Front, Unfallschaden, Unfallschaden beheben

Bild 24. Fahrzeug, Front, Unfallschaden, Unfallschaden beheben

Bild 25. Fahrzeug, Front, Unfallschaden, Unfallschaden beheben

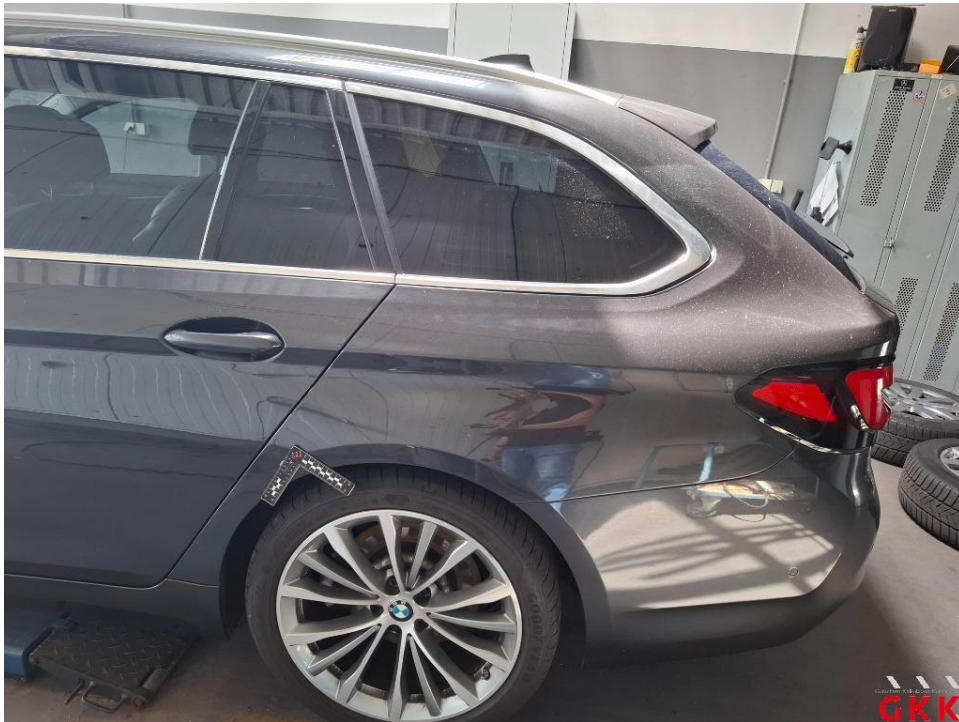
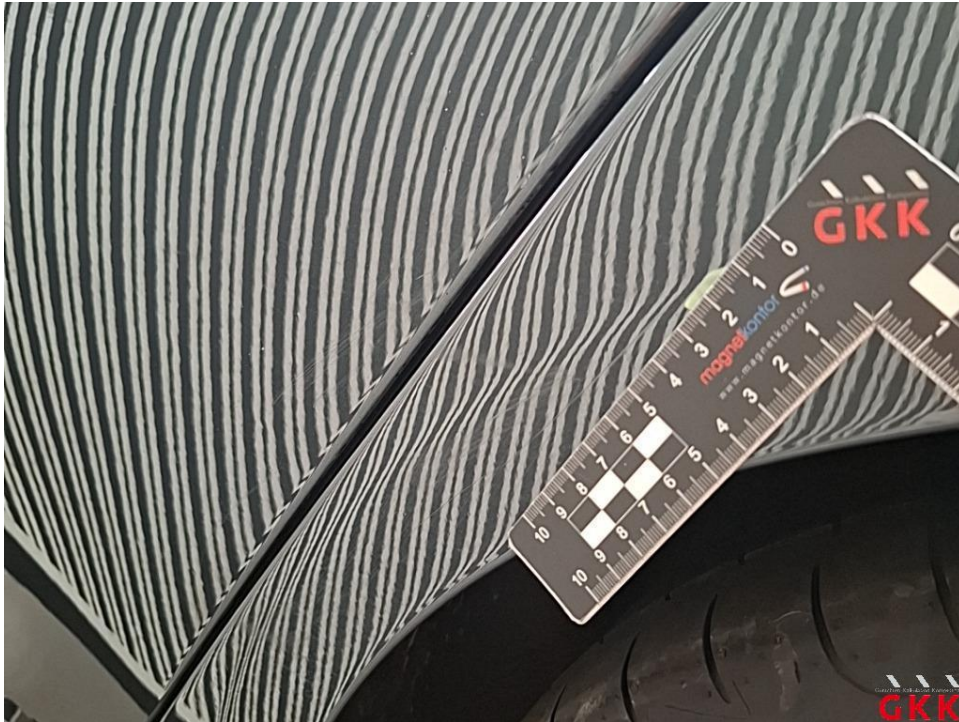
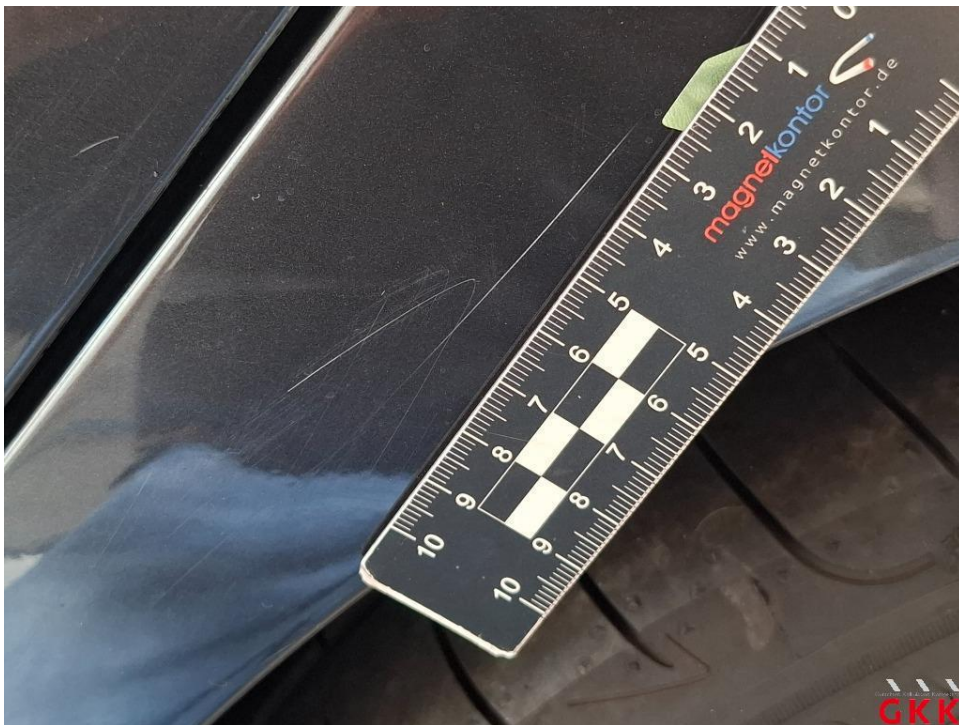
Seitenwand links, beschädigt (Bild 26, Bild 27, Bild 28)

Bild 26. Seitenwand links, beschädigt, lackieren

Bild 27. Seitenwand links, beschädigt, lackieren

Bild 28. Seitenwand links, beschädigt, lackieren

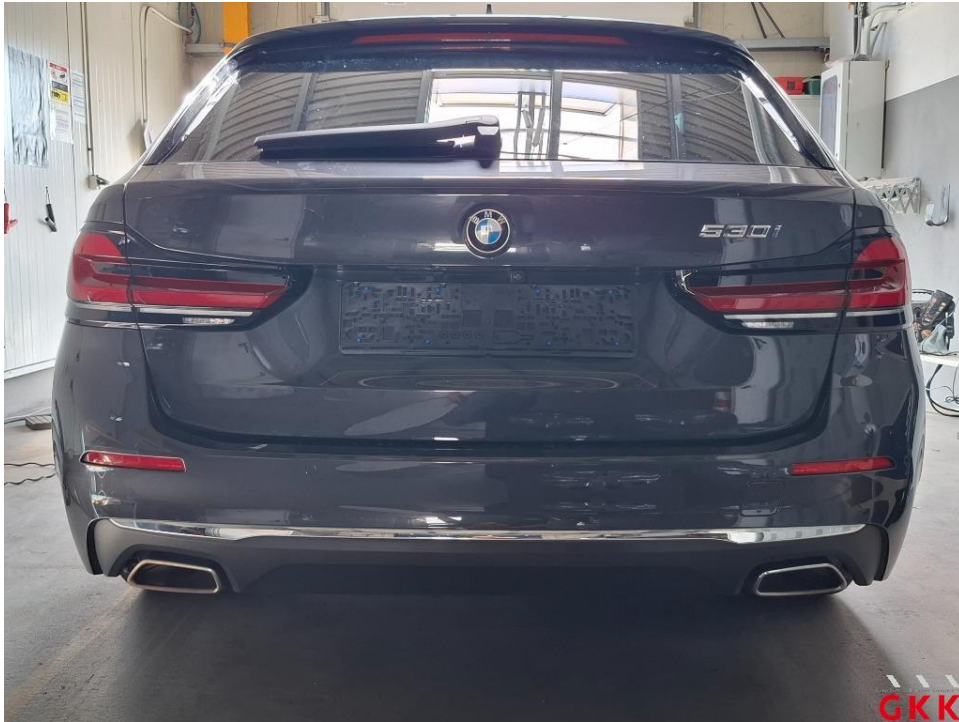
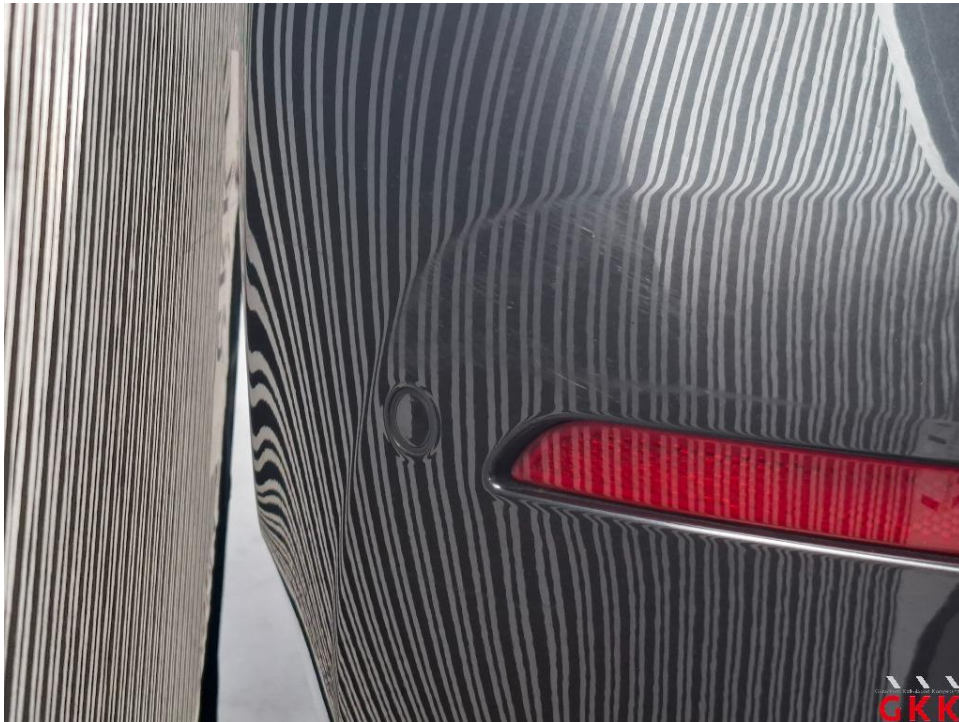
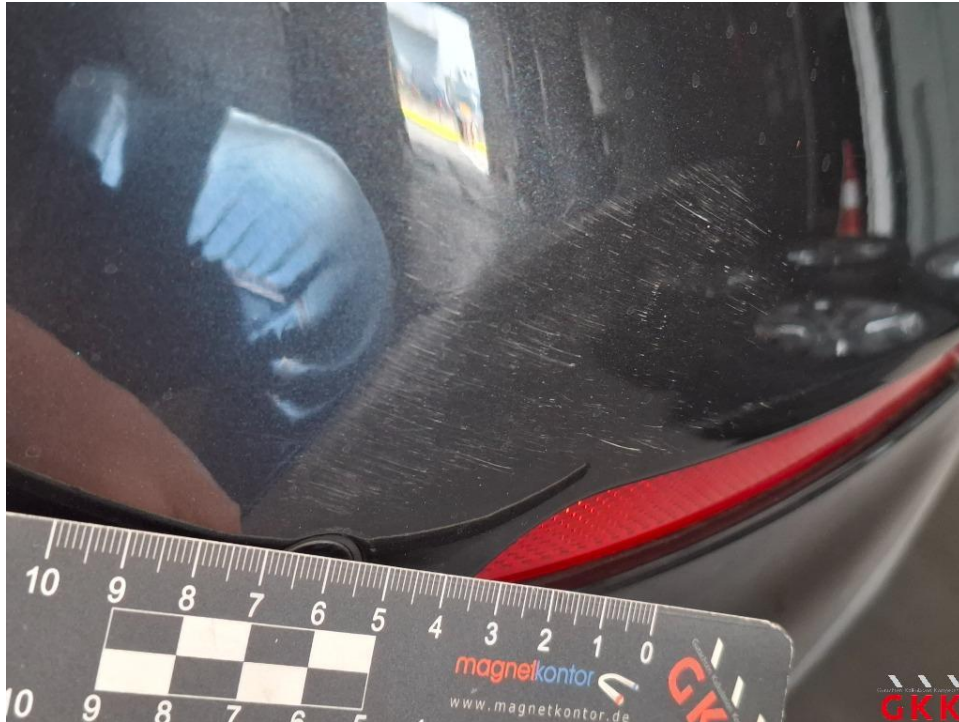
Stoßfänger hinten Verkleidung -lackiert-, beschädigt (Bild 29, Bild 30, Bild 31)

Bild 29. Stoßfänger hinten, Verkleidung -lackiert-, beschädigt, lackieren

Bild 30. Stoßfänger hinten, Verkleidung -lackiert-, beschädigt, lackieren

Bild 31. Stoßfänger hinten, Verkleidung -lackiert-, beschädigt, lackieren

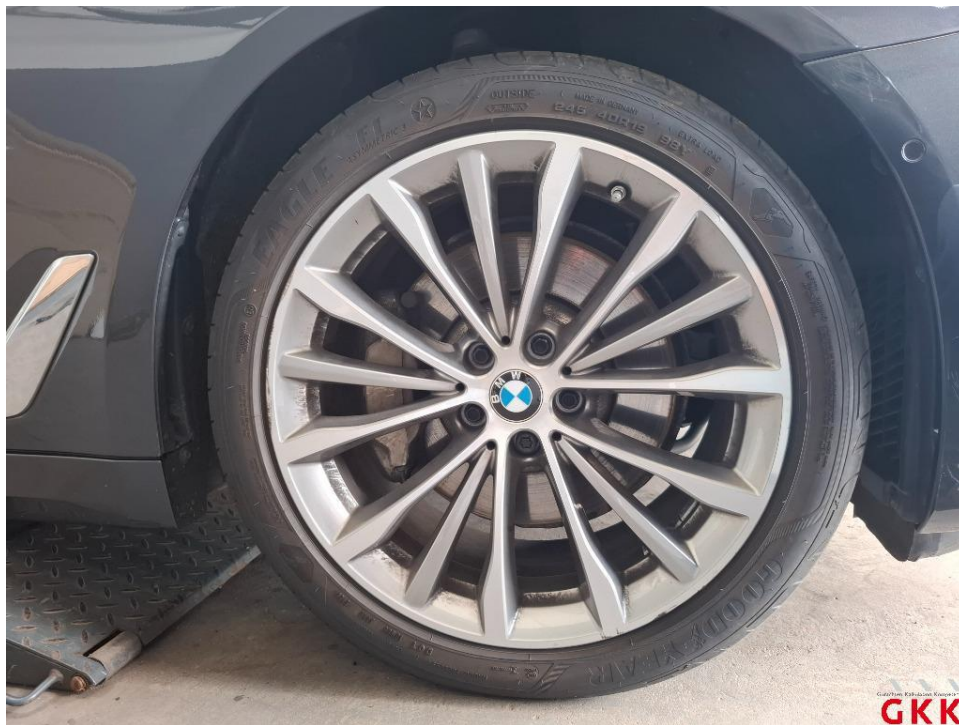
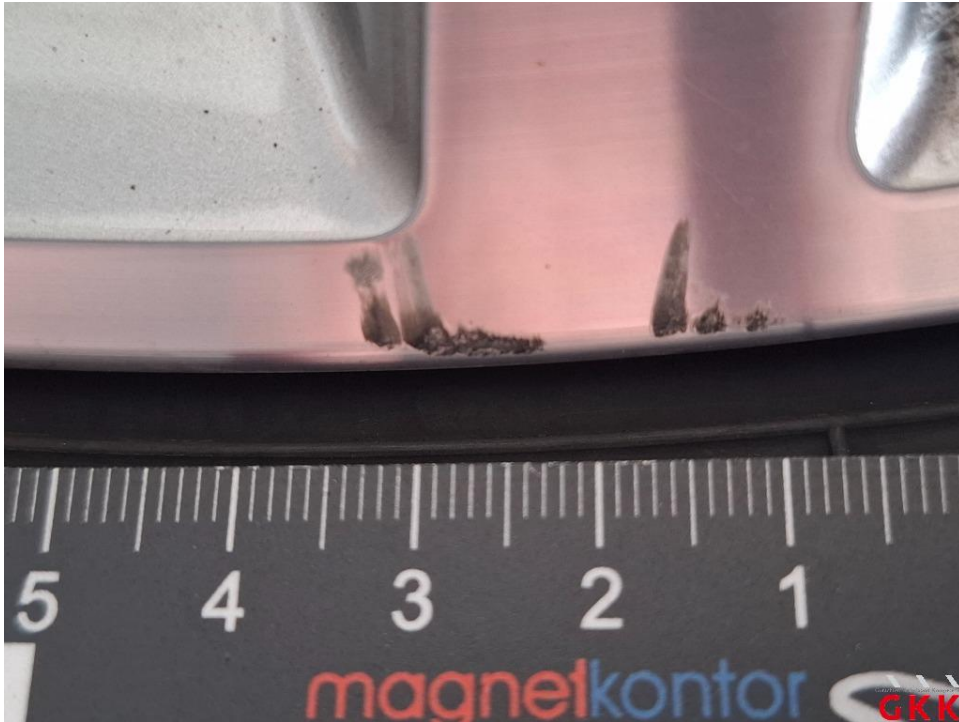
LM-Rad vorne rechts, beschädigt (Bild 32, Bild 33)

Bild 32. LM-Rad, vorne rechts, beschädigt, ersetzen

Bild 33. LM-Rad, vorne rechts, beschädigt, ersetzen

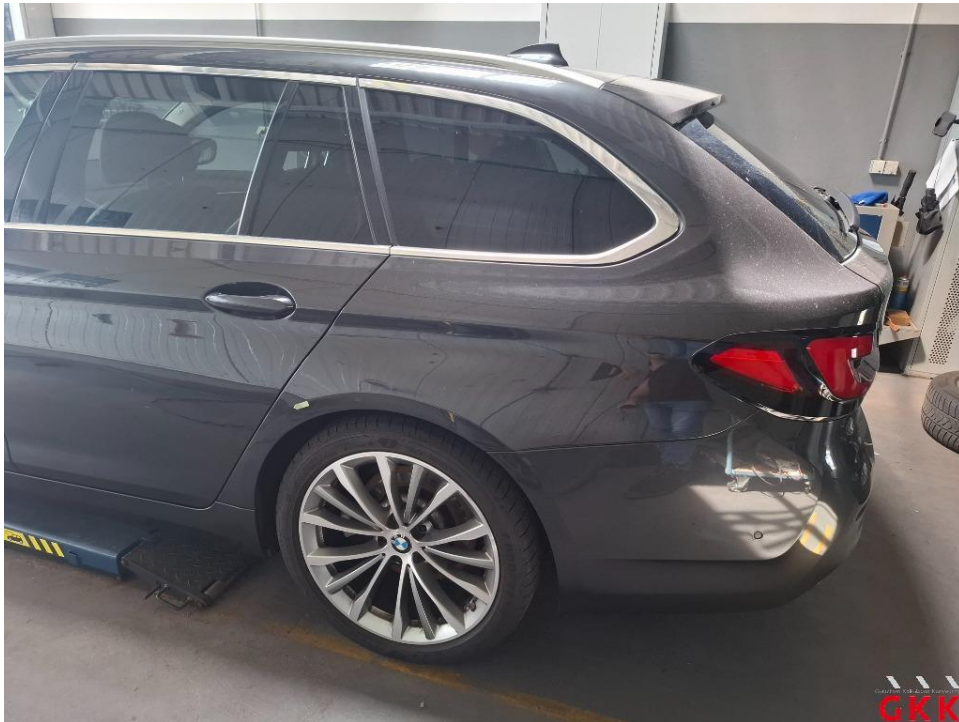
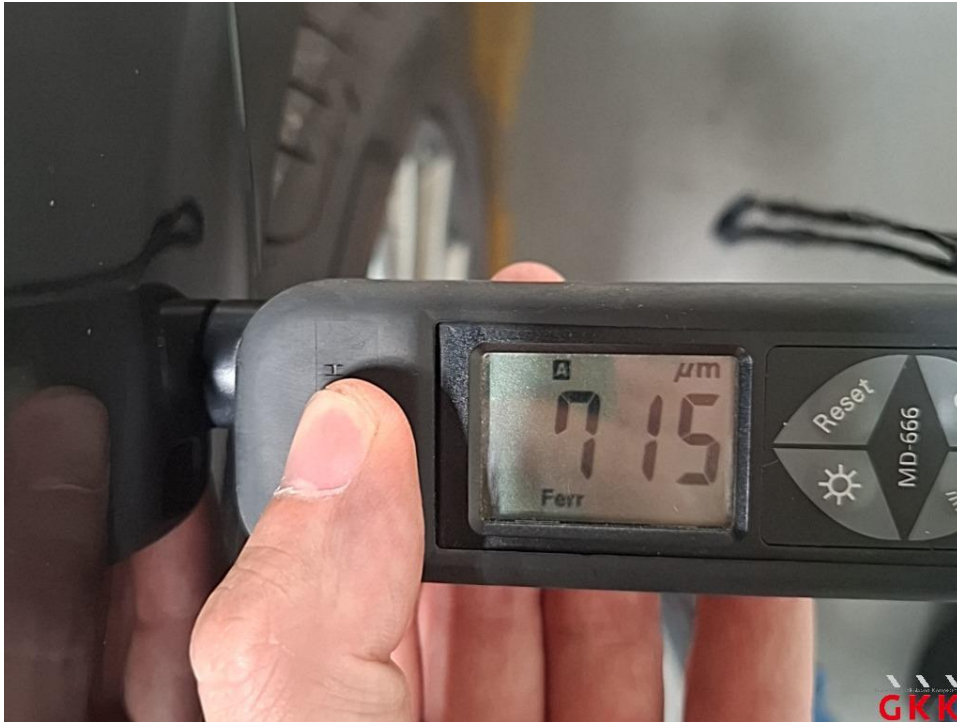
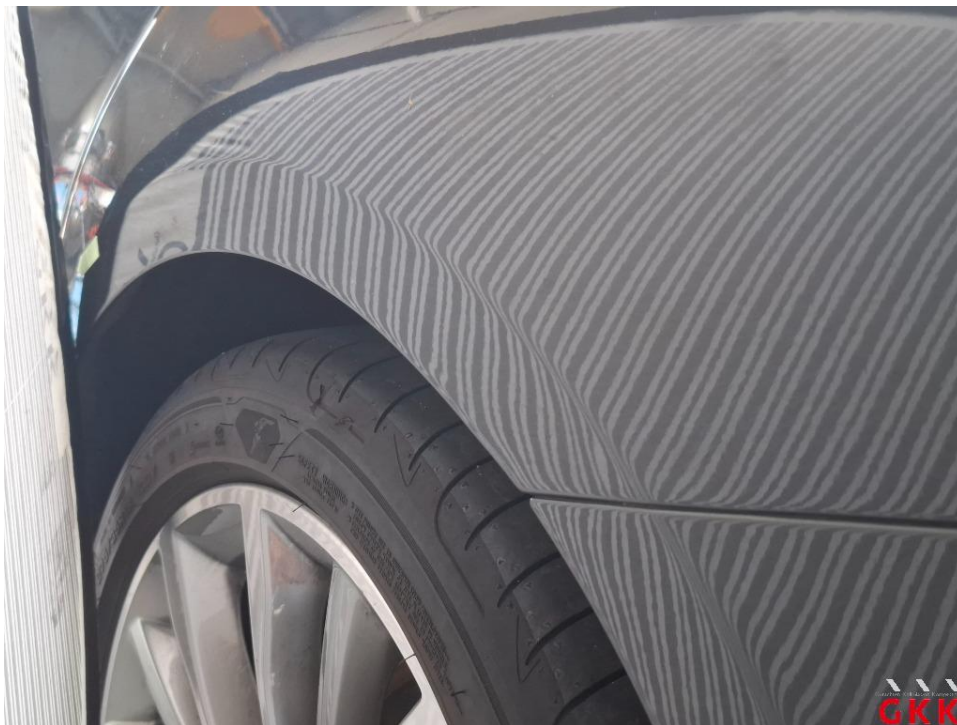
| Vorschaden | Der Vorschaden wurde fach- und sachgerecht behoben | Feststellung |
|---|---|---|
| Seitenwand hinten links | Nein | Restdeformation |

Seitenwand links, Reparaturmangel (Bild 34, Bild 35, Bild 36)

Bild 34. Seitenwand links, Reparaturmangel, instand setzen - lackieren

Bild 35. Seitenwand links, Reparaturmangel, instand setzen - lackieren

Bild 36. Seitenwand links, Reparaturmangel, instand setzen - lackieren

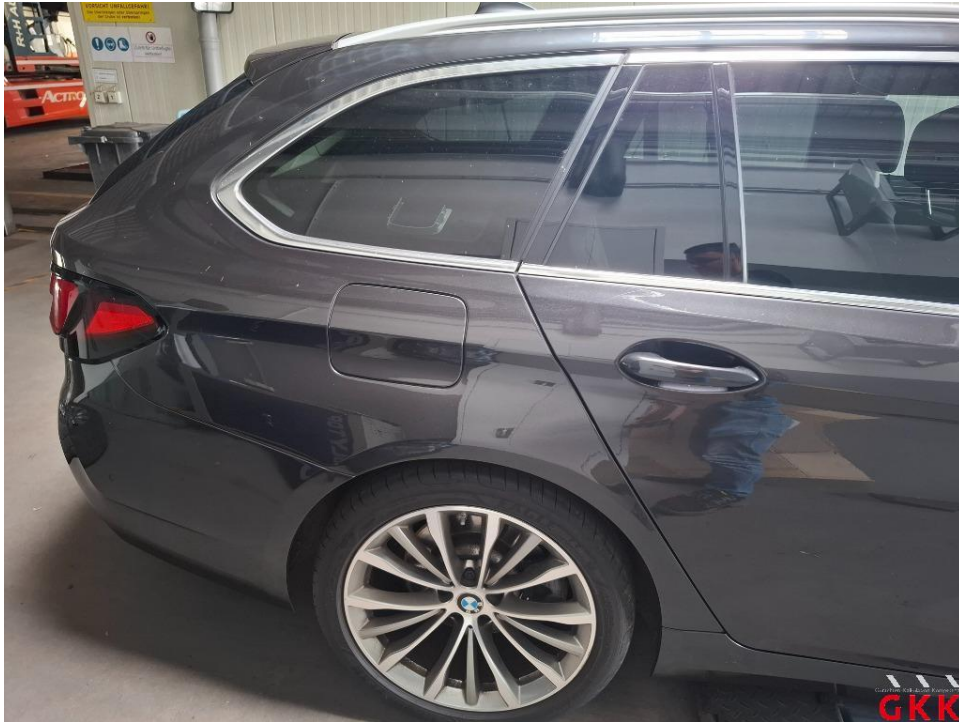
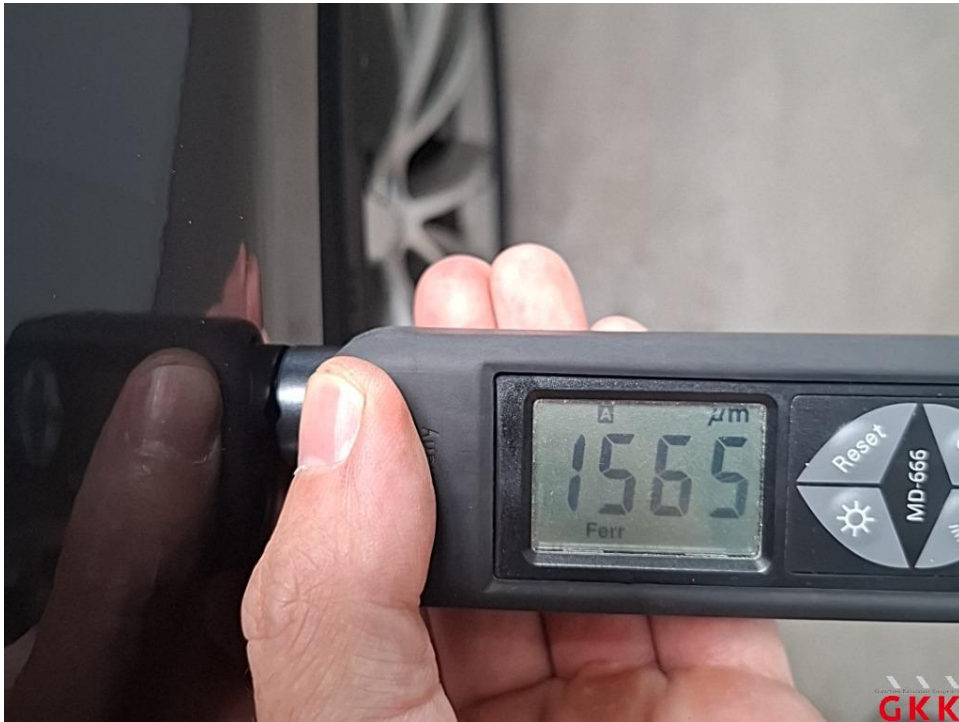
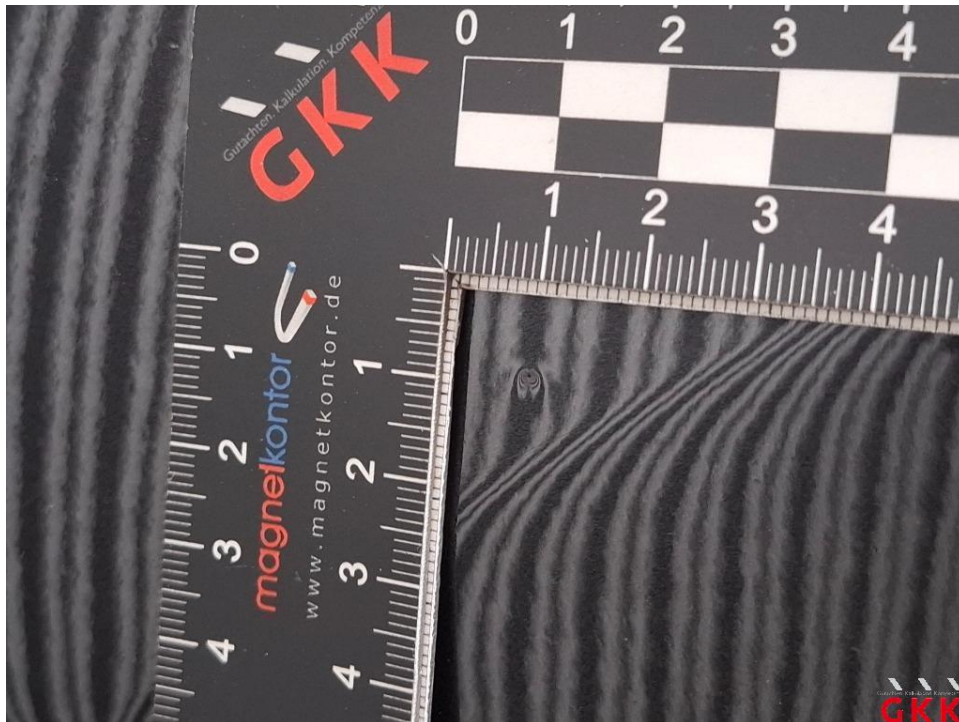
| Vorschaden | Der Vorschaden wurde fach- und sachgerecht behoben | Feststellung |
|---|---|---|
| Seitenwand hinten rechts | Nein | Lackeinschlüsse |

Seitenwand rechts, Reparaturmangel (Bild 37, Bild 38, Bild 39)

Bild 37. Seitenwand rechts, Reparaturmangel, lackieren

Bild 38. Seitenwand rechts, Reparaturmangel, lackieren

Bild 39. Seitenwand rechts, Reparaturmangel, lackieren
