# Zustandsbericht

Protokollnummer: 46566466  
Auftrags-Nr / Referenz: 21293959  
Besichtigungsdatum: 08.07.2026

| Hersteller / Modell | Polestar 2 Single Motor 78kWh | | |
| Kennzeichen | HH-RS 883E | Fahrgestellnummer | YSMVSEGE0PL126600 |

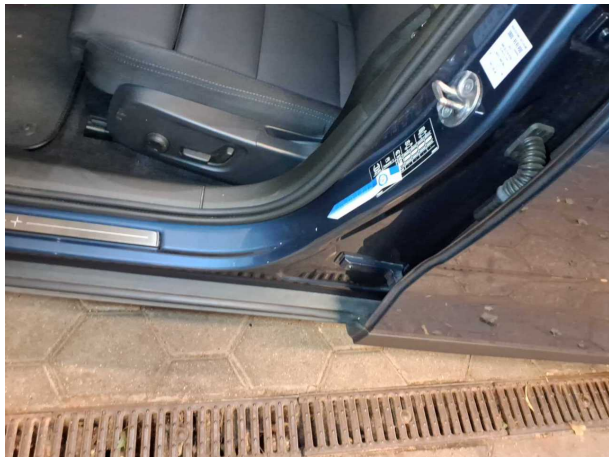
| Nr. | Bauteilgruppe | Beschreibung |
|---|---|---|
| 1 | Schweller links | Einstieg - Lackmangel - Smart Repair |

**Beschädigung #1:** Schweller links: Einstieg - Lackmangel - Smart Repair

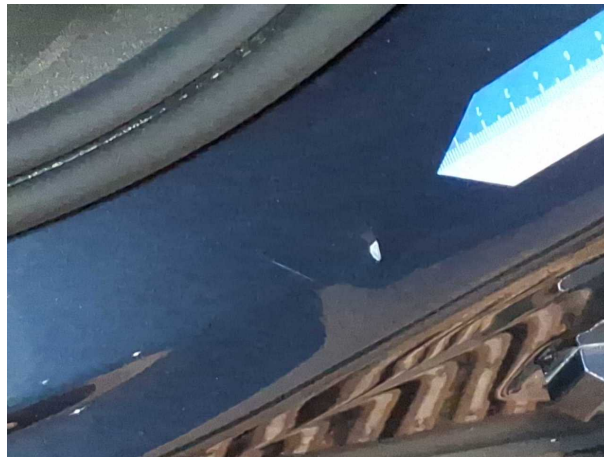
**Beschädigung #1:** Schweller links: Einstieg - Lackmangel - Smart Repair

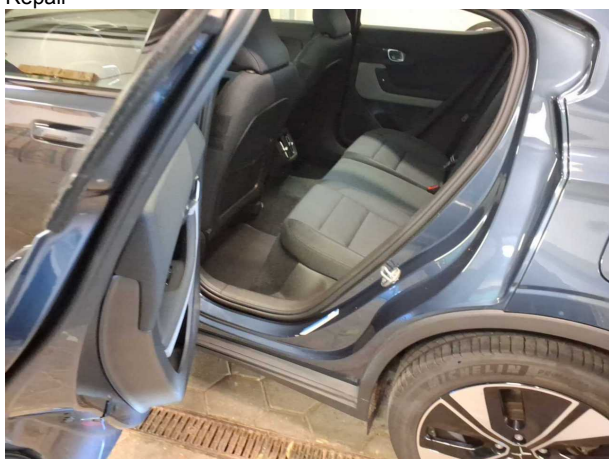
| Nr. | Bauteilgruppe | Beschreibung |
|---|---|---|
| 2 | Seitenwand links | Einstieg - verkratzt / verschürft - Smart Repair |

**Beschädigung #2:** Seitenwand links: Einstieg - verkratzt / verschürft - Smart Repair

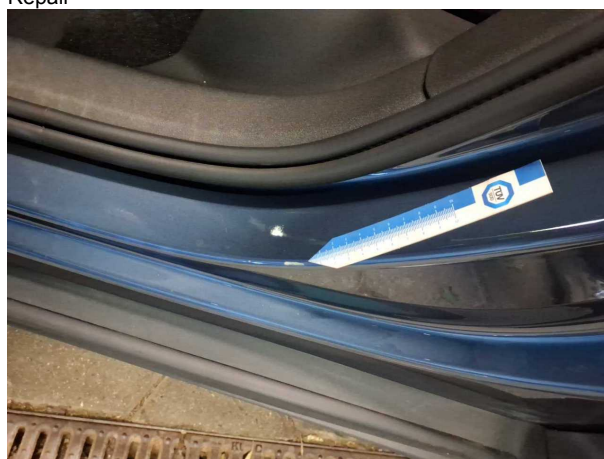
**Beschädigung #2:** Seitenwand links: Einstieg - verkratzt / verschürft - Smart Repair

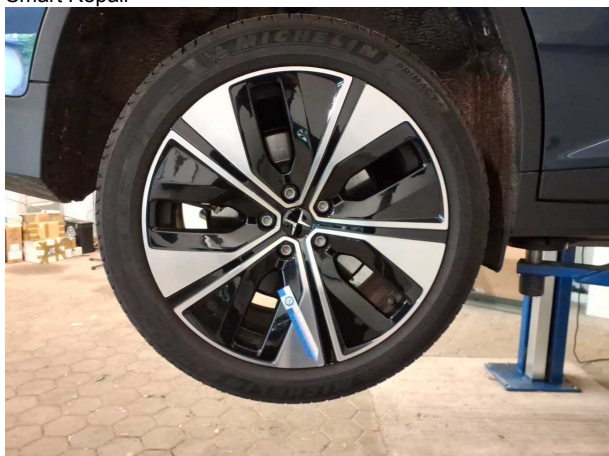
| Nr. | Bauteilgruppe | Beschreibung |
|---|---|---|
| 3 | Rad/Reifen | Leichtmetallfelge hinten rechts (Sommer) - verkratzt / verschürft - Wertminderung |

**Beschädigung #3:** Rad/Reifen: Leichtmetallfelge hinten rechts (Sommer) - verkratzt / verschürft - Wertminderung

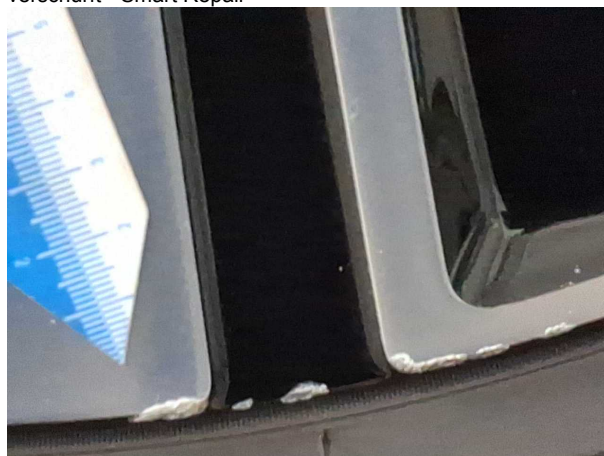
**Beschädigung #3:** Rad/Reifen: Leichtmetallfelge hinten rechts (Sommer) - verkratzt / verschürft - Wertminderung

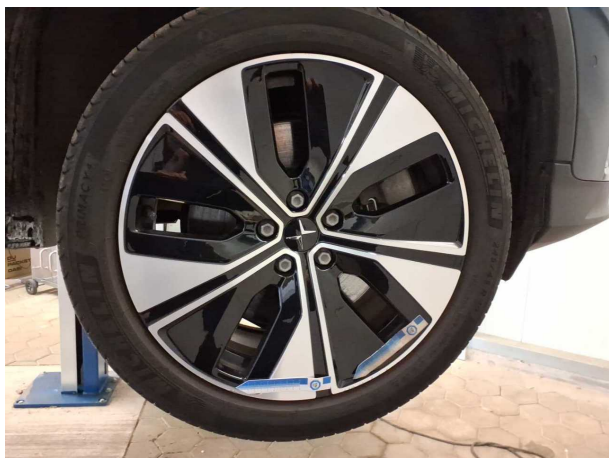
| Nr. | Bauteilgruppe | Beschreibung |
|---|---|---|
| 4 | Rad/Reifen | Leichtmetallfelge vorn rechts (Sommer) - verkratzt / verschürft - Wertminderung |

**Beschädigung #4:** Rad/Reifen: Leichtmetallfelge vorn rechts (Sommer...  
- verkratzt / verschürft - Wertminderung

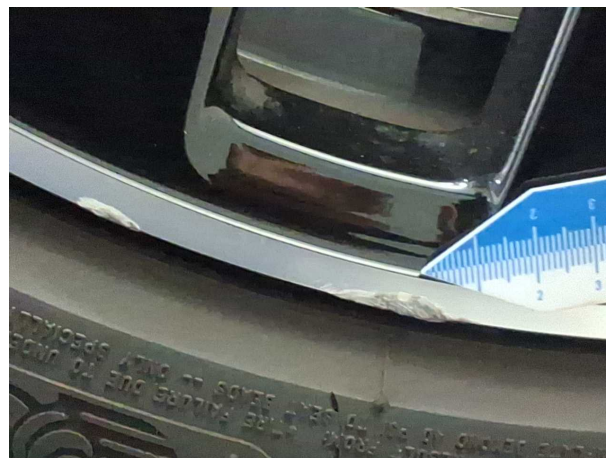
**Beschädigung #4:** Rad/Reifen: Leichtmetallfelge vorn rechts (Sommer) - verkratzt / verschürft - Wertminderung

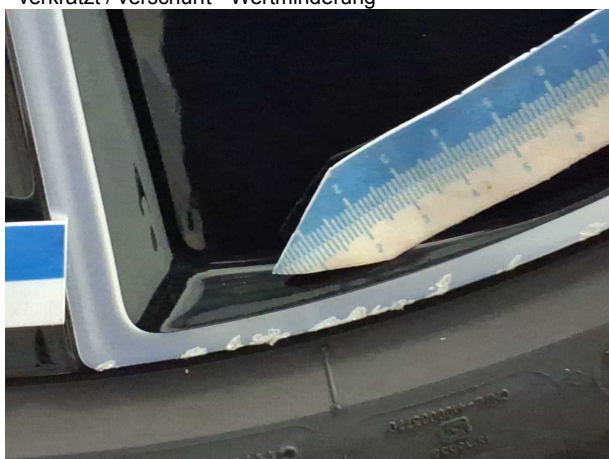
**Beschädigung #4:** Rad/Reifen: Leichtmetallfelge vorn rechts (Sommer...  
- verkratzt / verschürft - Wertminderung

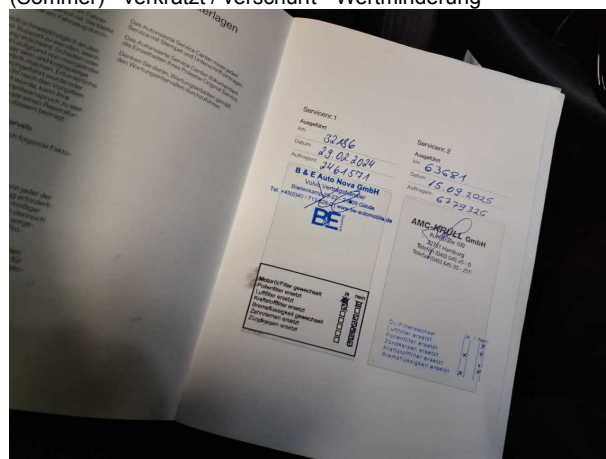
| Nr. | Bauteilgruppe | Beschreibung |
|---|---|---|
| 5 | Unterlagen | Serviceheft (Wartung überzogen - 30000km/24Monate) - entspricht nicht den Herstellervorgaben - Wertminderung |

**Beschädigung #5:** Unterlagen: Serviceheft (Wartung überzogen -  
30000km/24Monate) - entspricht nicht den Herstellervorgaben -
