# Gutachten

W1K2130041A978815

<b>Betreff</b>	[REDACTED]
<b>Auftrag durch</b>	[REDACTED] [REDACTED] [REDACTED]
<b>Besichtigungsdatum / Ort</b>	06.05.2026
<b>Fahrzeugart</b>	PKW Kombi
<b>Hersteller</b>	Mercedes-Benz
<b>Modell / Verkaufsbezeichnung</b>	E 220 d Avantgarde (EURO 6d)
<b>Schlüssel-Nummern HSN / TSN</b>	2222 AIB 00301
<b>Fahrzeug-Identnummer</b>	W1K2130041A978815
<b>Anzahl Besitzer</b>	2
<b>Erstzulassung / Letzte Zulassung</b>	21.09.2021 / 17.01.2022
<b>Nächste HU</b>	05/2027
<b>Fahrzeug Dokumente</b>	Zum Zeitpunkt der Besichtigung lagen die Zulassungsbescheinigung Teil 1 (Schein) sowie die Zulassungsbescheinigung Teil 2 (Brief) vor. (Kopie)
<b>Nummer ZB2</b>	GF702611
<b>Laufleistung</b>	65.192 km / abgelesen
<b>Farbe / Farbcode</b>	922 HIGH-TECH-SILBER METALLIC
<b>Antriebsart</b>	Heckantrieb
<b>Kraftstoffart</b>	Diesel
<b>Hubraum / Leistung</b>	1.950 ccm/ 143 kW
<b>Zylinder / Schadstoffklasse</b>	4 / EURO6;WLTP;AP;PI/CI; M, N1 I

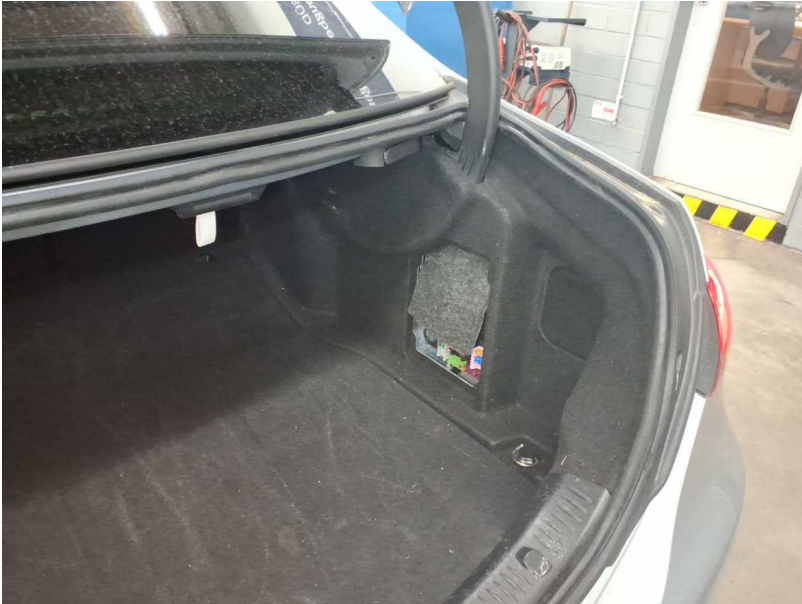
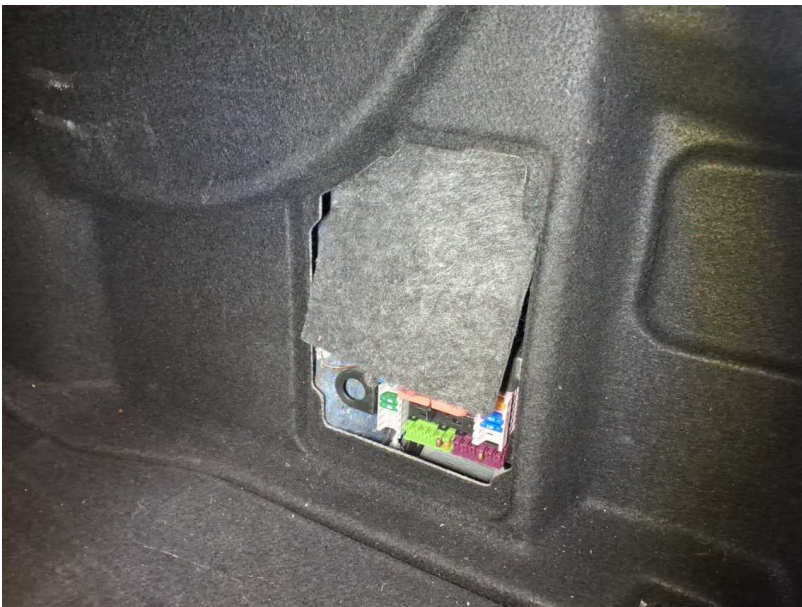
**Beschädigung #1:** Verkleidungen/Abdeckungen: Verkleidungen/Abdeckungen - fehlt - erneuern

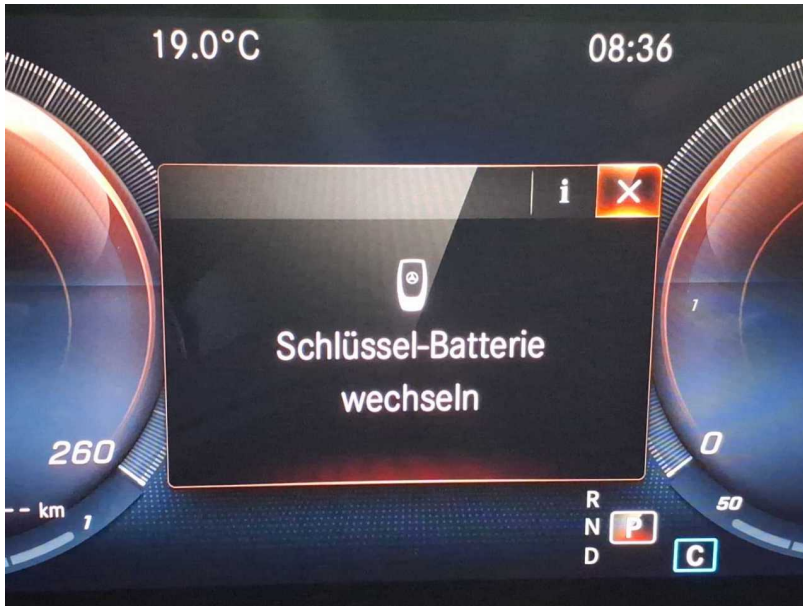
**Beschädigung #3:** Ausrüstung: Fahrzeugschlüssel (Batterie) - leer - erneuern

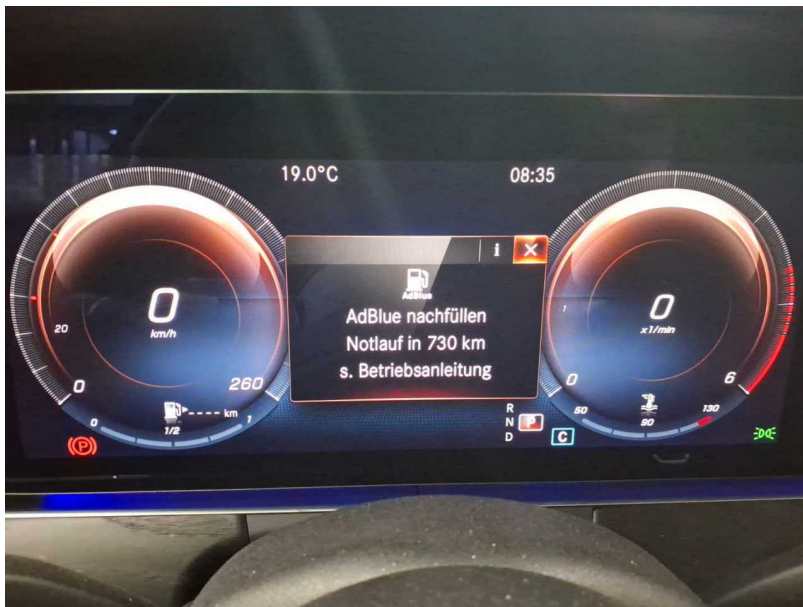
**Beschädigung #4:** Abgasanlage: AdBlue Tank - leer - instandsetzen

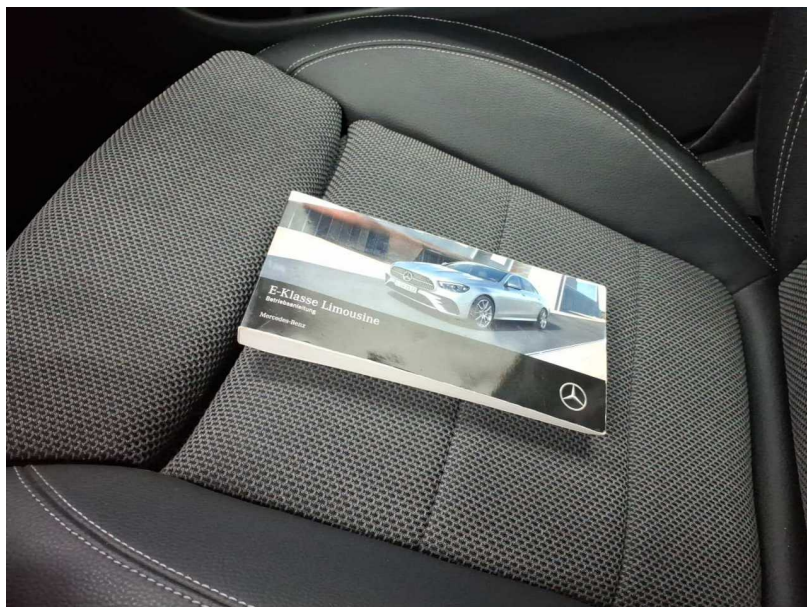
**Beschädigung #5:** Unterlagen: Bordbuchmappe - unvollständig - erneuern

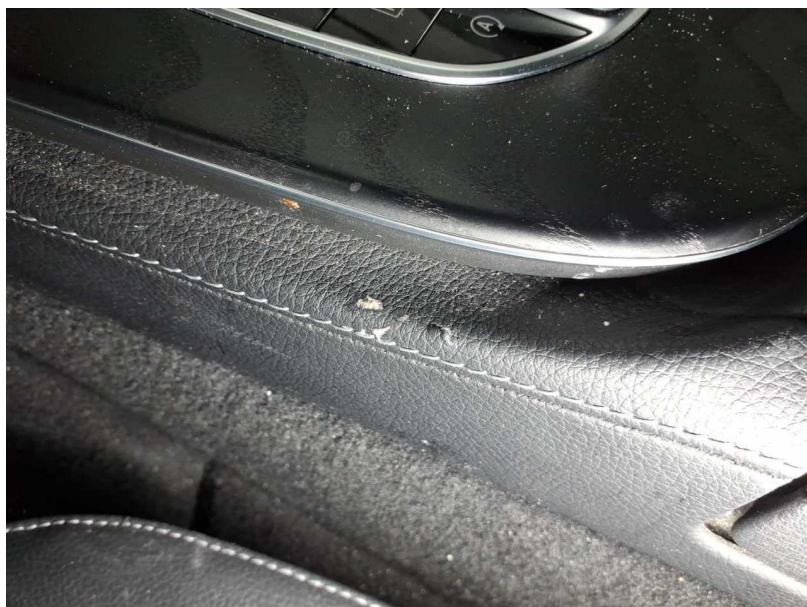
**Beschädigung #6:** Instrumententafel: Mittelkonsole vorn - gebrochen / gerissen - Smart Repair

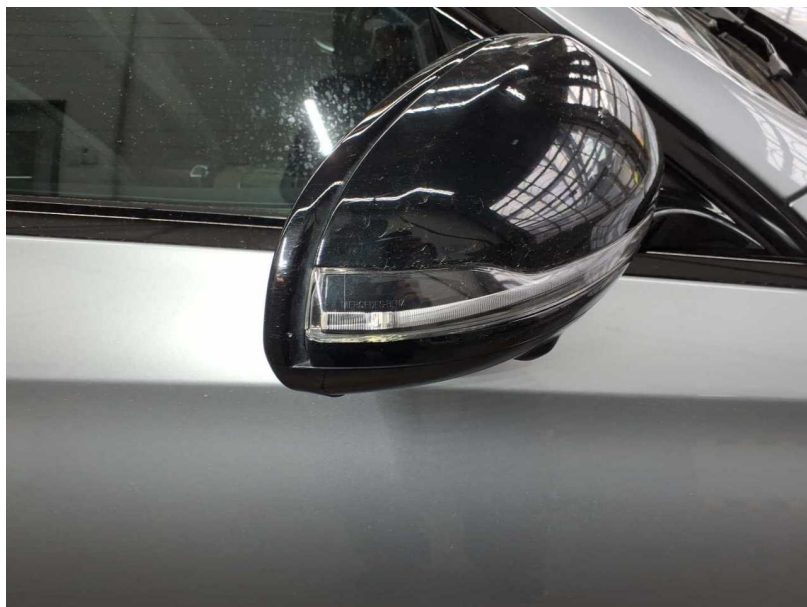
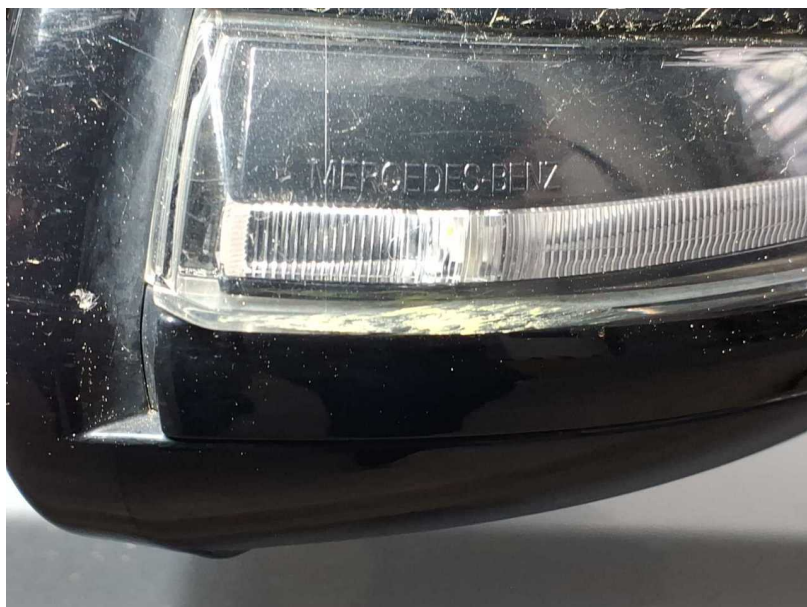
**Beschädigung #7:** Blinkleuchte: Spiegel rechts - verkratzt / verschürft - erneuern

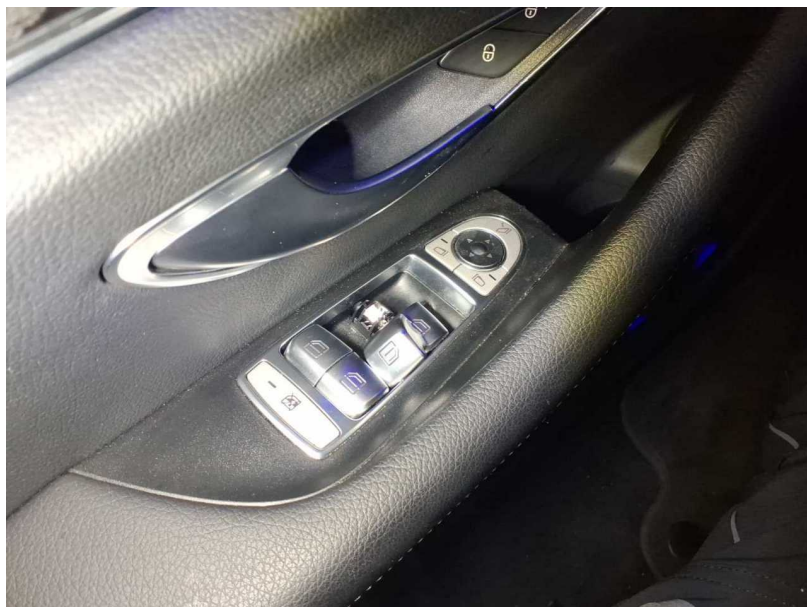
**Beschädigung #9:** Tür vorn links: Schaltereinheit - gebrochen / gerissen - erneuern

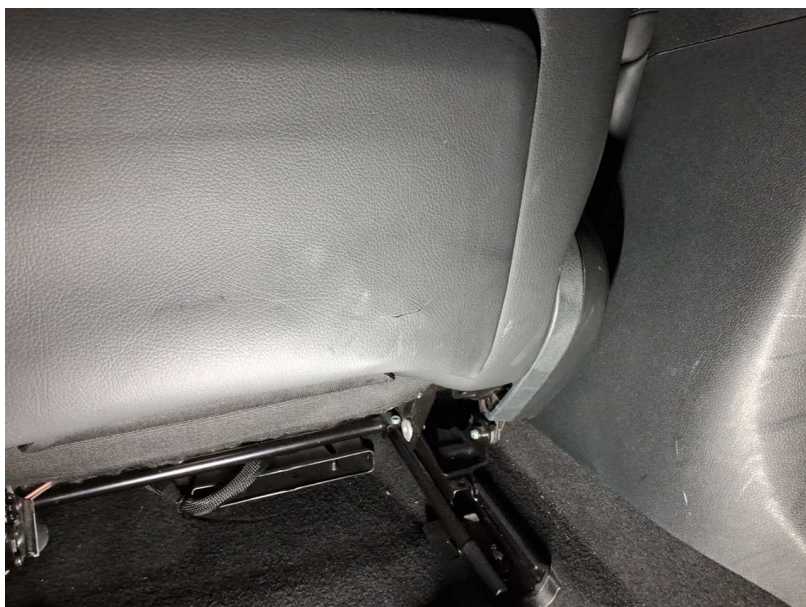
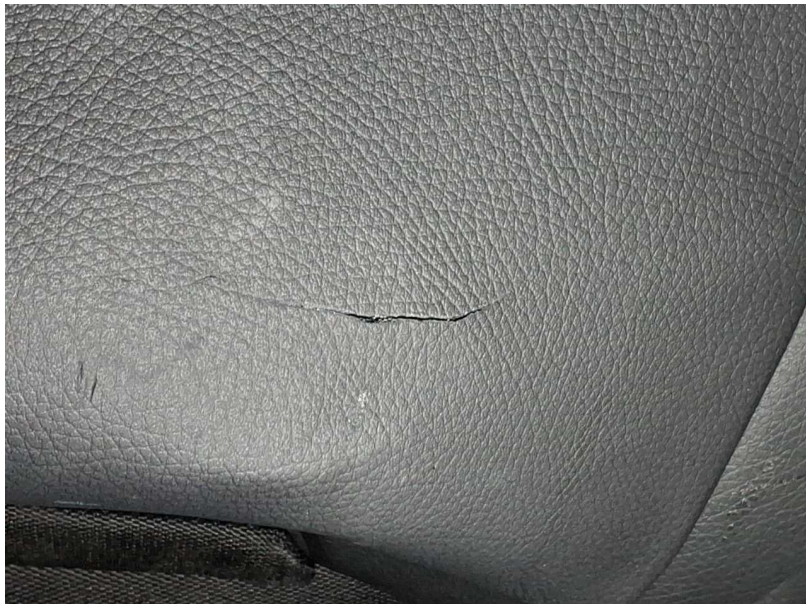
12	Sitz vorn	Lehnenbezug rechts (Tasche hinten) - gebrochen / gerissen - erneuern	██████	██████
13	Bremsanlage	Bremsbeläge vorn - verschlissen - erneuern	██████	██████
14	elektrisches System	Batterie (Kostenausweitung möglich) - elektrischer Fehler - erneuern	██████	██████

**Beschädigung #12:** Sitz vorn: Lehnenbezug rechts (Tasche hinten) - gebrochen / gerissen - erneuern

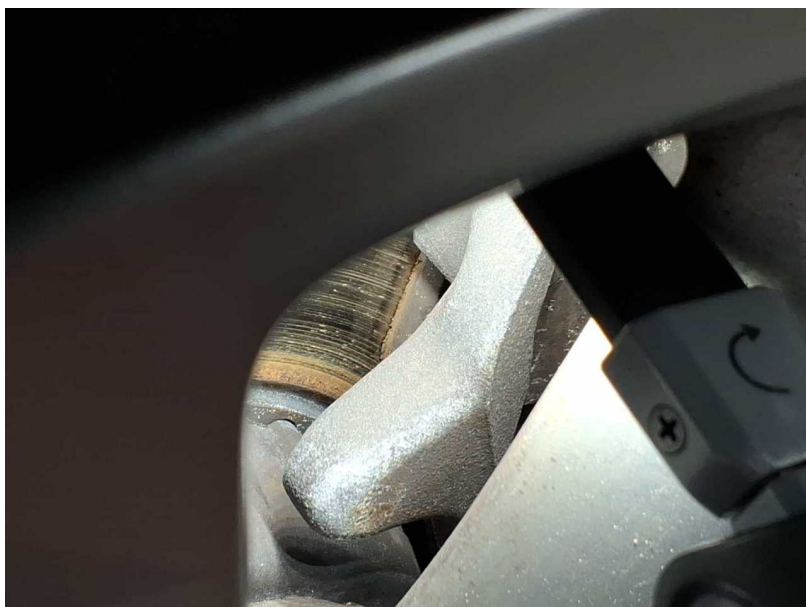
- Das Fahrzeug war zum Zeitpunkt der Besichtigung, aufgrund des unter Unfall oder wertmindernden Faktoren aufgeführten Schadenmerkmals, nicht betriebs bzw. verkehrssicher.  
Dies hat folgenden Grund: Bremse

**Beschädigung #13:** Bremsanlage: Bremsbeläge vorn - verschlissen - erneuern

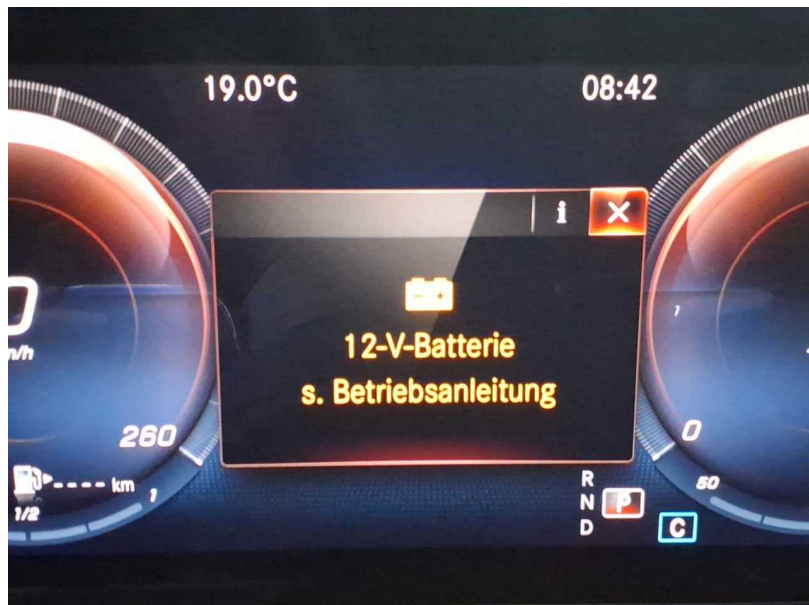
**Beschädigung #14:** elektrisches System: Batterie (Kostenausweitung möglich) - elektrischer Fehler - erneuern

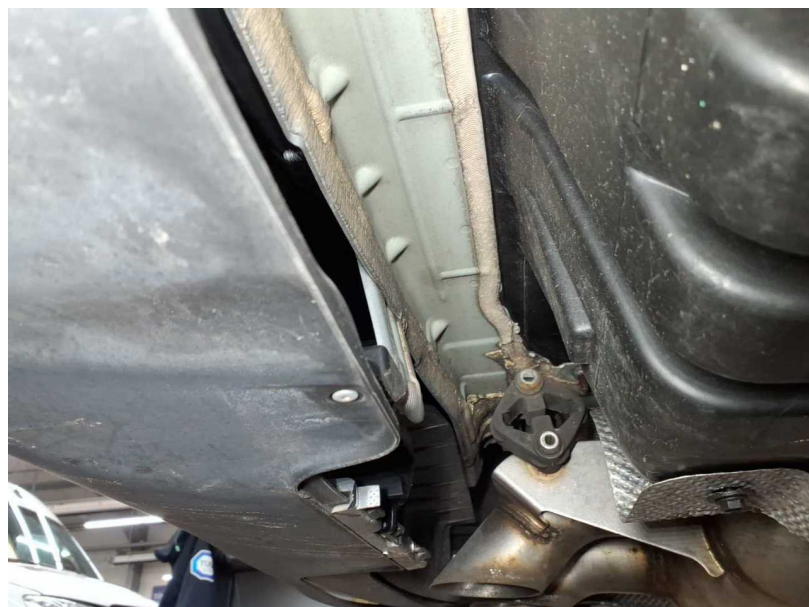
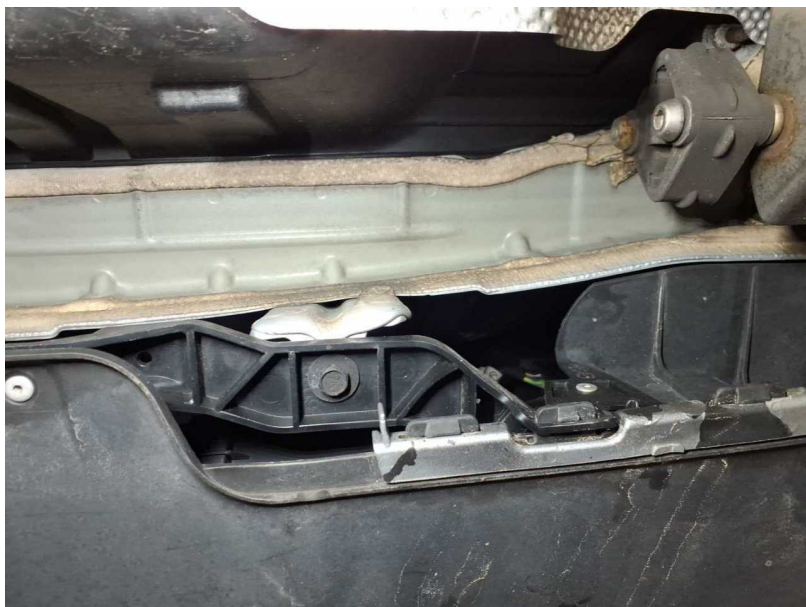
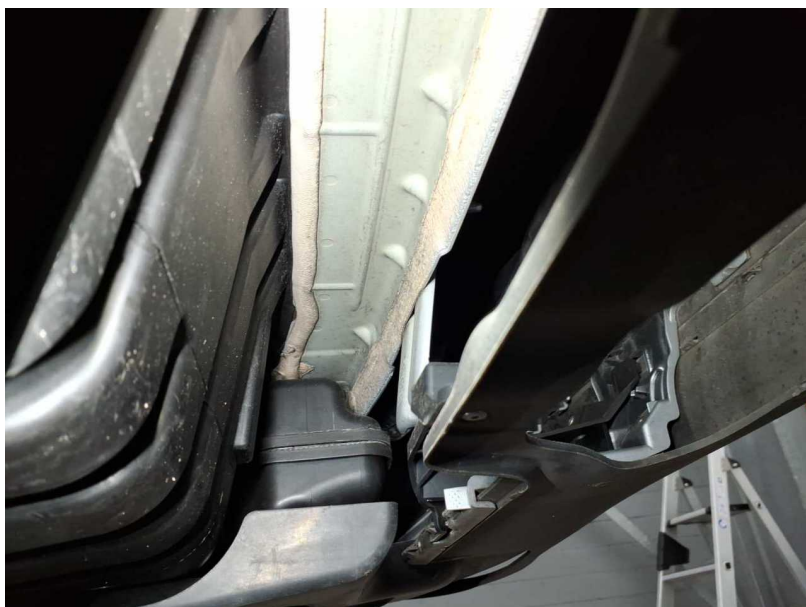
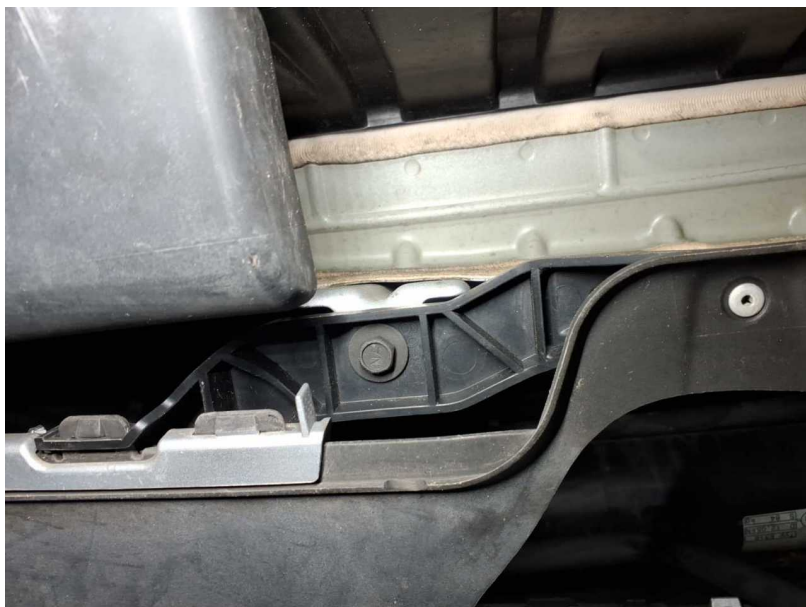
Nr.	Bauteilgruppe	Beschreibung	Rep.Kosten	Minderwert
15	Heckbereich	Heckblech - verformt - instandsetzen und lackieren	██████	██████
16	Seitenwand links	Einstieg - Delle(n) - instandsetzen und lackieren	██████	██████
17	Sonstiges	Inspektion/Wartung - fällig - durchführen	██████	██████
18	Kotflügel links	Kotflügel links (Kostenausweitung möglich) - nicht fachgerecht instandgesetzt - instandsetzen und lackieren	██████	██████
19	Schweller links	Verkleidung (Kostenausweitung möglich) - nicht fachgerecht instandgesetzt - erneuern	██████	██████
20	Seitenwand links	Seitenwand - Delle(n) - instandsetzen und lackieren	██████	██████
21	Tür hinten links	Tür (Wellig und Einschlüsse im Lack) - nicht fachgerecht instandgesetzt - instandsetzen und lackieren	██████	██████
22	Tür hinten rechts	Tür (Wellig und Einschlüsse im Lack) - nicht fachgerecht instandgesetzt - instandsetzen und lackieren	██████	██████
23	Motorhaube	Motorhaube - Delle(n) - instandsetzen und lackieren	██████	██████

**Beschädigung #15:** Heckbereich: Heckblech - verformt - instandsetzen und lackieren

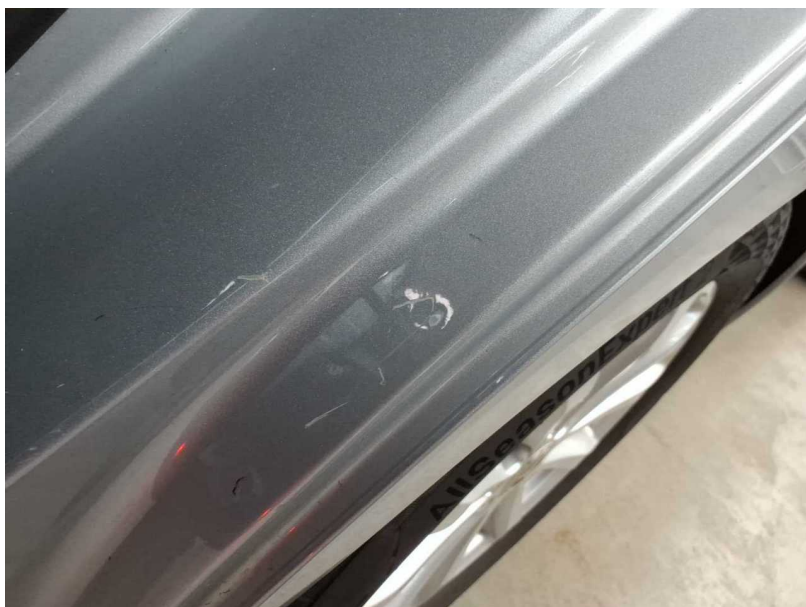
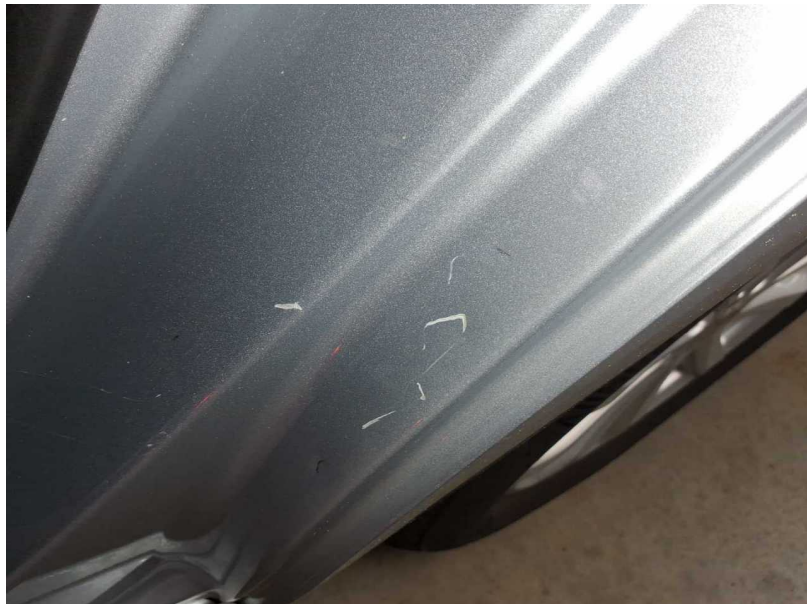
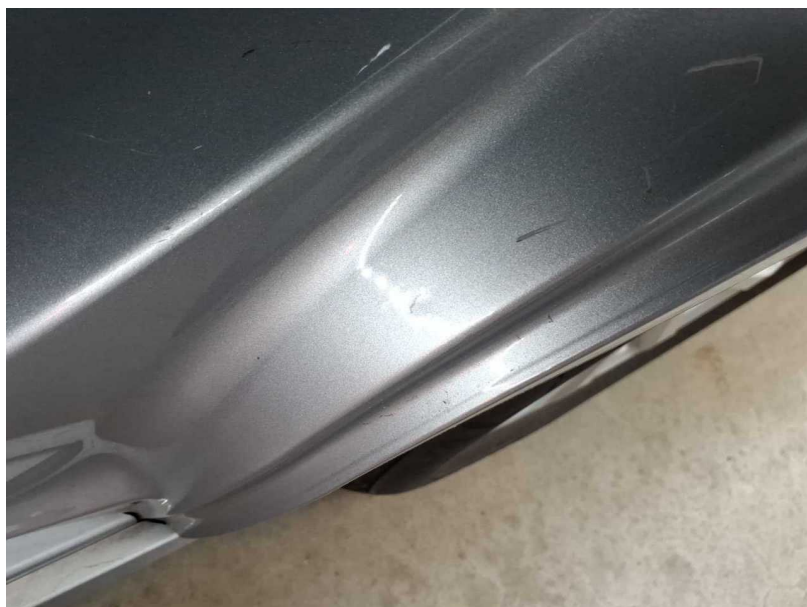
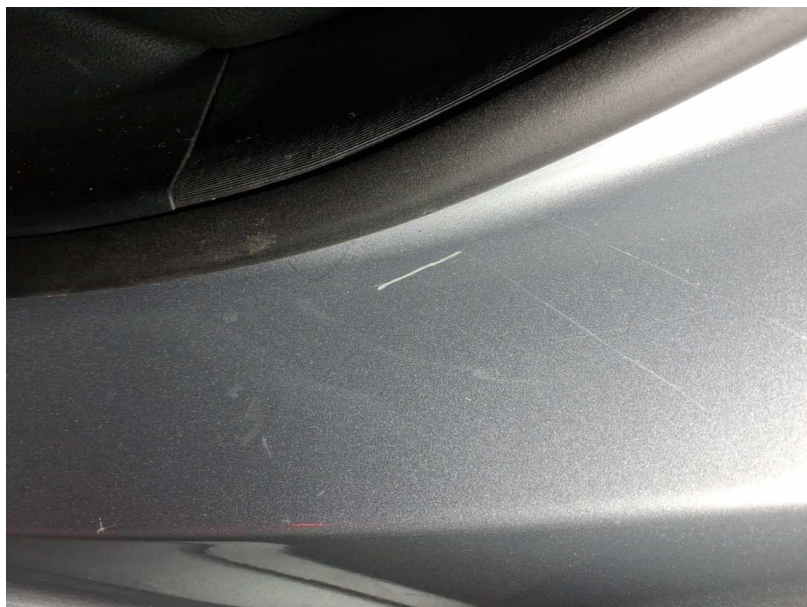
**Beschädigung #16:** Seitenwand links: Einstieg - Delle(n) - instandsetzen und lackieren

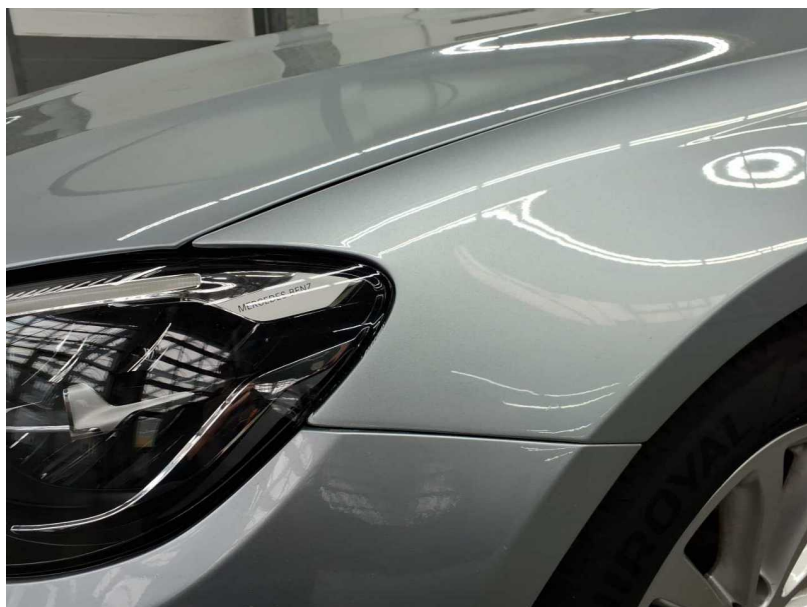
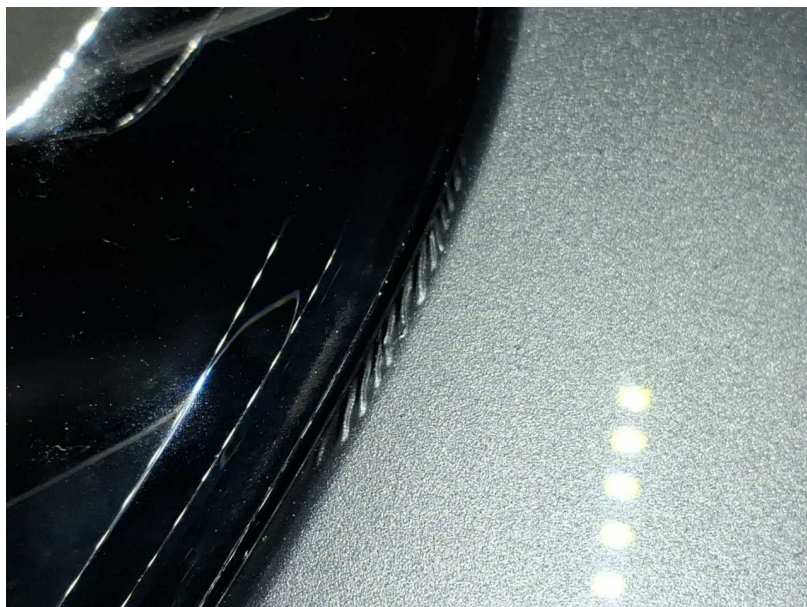
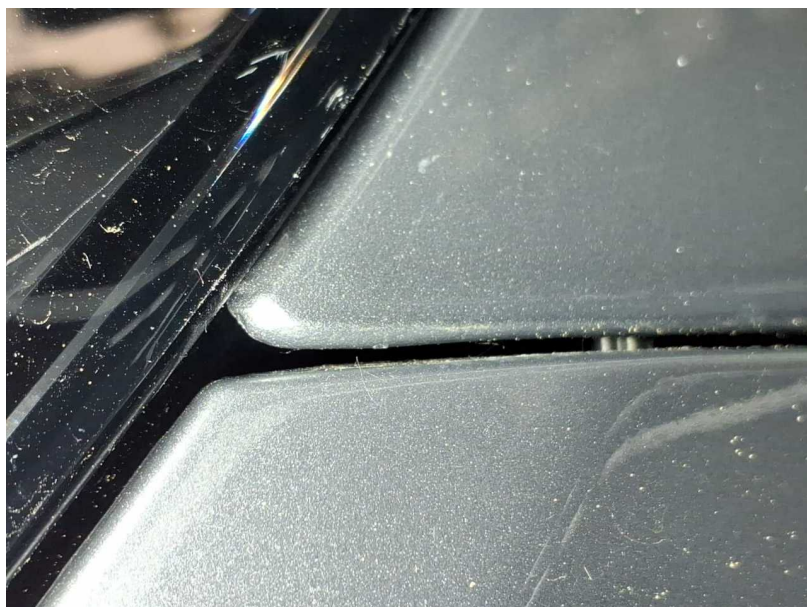
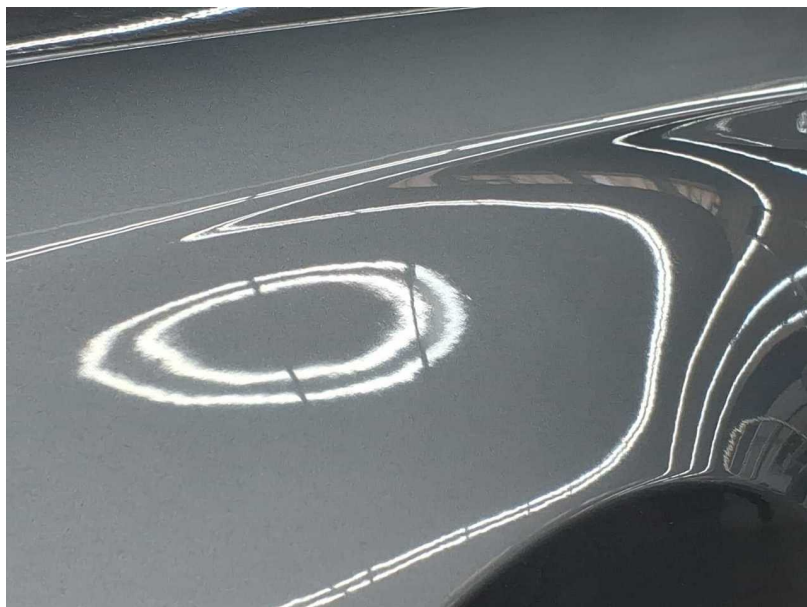
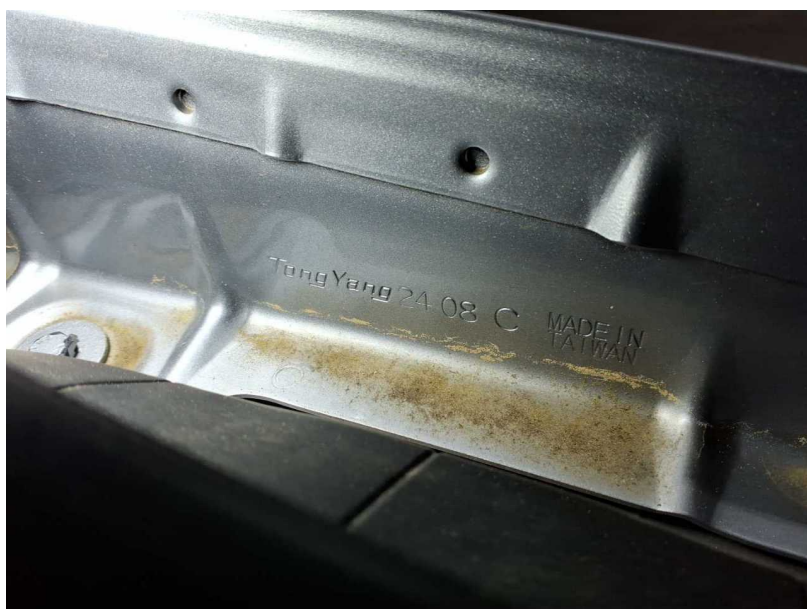
Nr.	Ort	Wertminderung
1	Kotflügel links, Tür hinten links, Tür hinten rechts

Nr.	Ort	Messung
1	Kotflügel links	271 µm
2	Tür hinten links	557 µm
3	Tür hinten rechts	578 µm

**Beschädigung #18:** Kotflügel links: Kotflügel links (Kostenausweitung möglich) - nicht fachgerecht instandgesetzt - instandsetzen und lackieren

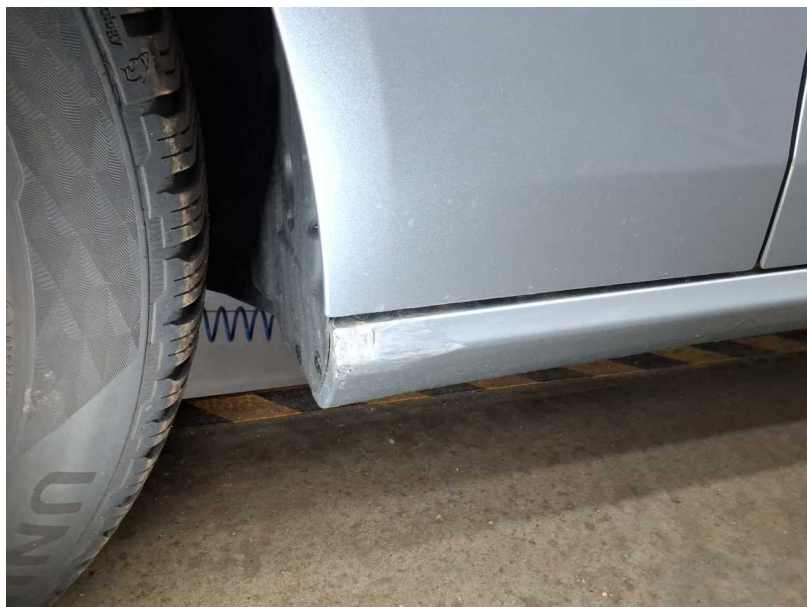
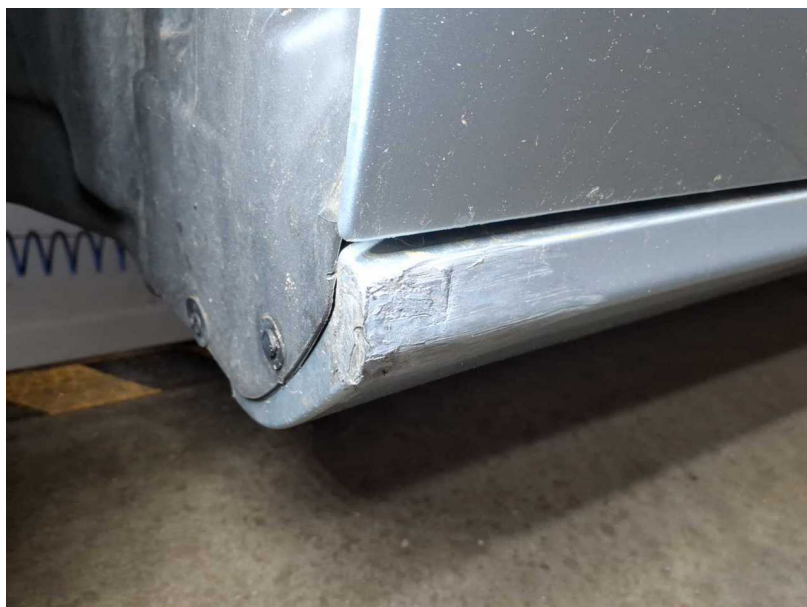
**Beschädigung #19:** Schweller links: Verkleidung (Kostenausweitung möglich) - nicht fachgerecht instandgesetzt - erneuern

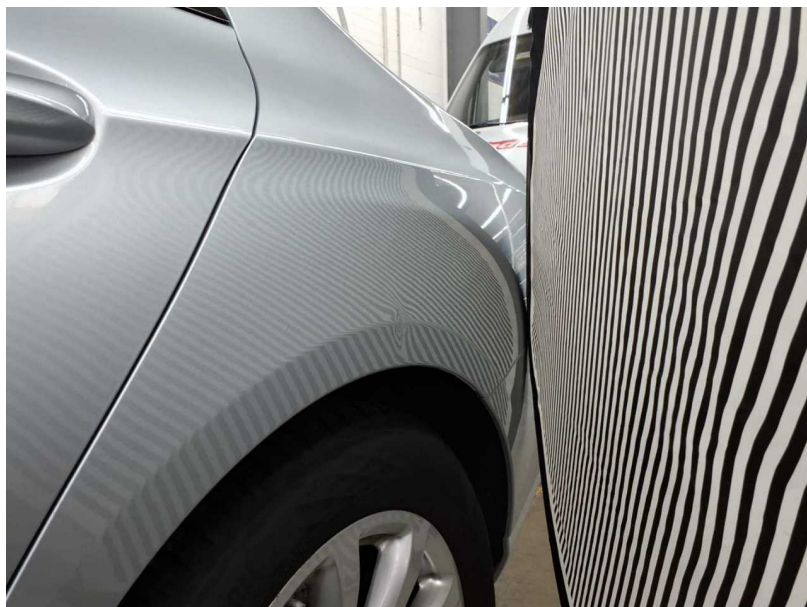
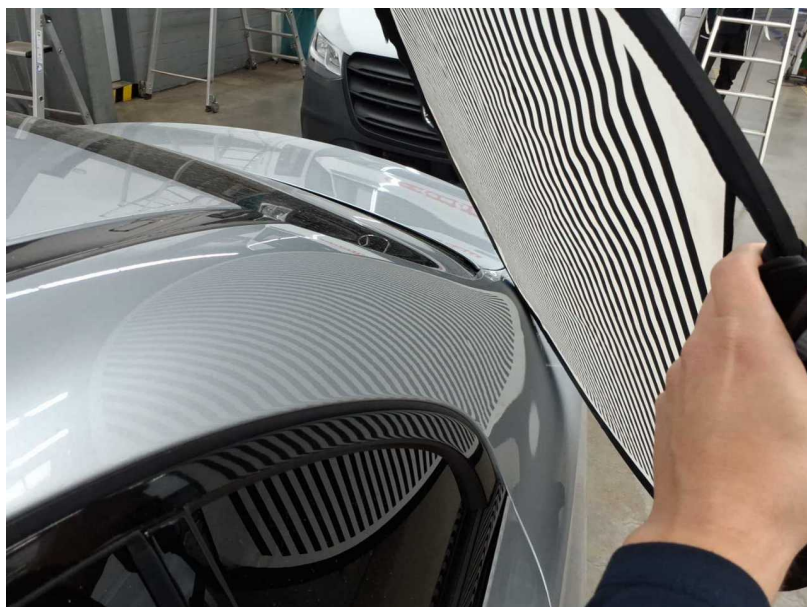
**Beschädigung #20:** Seitenwand links: Seitenwand - Delle(n) - instandsetzen und lackieren

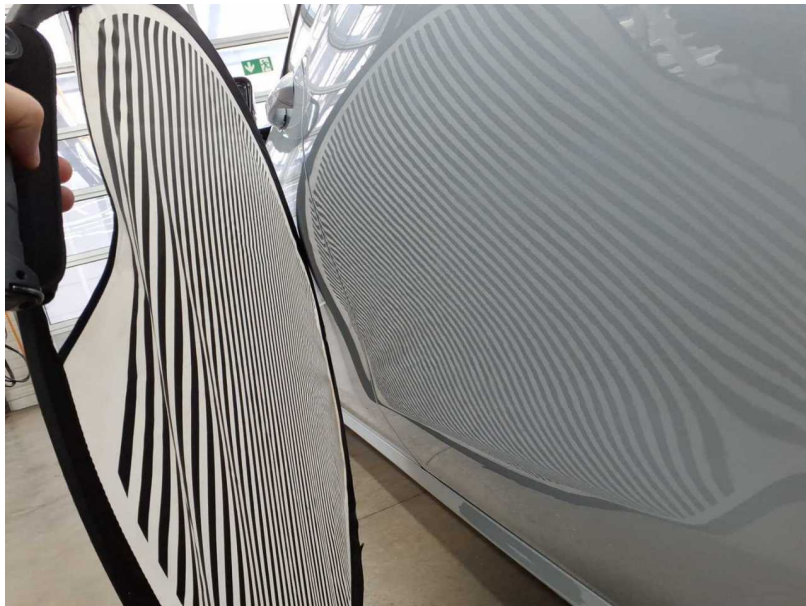
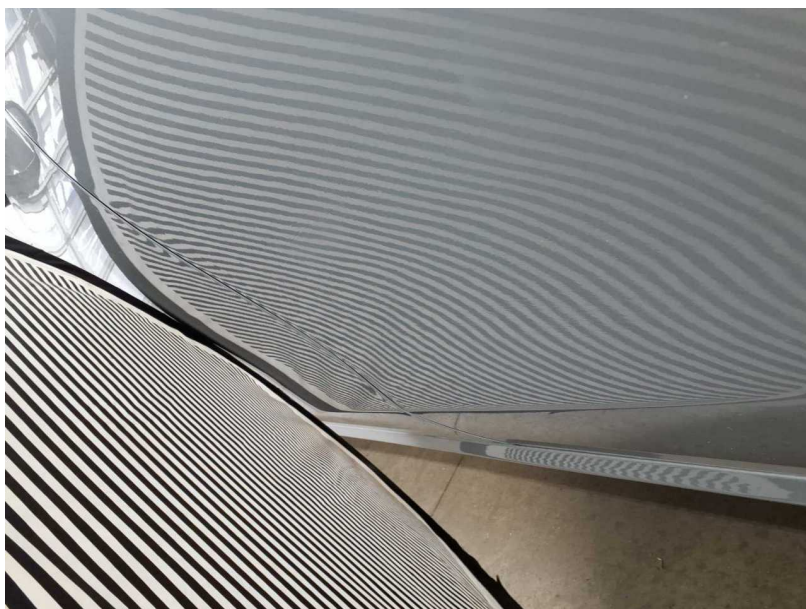
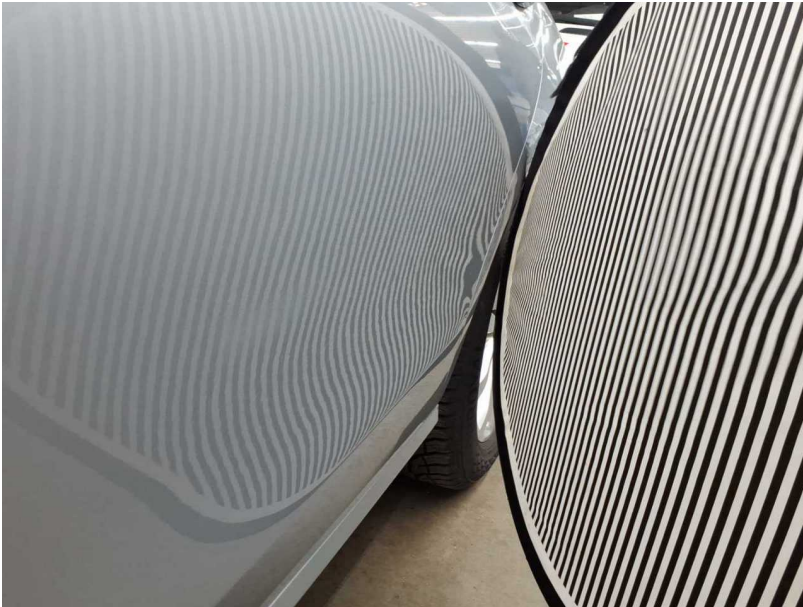
**Beschädigung #21:** Tür hinten links: Tür (Wellig und Einschlüsse im Lack) - nicht fachgerecht instandgesetzt - instandsetzen und lackieren

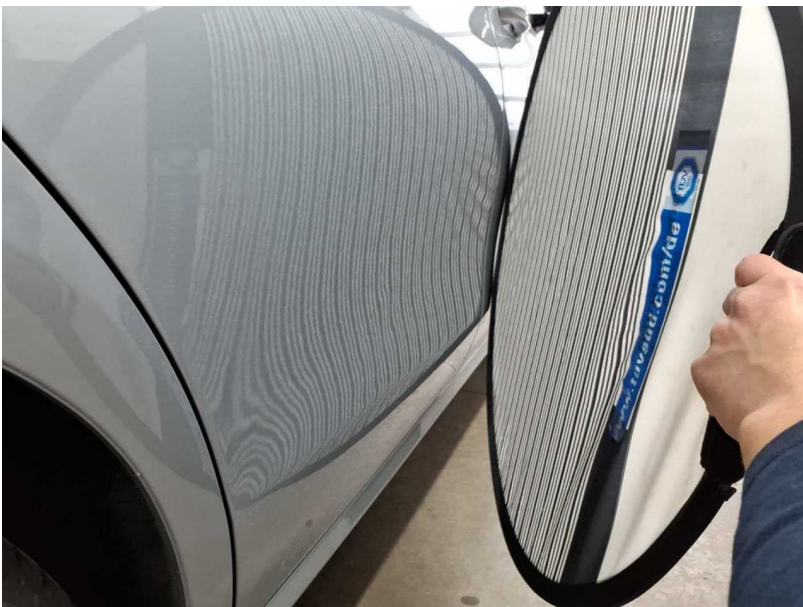
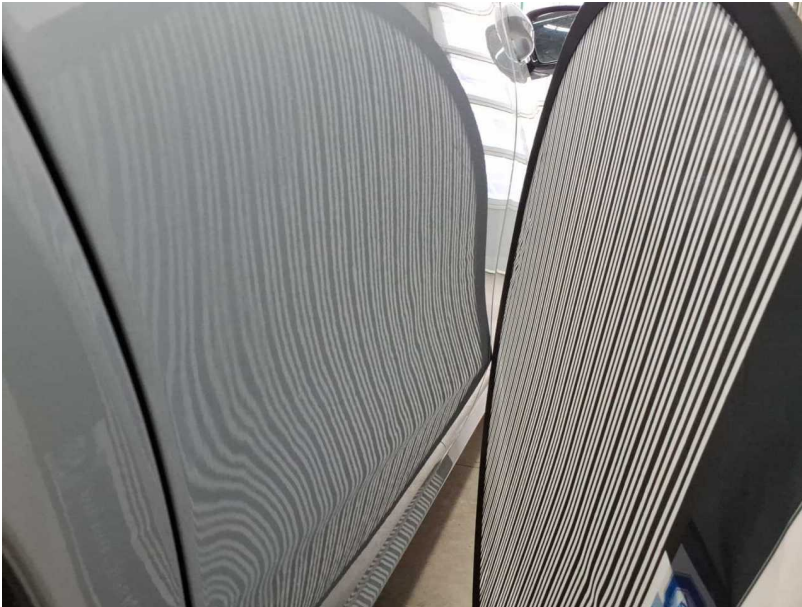
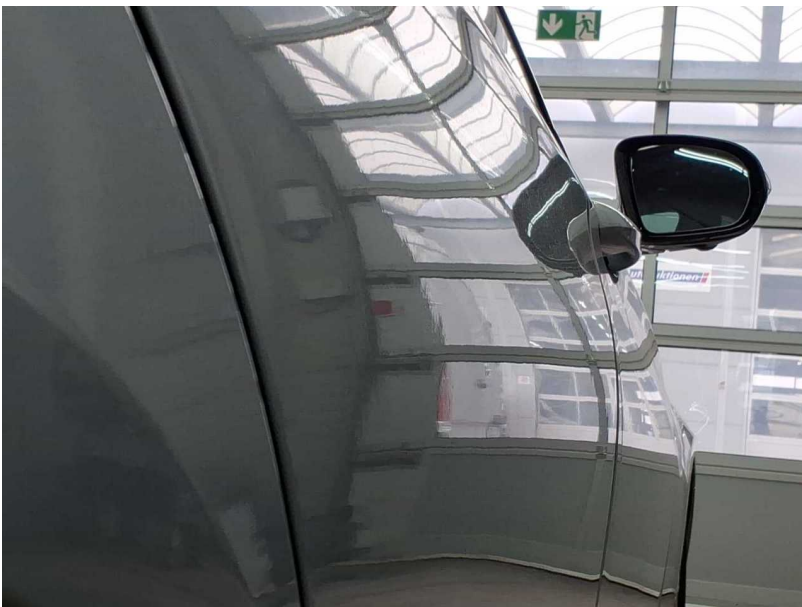
**Beschädigung #22:** Tür hinten rechts: Tür (Wellig und Einschlüsse im Lack) - nicht fachgerecht instandgesetzt - instandsetzen und lackieren

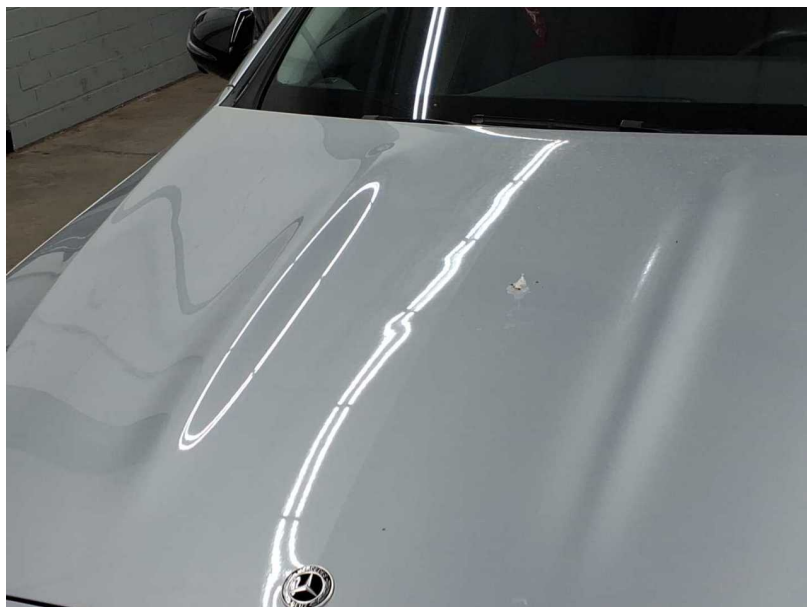
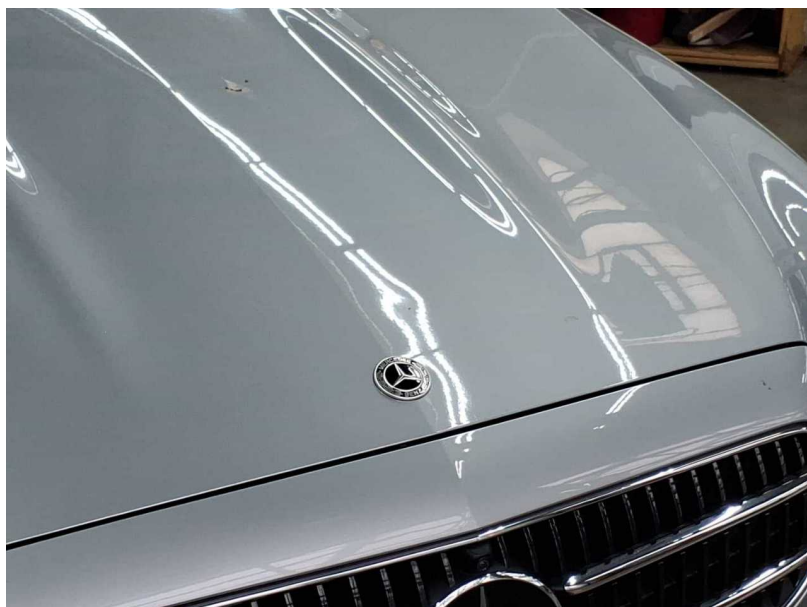
**Beschädigung #23:** Motorhaube: Motorhaube - Delle(n) - instandsetzen und lackieren

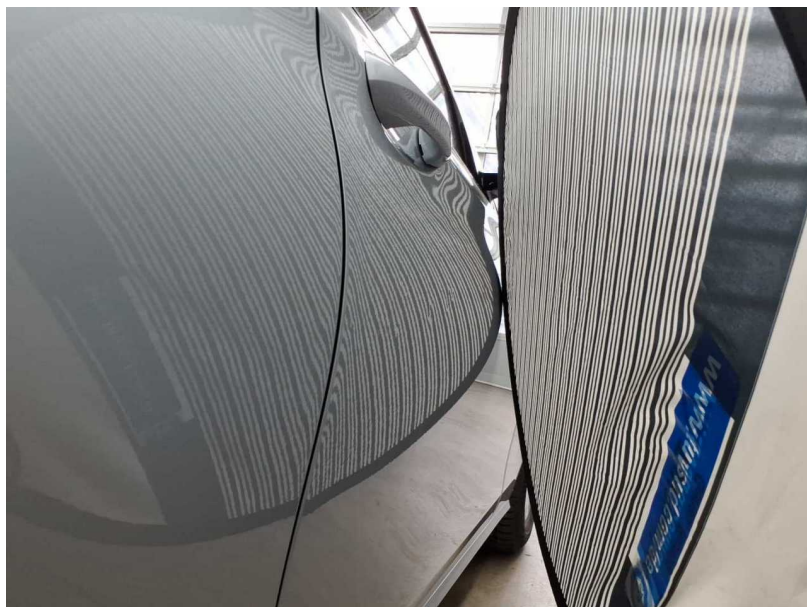
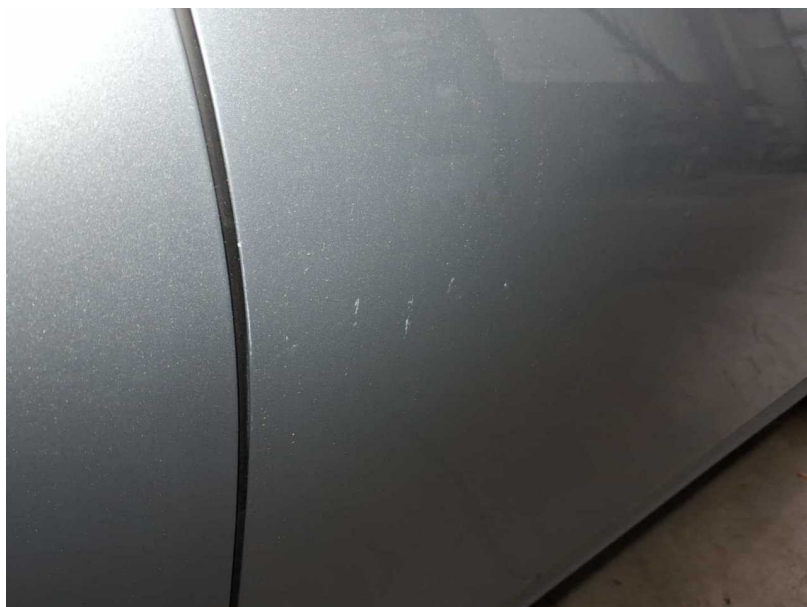
24	Tür vorn rechts	Tür - Delle(n) - instandsetzen und lackieren	██████	██████
25	Verkleidungen/ Abdeckungen	Türverkleidung hinten links - gebrochen / gerissen - erneuern	██████	██████
26	Verkleidungen/ Abdeckungen	Türverkleidung hinten rechts - gebrochen / gerissen - erneuern	██████	██████
27	Stoßfänger hinten	Stoßfänger hinten (Kostenausweitung möglich) - verformt - erneuern	██████	██████
28	Stoßfänger vorn	Stoßfänger vorn (+ Grill unten und 4x Zierleiste, Kostenausweitung möglich) - verformt - erneuern	██████	██████
Summe (netto):			██████	██████

**Beschädigung #24:** Tür vorn rechts: Tür - Delle(n) - instandsetzen und lackieren

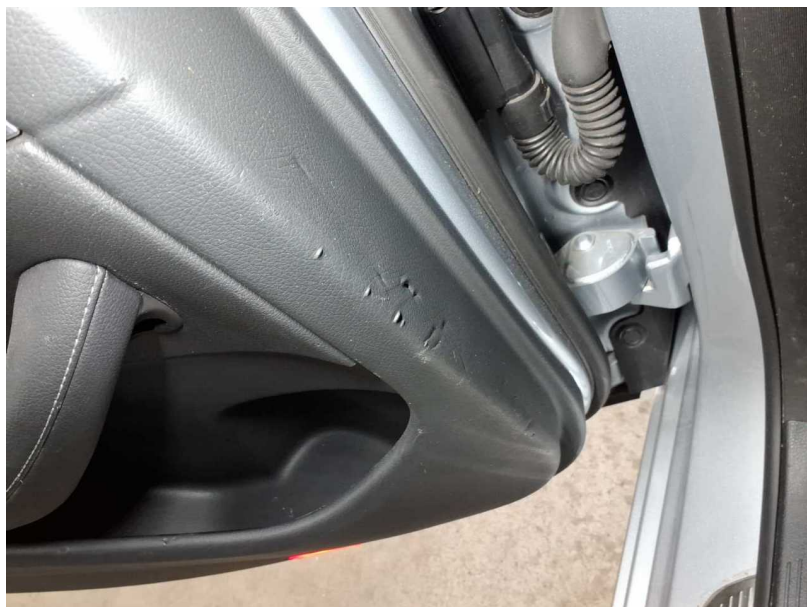
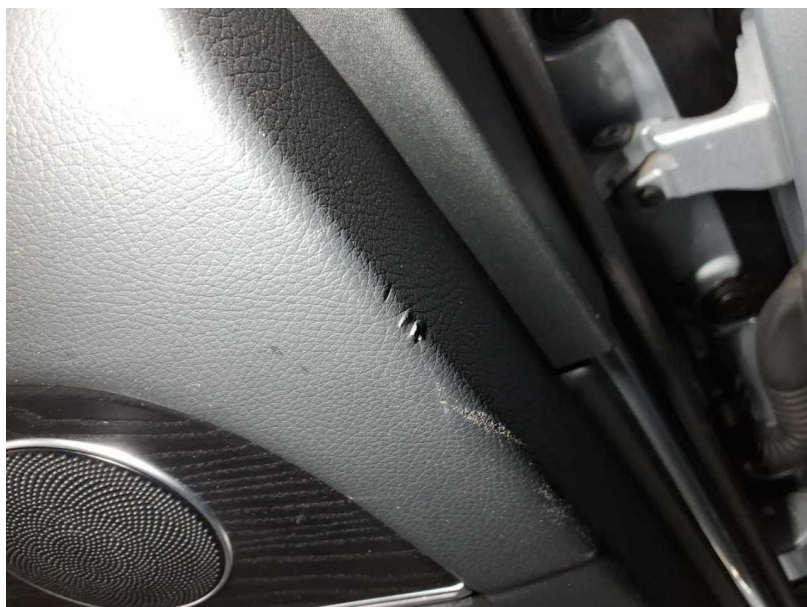
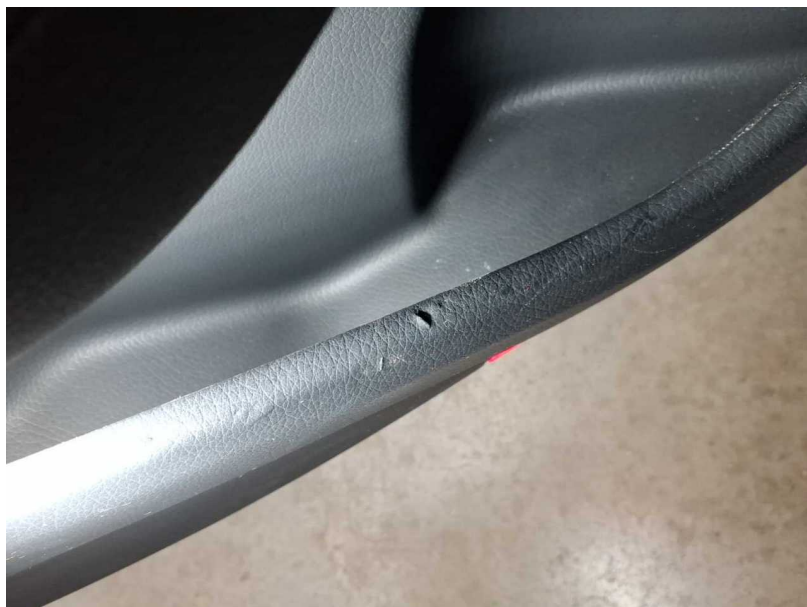
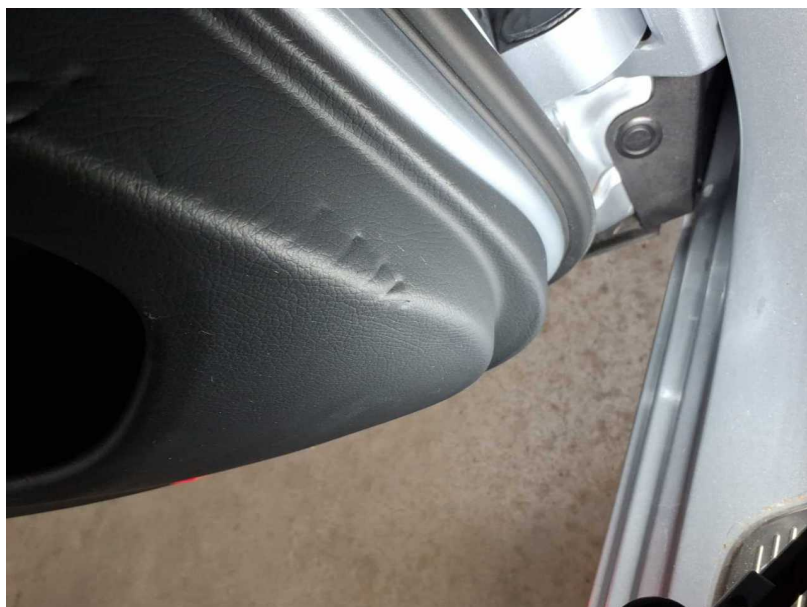
**Beschädigung #25:** Verkleidungen/Abdeckungen: Türverkleidung hinten links - gebrochen / gerissen - erneuern
