# Gutachten

W1K2130041A978815

<b>Betreff</b>	[REDACTED]
<b>Auftrag durch</b>	[REDACTED] [REDACTED] [REDACTED]
<b>Besichtigungsdatum / Ort</b>	06.05.2026
<b>Fahrzeugart</b>	PKW Kombi
<b>Hersteller</b>	Mercedes-Benz
<b>Modell / Verkaufsbezeichnung</b>	E 220 d Avantgarde (EURO 6d)
<b>Schlüssel-Nummern HSN / TSN</b>	2222 AIB 00301
<b>Fahrzeug-Identnummer</b>	W1K2130041A978815
<b>Anzahl Besitzer</b>	2
<b>Erstzulassung / Letzte Zulassung</b>	21.09.2021 / 17.01.2022
<b>Nächste HU</b>	05/2027
<b>Fahrzeug Dokumente</b>	Zum Zeitpunkt der Besichtigung lagen die Zulassungsbescheinigung Teil 1 (Schein) sowie die Zulassungsbescheinigung Teil 2 (Brief) vor. (Kopie)
<b>Nummer ZB2</b>	GF702611
<b>Laufleistung</b>	65.192 km / abgelesen
<b>Farbe / Farbcode</b>	922 HIGH-TECH-SILBER METALLIC
<b>Antriebsart</b>	Heckantrieb
<b>Kraftstoffart</b>	Diesel
<b>Hubraum / Leistung</b>	1.950 ccm/ 143 kW
<b>Zylinder / Schadstoffklasse</b>	4 / EURO6;WLTP;AP;PI/CI; M, N1 I

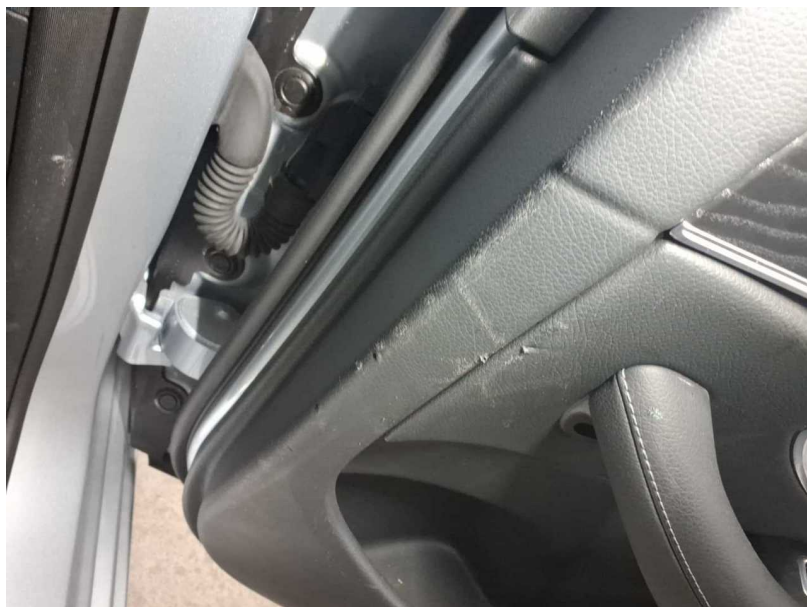
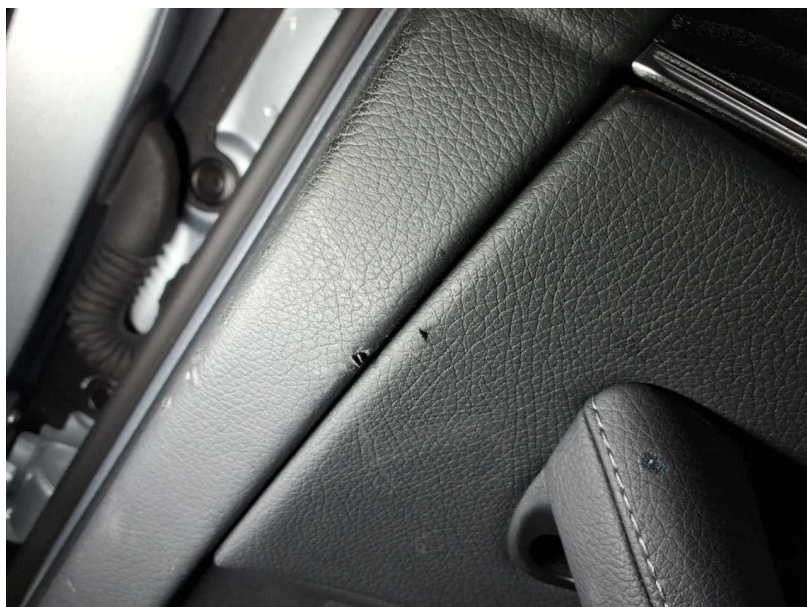
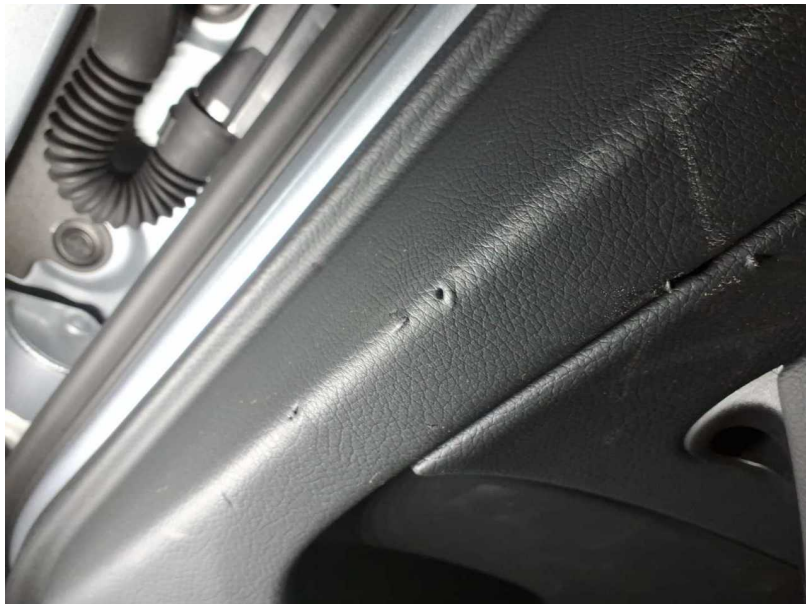
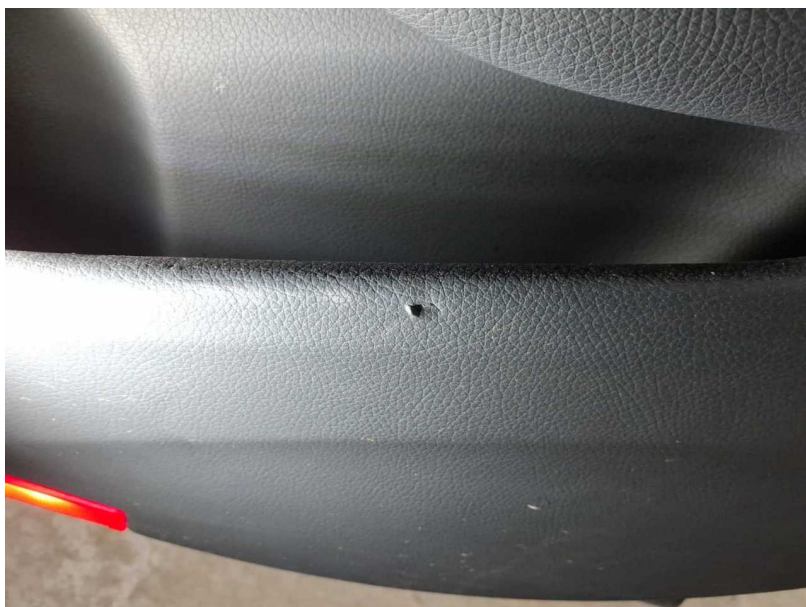
**Beschädigung #26:** Verkleidungen/Abdeckungen: Türverkleidung hinten rechts - gebrochen / gerissen - erneuern

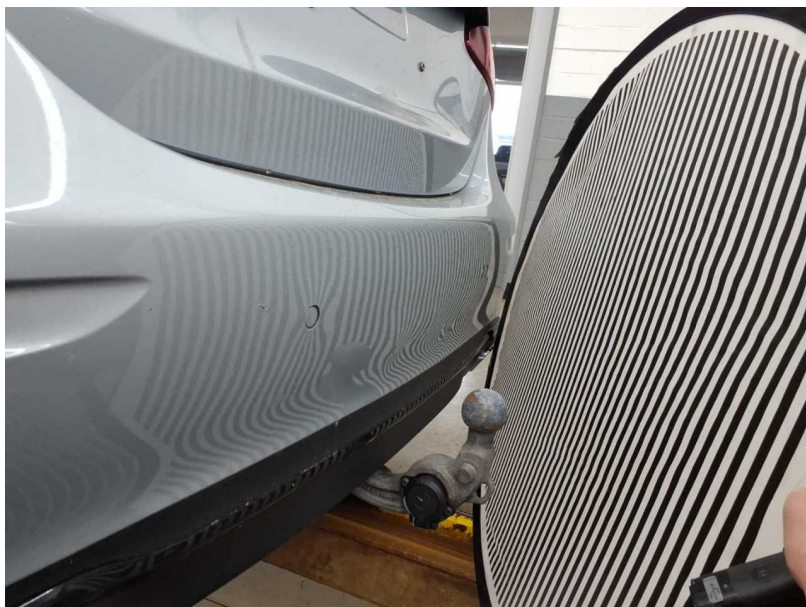
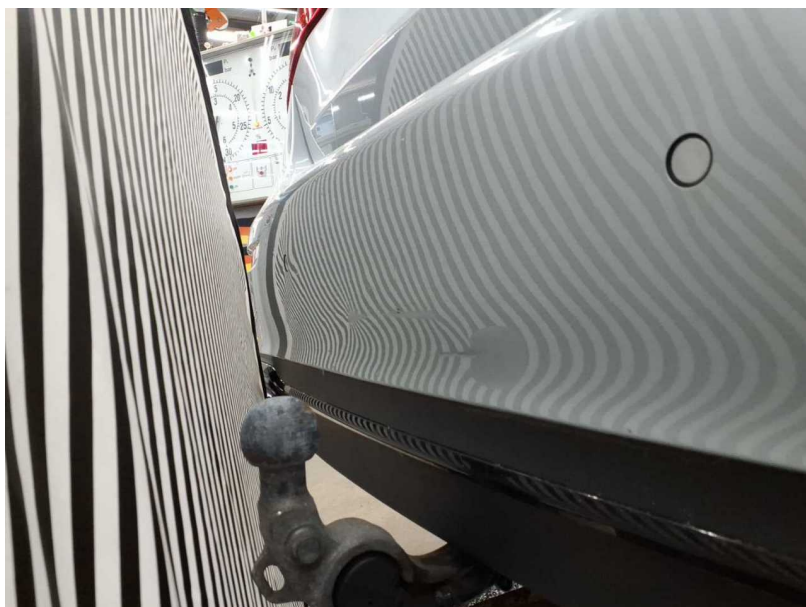
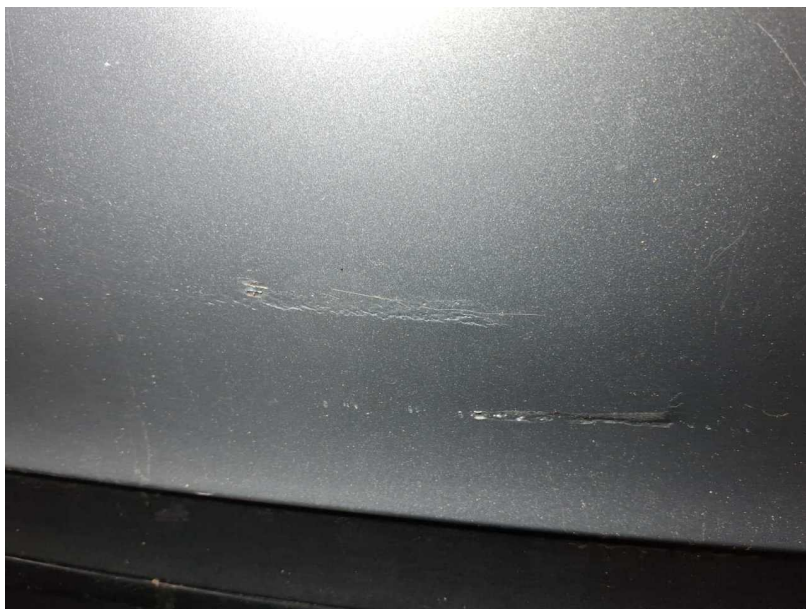
**Beschädigung #27:** Stossfänger hinten: Stossfänger hinten (Kostenausweitung möglich) - verformt - erneuern

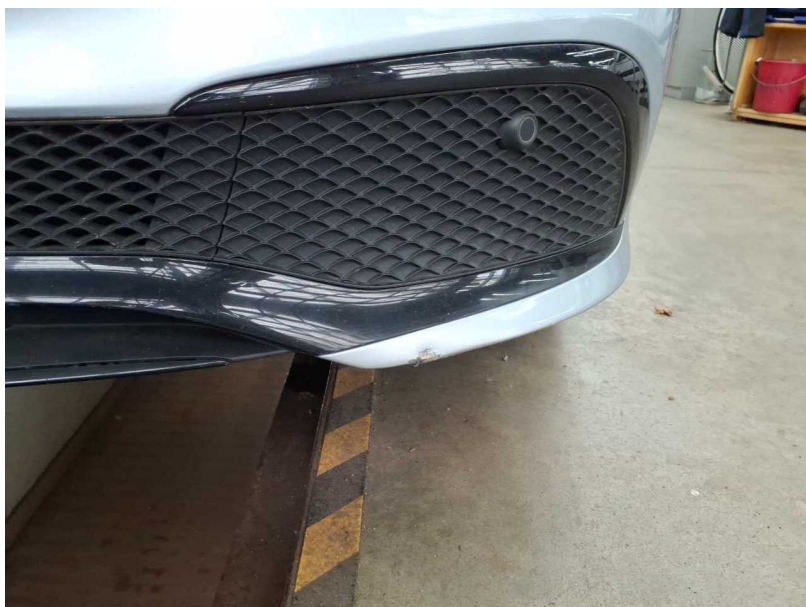
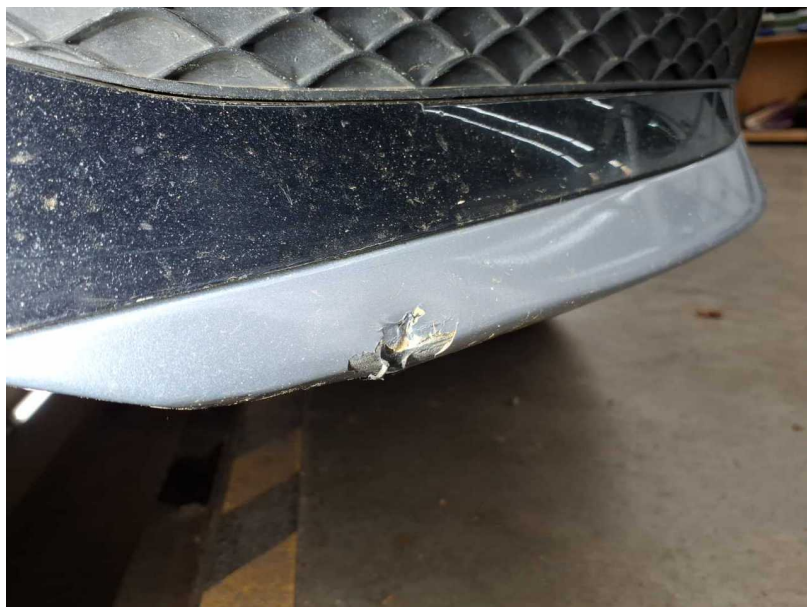
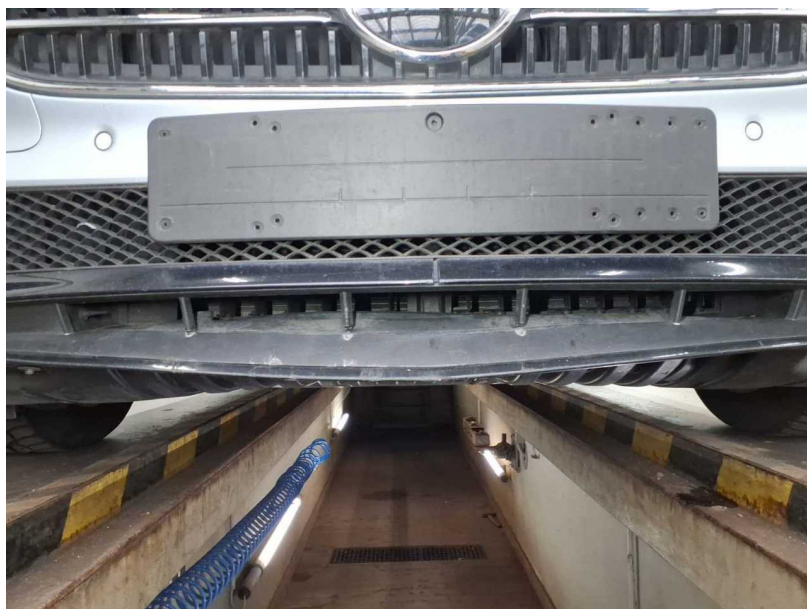
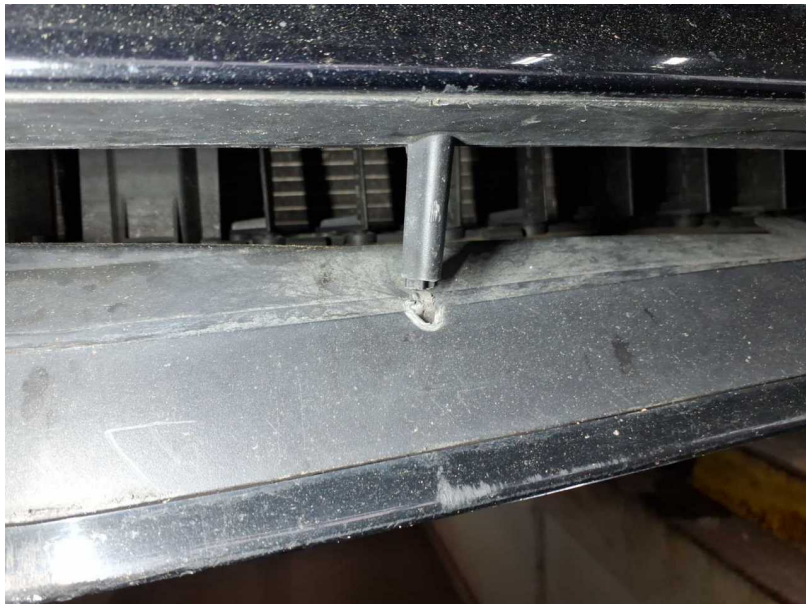
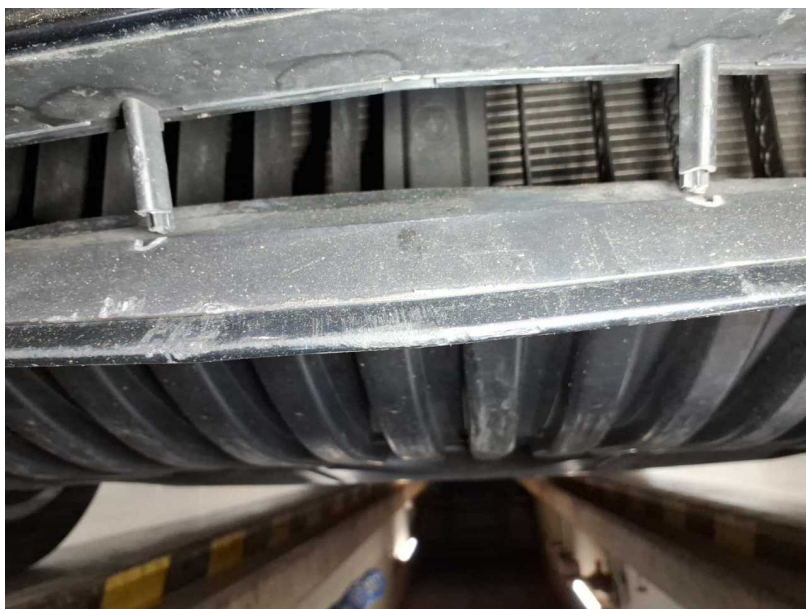
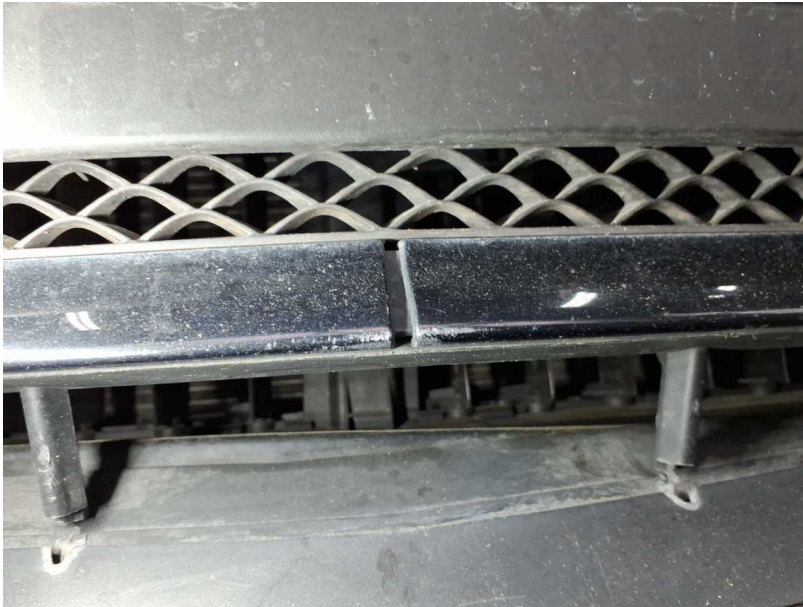
**Beschädigung #28:** Stossfänger vorn: Stossfänger vorn (+ Grill unten und 4x Zierleiste, Kostenausweitung möglich) - verformt - erneuern
