Zustandsbericht

Kunde :	Allane SE HCBE	Amtl. Kennzeichen :	GOH-AH 70E
Berichtsnummer :	0000000924050-DE968		
Referenznummer:	31186117

Hyundai Kona (OS)(2017->) Trend Elektro 2WD

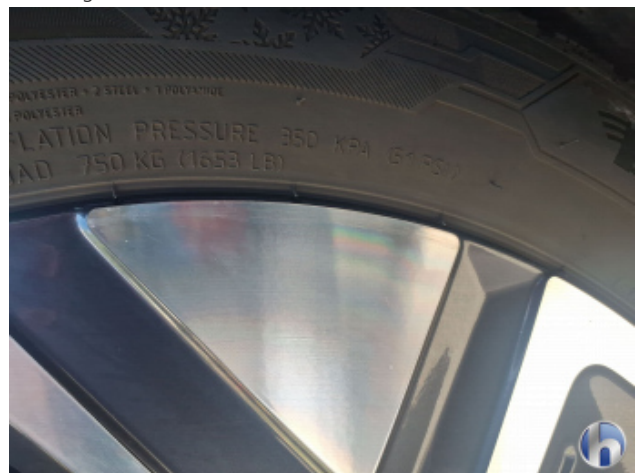
1. Felge Vorne - Rechts
Kratzer - Smart Repair

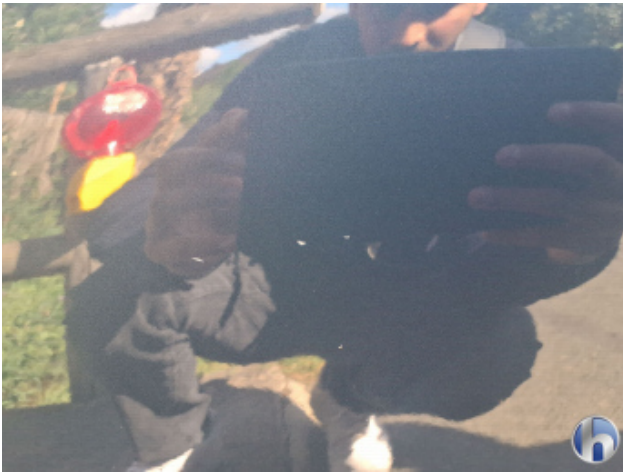
2. Tür Hinten - Rechts
Gebrauchsspuren - Ohne Reparatur

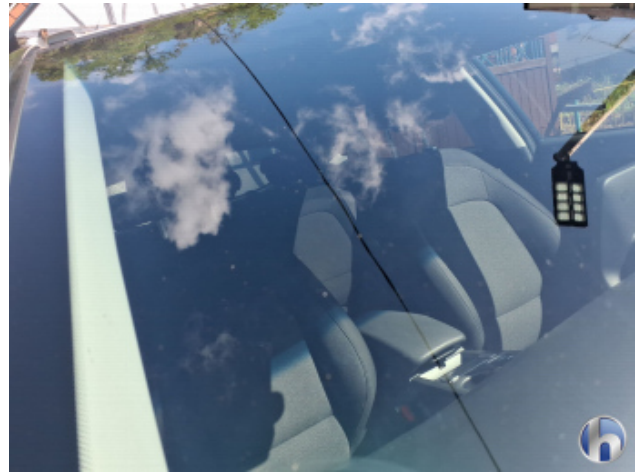
3. Windschutzscheibe
Gebrauchsspuren - Ohne Reparatur

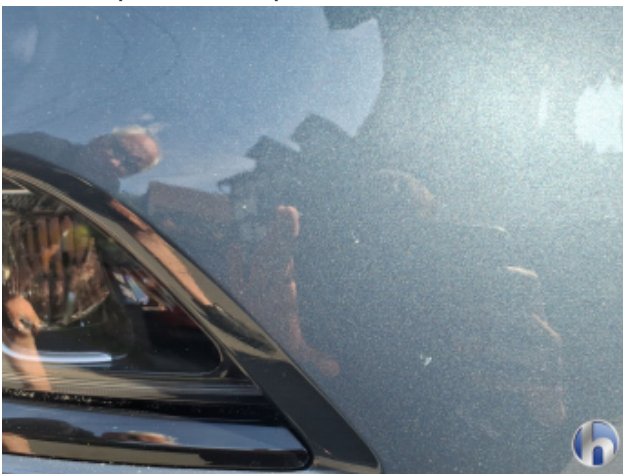
4. Stoßfänger Vorne
Steinschlag - Lackieren

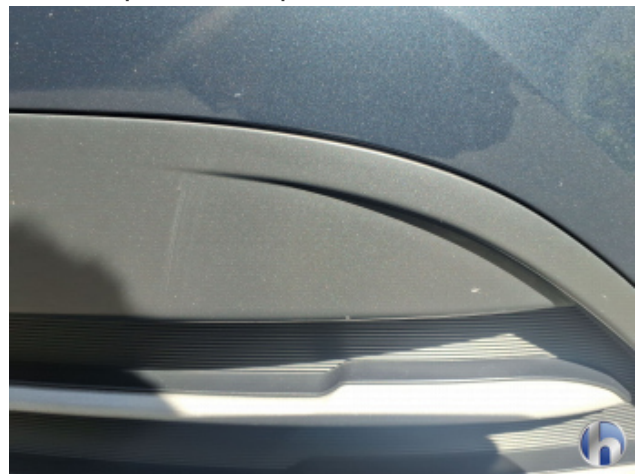
4. Stoßfänger Vorne
Steinschlag - Lackieren

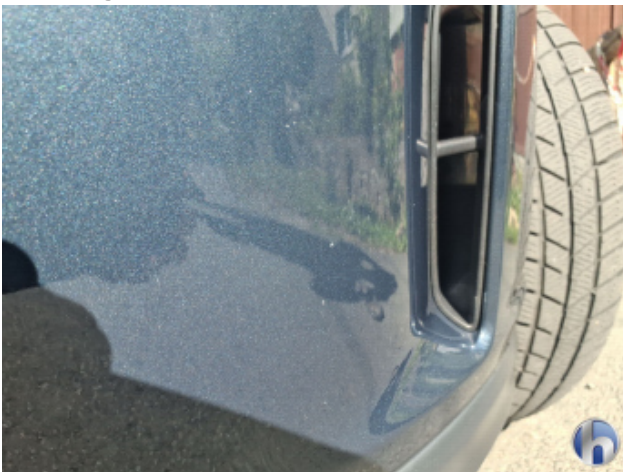
4. Stoßfänger Vorne
Steinschlag - Lackieren

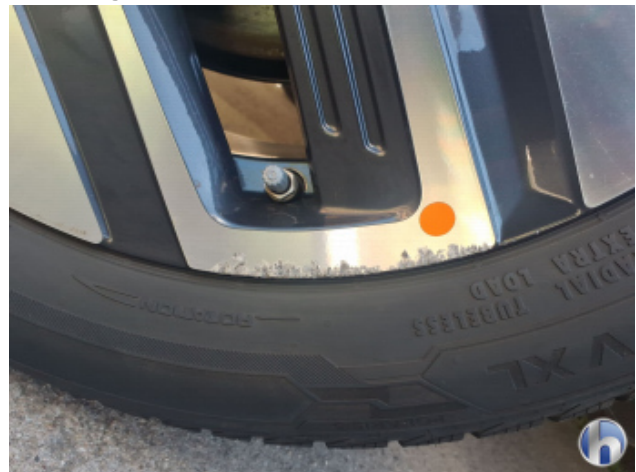
5. Felge Hinten - Rechts
Kratzer - Smart Repair

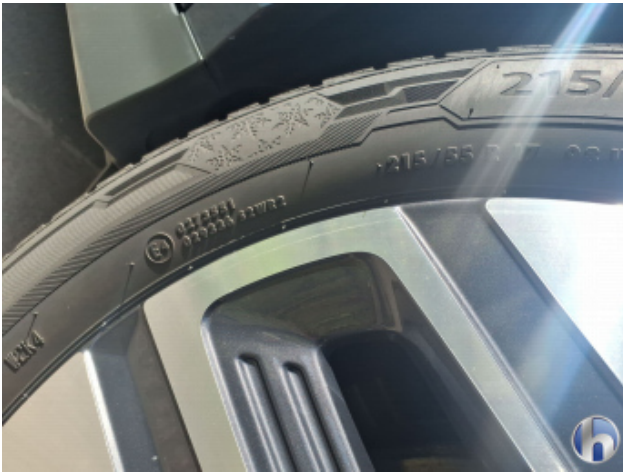
6. Felge Hinten - Links
Kratzer - Smart Repair

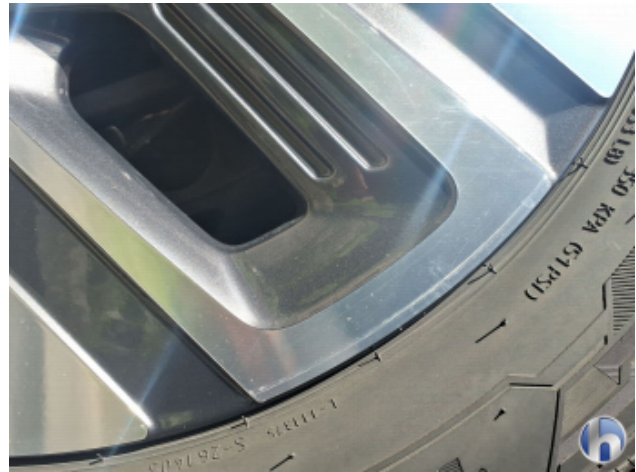
6. Felge Hinten - Links
Kratzer - Smart Repair

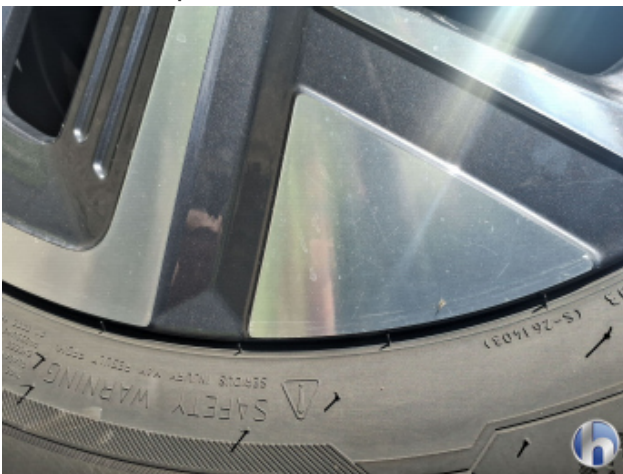
6. Felge Hinten - Links
Kratzer - Smart Repair

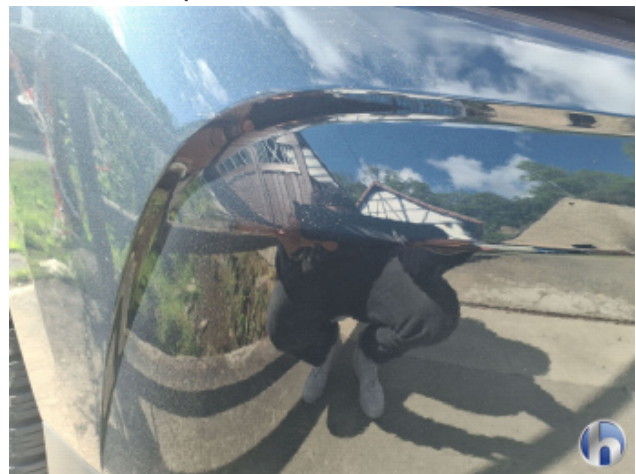
7. Stoßfänger Hinten
Kratzer - Smart Repair

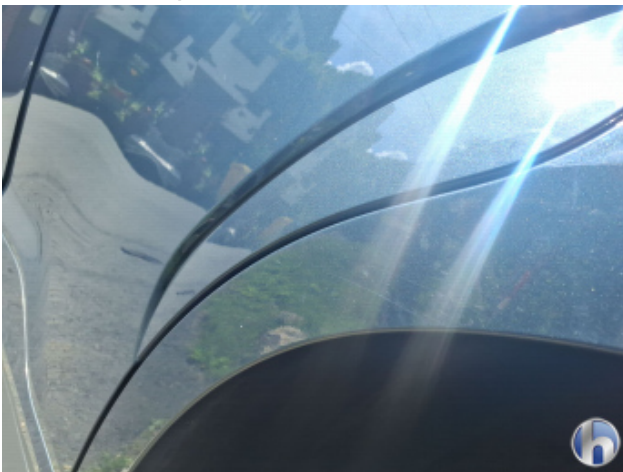
8. Seitenwand - Hinten - Links
Oberflächenkratzer - Aufbereiten / Polieren

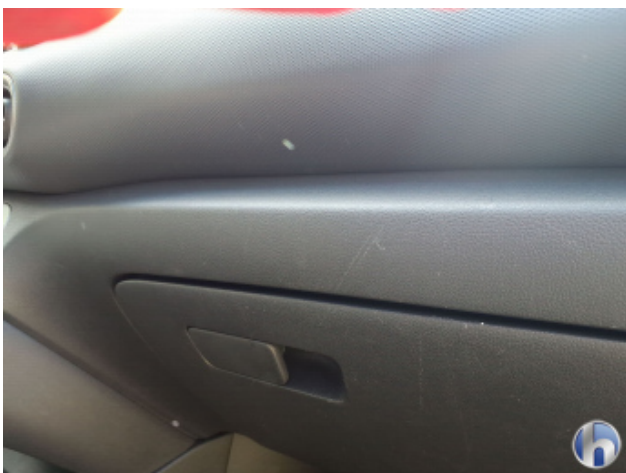
10. Armaturenbrett
Kratzer - Smart Repair

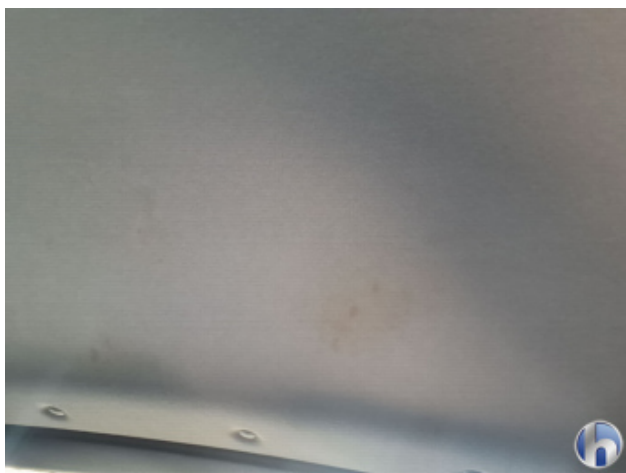
11. Dachhimmel
Verschmutzt - Reinigen

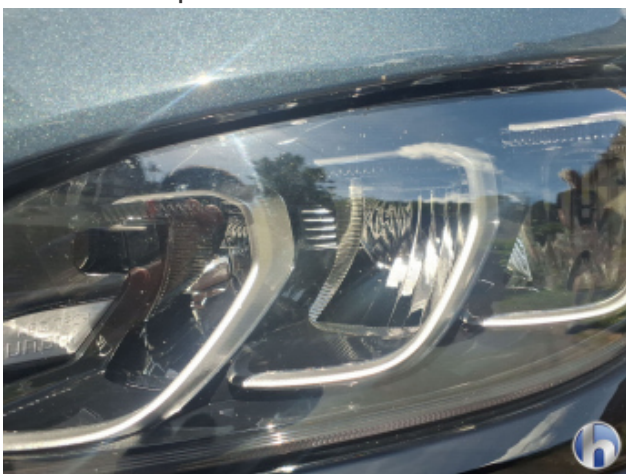
12. Scheinwerfer Halogen - Links
Gebrauchsspuren - Ohne Reparatur

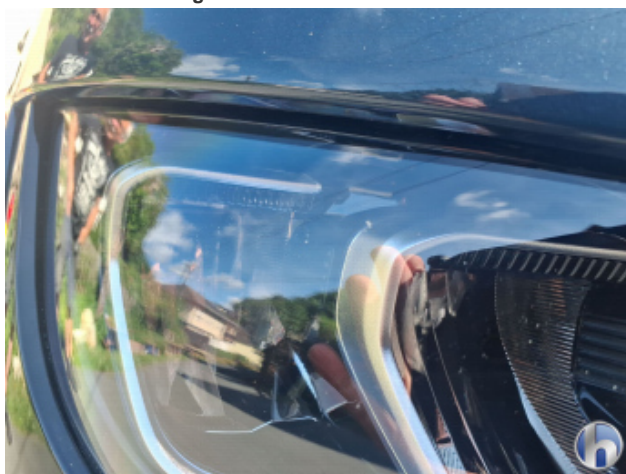
13. Scheinwerfer Halogen - Rechts
Gebrauchsspuren - Ohne Reparatur

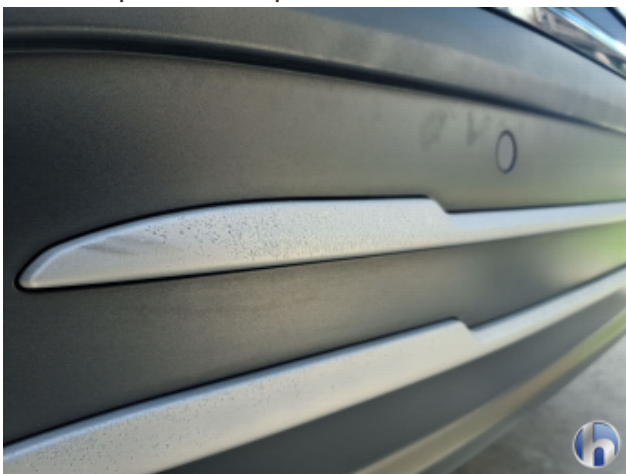
15. Zierelement Stoßfänger Heck
Beschädigt - Erneuern
