| Model | Ibiza |
| Variante | Style 1.0 TSI |
| VIN | VSSZZZKJ4PR080057 |

# Zustandsbericht / Minderwertgutachten

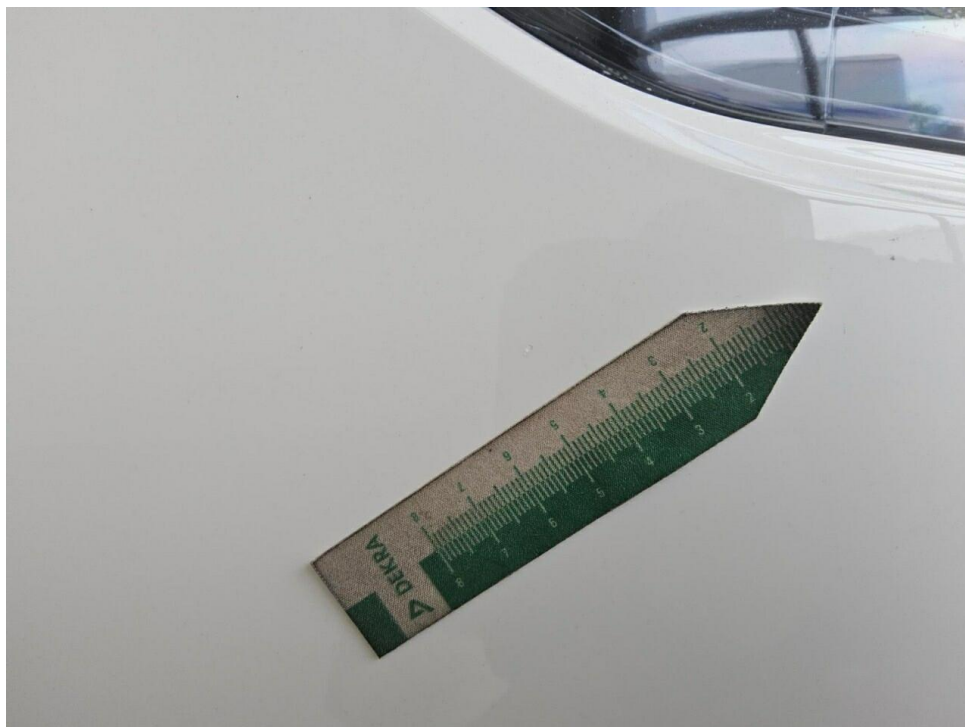
Bild 14 : Stoßfänger vorne Lackierung, Steinschlag, Gebrauchsspur

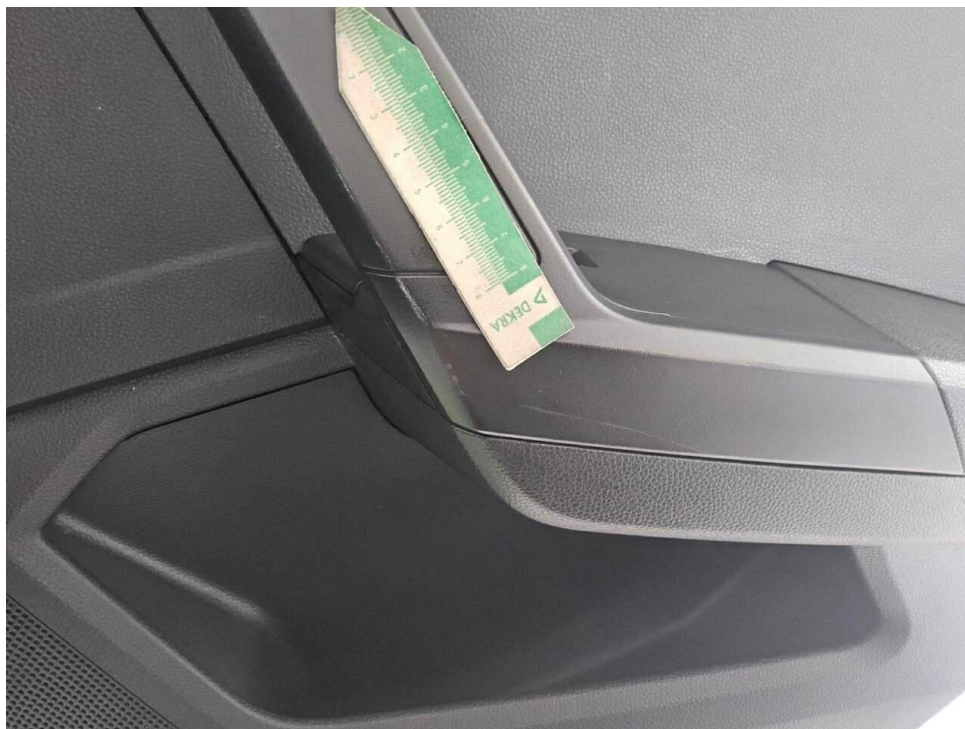
Bild 15 : Verkleidung Tür hinten Griff rechts, verschrammt, Gebrauchsspur

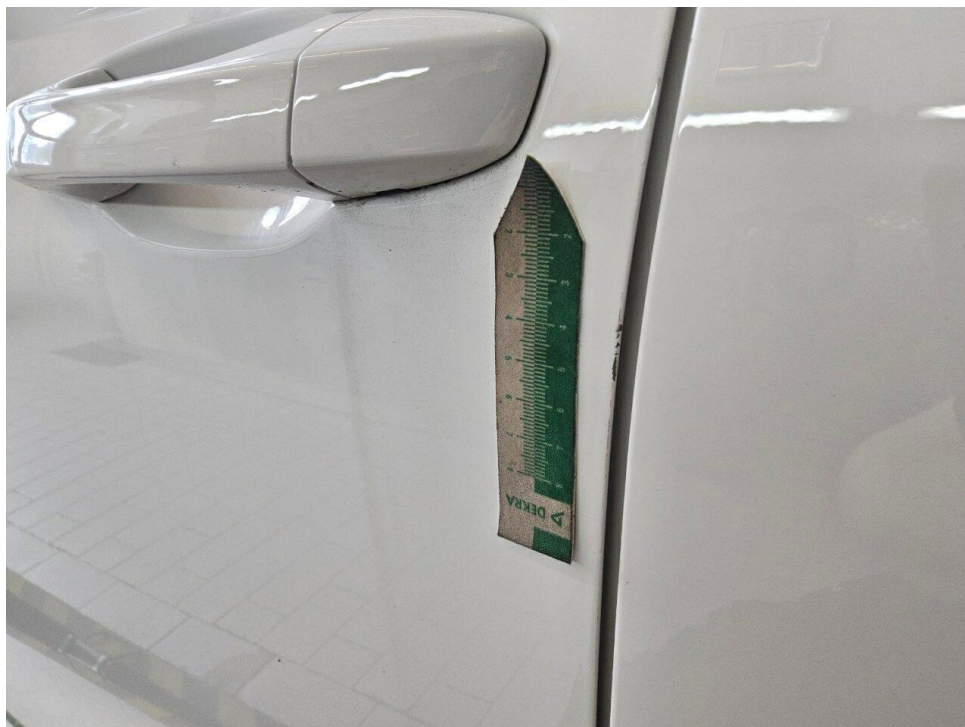
Bild 16 : Tür vorne links Türkante, Lackabplatzer, Gebrauchsspur

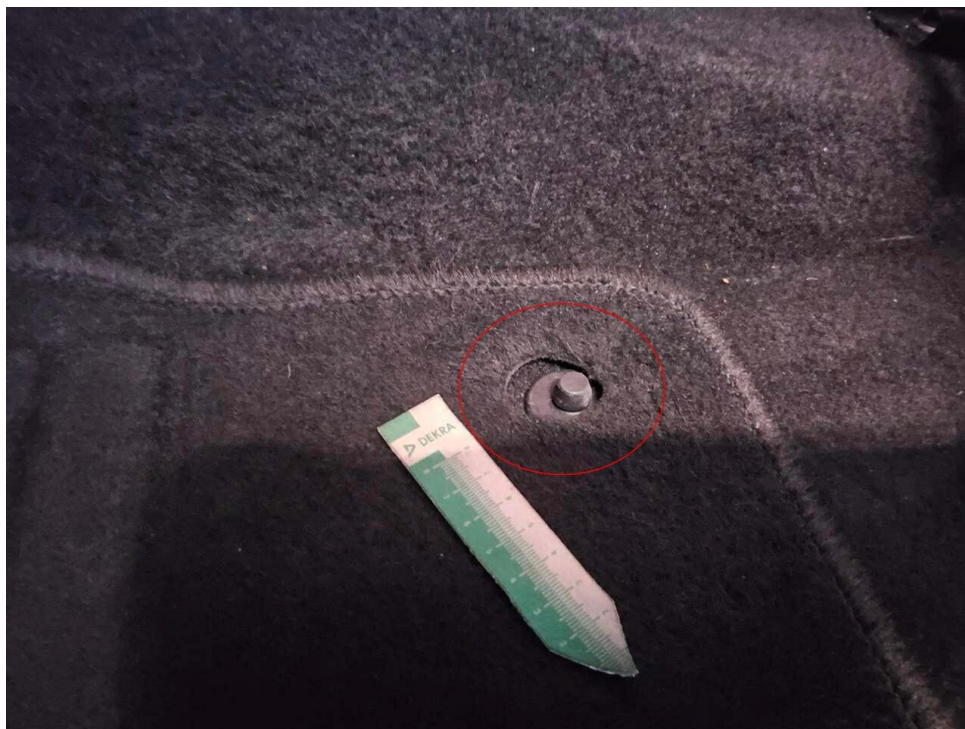
Bild 17 : Bodenbelag vorne Fußmatte links, gerissen, erneuern

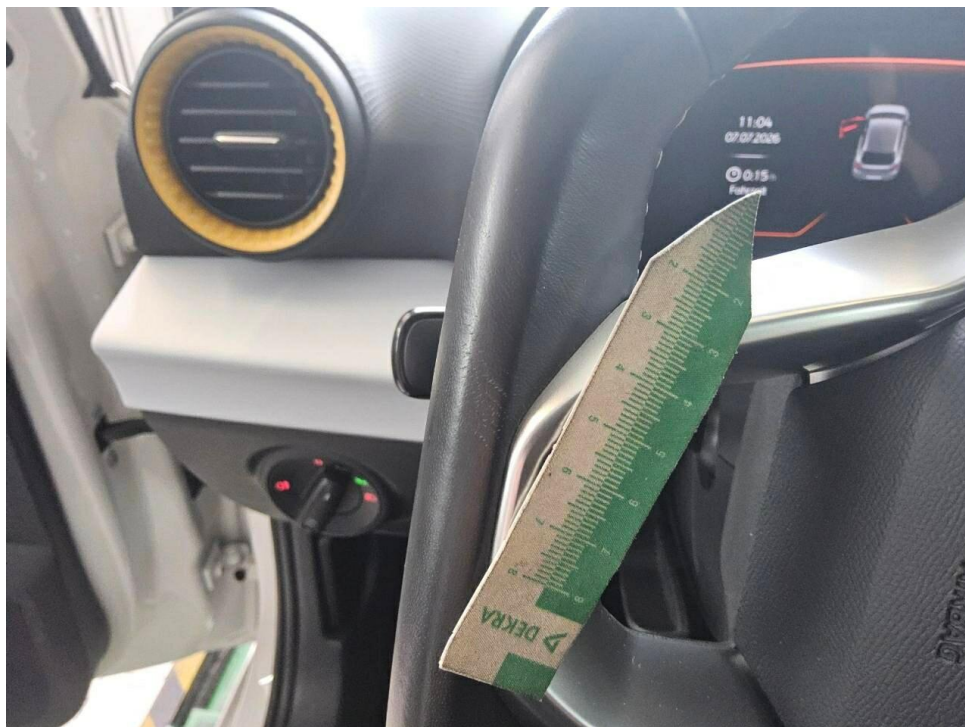
Bild 18 : Lenkrad, verschrammt, Gebrauchsspur

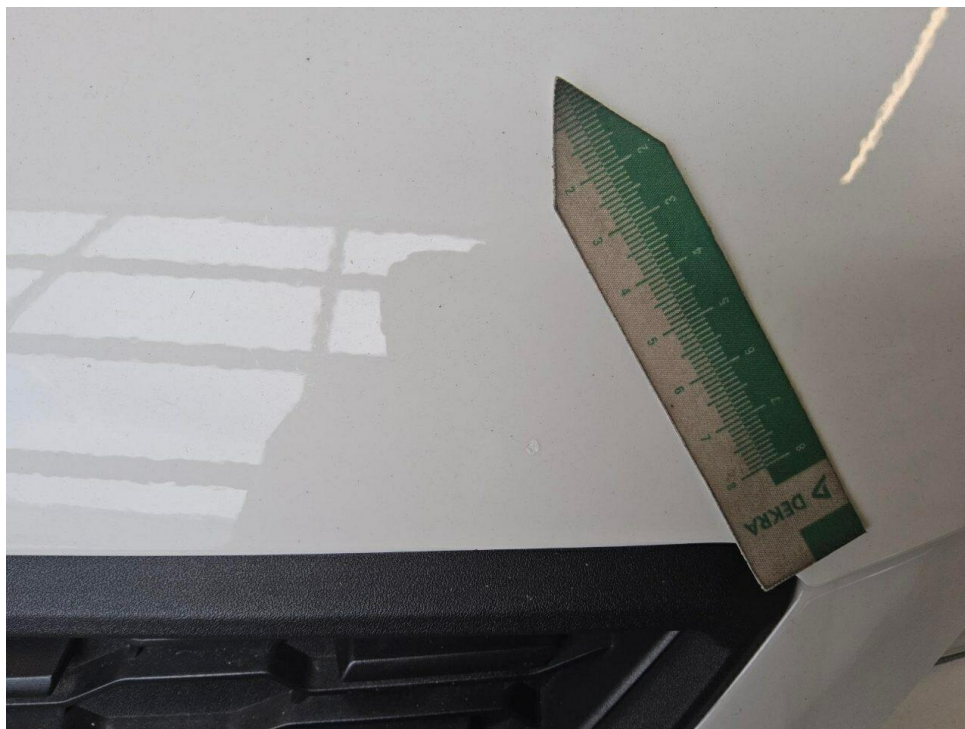
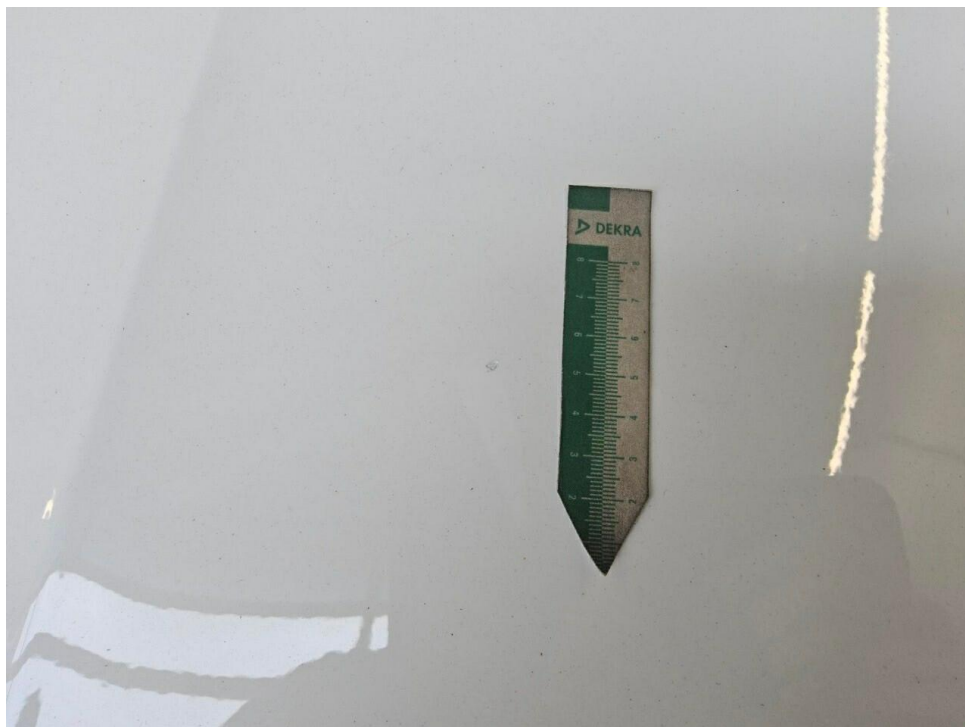
Bild 19 : Motorhaube Lackierung, Steinschlag, Gebrauchsspur

Bild 20 : Motorhaube Lackierung, Steinschlag, Gebrauchsspur

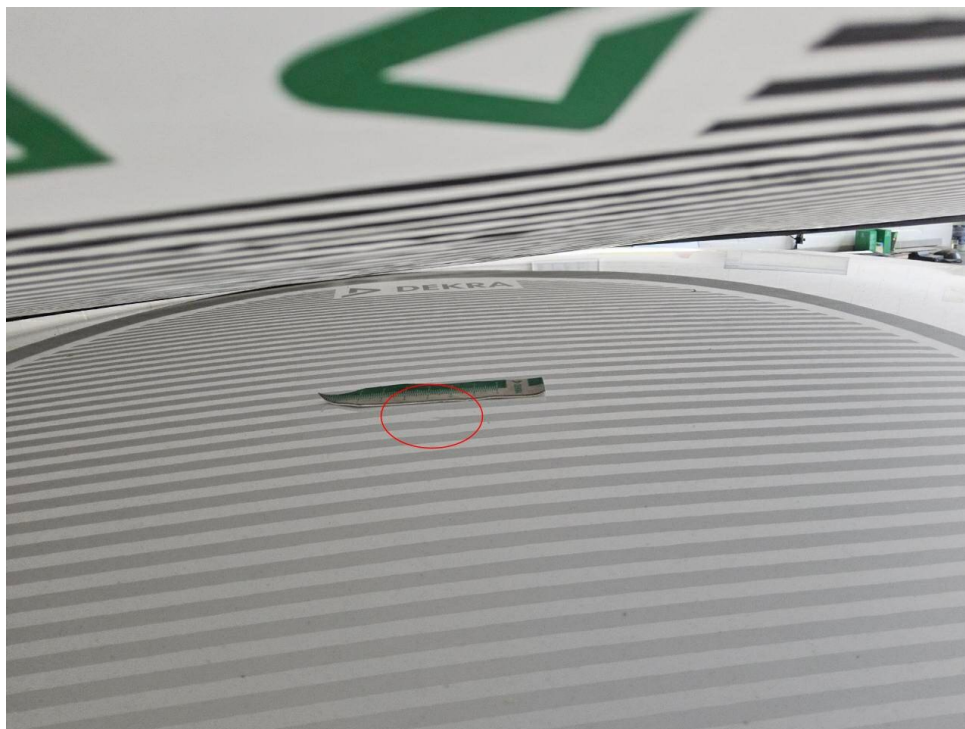
Bild 21 : Dach, eingedellt, drücken

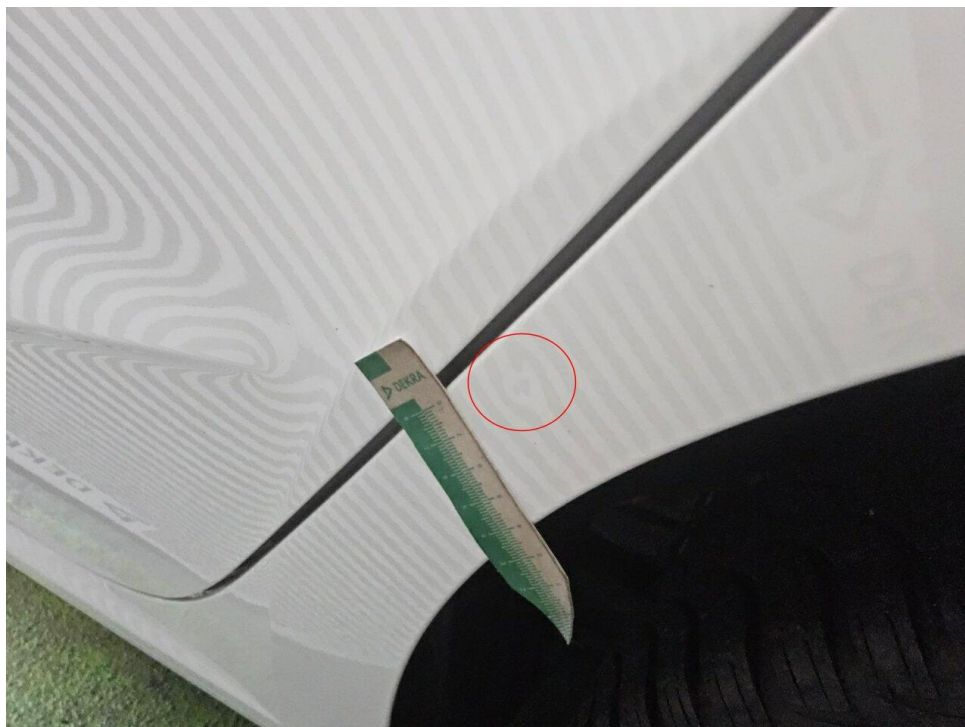
Bild 22 : Seitenteil hinten links, eingedellt, drücken

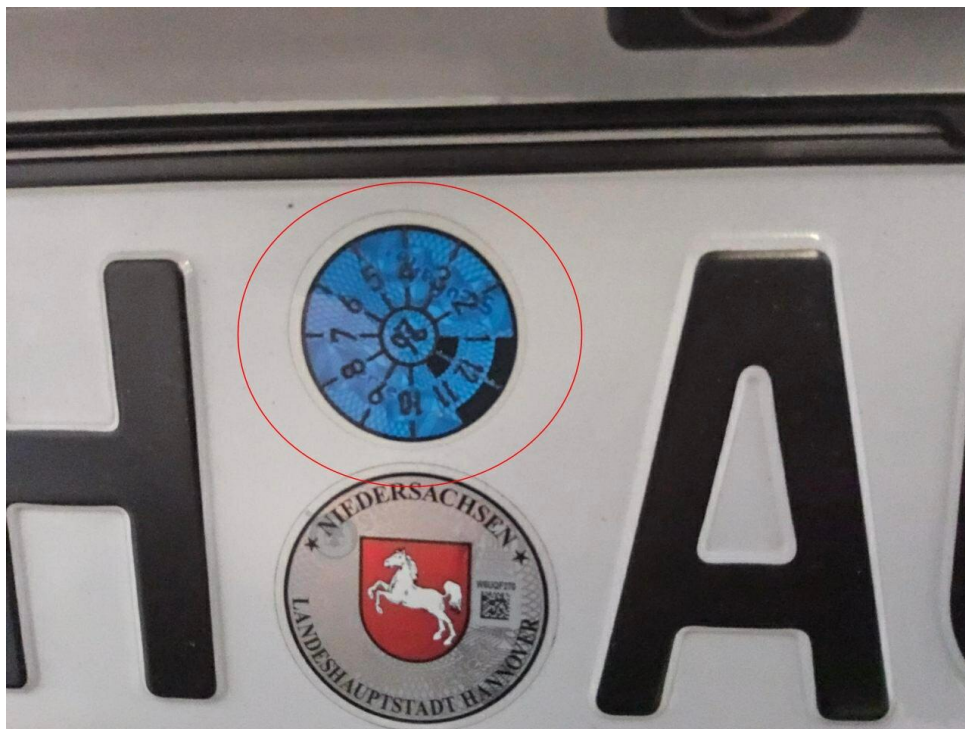
Bild 23 : HU/AU, überfällig, durchführen

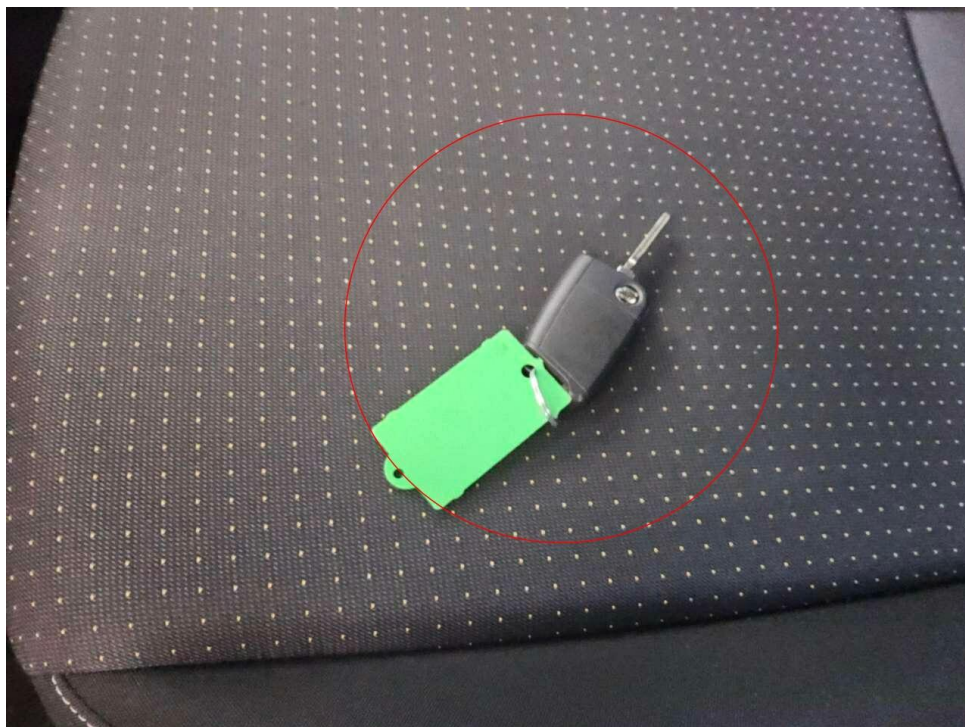
Bild 24 : Fahrzeugschlüssel unvollständig / Schließanlage, fehlt, erneuern
