# Zustandsbericht

- Protokoll der Fahrzeugbewertung -

Berichts-Nr: 10178732  
vom: 06.03.2026

**Auftrags-Nr:** 1002339574  
**Besichtigt am:** 06.03.2026 07:38  
**Berichts-Nr:** 10178732  
**FIN:** WVVWZZAWZPU020521

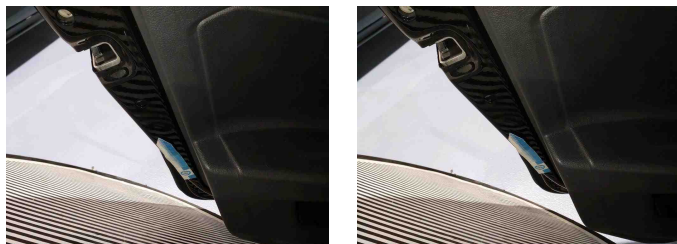
| Nr | Bauteil | Schadensbeschreibung | Reparaturempfehlung |
|---|---|---|---|
| 4 | Tür hinten links | Delle(n) | Akzeptabel (Gebrauchsspur) |

## 4 - Tür hinten links - Delle(n) - Akzeptabel (Gebrauchsspur)

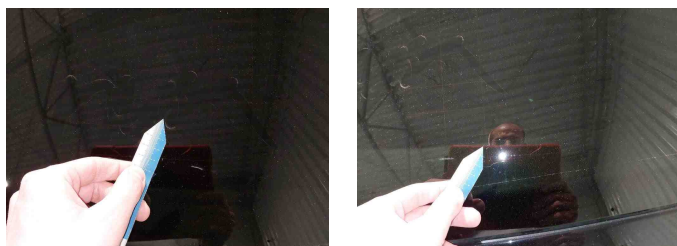
| Nr | Bauteil | Schadensbeschreibung | Reparaturempfehlung |
|---|---|---|---|
| 5 | Heckscheibe | Kratzer | Akzeptabel (Gebrauchsspur) |

## 5 - Heckscheibe - Kratzer - Akzeptabel (Gebrauchsspur)

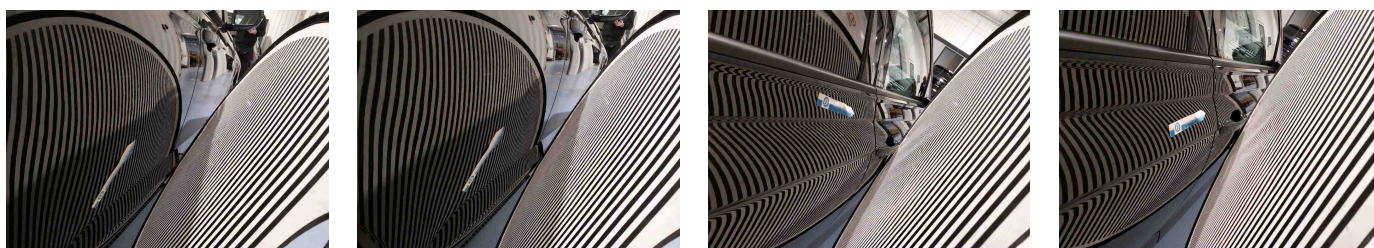
| Nr | Bauteil | Schadensbeschreibung | Reparaturempfehlung |
|---|---|---|---|
| 6 | Tür hinten rechts | Delle(n) | Akzeptabel (Gebrauchsspur) |

## 6 - Tür hinten rechts - Delle(n) - Akzeptabel (Gebrauchsspur)

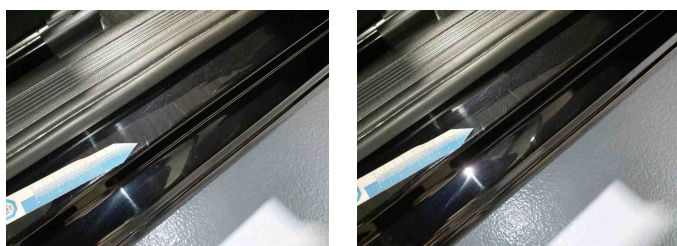
| Nr | Bauteil | Schadensbeschreibung | Reparaturempfehlung |
|---|---|---|---|
| 7 | Einstiegsschweller vorne rechts | Kratzer | Akzeptabel (Gebrauchsspur) |

## 7 - Einstiegsschweller vorne rechts - Kratzer - Akzeptabel (Gebrauchsspur)

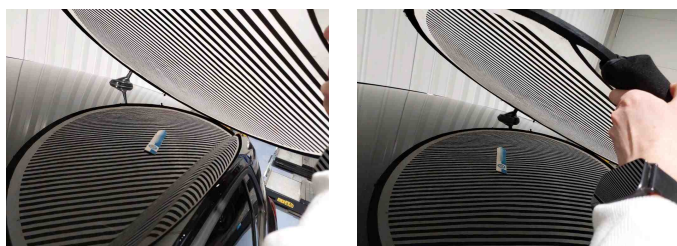
| Nr | Bauteil | Schadensbeschreibung | Reparaturempfehlung |
|---|---|---|---|
| 8 | Dach | Delle(n) | Akzeptabel (Gebrauchsspur) |

| Bauteil | Lack (µm) |
|---|---|
| Lackschichtdicke Dach (µm) | 199,0 |

## 8 - Dach - Delle(n) - Akzeptabel (Gebrauchsspur)
