**WV2ZZZSTZNH005326**

<b>Halter</b>		<b>Besichtigungszustand</b>	ausreichend
<b>Kennzeichen</b>		<b>Laufleistung (abgelesen)</b>	86.619 km
<b>Hersteller</b>	Volkswagen	<b>Restlauf bis Service</b>	5.800 km
<b>Typ/Modell</b>	MULTIVAN	<b>HU (Bericht lag vor)</b>	04/2027
<b>Fahrgestellnummer</b>	WV2ZZZSTZNH005326	<b>Leistung / Hubraum</b>	110 kW / 1.395 ccm
<b>Erstzulassung</b>	05.04.2022	<b>Polster/Farbe</b>	/
<b>Letzte Wartung</b>	04/2025, 62.348 km	<b>Lackierung</b>	
<b>Kraftstoffart</b>	Hybr.B/E ext.auf1	<b>Getriebe</b>	Automatik

## Zustandsbericht

Besichtigungsdatum: 19.05.2026  
**Protokollnummer: 45510996**  
Anlieferungsdatum: 19.05.2026

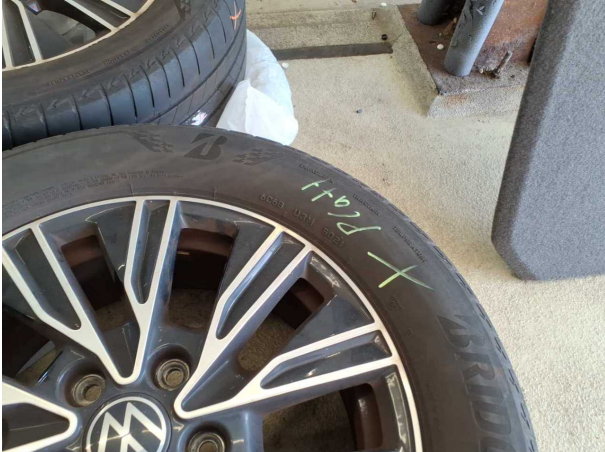
Nr.	Bauteilgruppe	Beschreibung
1	Ausrüstung	Tirefit Kompressor (Fehlt) - erneuern
2	2.Radsatz	1 Reifen - beschädigt - erneuern
3	Tür vorn links	Tür - Delle(n) - sanft instandsetzen
4	Stoßfänger hinten	Stoßfänger hinten - verkratzt / verschürft - instandsetzen und lackieren
5	Tür vorn links	Tür - Lackmangel - instandsetzen und lackieren

**Beschädigung #2:** 2.Radsatz: 1 Reifen - beschädigt - erneuern

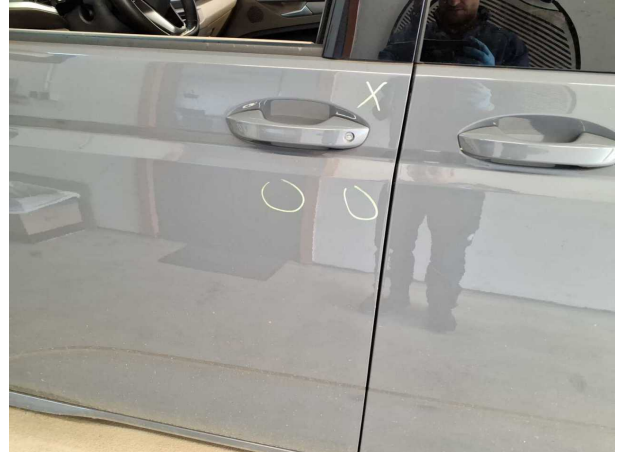
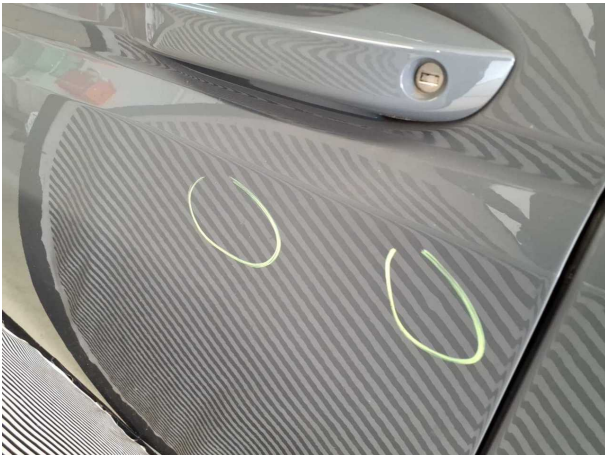
**Beschädigung #3:** Tür vorn links: Tür - Delle(n) - sanft instandsetzen

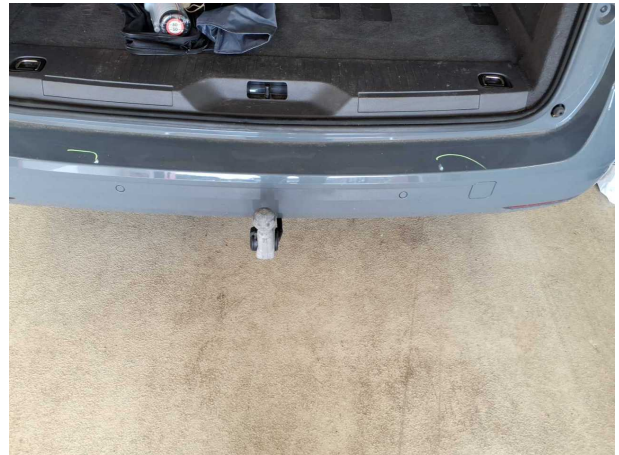
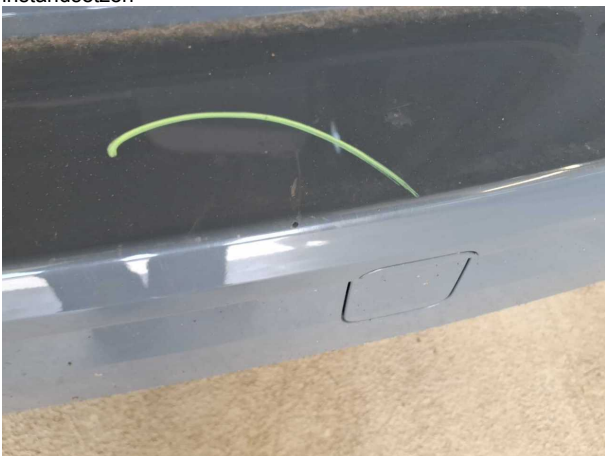
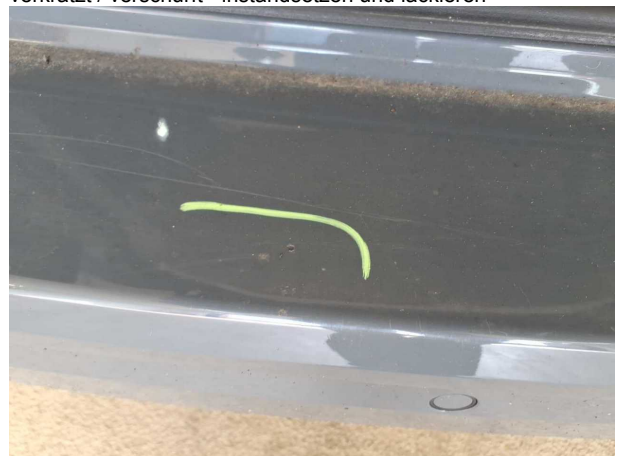
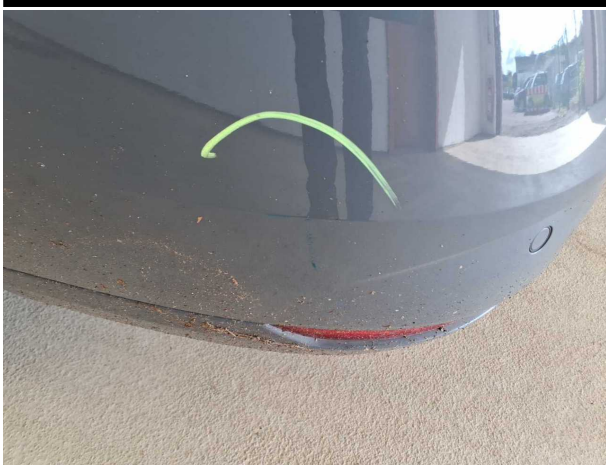
**Beschädigung #4:** Stossfänger hinten: Stossfänger hinten - verkratzt / verschürft - instandsetzen und lackieren

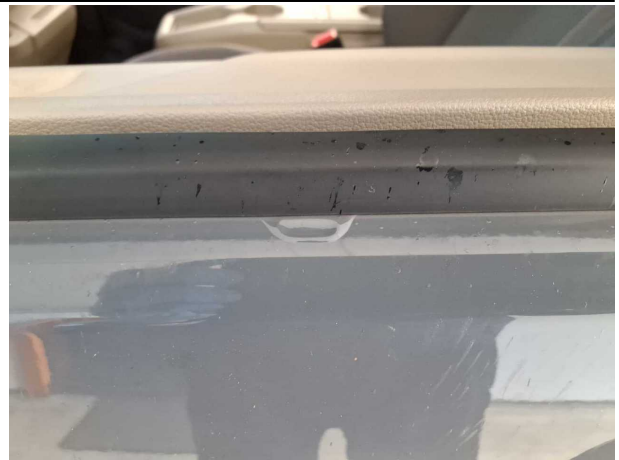
Lackwerte geprüft, n. i. O.

**Beschädigung #5:** Tür vorn links: Tür - Lackmangel - instandsetzen und lackieren

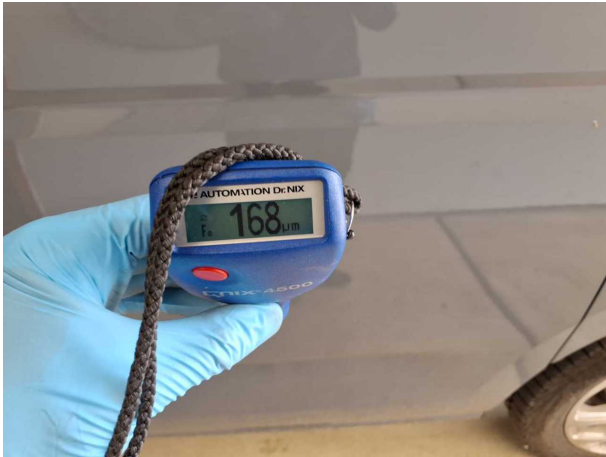
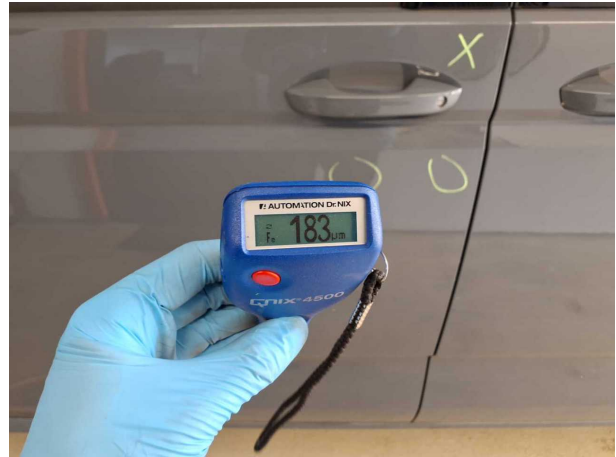
Nr.	Ort
1	Tür hinten links, Tür vorne links

**Nachlackierung 1:** Tür hinten links, Tür vorne links

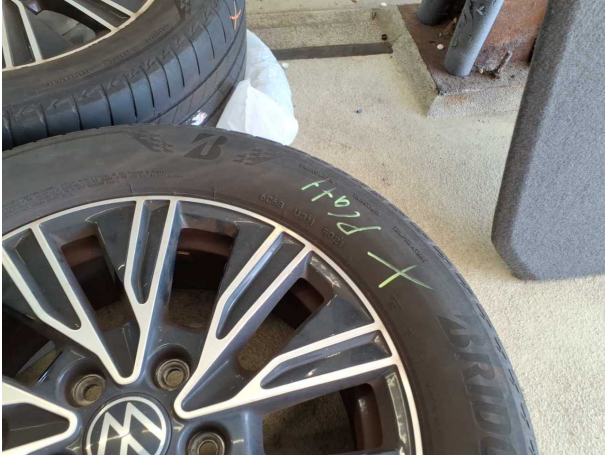
No.	Component group	Description
1	Equipment	Tirefit compressor (Fehlt) - Replace
2	2nd wheel set	1 tyre - Damaged - Replace
3	Door - front left side	Door - dent(s) - Smooth repair work
4	Rear bumper	Rear bumper - Scratched - Repair and paint
5	Door - front left side	Door - Paint defect - Repair and paint

**Damage #2:** 2nd wheel set: 1 tyre - Damaged - Replace

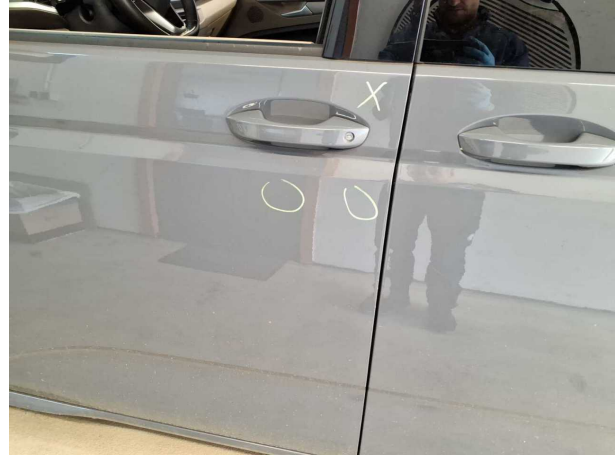
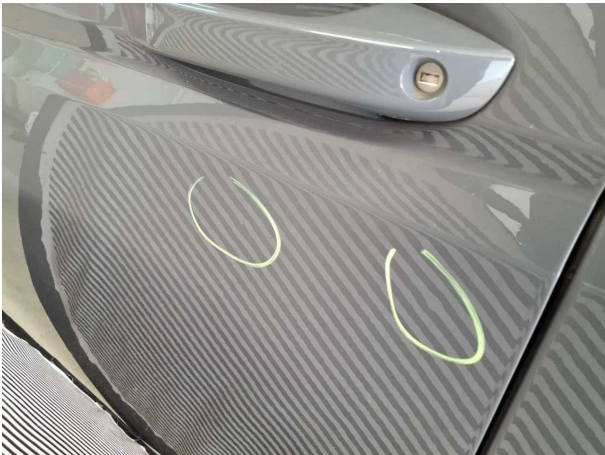
**Damage #3:** Door - front left side: Door - dent(s) - Smooth repair work

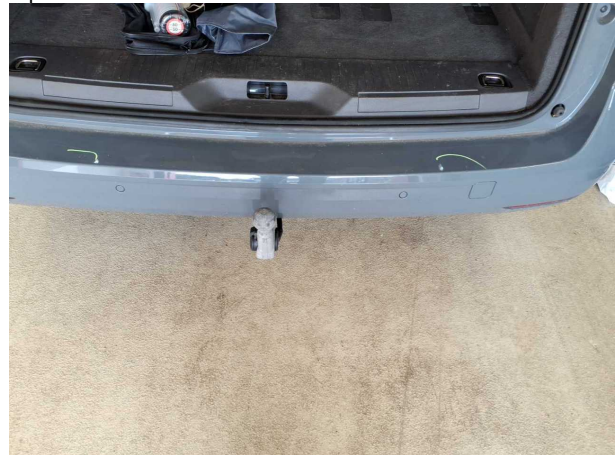
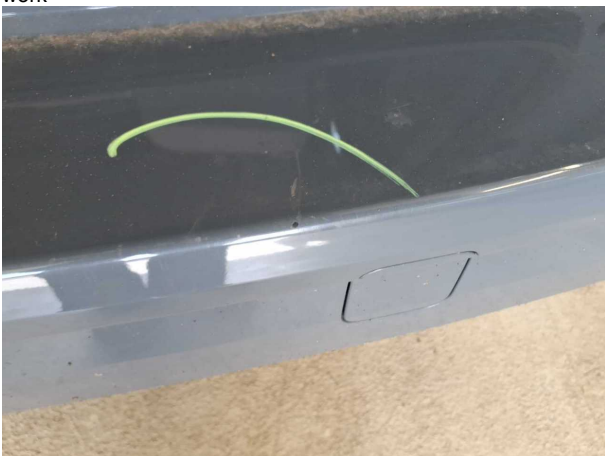
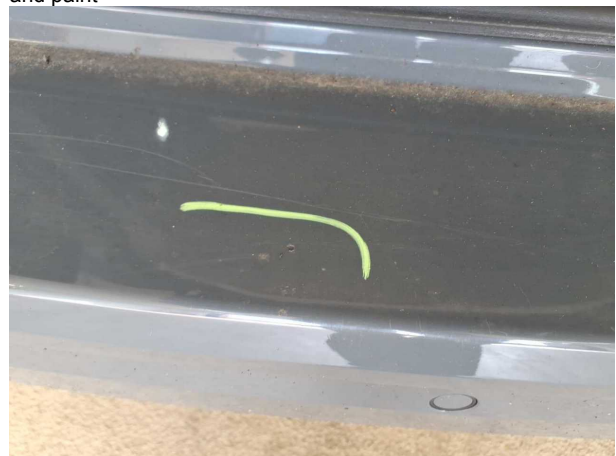
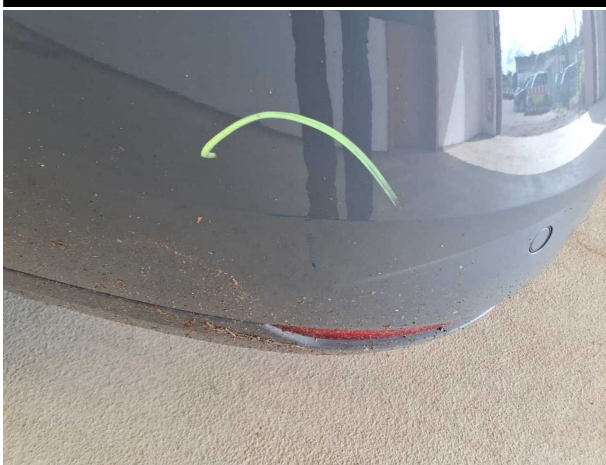
**Damage #4:** Rear bumper: Rear bumper - Scratched - Repair and paint

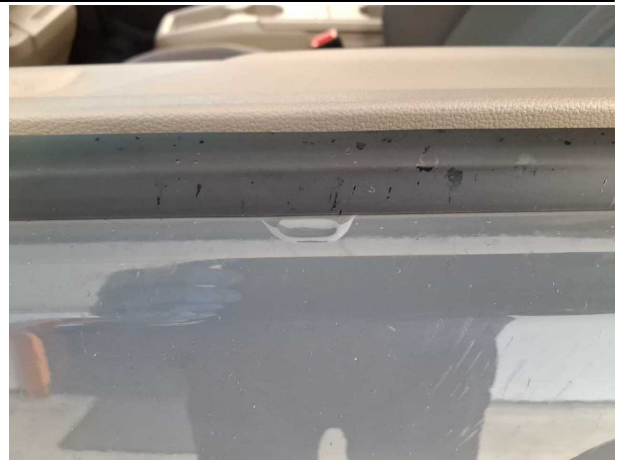
Lackwerte geprüft, n. i. O.

**Damage #5:** Door - front left side: Door - Paint defect - Repair and paint

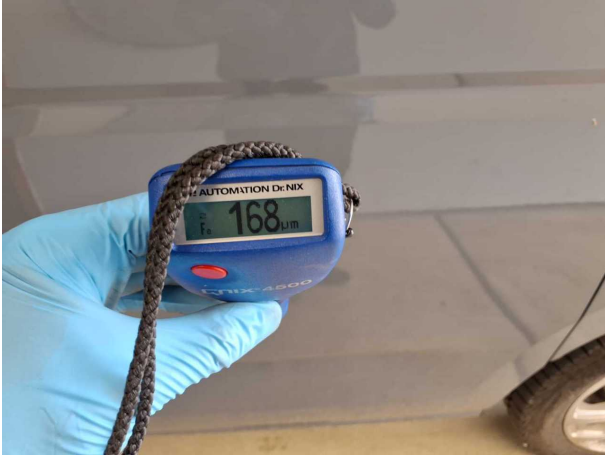
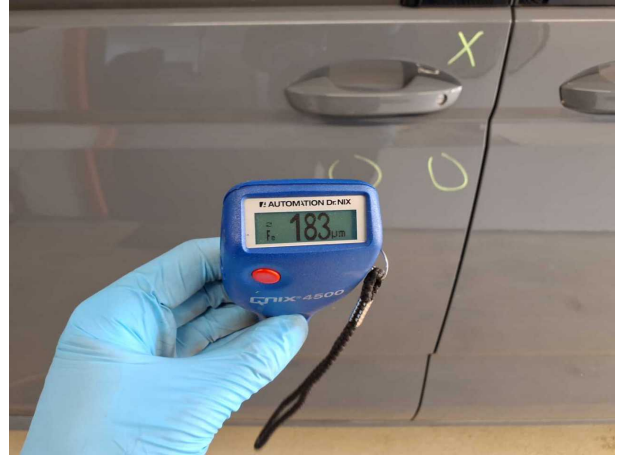
No.	Location
1	Door - rear left side, Door - front left side

Repainting 1: Door - rear left side, Door - front left side
