# Zustandsbericht

Protokollnummer: 46052615  
Auftrags-Nr / Referenz: 18925995  
Besichtigungsdatum: 09.06.2026

| Hersteller / Modell | Tesla Model 3 Langstreckenbatt. Allradantrieb Dual Motor | | |

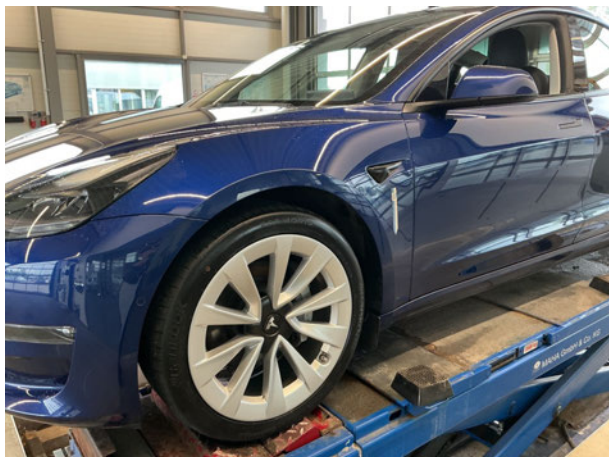
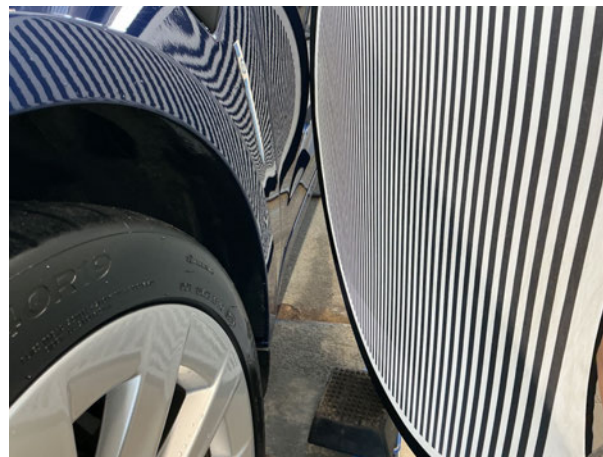
| Nr. | Bauteilgruppe | Beschreibung |
|---|---|---|
| 1 | Kotflügel links | Kotflügel links - Delle(n) - sanft instandsetzen |

**Beschädigung #1:** Kotflügel links: Kotflügel links - Delle(n) - sanft instandsetzen

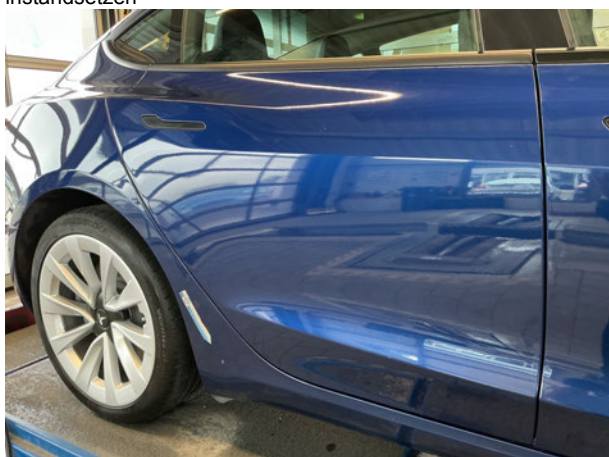
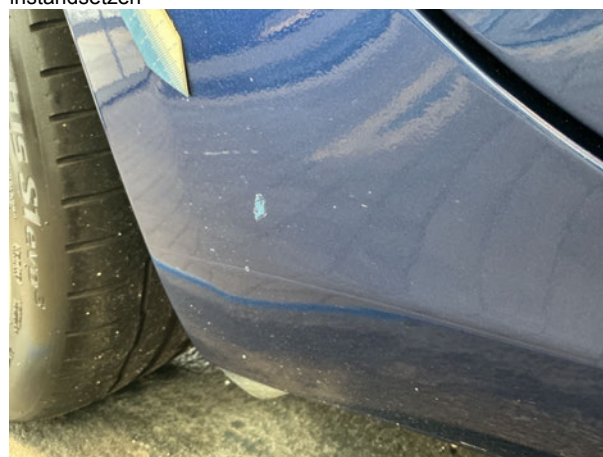
| Nr. | Bauteilgruppe | Beschreibung |
|---|---|---|
| 2 | Seitenwand rechts | Seitenwand - verkratzt / verschürft - Smart Repair |

**Beschädigung #2:** Seitenwand rechts: Seitenwand - verkratzt / verschürft - Smart Repair

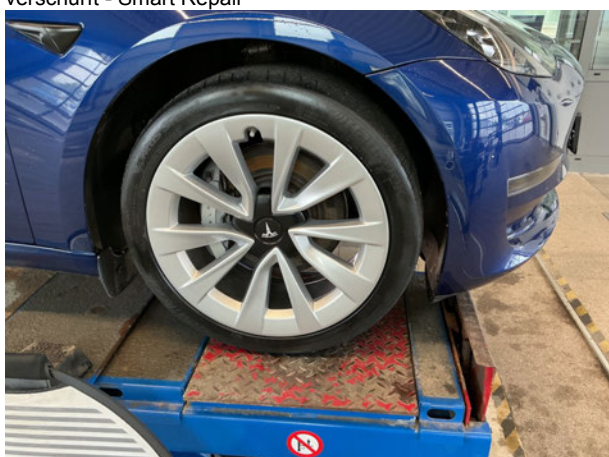
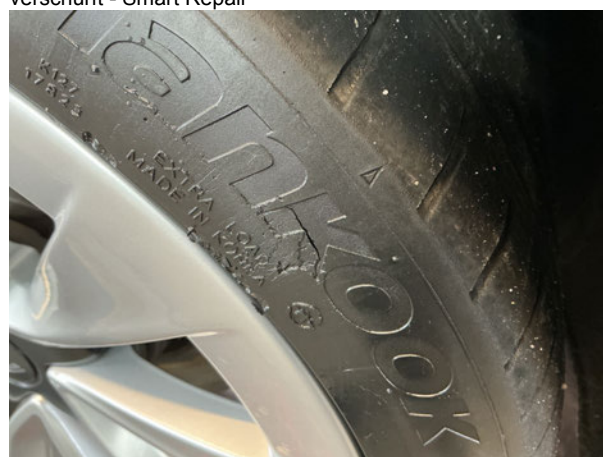
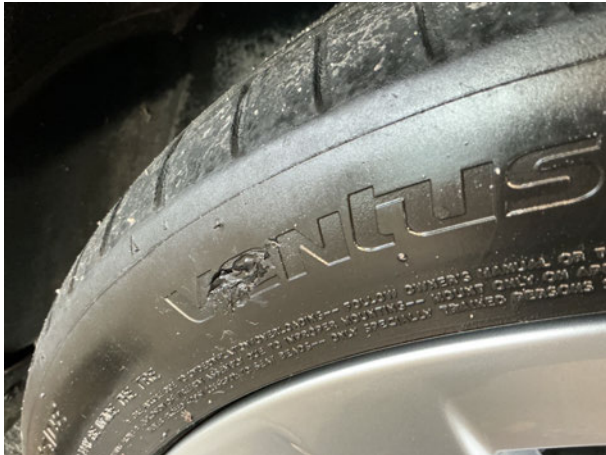
| Nr. | Bauteilgruppe | Beschreibung |
|---|---|---|
| 3 | Rad/Reifen | Reifen vorn rechts - beschädigt - erneuern |

**Beschädigung #3:** Rad/Reifen: Reifen vorn rechts - beschädigt - erneuern

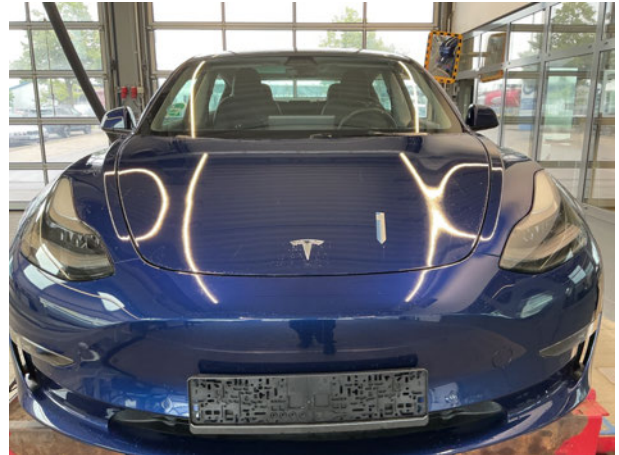
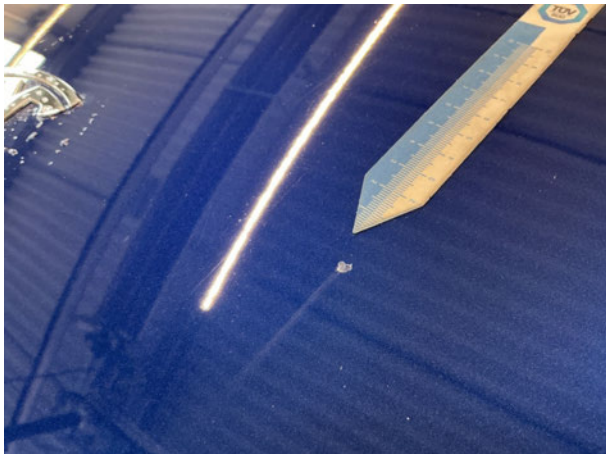
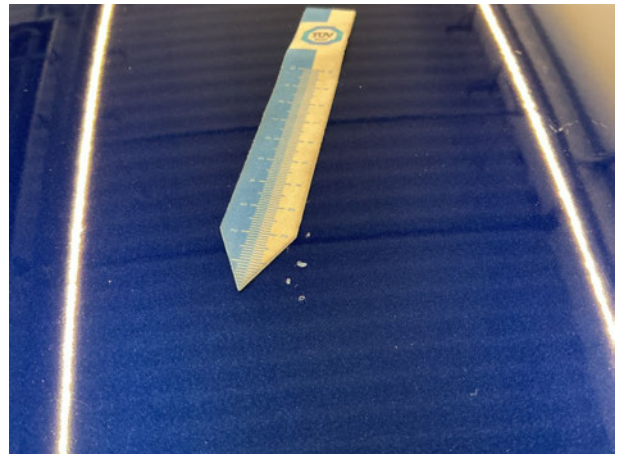
| Nr. | Bauteilgruppe | Beschreibung |
|---|---|---|
| 4 | Motorhaube | Motorhaube - Steinschlag - lackieren |

**Beschädigung #4:** Motorhaube: Motorhaube - Steinschlag - lackieren

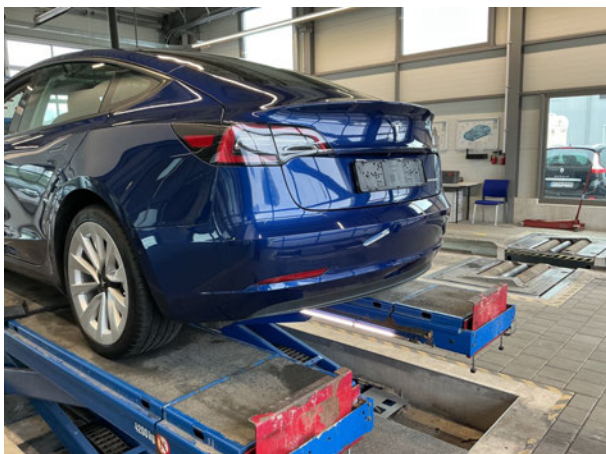
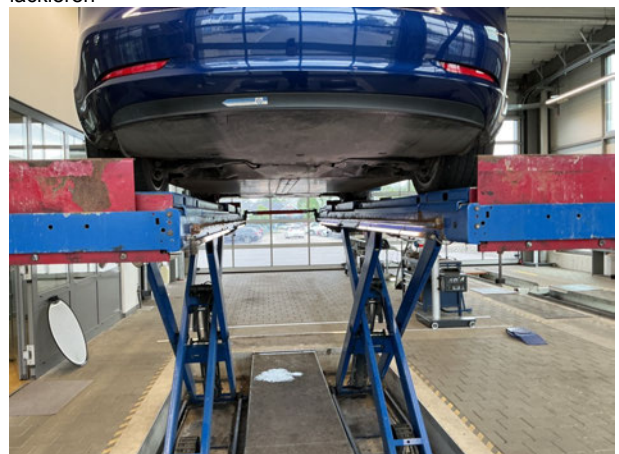
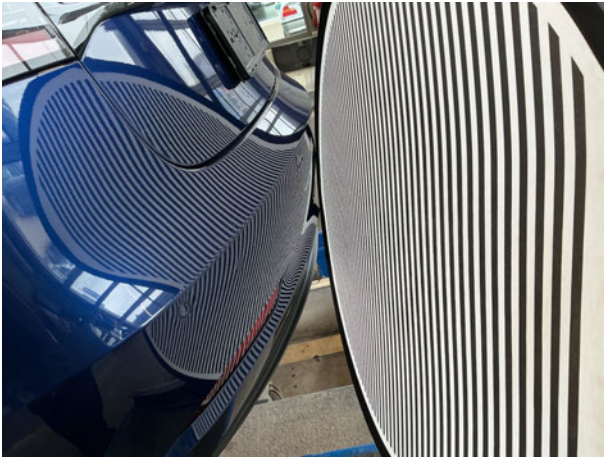
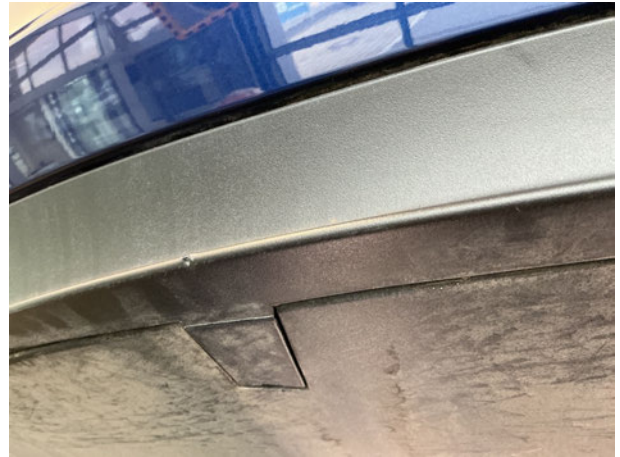
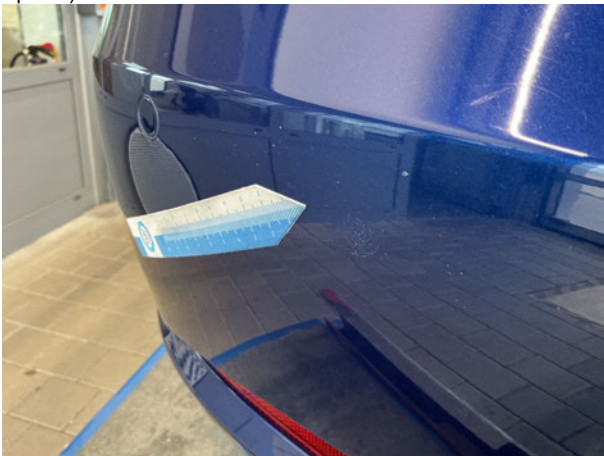
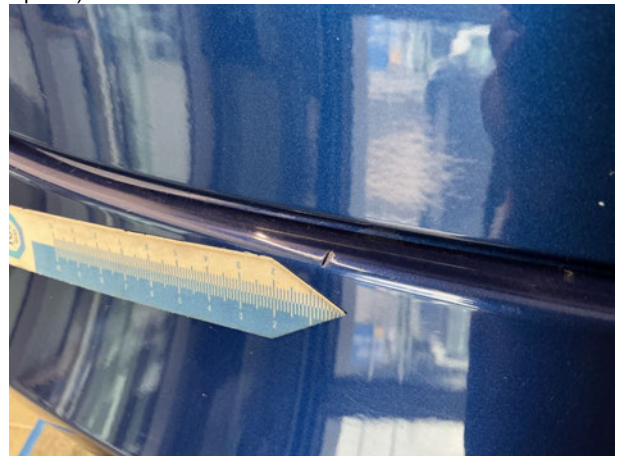
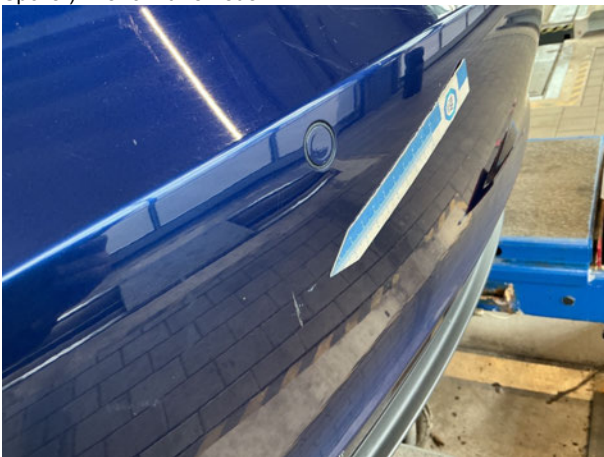
| Nr. | Bauteilgruppe | Beschreibung |
|---|---|---|
| 5 | Stoßfänger hinten | Stoßfänger hinten (inkl. Spoiler) - verformt - erneuern |

**Beschädigung #5:** Stossfänger hinten: Stossfänger hinten (inkl. Spoiler) - verformt - erneuern

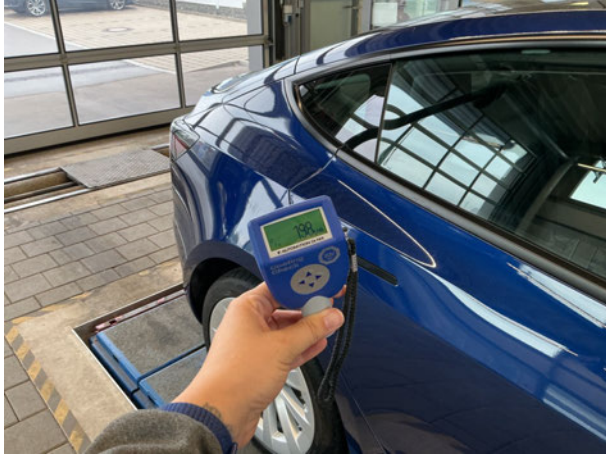
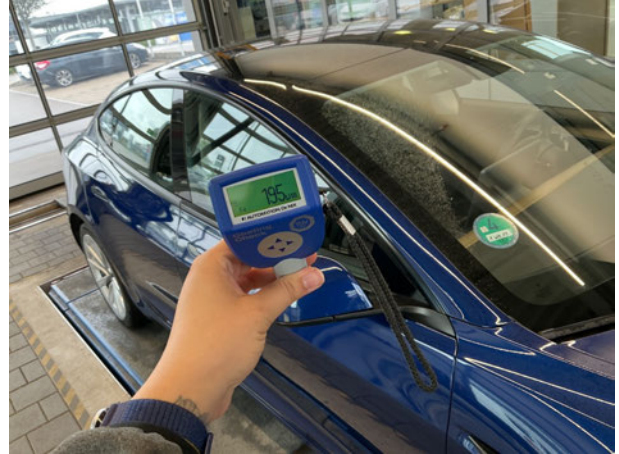
| Nr. | Ort | Wertminderung |
|---|---|---|
| 1 | Dachholm rechts, Seitenwand rechts, fachgerecht ausgeführt, Reparaturrechnung nicht vorhanden | |

**Nachlackierung 1:** Dachholm rechts, Seitenwand rechts
