Zustandsbericht

Protokollnummer: 45884242  
Auftrags-Nr / Referenz: 50154544\_1  
Besichtigungsdatum: 11.05.2026

| Hersteller / Modell | CUPRA Formentor 1.5 TSI DSG | | |
| Kennzeichen | LIP-IW 31 | Fahrgestellnummer | VSSZZZKM0RR055962 |

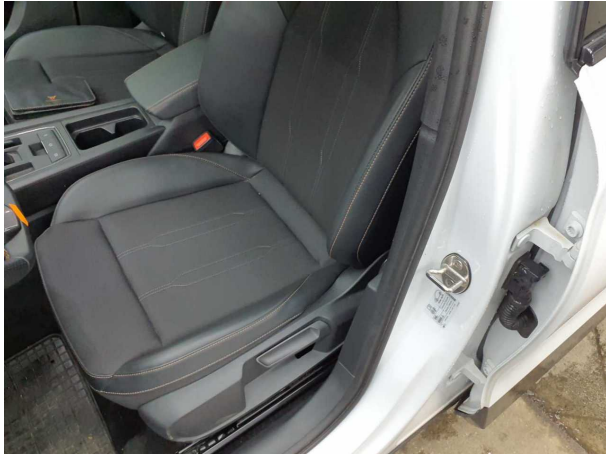
| Nr. | Bauteilgruppe | Beschreibung |
|---|---|---|
| 1 | Sitz vorn | Sitzbezug links (Smart RepairLeder) - Kratzer - Smart Repair |

**Beschädigung #1:** Sitz vorn: Sitzbezug links (Smart RepairLeder) - Kratzer - Smart Repair

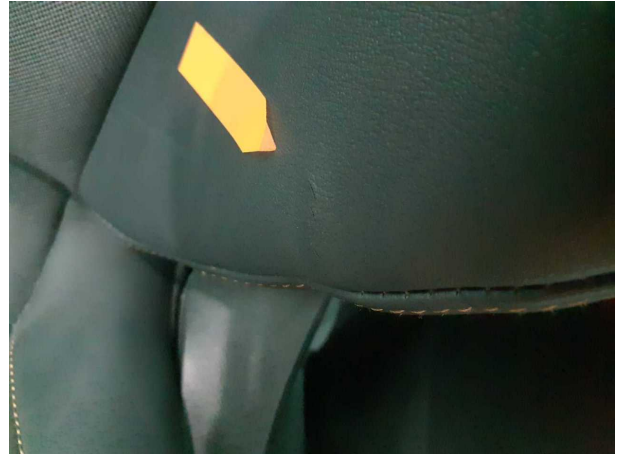
**Beschädigung #1:** Sitz vorn: Sitzbezug links (Smart RepairLeder) - Kratzer - Smart Repair

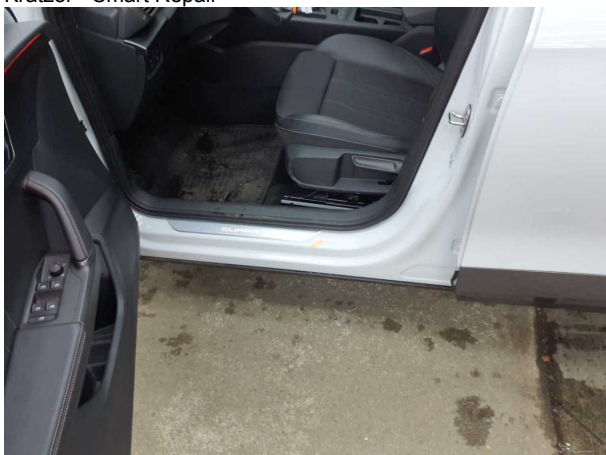
| Nr. | Bauteilgruppe | Beschreibung |
|---|---|---|
| 2 | Schweller links | Einstieg - Delle / Lackschaden - Smart Repair |

**Beschädigung #2:** Schweller links: Einstieg - Delle / Lackschaden - Smart Repair

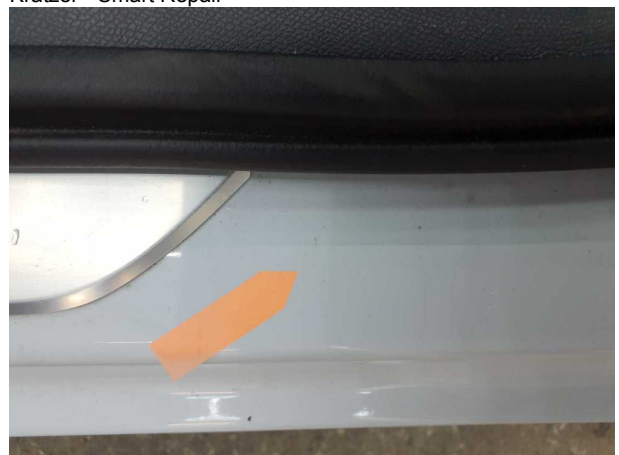
**Beschädigung #2:** Schweller links: Einstieg - Delle / Lackschaden - Smart Repair

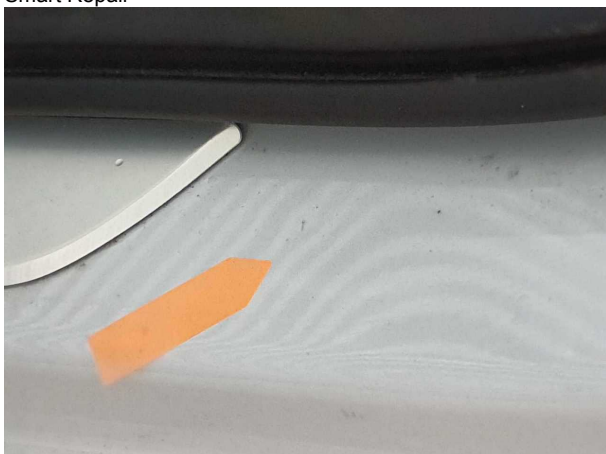
**Beschädigung #2:** Schweller links: Einstieg - Delle / Lackschaden - Smart Repair

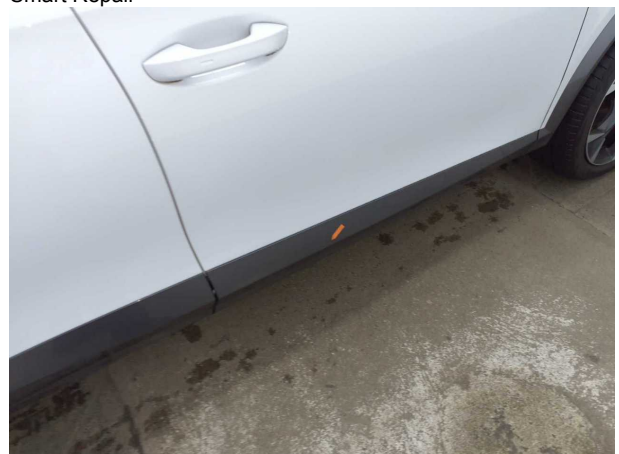
| Nr. | Bauteilgruppe | Beschreibung |
|---|---|---|
| 3 | Tür vorn rechts | Tür (Blende) - verkratzt / verschürft - Smart Repair |

**Beschädigung #3:** Tür vorn rechts: Tür (Blende) - verkratzt / verschürft - Smart Repair

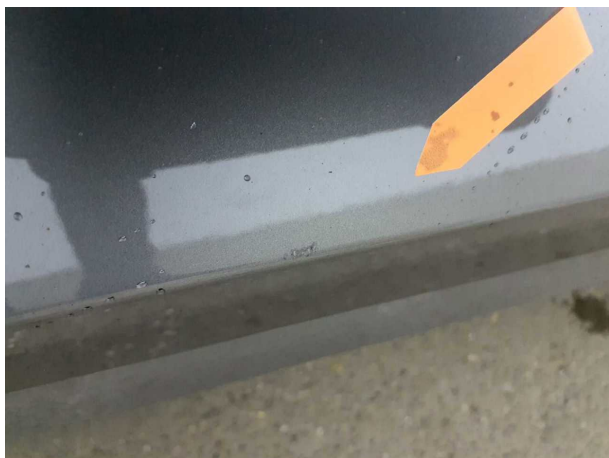
**Beschädigung #3:** Tür vorn rechts: Tür (Blende) - verkratzt / verschürft  
- Smart Repair

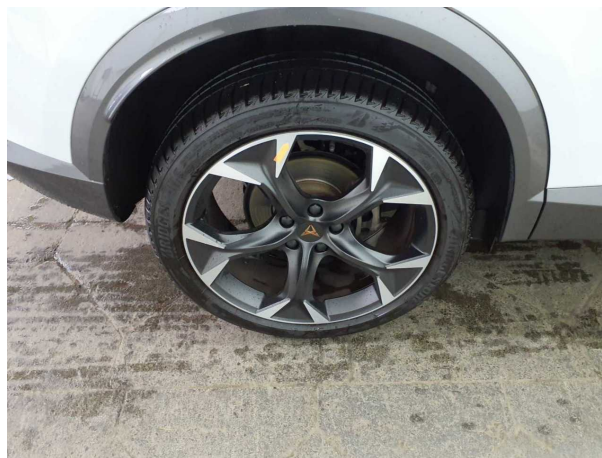
| Nr. | Bauteilgruppe | Beschreibung |
|---|---|---|
| 4 | Rad/Reifen | Leichtmetallfelge hinten rechts (Felgeninstandsetzung nicht zulässig) - nicht fachgerecht instandgesetzt - erneuern |

**Beschädigung #4:** Rad/Reifen: Leichtmetallfelge hinten rechts  
(Felgeninstandsetzung nicht zulässig) - nicht fachgerecht

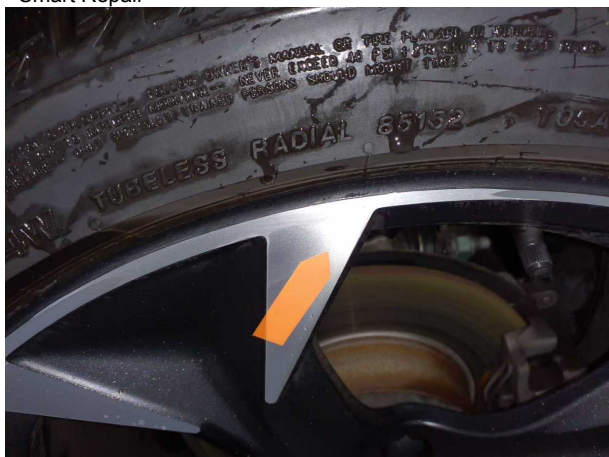
**Beschädigung #4:** Rad/Reifen: Leichtmetallfelge hinten rechts  
(Felgeninstandsetzung nicht zulässig) - nicht fachgerecht

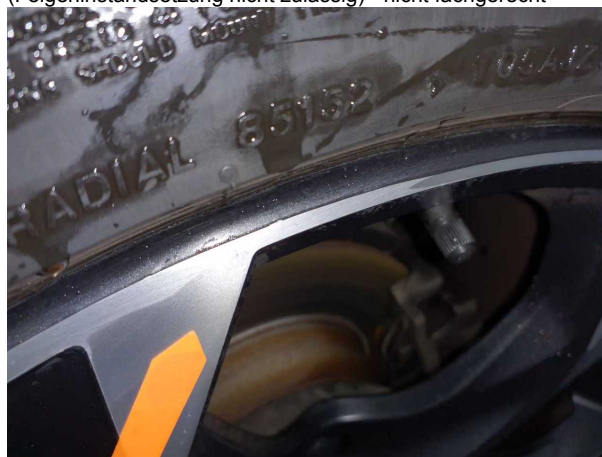
**Beschädigung #4:** Rad/Reifen: Leichtmetallfelge hinten rechts  
(Felgeninstandsetzung nicht zulässig) - nicht fachgerecht
