## Zustandsbericht

| Kunde : | Allane SE HCBE | Amtl. Kennzeichen : | LAU-U 222E |

#### Hyundai Kona (OS)(2017->) Trend Elektro 2WD

| Erstzulassung / Baujahr: | 28.06.2022 / 2022 | Besichtigungsdatum/-ort: | 26.06.2026 Dieselstraße 3,<br>85386 Eching |

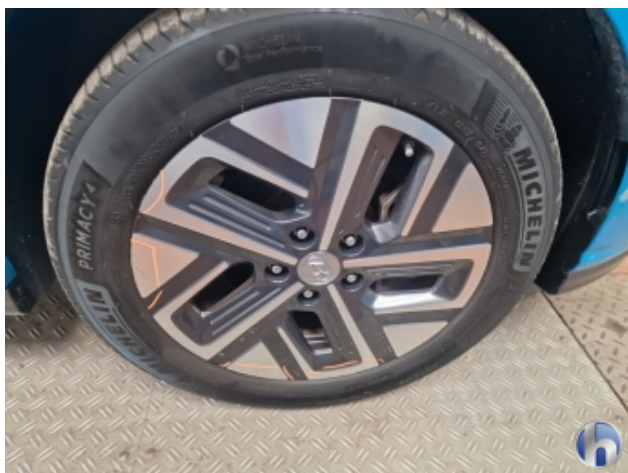
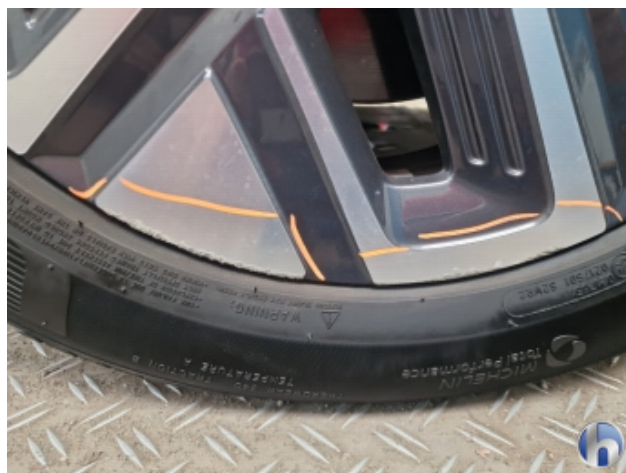
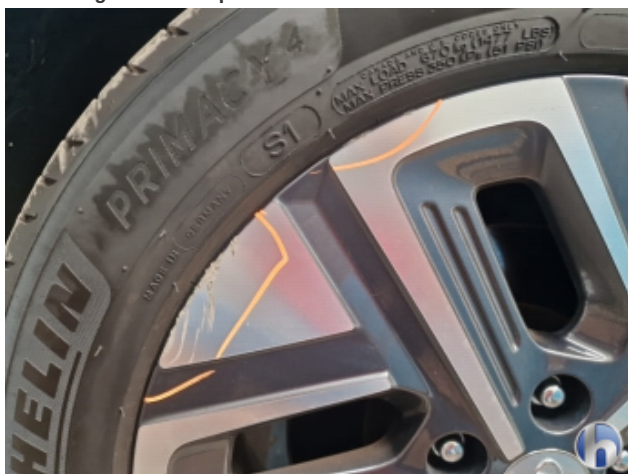
| | Bauteil | Schaden | Rep.-Art |
|---|---|---|---|
| 1. | Felge Vorne - Rechts | Beschädigt | Smart Repair |

1. Felge Vorne - Rechts  
Beschädigt - Smart Repair
