## Zustandsbericht

| Berichtsnummer : | 0000000932298-DE968 | | |

#### Kia EV6 (CV)(2021->) GT-Line 4WD

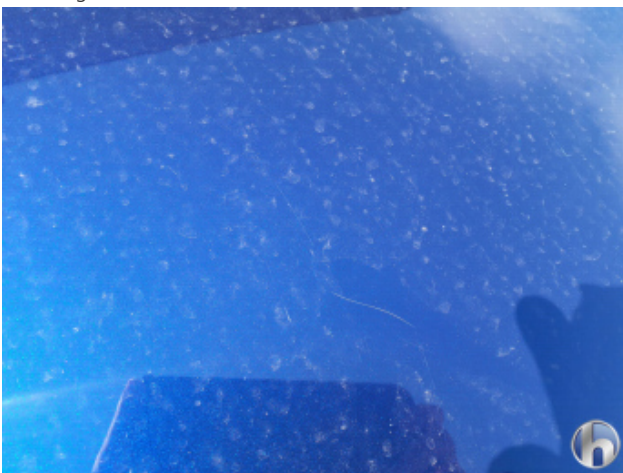
| 1. | Motorhaube | Kratzer | Smart Repair |

1. Motorhaube  
Kratzer - Smart Repair

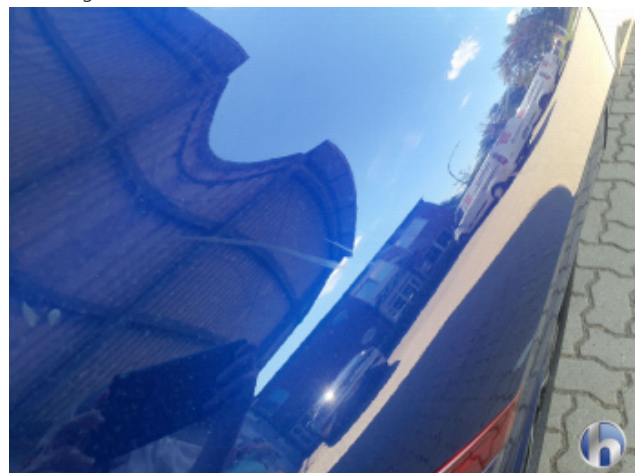
| 2. | Seitenwand - Hinten - Rechts | Oberflächenkratzer | Aufbereiten / Polieren |

2. Seitenwand - Hinten - Rechts  
Oberflächenkratzer - Aufbereiten / Polieren

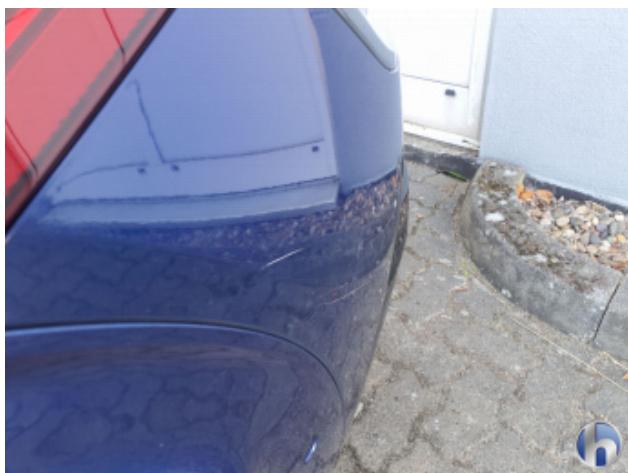
| 3. | Seitenwand - Hinten - Links | Kratzer | Smart Repair |

3. Seitenwand - Hinten - Links  
**Kratzer - Smart Repair**

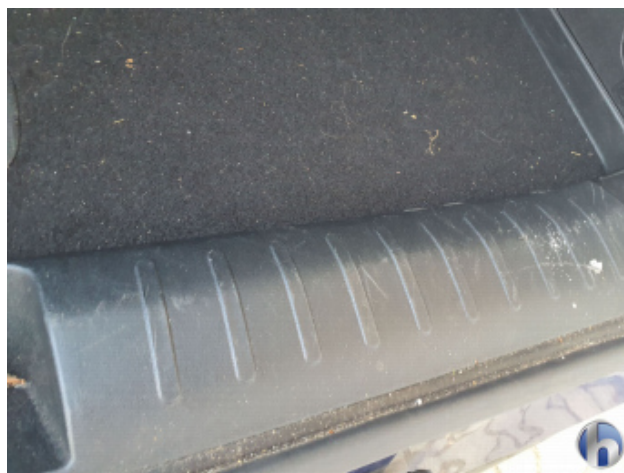
| 4. | Innenraum | Gebrauchsspuren | Ohne Reparatur |

4. Innenraum  
**Gebrauchsspuren - Ohne Reparatur**
