# Zustandsbericht

| Hersteller / Modell | Tesla Model Y Long Range Dual Motor AWD | | |
| Kennzeichen | | Fahrgestellnummer | XP7YGCEK1PB101343 |

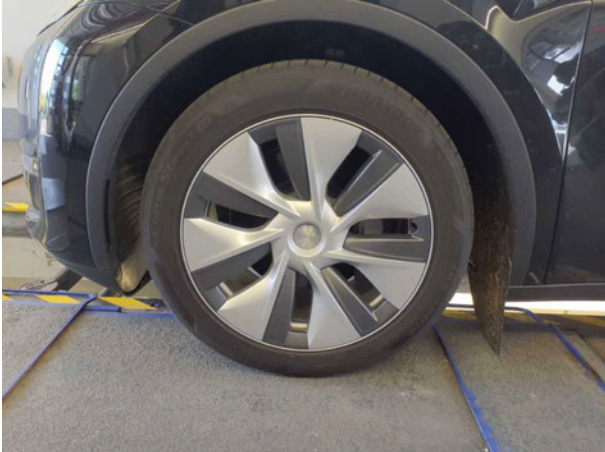
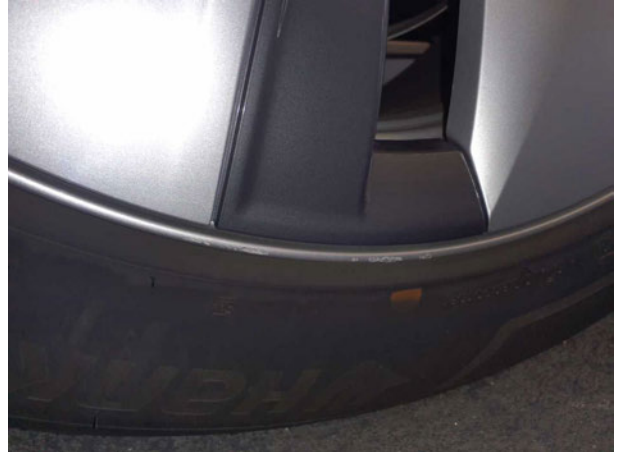
| Nr. | Bauteilgruppe | Beschreibung |
|---|---|---|
| 1 | Rad/Reifen | Leichtmetallfelge vorn links - Kratzer - Wertminderung |

**Beschädigung #1:** Rad/Reifen: Leichtmetallfelge vorn links - Kratzer - Wertminderung

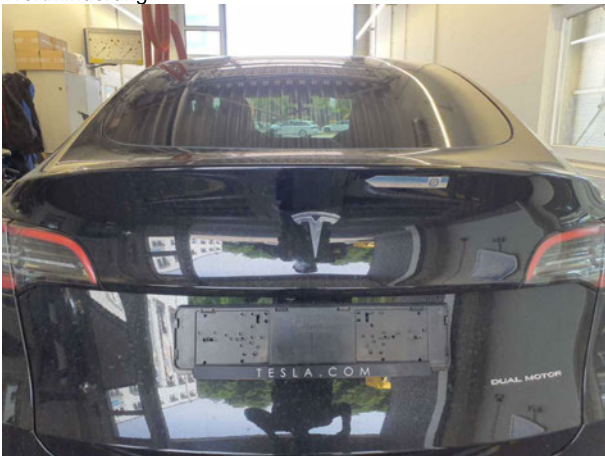
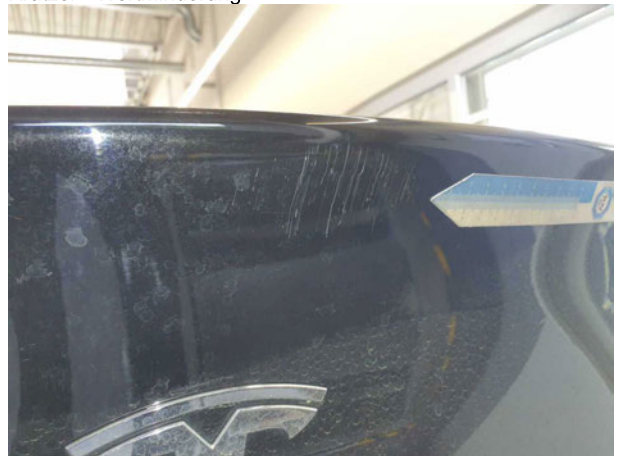
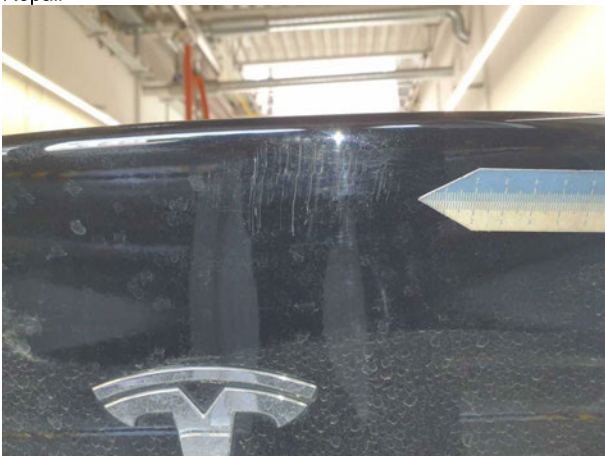
| Nr. | Bauteilgruppe | Beschreibung |
|---|---|---|
| 3 | Heckklappe/-tür | Heckklappe - Kratzer - Smart Repair |

**Beschädigung #3:** Heckklappe/-tür: Heckklappe - Kratzer - Smart Repair
