Zustandsbericht

Protokollnummer: 45420171
Auftrags-Nr / Referenz: 48411360
Besichtigungsdatum: 27.04.2026

Hersteller / Modell	Mazda CX-5 SKYACTIV-D 150 SCR Aut. Advantage		
Kennzeichen	OF-FS 113	Fahrgestellnummer	JMZKF6W1A90279196
Erstzulassung	06.12.2022	Laufleistung (abgelesen)	155.340 km
HSN/TSN	7118 / AHE 00056	Kraftstoffart / Zylinder	Diesel / 4
Fahrzeugart	Geländewagen	Antriebsart	Frontantrieb
Schadstoffklasse	EURO6;WLTP;AP;PI/CI; M, N...	Getriebe / Anzahl Gänge	Automatik
Farbe	Soul Red Crystal Metallic	Besichtigungszustand	ausreichend
Leistung / Hubraum	110 kW / 2.191 ccm	Nächste HU	11/2027
Wartungsheft / Nachweis	digitaler Nachweis / unvollstä...	Restlauf bis Service	8.465 km
Letzte Wartung	11/2025 bei 143.657 km	Polsterart	Stoff
Vorschaden	Keine Feststellbar	Polsterfarbe	Schwarz-Dunkelgrau
Nachlackierung	Keine Feststellbar	zul. Gesamtgewicht	2.143 kg
Dokumente	ZB I / II vorhanden (Kopie)	Anzahl Halter	unbekannt
Schlüssel soll/ist	2/1	Anzahl Sitze / Türen	5 / 5
Vertragsnummer	48411360	Re-Import	Nein

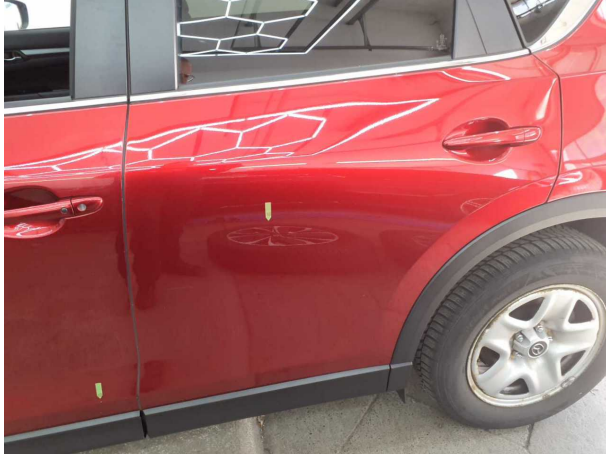
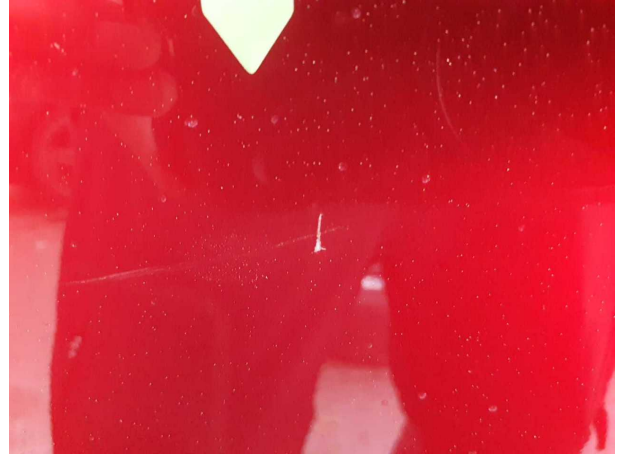
Beschädigung #1: Tür hinten links: Tür - Kratzer - auslegen / polieren

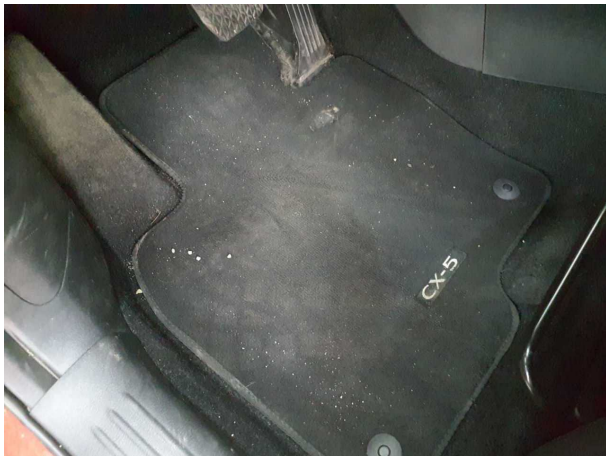
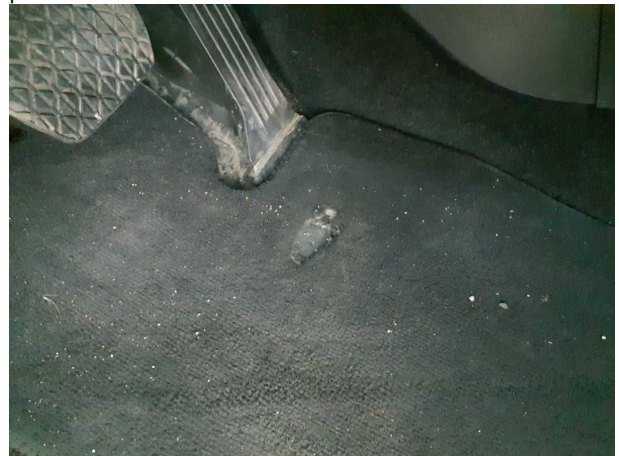
Beschädigung #2: Verkleidungen/Abdeckungen: Fußmatten - gebrochen / gerissen - erneuern

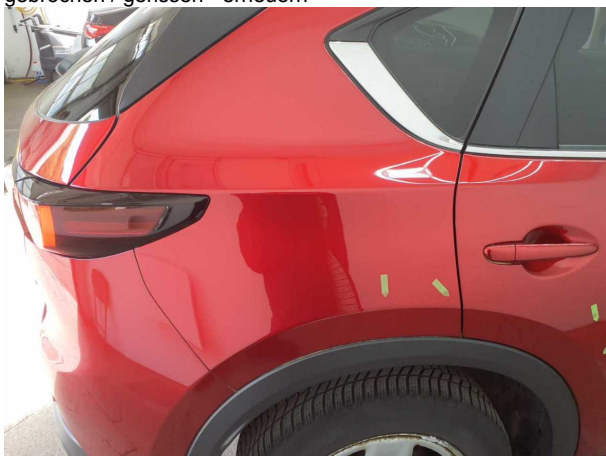
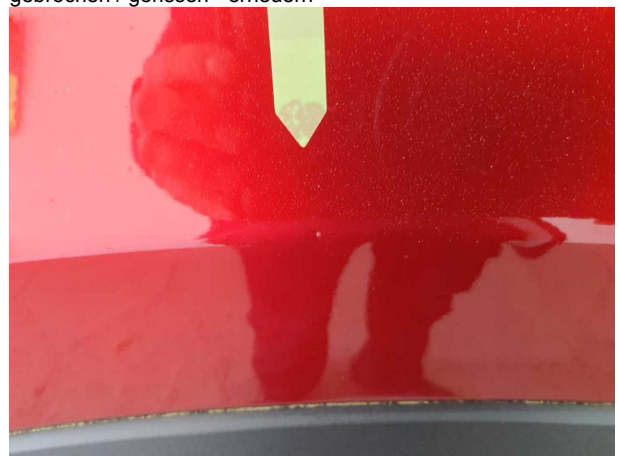
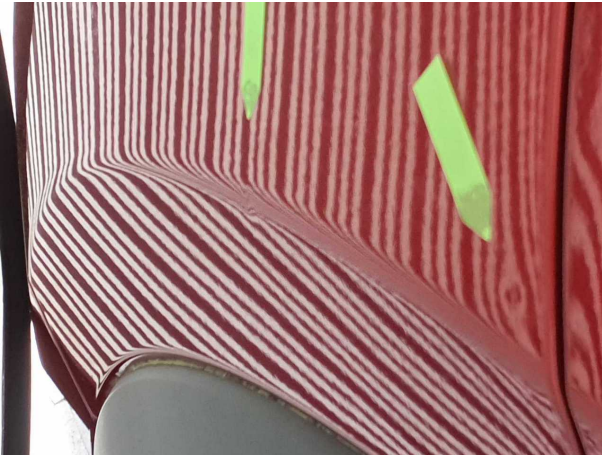
Beschädigung #3: Seitenwand rechts: Seitenwand - Delle / Lackschaden - Smart Repair

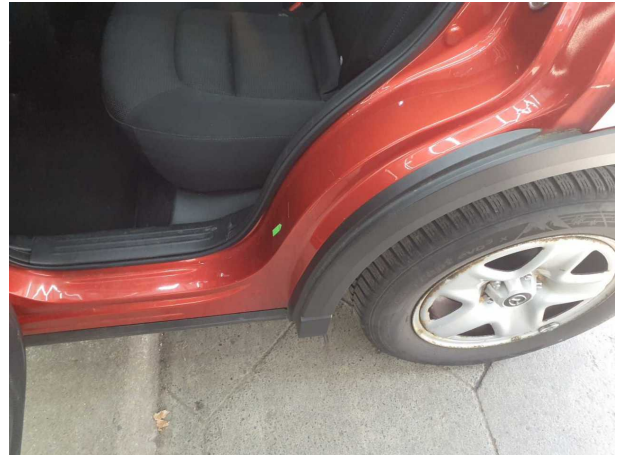
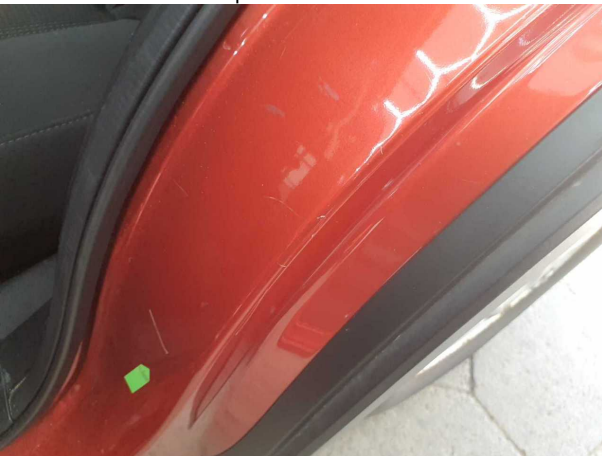
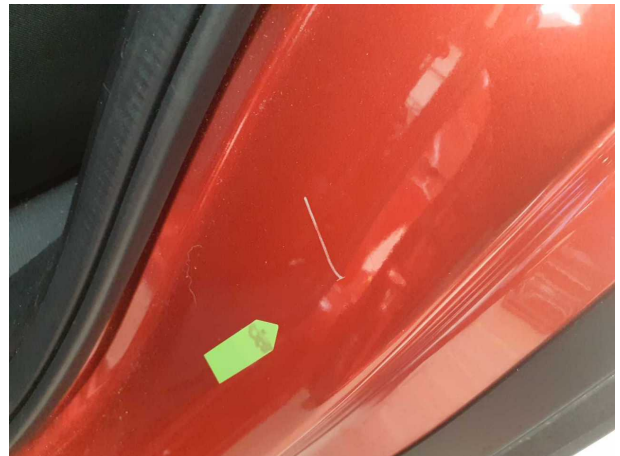
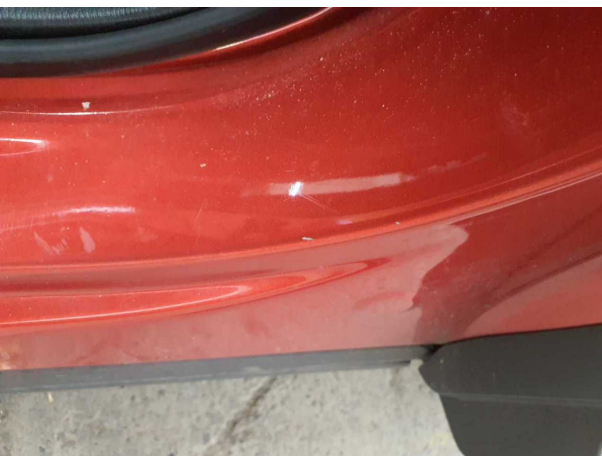
Beschädigung #4: Seitenwand links: Einstieg - Kratzer - lackieren

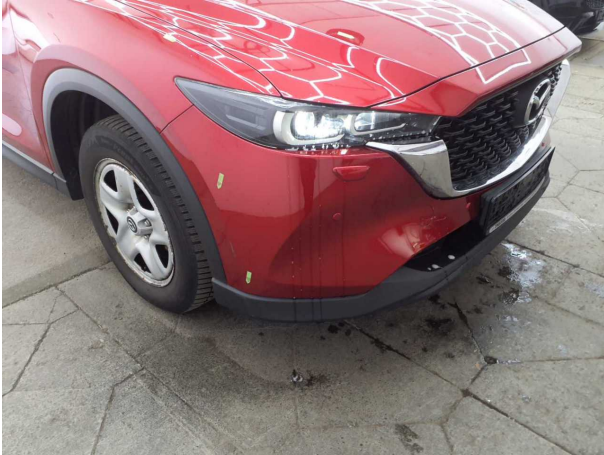
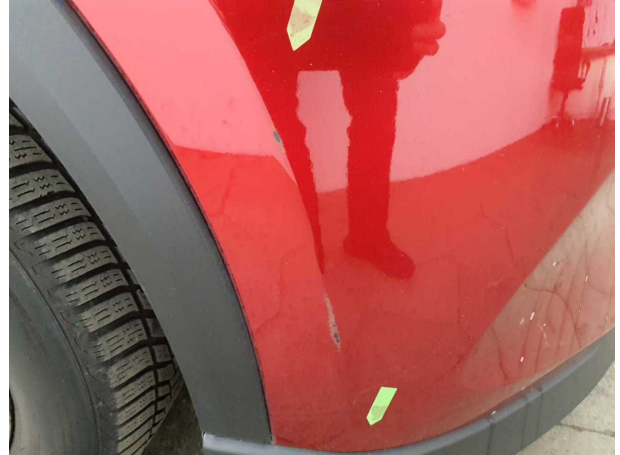
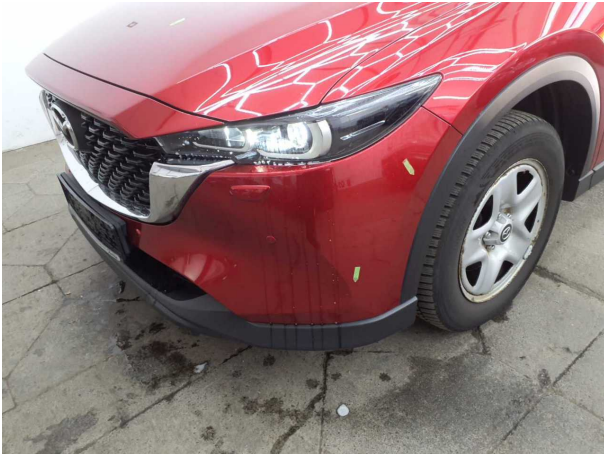
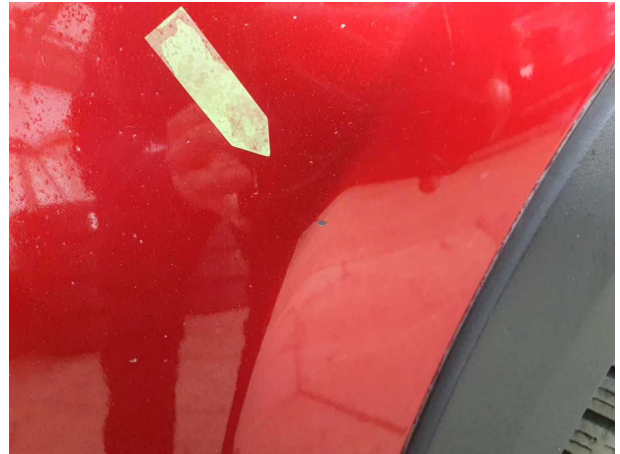
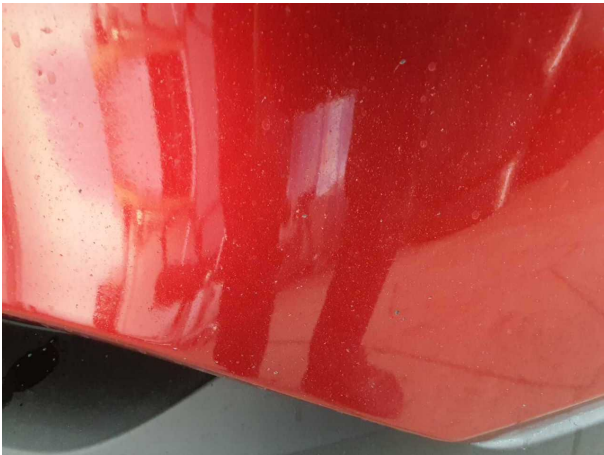
Beschädigung #6: Stossfänger vorn: Stossfänger vorn - verkratzt / verschürft - lackieren

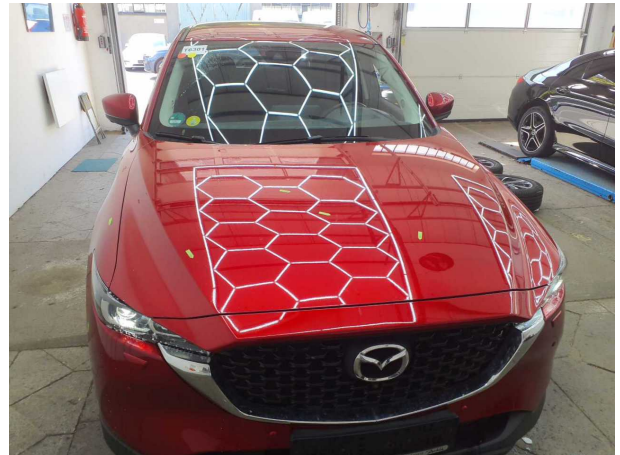
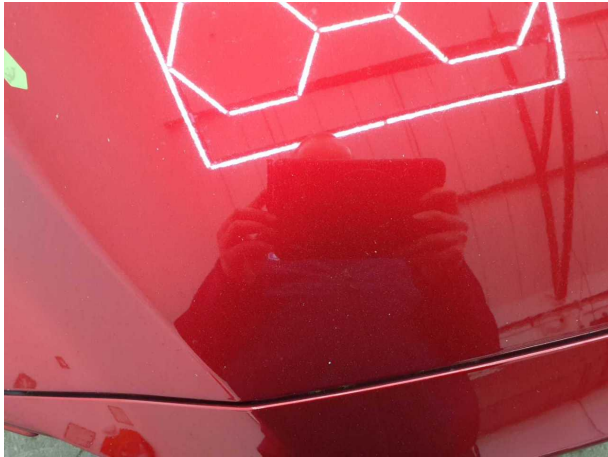
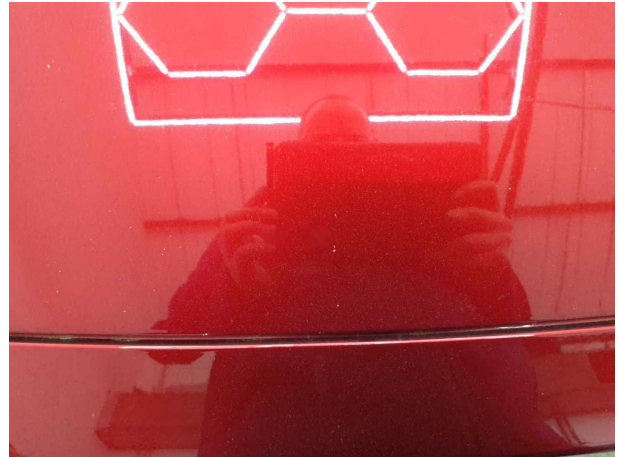
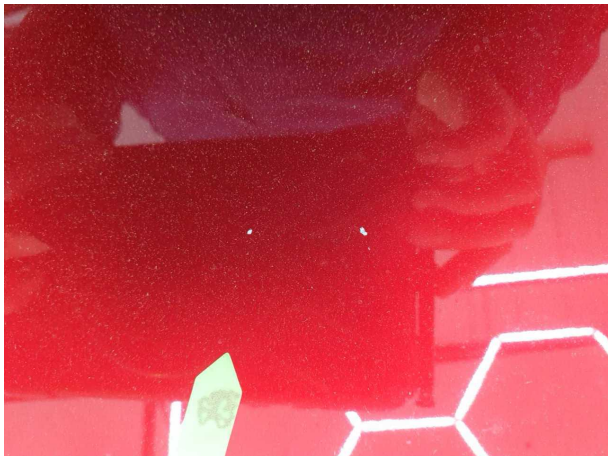
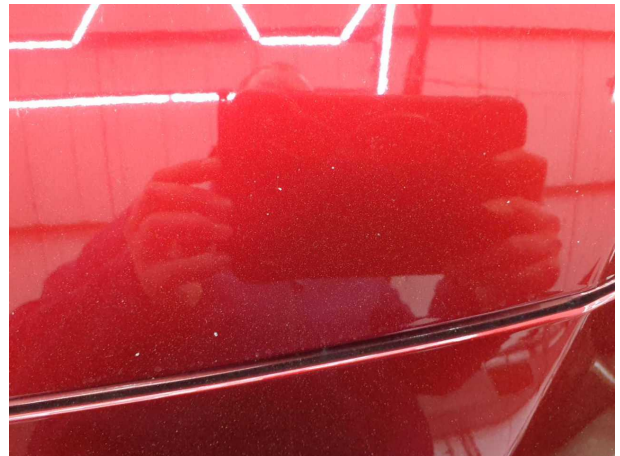
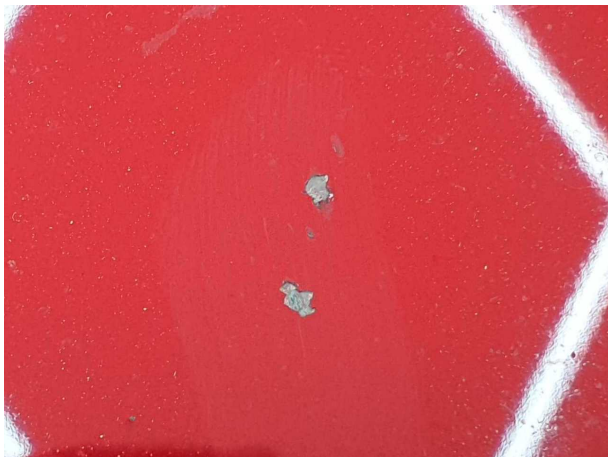
Beschädigung #7: Motorhaube: Motorhaube - Steinschlag - lackieren

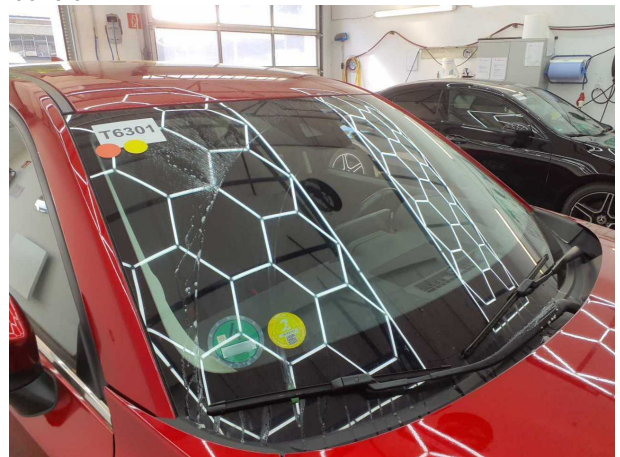
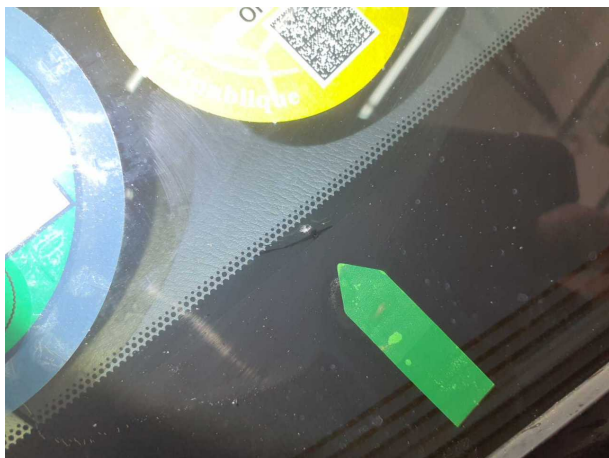
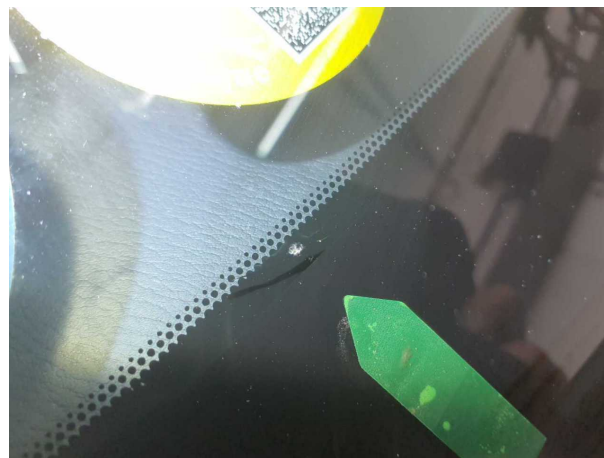
Beschädigung #8: Verglasung: Frontscheibe - gebrochen / gerissen - erneuern
