MAXUS EDELIVER 9 KASTEN (08.2021->) L2H2 3,5T 150 KW ELEKTROMOTOR 150 KW (CONT. 70 KW) KASTEN HOCHRAUM STANDARD

VIN: LSH14J7C0NA174182

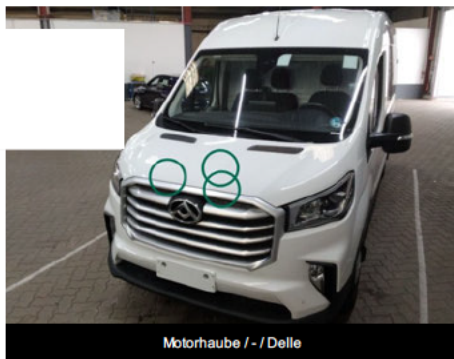
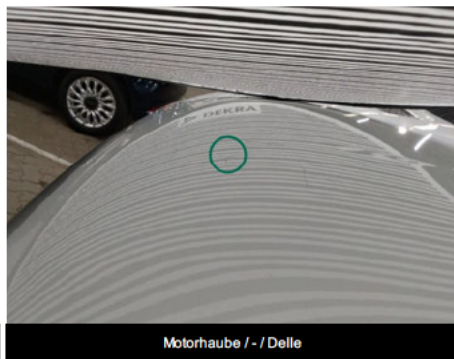
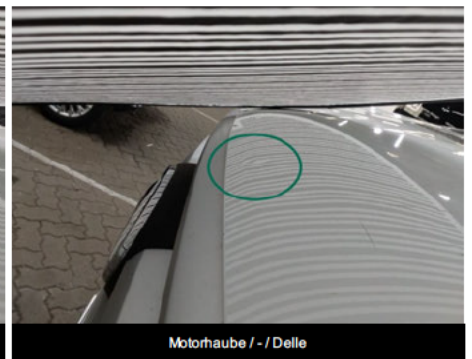
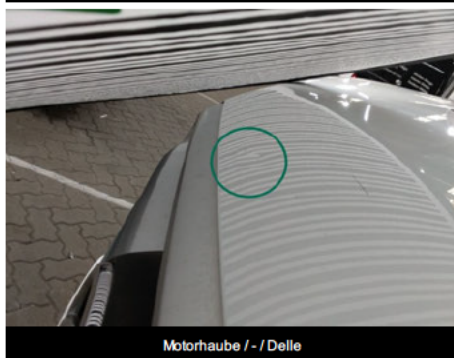
| # | Element | Defekt | Korrektur |
|---|---|---|---|
| 002 | Motorhaube / - 1 | Delle | Smart Repair |

Motorhaube / - / Delle

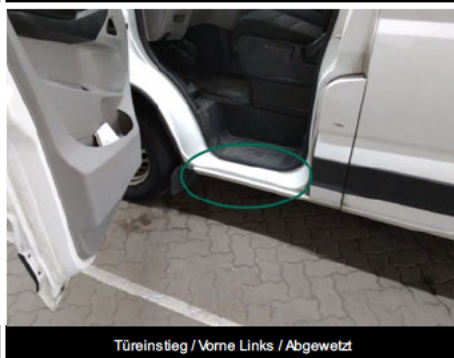
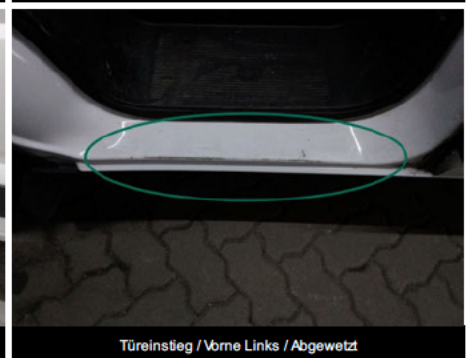
| 004 | Türeinstieg / Vorne Links | Abgewetzt | Lackieren |

Türeinstieg / Vorne Links / Abgewetzt

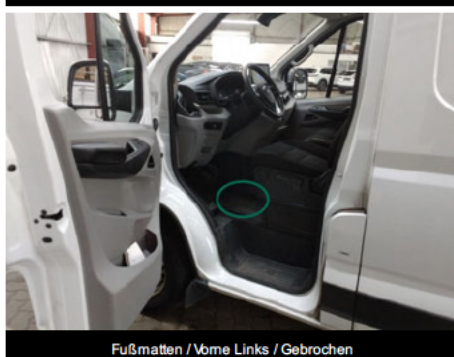
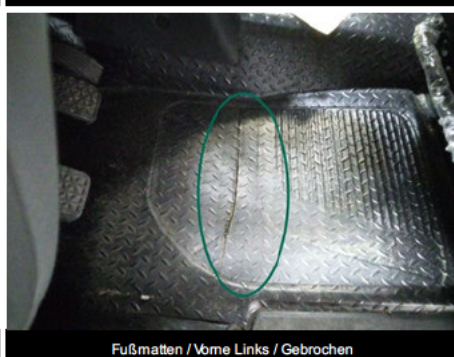
| 005 | Fußmatten / Vorne Links | Gebrochen | Ersetzen |

Fußmatten / Vorne Links / Gebrochen

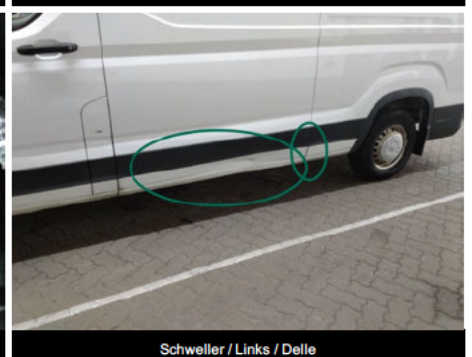
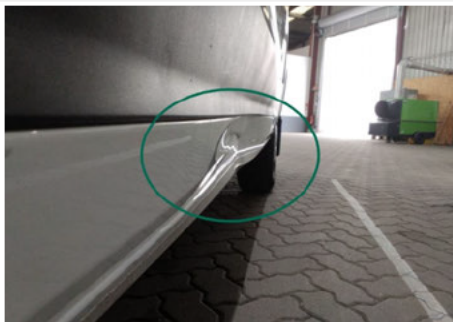
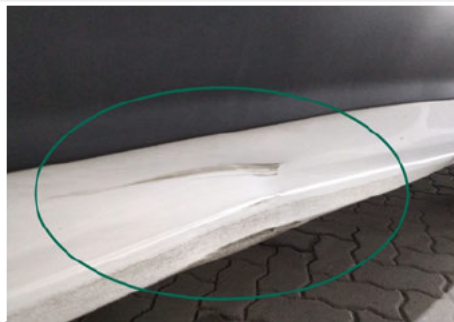
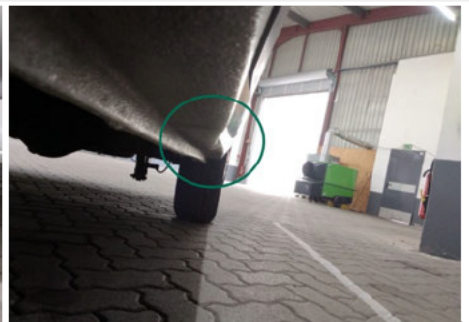
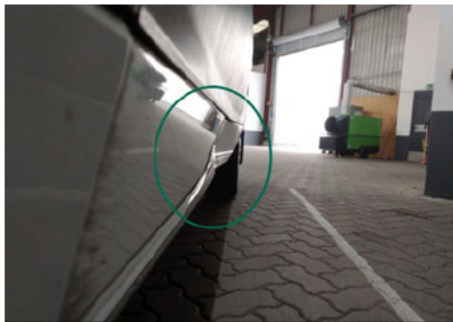
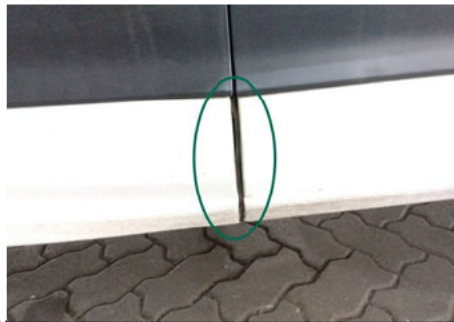
| 006 | Schweller / Links <sup>2</sup><br>Länge : Lang | Delle | Reparieren |

Schweller / Links / Delle

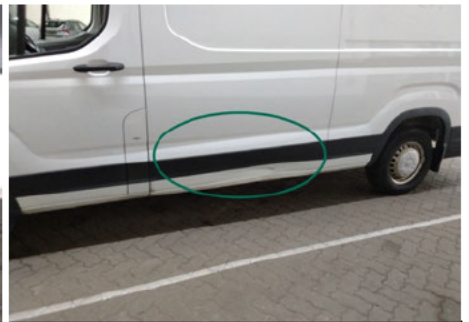
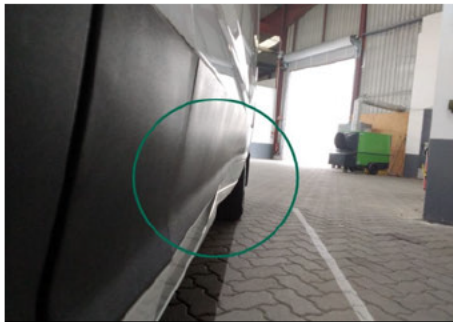
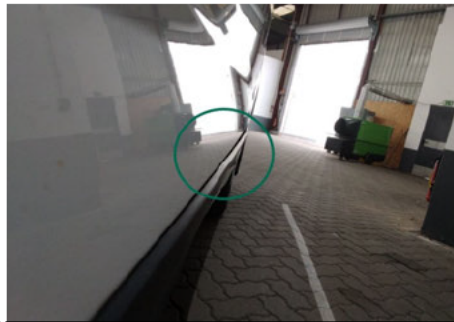
| 007 | Zierleiste Seitenwand / Links <sup>3</sup><br>Lackiert : Nein / Verchromt : Nein | Delle | Ersetzen |

Zierleiste Seitenwand / Links / Delle

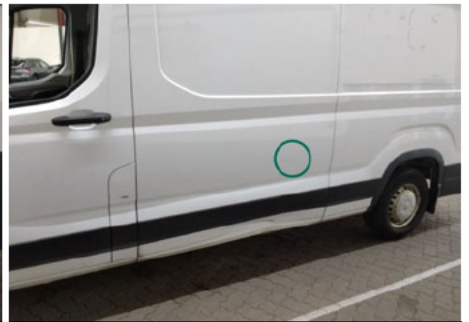
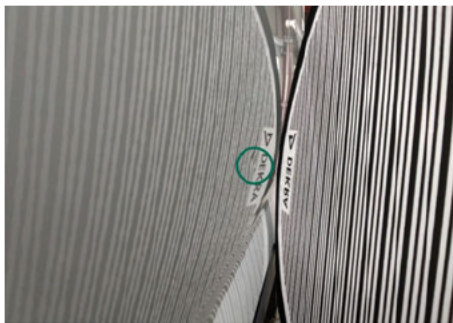
| 008 | Seitenwand / Unten Links<br>Mit Fenster : Nein | Delle | Smart Repair |

Seitenwand / Unten Links / Delle

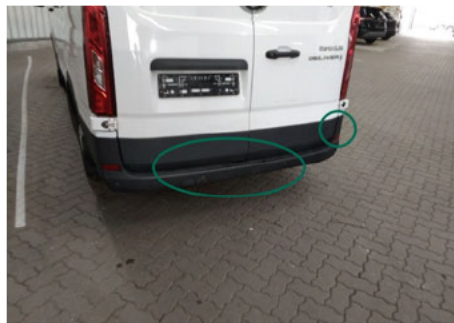
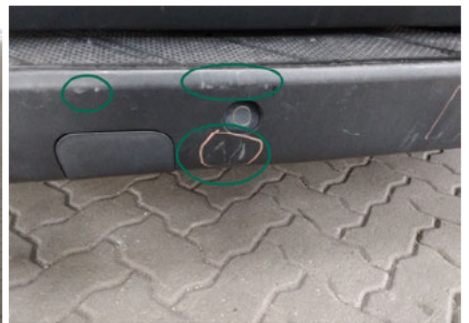
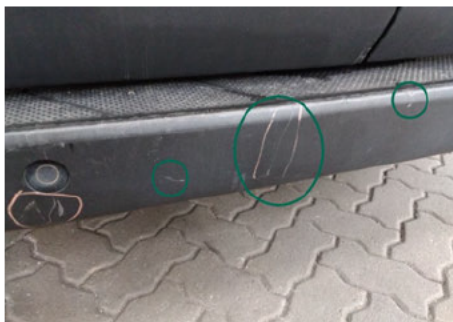
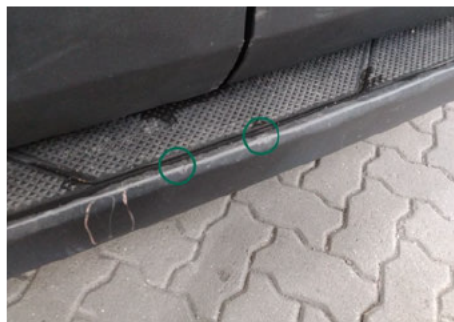
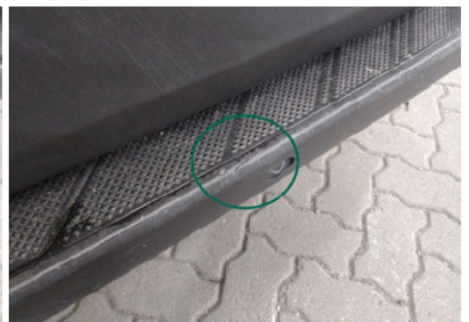
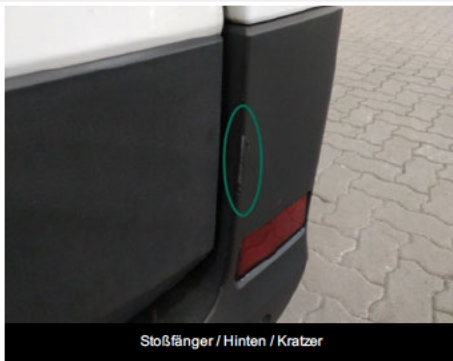
| 009 | Stoßfänger / Hinten<br>Lackiert : Nein | Kratzer | Smart Repair |

Stoßfänger / Hinten / Kratzer

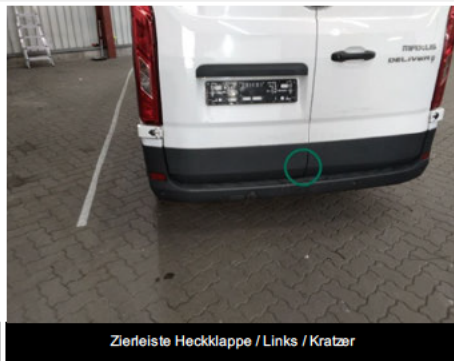
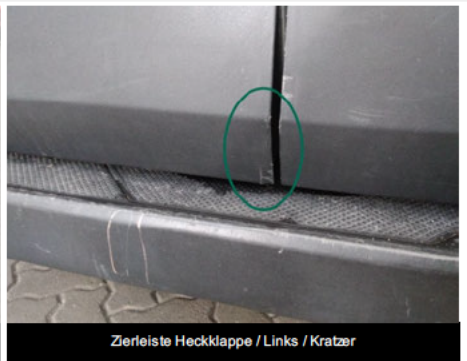
| 010 | Zierleiste Heckklappe / Links<br>Lackiert : Nein / Verchromt : Nein | Kratzer | Smart Repair |

Zierleiste Heckklappe / Links / Kratzer

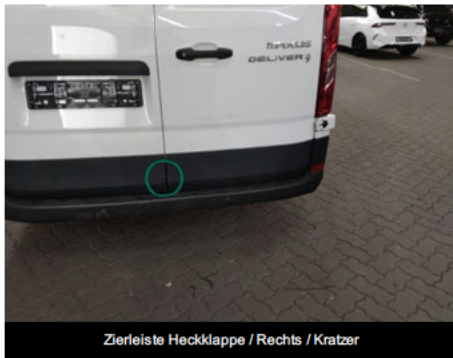
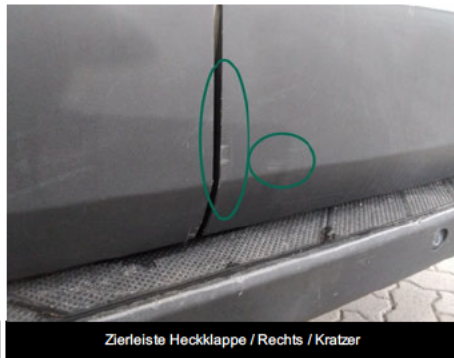
| 011 | Zierleiste Heckklappe / Rechts<br>Lackiert : Nein / Verchromt : Nein | Kratzer | Smart Repair |

Zierleiste Heckklappe / Rechts / Kratzer

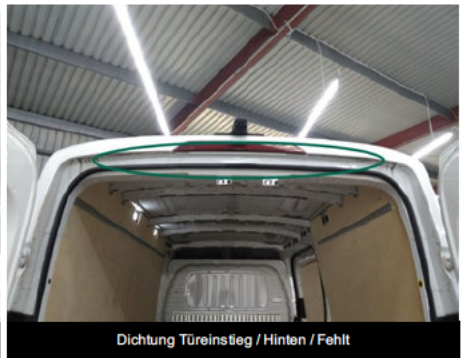
| 014 | Dichtung Türeinstieg / Hinten | Fehlt | Ersetzen |

Dichtung Türeinstieg / Hinten / Fehlt

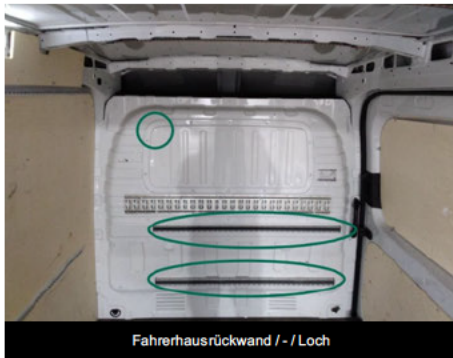
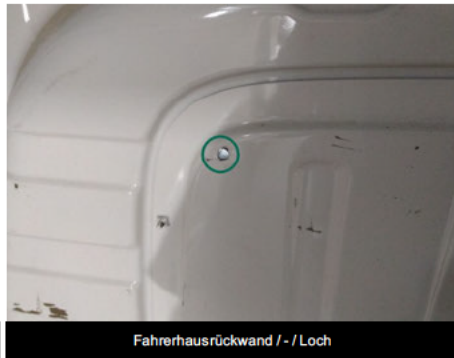
| 015 | Fahrerhausrückwand / - 4 | Loch | Ersetzen |

Fahrerhausrückwand / - / Loch

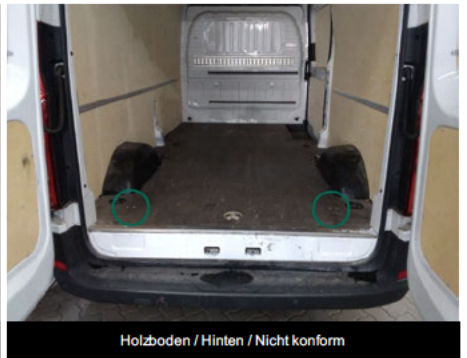
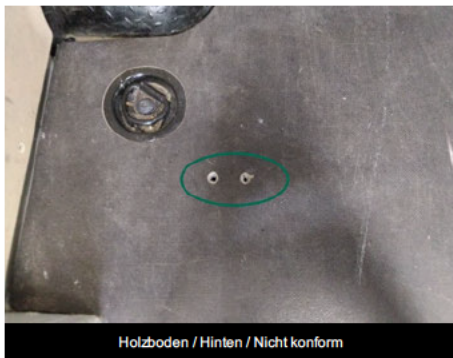
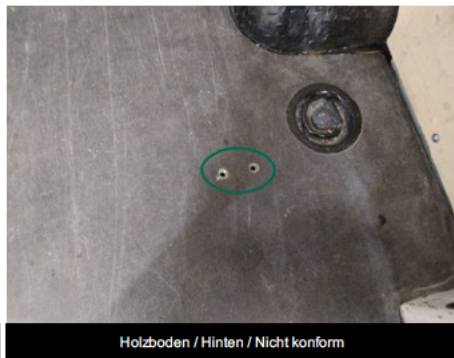
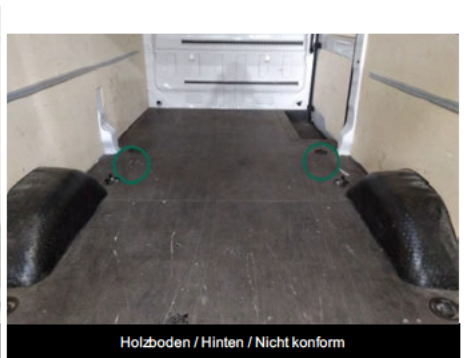
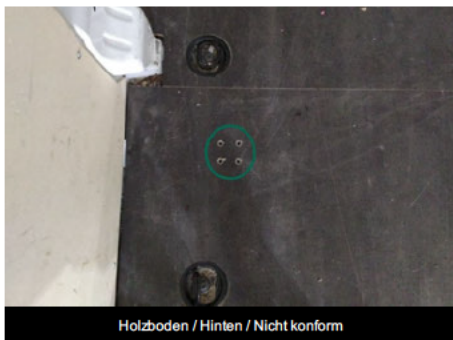
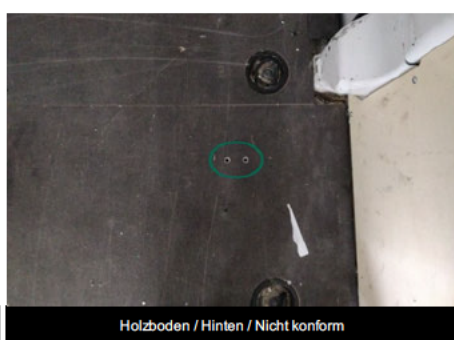
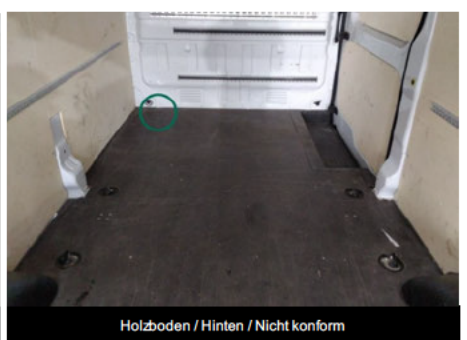
| 016 | Holzboden / Hinten 5 | Nicht konform | Ersetzen |

Holzboden / Hinten / Nicht konform

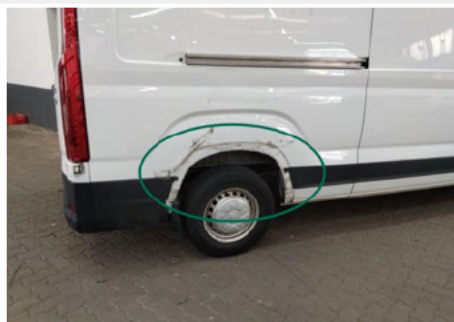
**Kotflügelzierleiste / Hinten Rechts**  
Verchromt : Nein

Fehlt

Kotflügelzierleiste / Hinten Rechts / Fehlt

Ersetzen

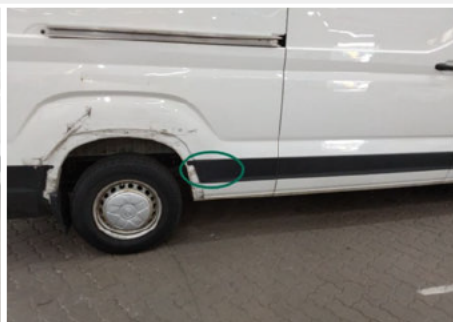
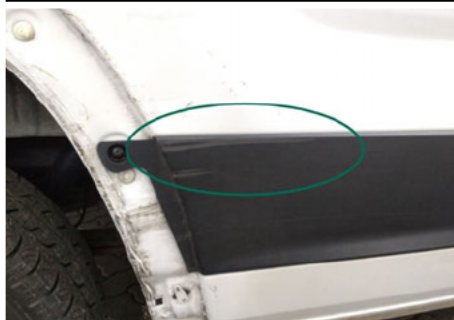
**Zierleiste Seitenwand / Hinten Rechts**  
Lackiert : Nein / Verchromt : Nein

Kratzer

Zierleiste Seitenwand / Hinten Rechts / Kratzer

Smart Repair

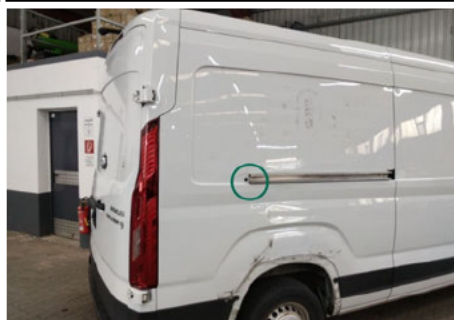
**Abdeckung / Hinten Rechts**

Fehlt

Abdeckung / Hinten Rechts / Fehlt

Ersetzen

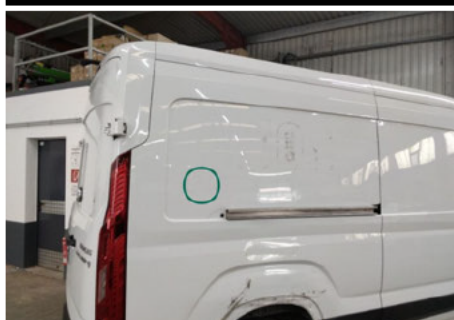
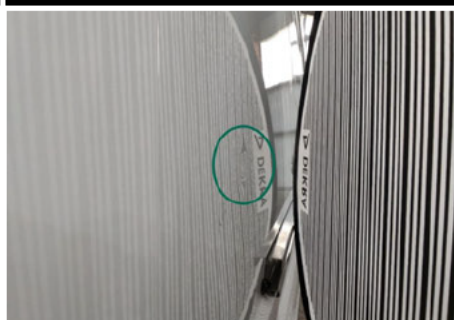
**Seitenwand / Mitte Hinten Rechts**  
Mit Fenster : Nein

Delle

Seitenwand / Mitte Hinten Rechts / Delle

Smart Repair

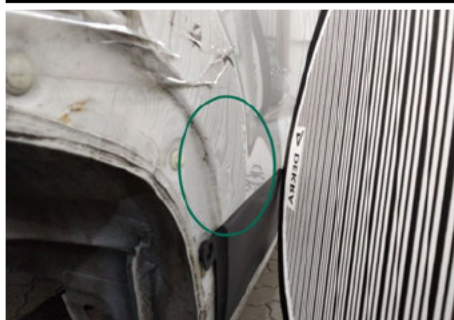
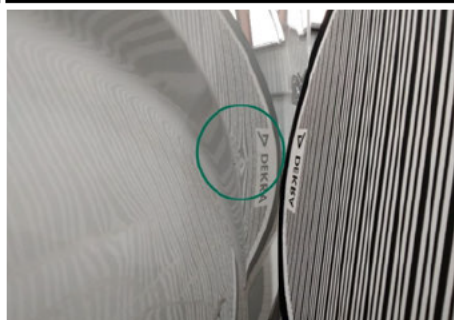
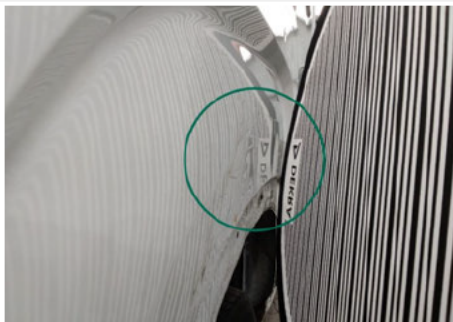
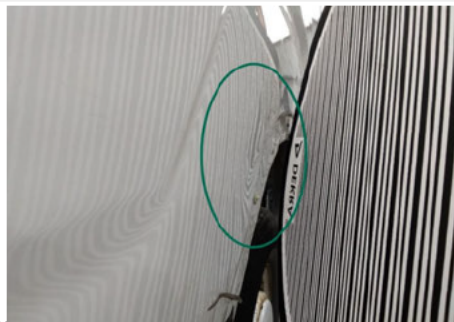
**Seitenwand / Unten Hinten Rechts**  
Mit Fenster : Nein

Delle

Seitenwand / Unten Hinten Rechts / Delle

Reparieren

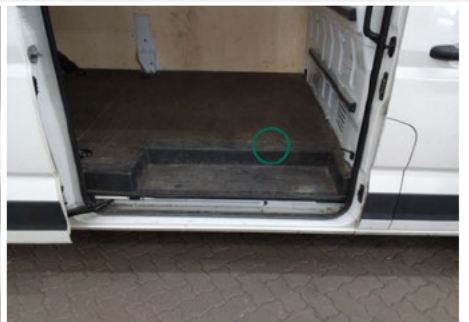
Einstiegleiste / Rechts  
Lackiert : Nein

Kratzer

Einstiegleiste / Rechts / Kratzer

Smart Repair

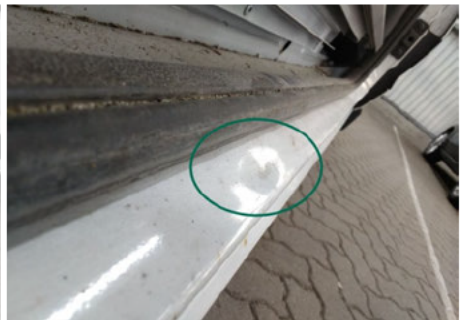
Türeinstieg / Rechts

Delle

Türeinstieg / Rechts / Delle

Reparieren

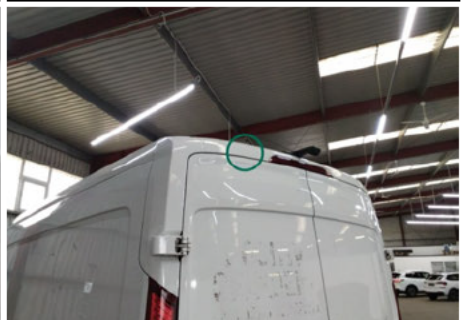
Dachholm / Hinten <sup>6</sup>

Delle

Dachholm / Hinten / Delle

Reparieren
