| <b>FIN:</b> | WVWZZZ3CZPE030679 |

# Zustandsbericht

- Protokoll der Fahrzeugbewertung -

Berichts-Nr: 10720648  
vom: 02.06.2026

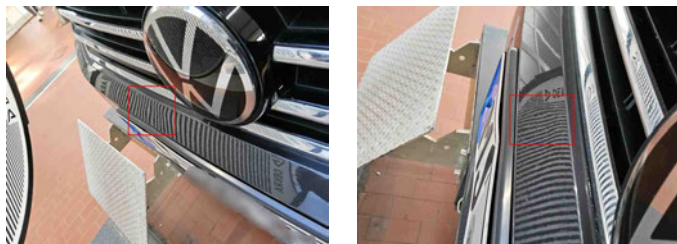
| Nr | Bauteil | Schadensbeschreibung | Reparaturempfehlung |
|---|---|---|---|
| 4 | Stoßfänger vorne | Delle(n) | Instandsetzen + lackieren (teilweise) |

## 4 - Stoßfänger vorne - Delle(n) - Instandsetzen + lackieren (teilweise)

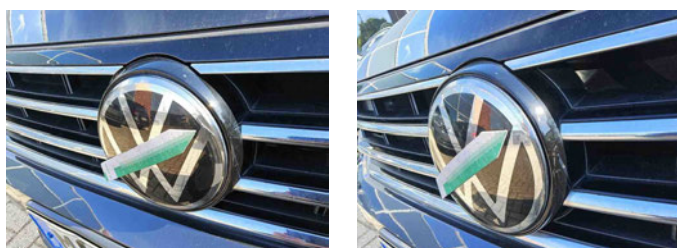
| Nr | Bauteil | Schadensbeschreibung | Reparaturempfehlung |
|---|---|---|---|
| 5 | Markenemblem vorne | Gebrochen | Ersetzen |

## 5 - Markenemblem vorne - Gebrochen - Ersetzen

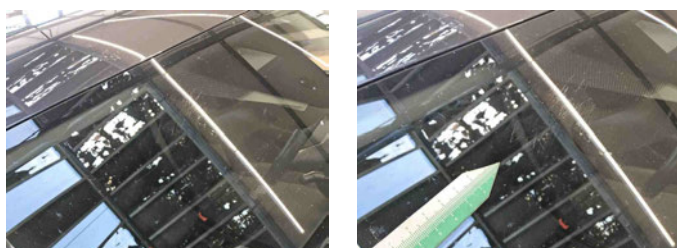
| Nr | Bauteil | Schadensbeschreibung | Reparaturempfehlung |
|---|---|---|---|
| 6 | Windschutzscheibe | Kratzer | Optische Wertminderung |

## 6 - Windschutzscheibe - Kratzer - Optische Wertminderung

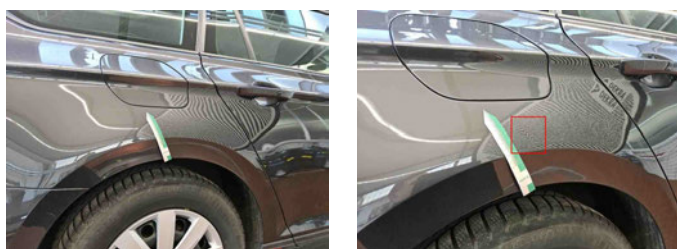
| Nr | Bauteil | Schadensbeschreibung | Reparaturempfehlung |
|---|---|---|---|
| 7 | Seitenwand hinten rechts | Delle(n) | Kaltdrücken |

## 7 - Seitenwand hinten rechts - Delle(n) - Kaltdrücken

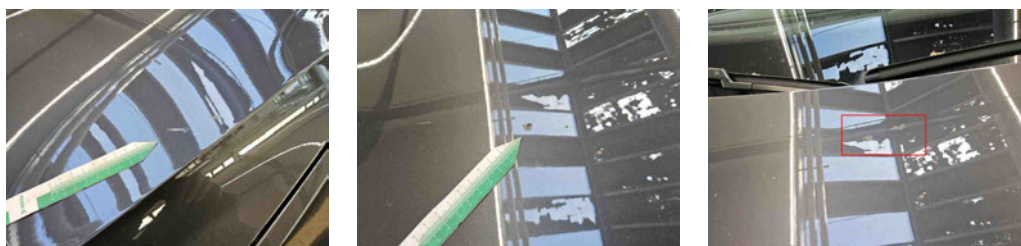
| Nr | Bauteil | Schadensbeschreibung | Reparaturempfehlung |
|---|---|---|---|
| 8 | Motorhaube | Anhaftung | Polieren |

## 8 - Motorhaube - Anhaftung - Polieren
