# Zustandsbericht

Protokollnummer: 46051468  
Auftrags-Nr / Referenz: 50127433\_1  
Besichtigungsdatum: 30.03.2026

| Hersteller / Modell | Fiat 500 C 1.0 GSE N3 Hybrid Lounge | | |
| Kennzeichen | HP-AD 2303 | Fahrgestellnummer | ZFA3120000JD96699 |

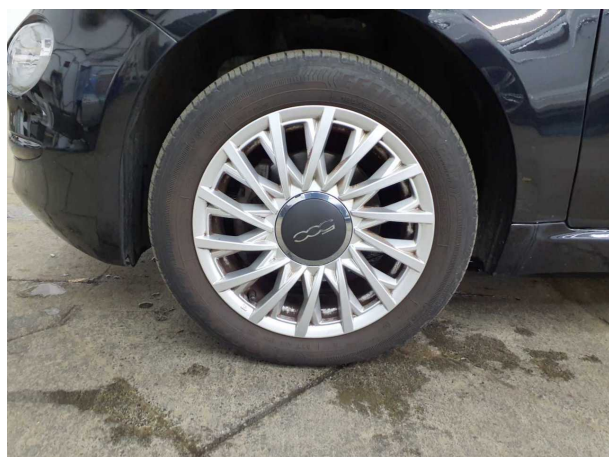
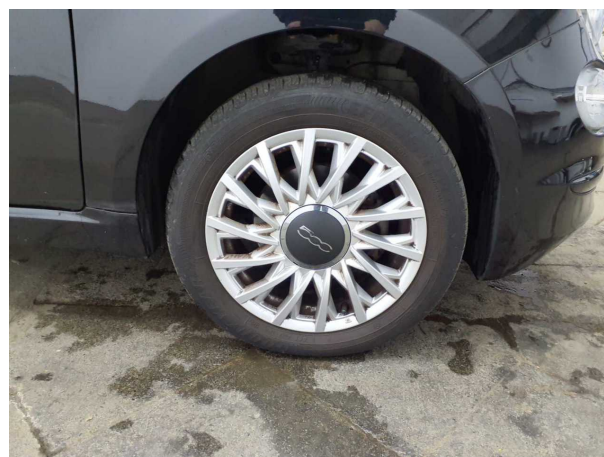
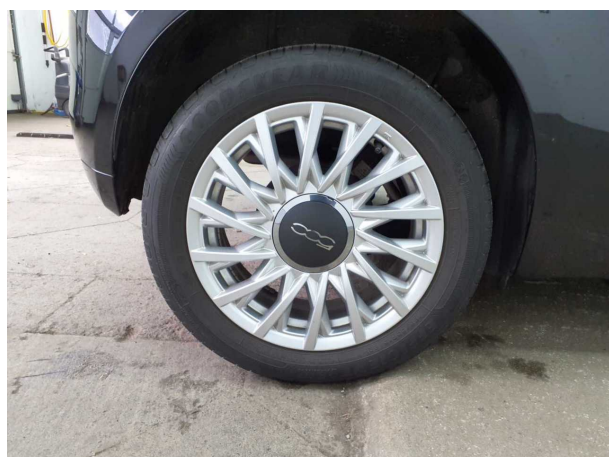
| Achse | Reifengröße | Reifentyp | Hersteller | Profiltiefe | Verkehrstauglichkeit |
|---|---|---|---|---|---|
| 1 | 185/55 R15 92H | Sommerreifen auf Leichtmetall | Goodyear | 5mm / 5mm | i.O. |
| 2 | 185/55 R15 92H | Sommerreifen auf Leichtmetall | Goodyear | 6mm / 6mm | i.O. |

**Abbildung 15:** Montierte Bereifung

**Abbildung 16:** Montierte Bereifung

**Abbildung 17:** Montierte Bereifung

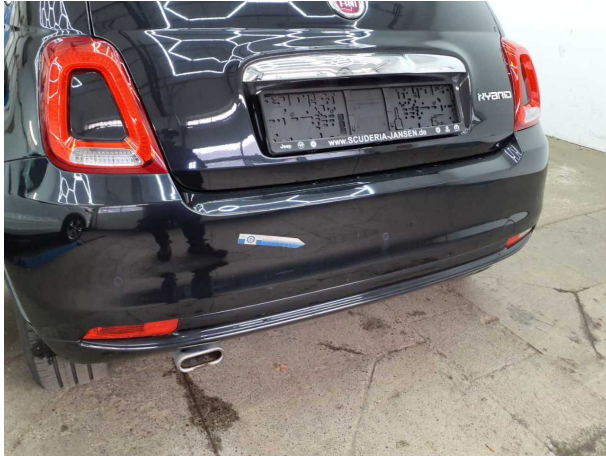
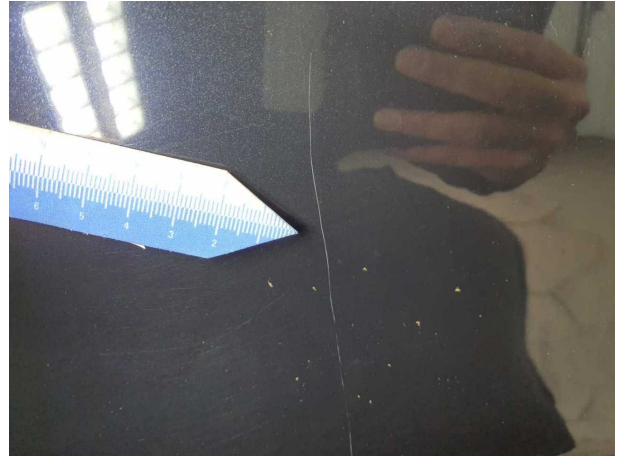
| Nr. | Bauteilgruppe | Beschreibung |
|---|---|---|
| 1 | Stoßfänger hinten | Stoßfänger hinten - Kratzer - auslegen / polieren |

**Beschädigung #1:** Stossfänger hinten: Stossfänger hinten - Kratzer - auslegen / polieren

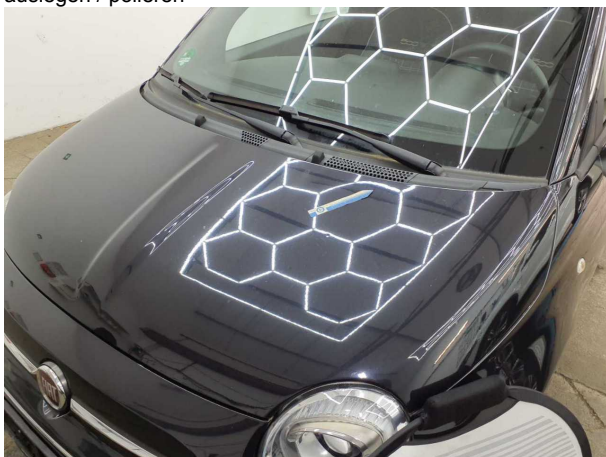
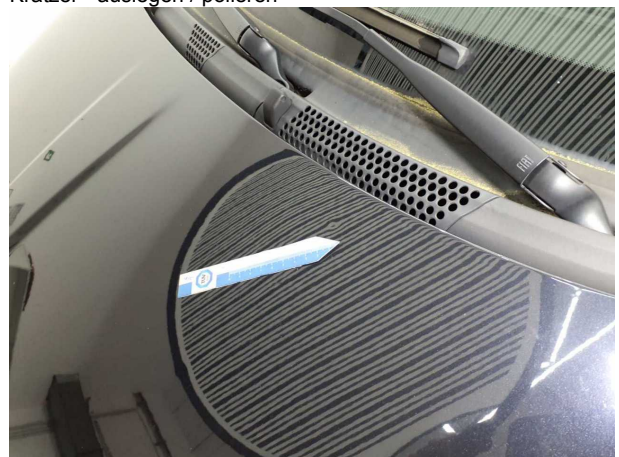
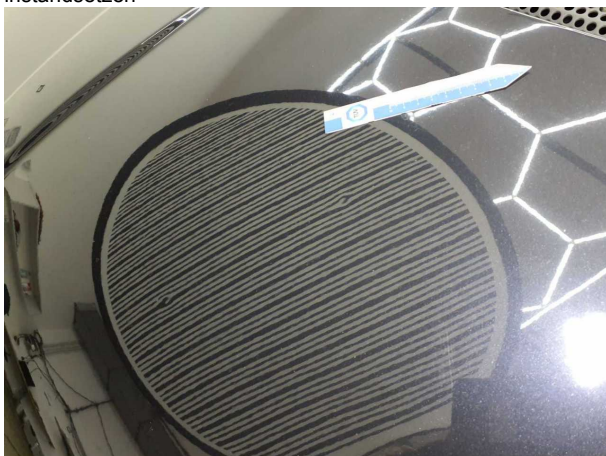
| Nr. | Bauteilgruppe | Beschreibung |
|---|---|---|
| 2 | Motorhaube | Motorhaube - Delle(n) - sanft instandsetzen |

**Beschädigung #2:** Motorhaube: Motorhaube - Delle(n) - sanft instandsetzen

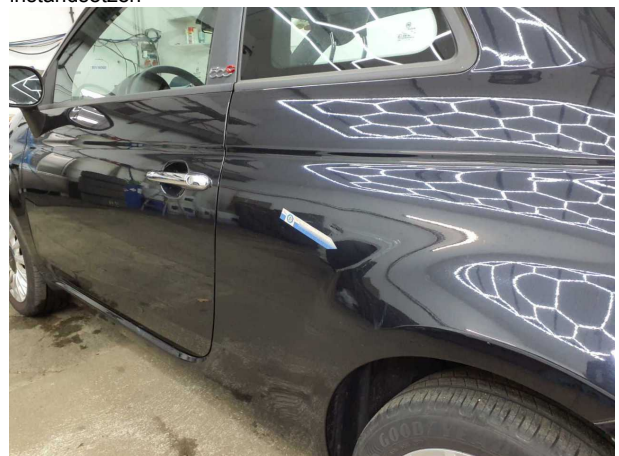
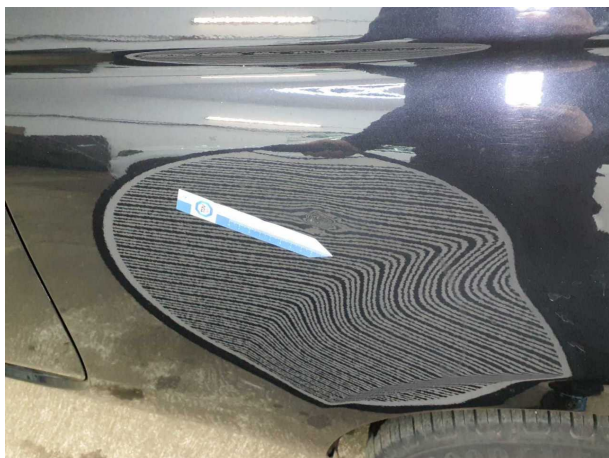
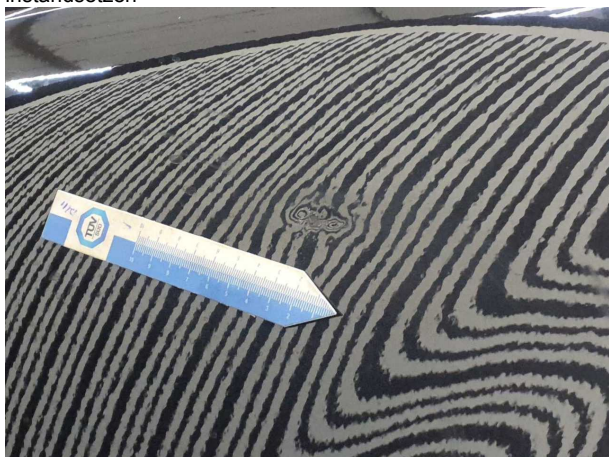
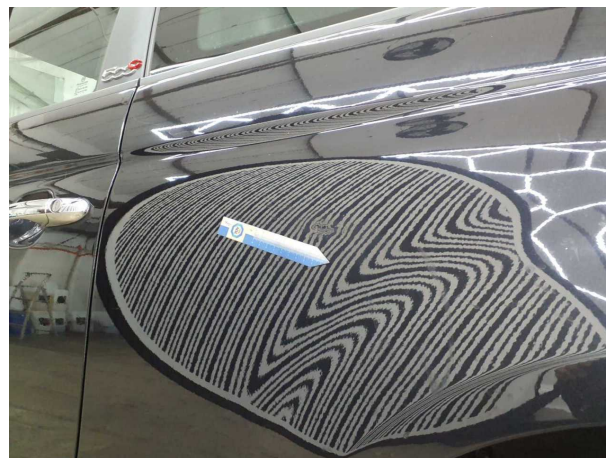
| Nr. | Bauteilgruppe | Beschreibung |
|---|---|---|
| 3 | Seitenwand links | Seitenwand - Delle(n) - sanft instandsetzen |

**Beschädigung #3:** Seitenwand links: Seitenwand - Delle(n) - sanft instandsetzen

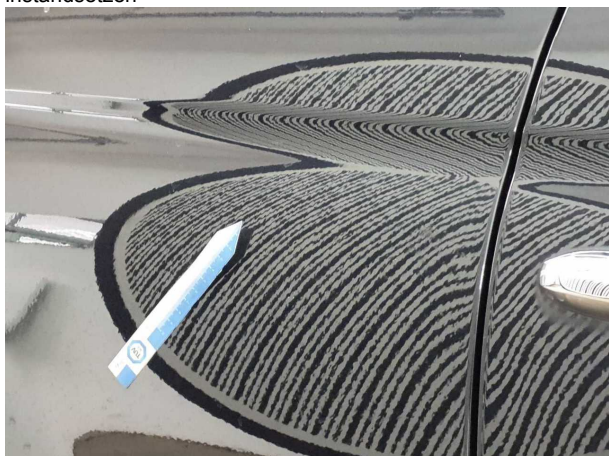
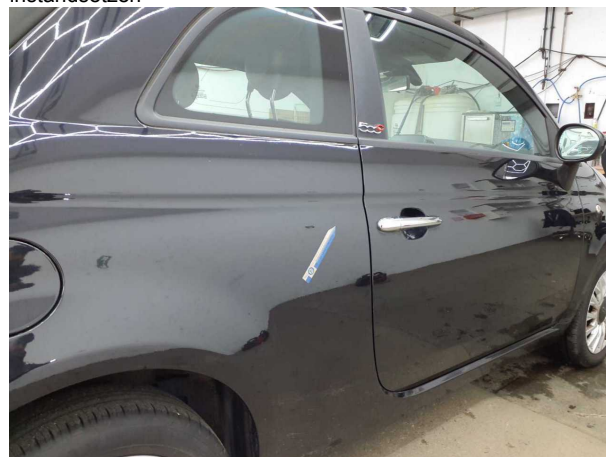
| Nr. | Bauteilgruppe | Beschreibung |
|---|---|---|
| 4 | Seitenwand rechts | Seitenwand - Delle(n) - sanft instandsetzen |

**Beschädigung #4:** Seitenwand rechts: Seitenwand - Delle(n) - sanft instandsetzen

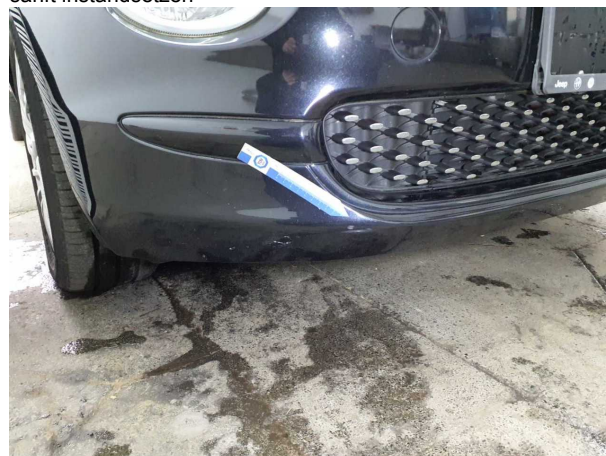
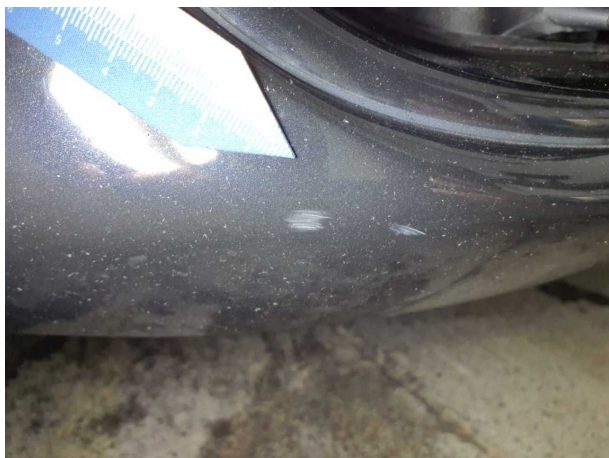
| Nr. | Bauteilgruppe | Beschreibung |
|---|---|---|
| 5 | Stoßfänger vorn | Stoßfänger vorn - Kratzer - Smart Repair |

**Beschädigung #5:** Stossfänger vorn: Stossfänger vorn - Kratzer - Smart Repair

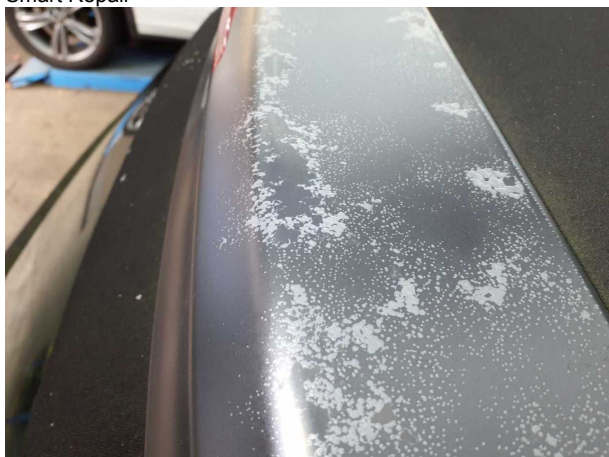
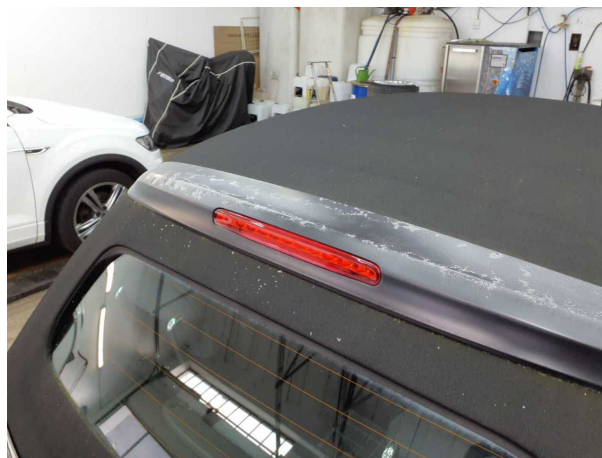
| Nr. | Bauteilgruppe | Beschreibung |
|---|---|---|
| 6 | Heckklappe/-tür | Heckspoiler - Delle / Lackschaden - instandsetzen und lackieren |

**Beschädigung #6:** Heckklappe/-tür: Heckspoiler - Delle / Lackschaden - instandsetzen und lackieren
