# Zustandsbericht

Protokollnummer: 46452367  
Auftrags-Nr / Referenz: 20551555  
Besichtigungsdatum: 06.07.2026

| Hersteller / Modell | BYD ATTO 3 Design | | |

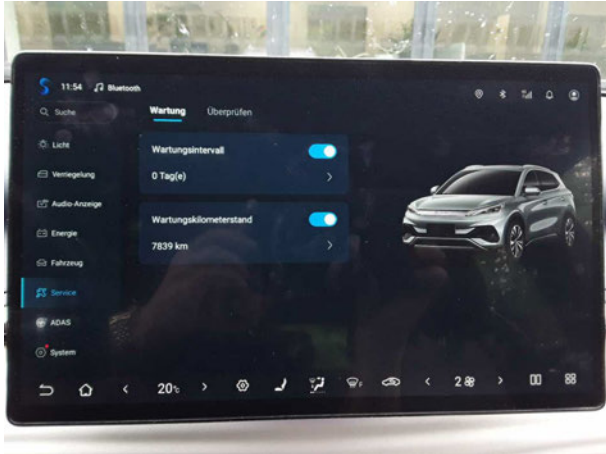
| Nr. | Bauteilgruppe | Beschreibung |
|---|---|---|
| 1 | Sonstiges | Inspektion/Wartung - fällig - durchführen |

**Beschädigung #1:** Sonstiges: Inspektion/Wartung - fällig - durchführen

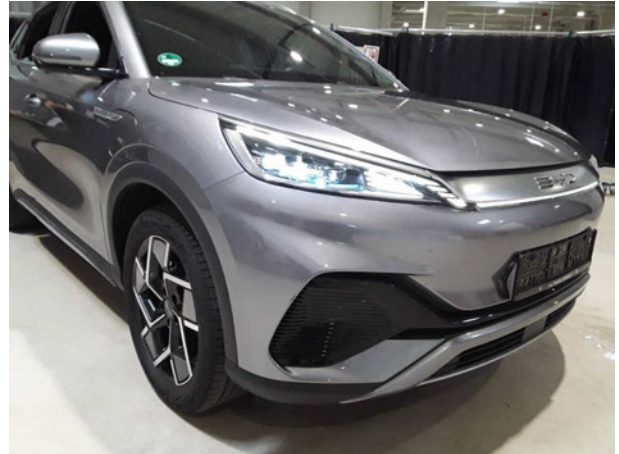
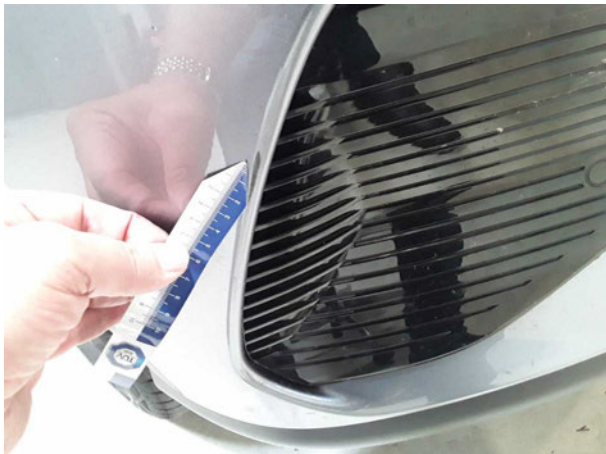
| Nr. | Bauteilgruppe | Beschreibung |
|---|---|---|
| 2 | Stoßfänger vorn | Stoßfänger vorn - verkratzt / verschürft - instandsetzen und lackieren |

**Beschädigung #2:** Stossfänger vorn: Stossfänger vorn - verkratzt / verschürft - instandsetzen und lackieren

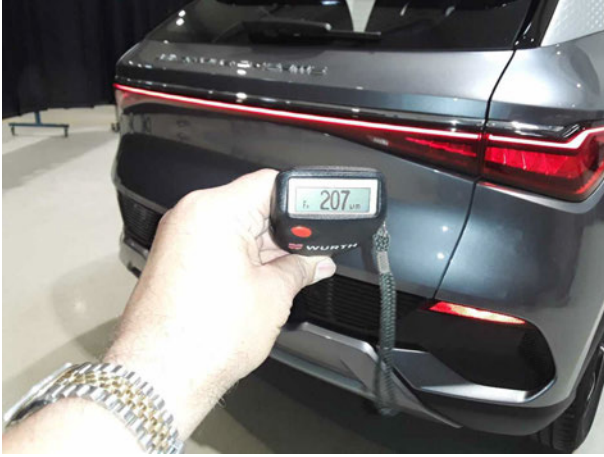
| Nr. | Ort | Wertminderung |
|---|---|---|
| 1 | Heckklappe/-tür, fachgerecht ausgeführt, Reparaturrechnung nicht vorhanden | |

**Nachlackierung 1:** Heckklappe/-tür
