# Zustandsbericht

| Hersteller / Modell | Tesla Model 3 Langstreckenbatt. Allradantrieb Dual Motor Performance | | |
| Kennzeichen | | Fahrgestellnummer | LRW3E7EL9PC761187 |

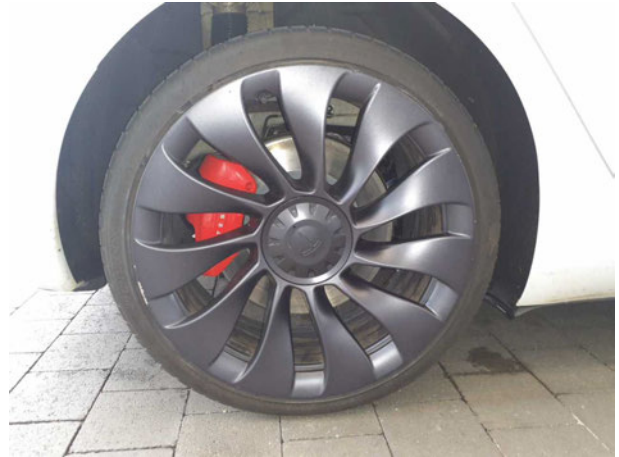
**Abbildung 14:** Montierte Bereifung

| Achse | Reifengröße | Reifentyp | Hersteller | Profiltiefe | Verkehrstauglichkeit |
|---|---|---|---|---|---|
| 1 | 235/35 R20 92Y | Sommerreifen auf Leichtmetall | Hankook | 5mm / 5mm | i.O. |
| 2 | 235/35 R20 92Y | Sommerreifen auf Leichtmetall | Hankook | 4mm / 4mm | i.O. |

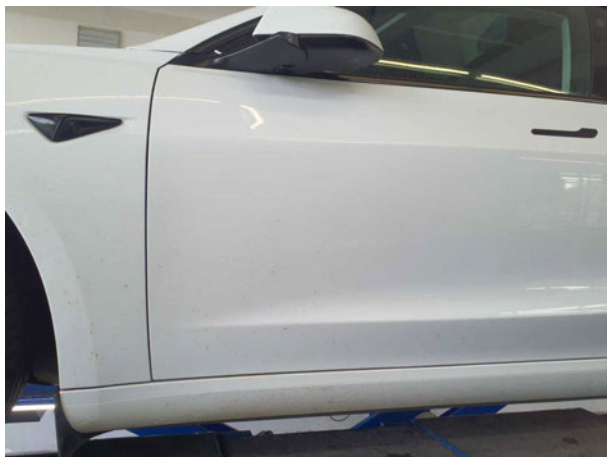
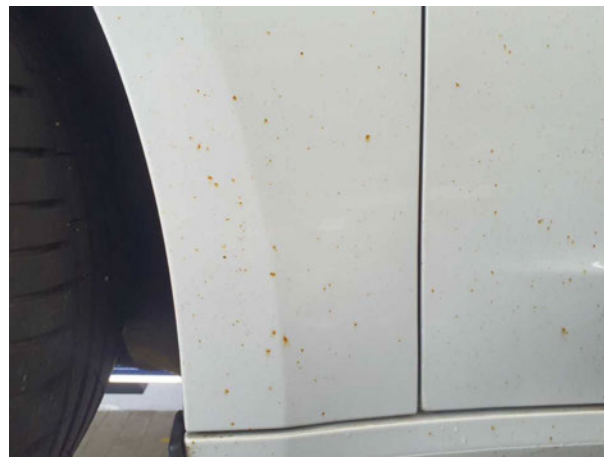
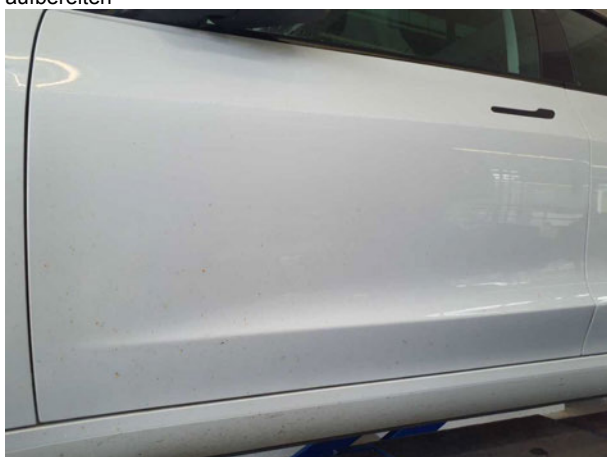
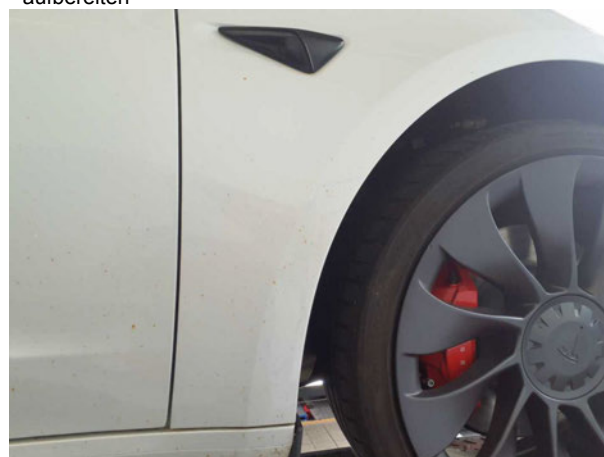
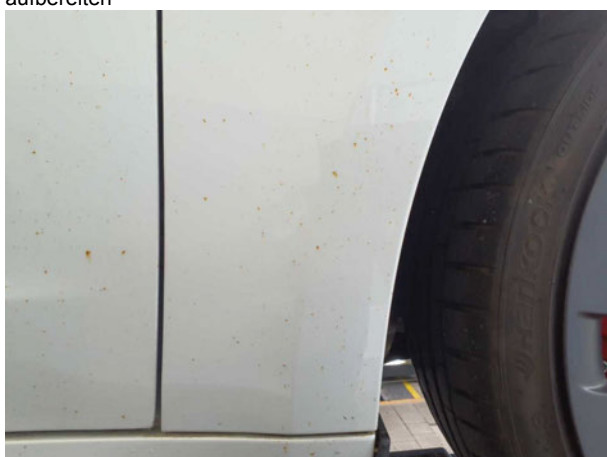
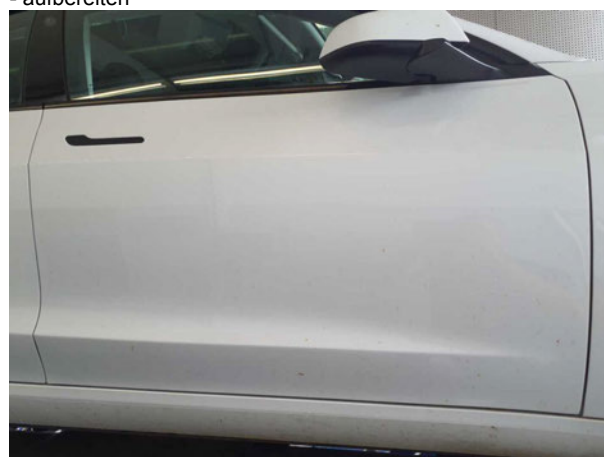
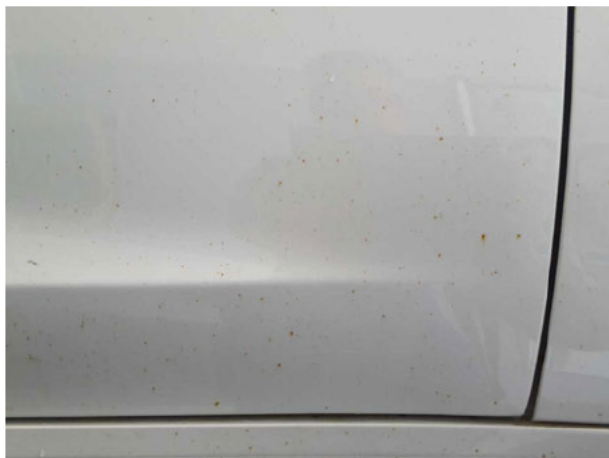
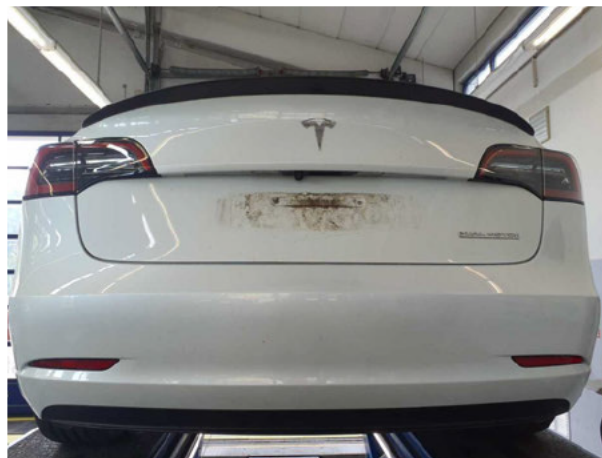
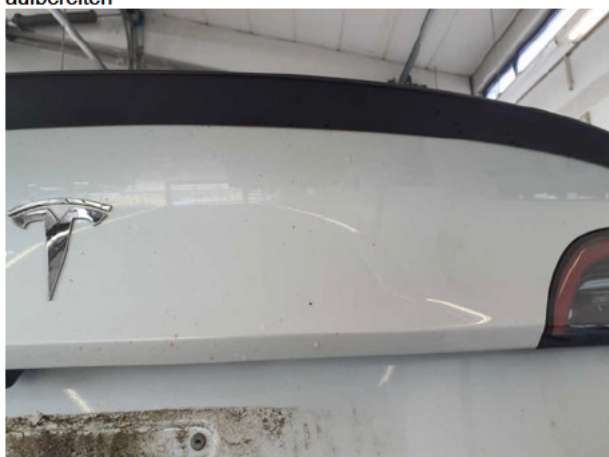
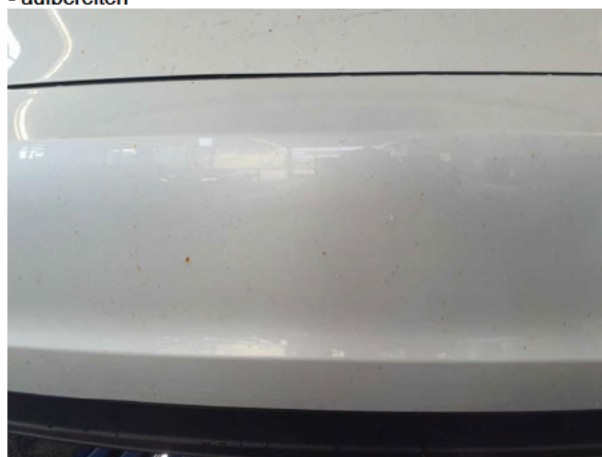
| Nr. | Bauteilgruppe | Beschreibung |
|---|---|---|
| 1 | Karosserie | Karosserie (Flugrost) - verschmutzt - aufbereiten |

**Beschädigung #1:** Karosserie: Karosserie (Flugrost) - verschmutzt - aufbereiten

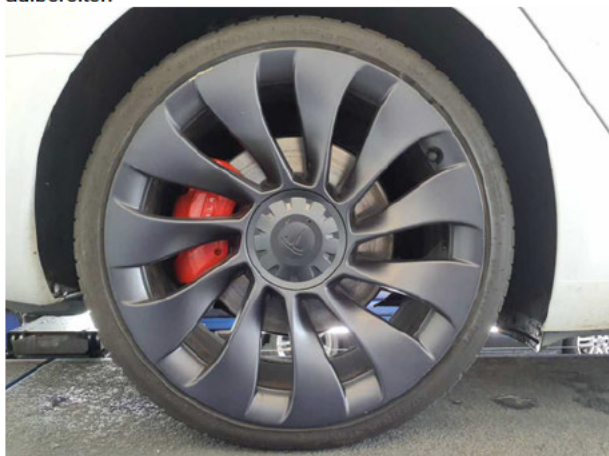
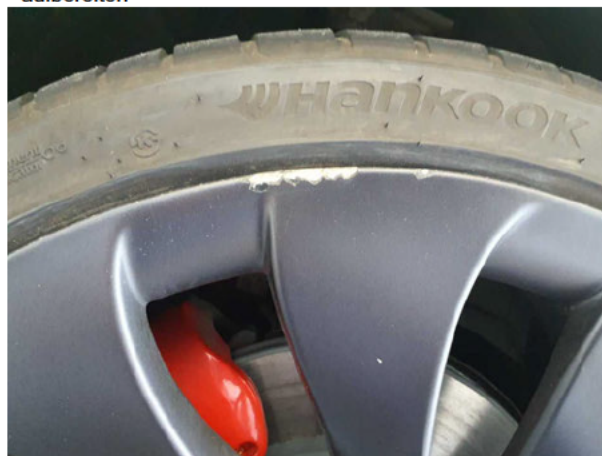
| Nr. | Bauteilgruppe | Beschreibung |
|---|---|---|
| 2 | Rad/Reifen | Leichtmetallfelge hinten rechts - verkratzt / verschürft - erneuern |

**Beschädigung #2:** Rad/Reifen: Leichtmetallfelge hinten rechts - verkratzt / verschürft - erneuern

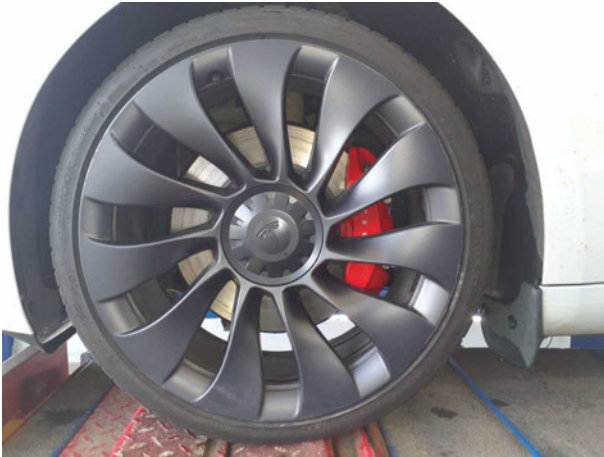
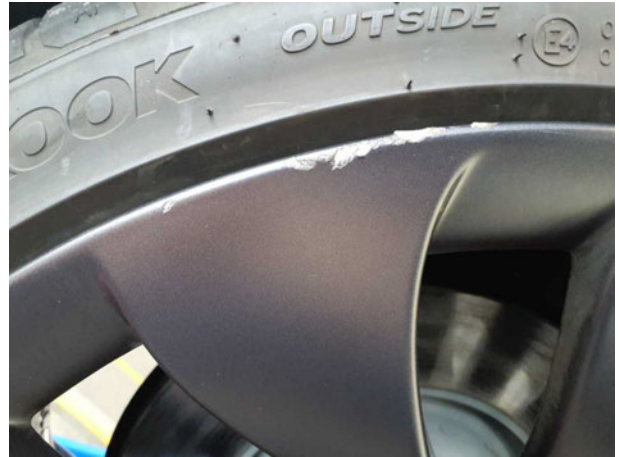
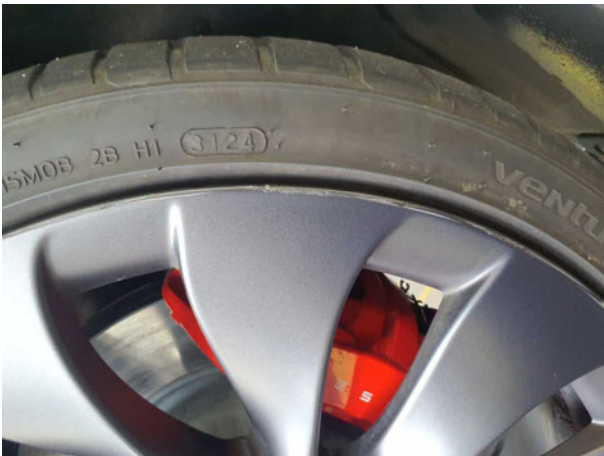
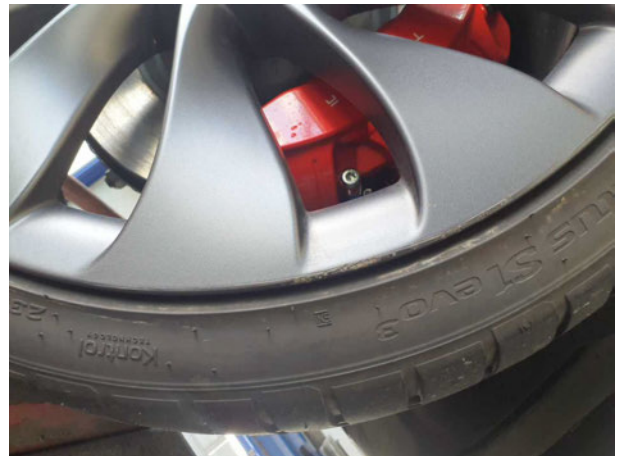
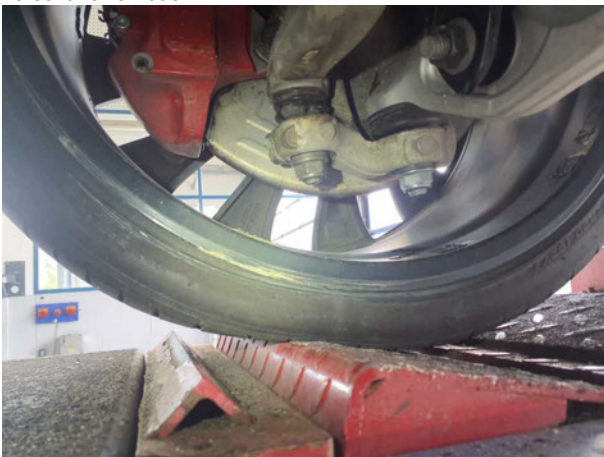
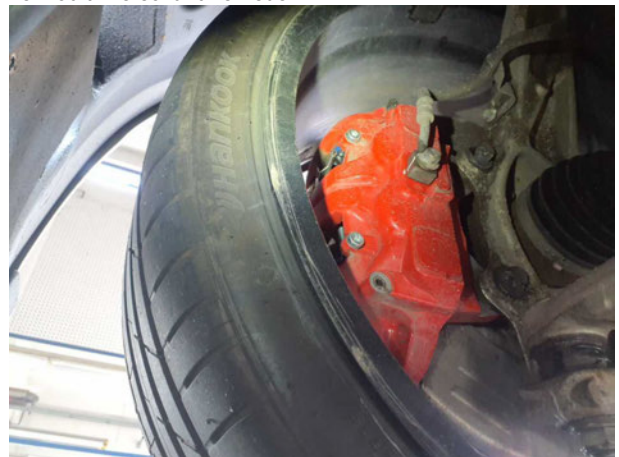
| Nr. | Bauteilgruppe | Beschreibung |
|---|---|---|
| 3 | Rad/Reifen | Leichtmetallfelge vorn links - verkratzt / verschürft - erneuern |

**Beschädigung #3:** Rad/Reifen: Leichtmetallfelge vorn links - verkratzt...  
verschürft - erneuern

**Beschädigung #3:** Rad/Reifen: Leichtmetallfelge vorn links -  
verkratzt / verschürft - erneuern

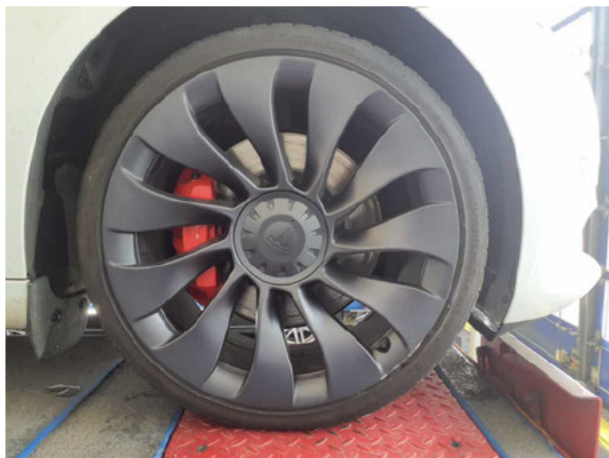
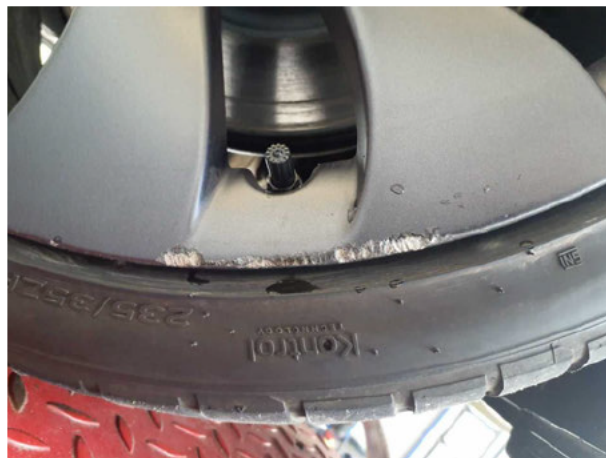
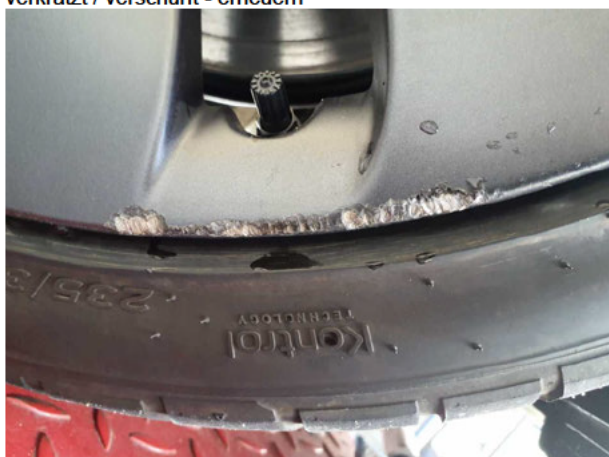
| Nr. | Bauteilgruppe | Beschreibung |
|---|---|---|
| 4 | Rad/Reifen | Leichtmetallfelge vorn rechts - verkratzt / verschürft - erneuern |

**Beschädigung #4:** Rad/Reifen: Leichtmetallfelge vorn rechts - verkratzt / verschürft - erneuern
