GKK Gutachten GmbH

## Verkaufsbericht

| Referenznummern | 0002072341 |

| Typ / Verkaufsbez. | Mokka 1.2 Turbo Elegance | Laufleistung abgelesen | 37.983 km |

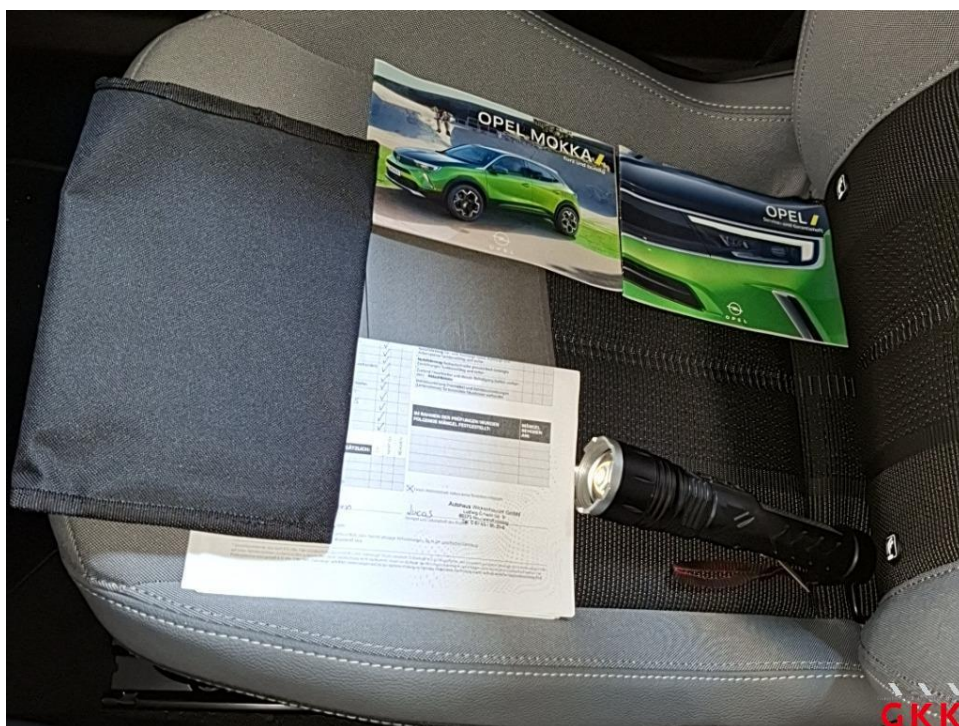
| <b>Dach</b> (Angaben ohne MwSt.) | Reparaturkosten | MW |
|---|---|---|
| HU (Hauptunters.) PKW / Transporter, kein gültiger Nachweis vorhanden, durchführen (Bild 16) | 132,77 € | 132,77 € |

Bild 16 HU (Hauptunters.), PKW / Transporter, kein gültiger Nachweis vorhanden, durchführen

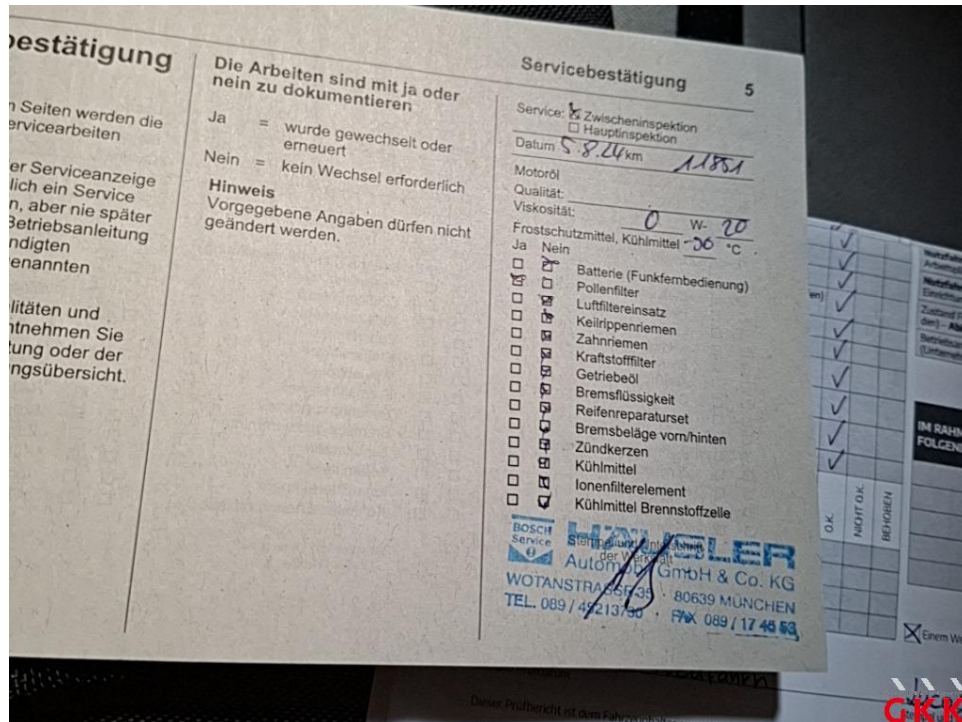
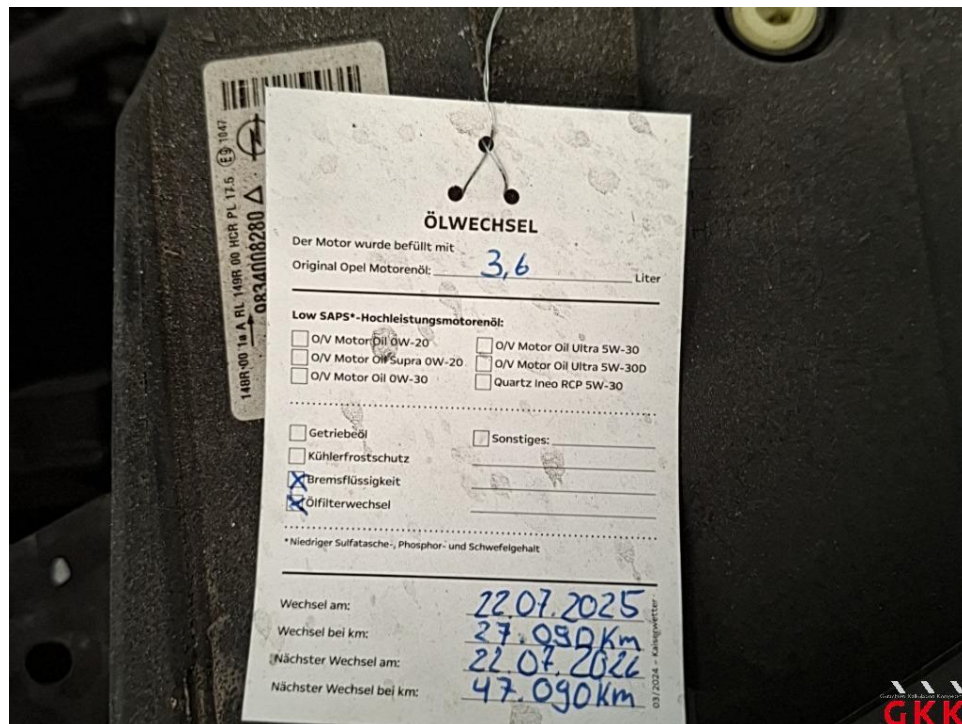
| <b>Dach</b> (Angaben ohne MwSt.) | Reparaturkosten | MW |
|---|---|---|
| Inspektion groß SUV / Geländewagen, kein gültiger Nachweis vorhanden, durchführen (Bild 17, Bild 18) | 858,87 € | 858,87 € |

Bild 17 Inspektion groß, SUV / Geländewagen, kein gültiger Nachweis vorhanden, durchführen

Bild 18 Inspektion groß, SUV / Geländewagen, kein gültiger Nachweis vorhanden, durchführen

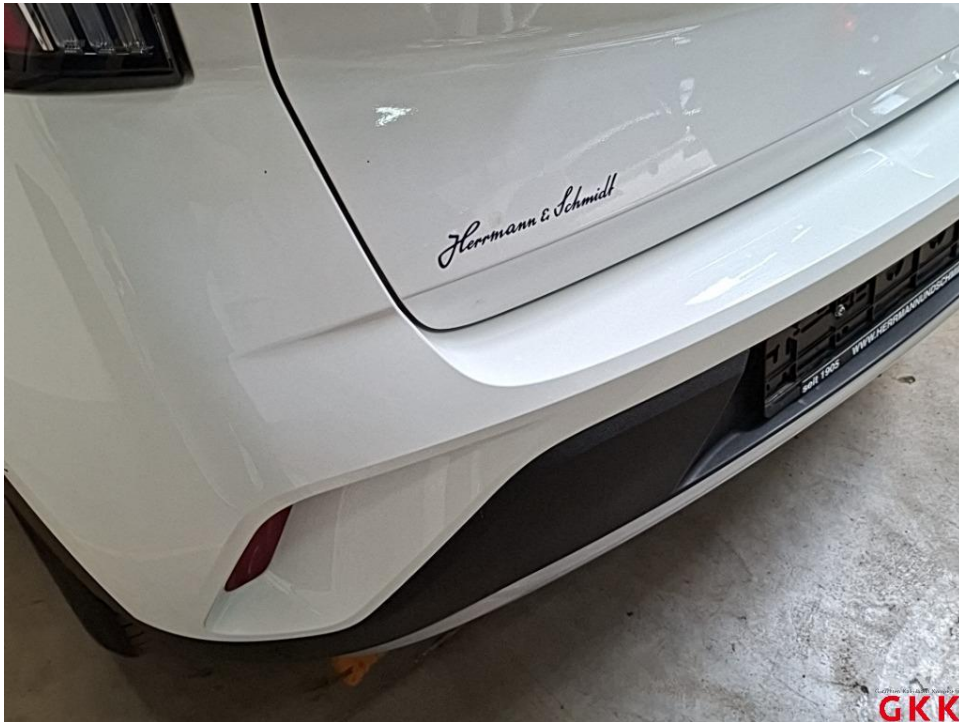
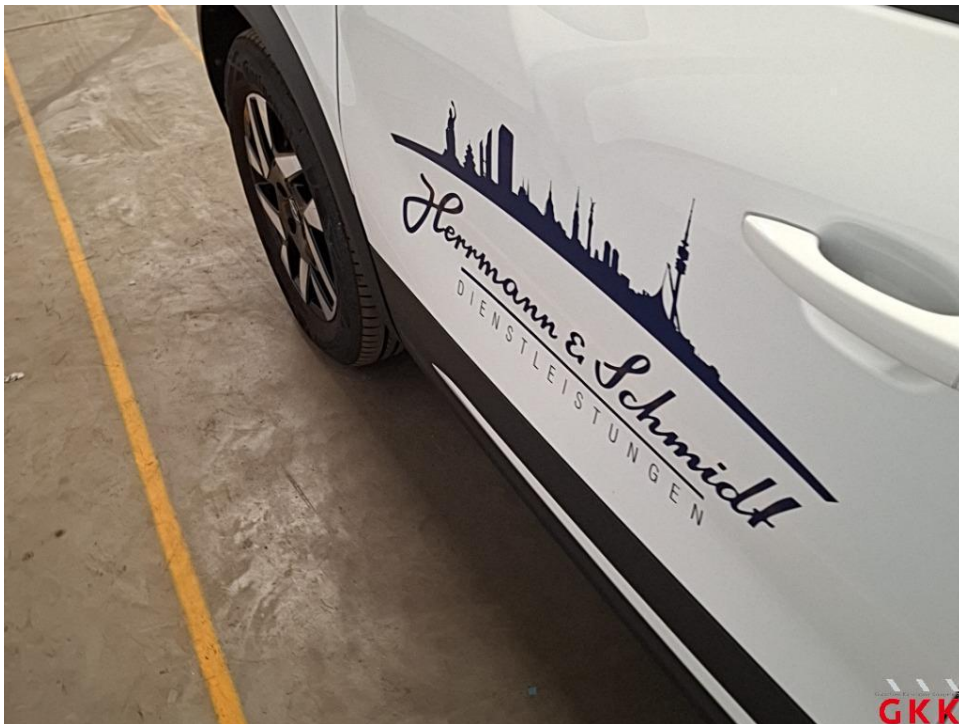
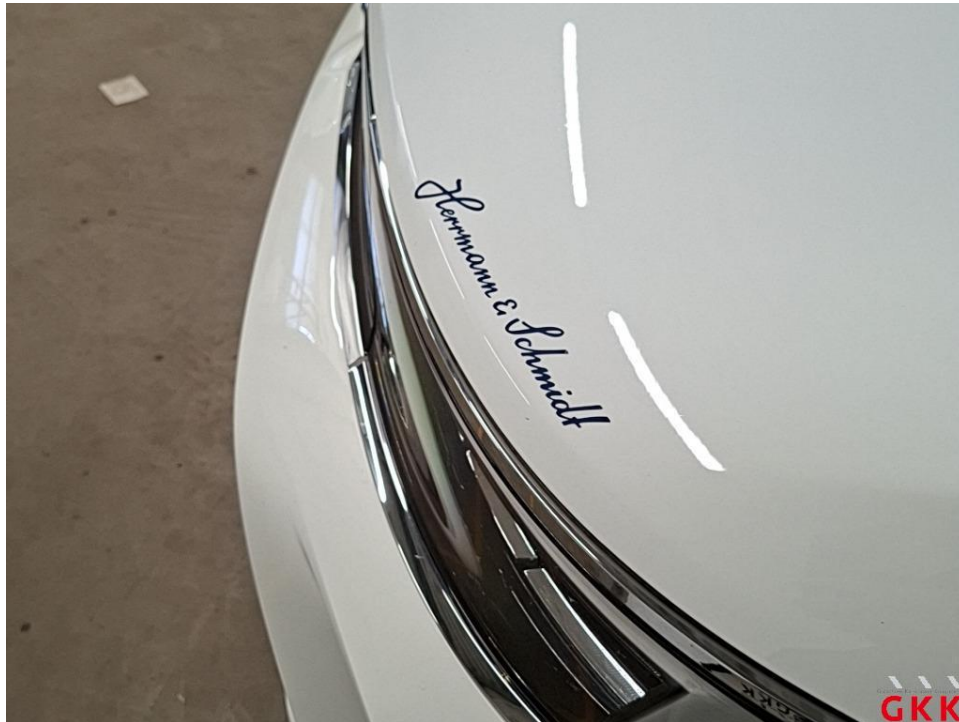
| <b>Dach</b> (Angaben ohne MwSt.) | Reparaturkosten | MW |
|---|---|---|
| Beschriftungs- / Werbefolie, beklebt, entkleben (Bild 19, Bild 20, Bild 21) | 80,00 € | 80,00 € |

Bild 19 Beschriftungs- / Werbefolie, beklebt, entkleben

Bild 20 Beschriftungs- / Werbefolie, beklebt, entkleben

Bild 21 Beschriftungs- / Werbefolie, beklebt, entkleben

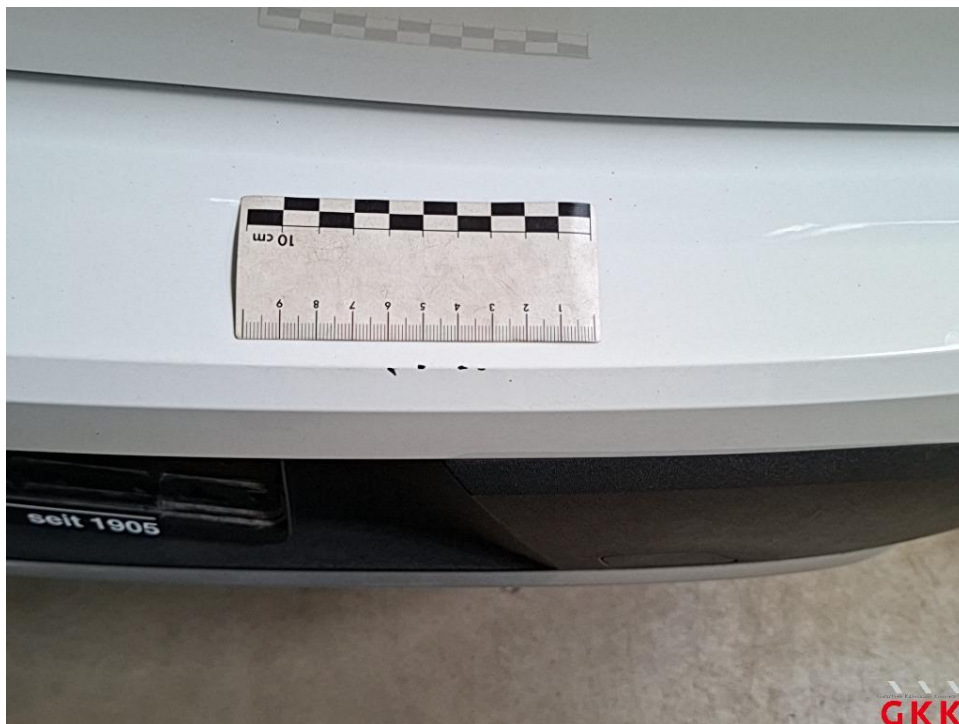
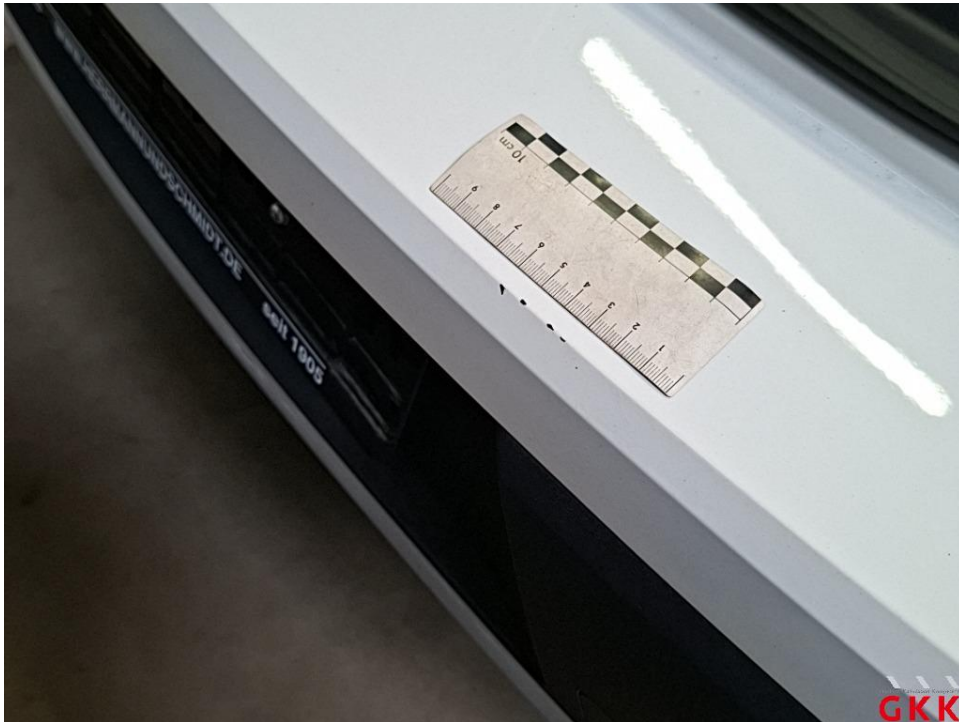
| <b>Dach</b> (Angaben ohne MwSt.) | Reparaturkosten | MW |
|---|---|---|
| Stoßfänger hinten Verkleidung -lackiert-, verkratzt, lackieren (Bild 22, Bild 23) | 854,37 € | 640,78 € |

Bild 22 Stoßfänger hinten, Verkleidung -lackiert-, verkratzt, lackieren

Bild 23 Stoßfänger hinten, Verkleidung -lackiert-, verkratzt, lackieren

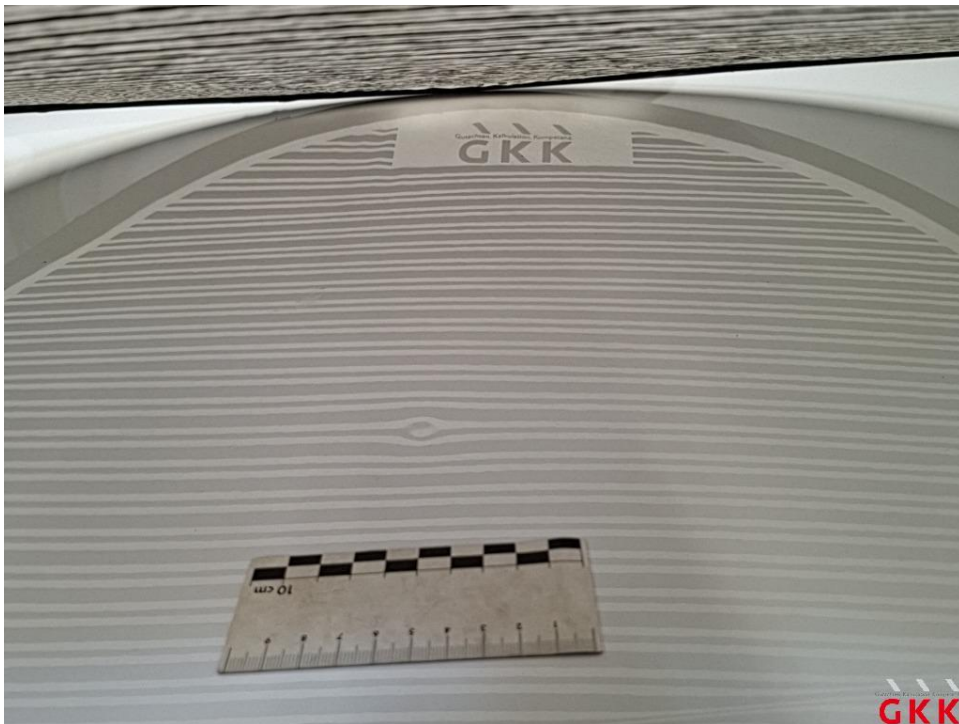
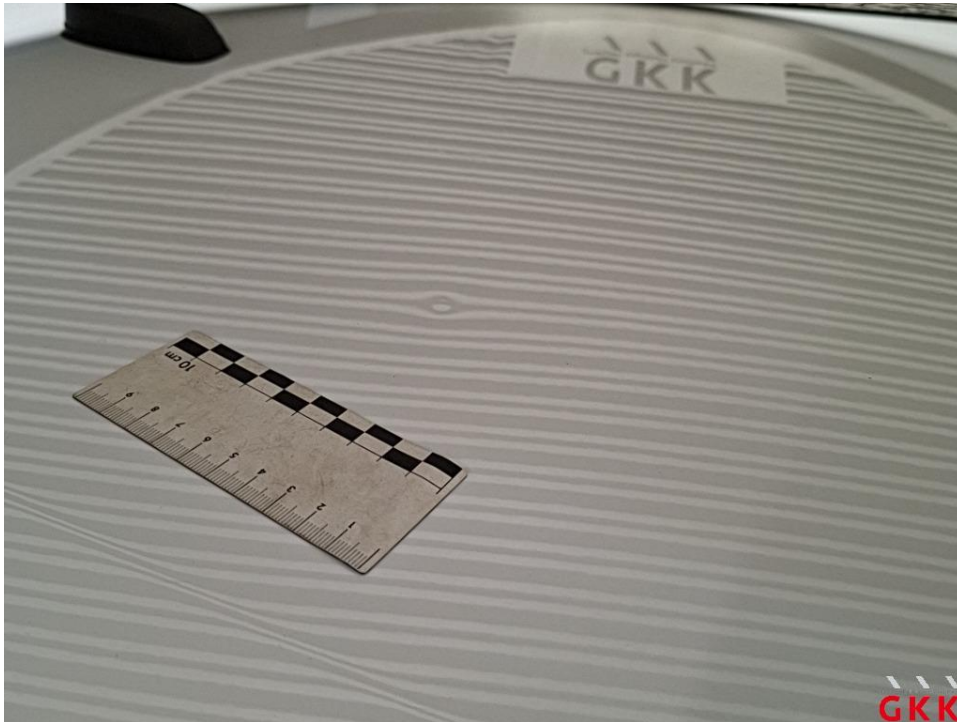
| <b>Dach</b> (Angaben ohne MwSt.) | Reparaturkosten | MW |
|---|---|---|
| Dach, beschädigt, kalt drücken (Bild 24, Bild 25) | 120,00 € | 120,00 € |

Bild 24 Dach, beschädigt, kalt drücken

Bild 25 Dach, beschädigt, kalt drücken

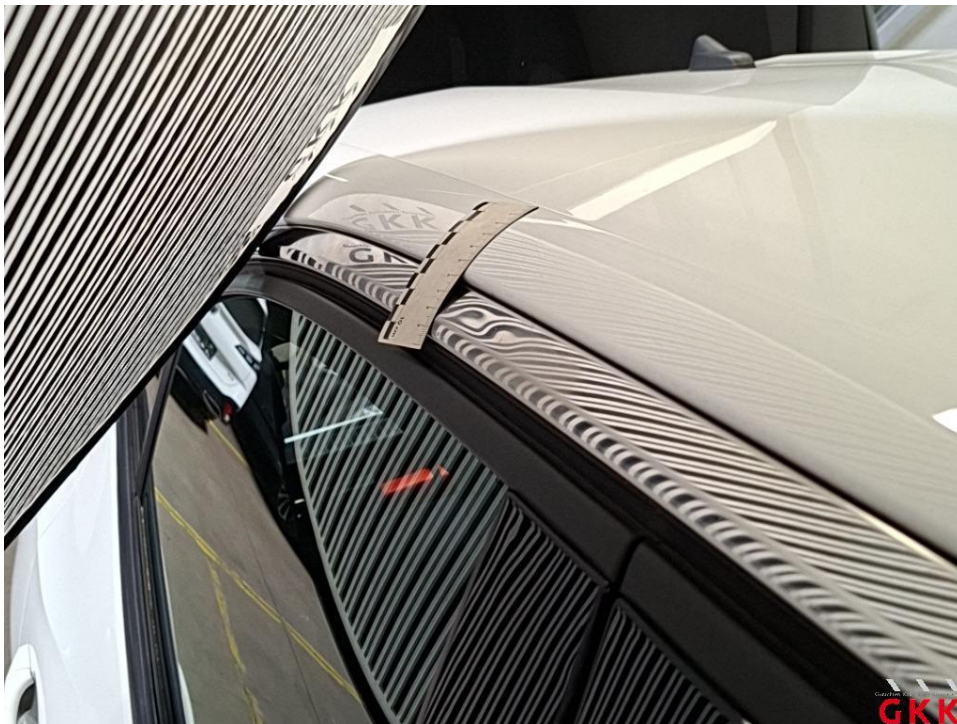
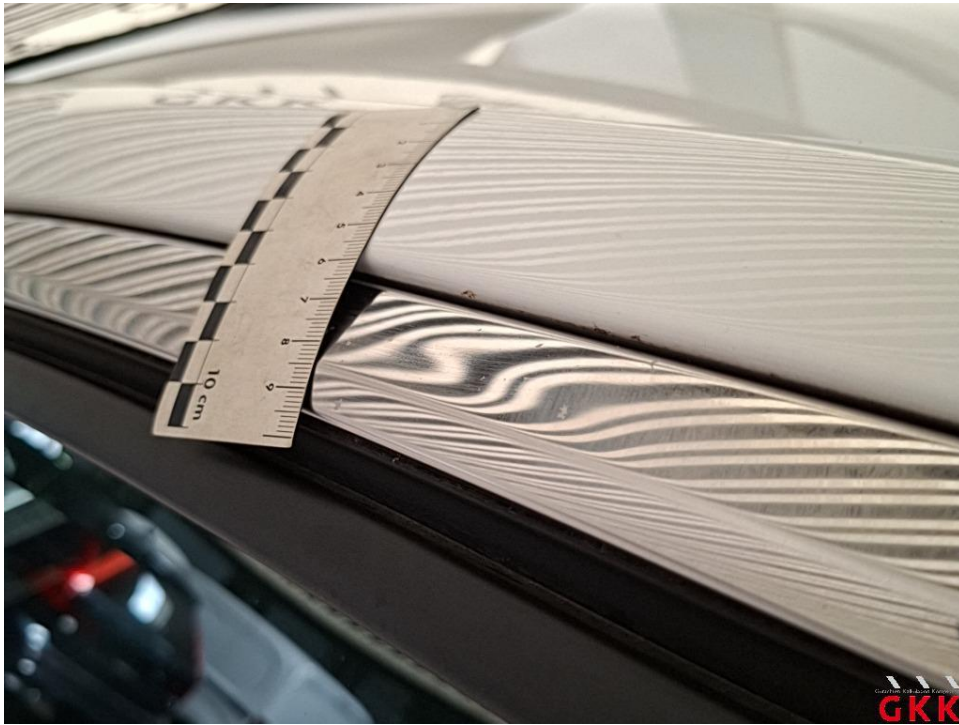
| <b>Dach</b> (Angaben ohne MwSt.) | Reparaturkosten | MW |
|---|---|---|
| Seitenwand rechts Blende -Fensterrahmen-, beschädigt, ersetzen (Bild 26, Bild 27) | 150,48 € | 112,86 € |

Bild 26 Seitenwand rechts, Blende -Fensterrahmen-, beschädigt, ersetzen

Bild 27      Seitenwand rechts, Blende -Fensterrahmen-, beschädigt, ersetzen
