Zustandsbericht

Kunde :	Allane SE HCBE	Amtl. Kennzeichen :	ME-XX 187E
Berichtsnummer :	0000000922640-DE926		
Referenznummer:	31186521

Hyundai Kona (OS)(2017->) Edition 30+ Elektro 2WD

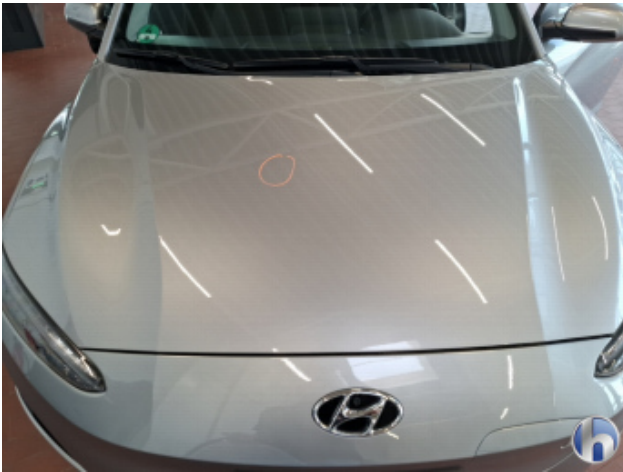
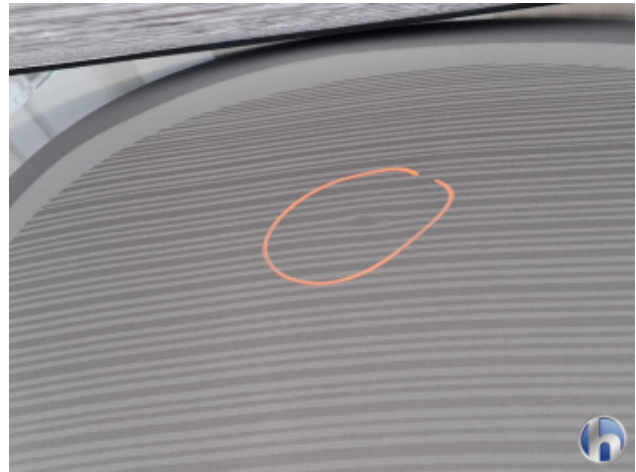
1. Motorhaube
1 Delle - Sanft Instandsetzen

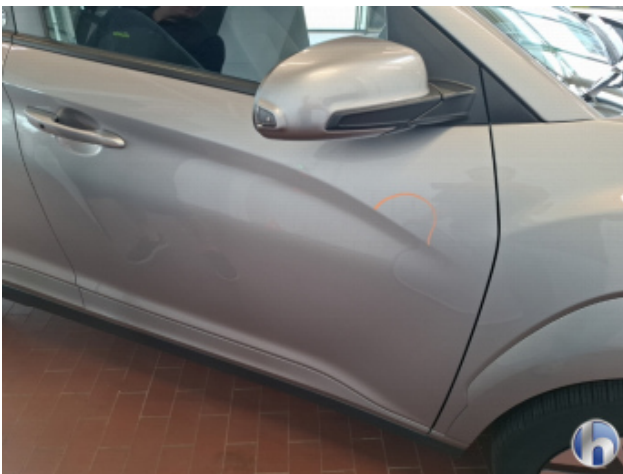
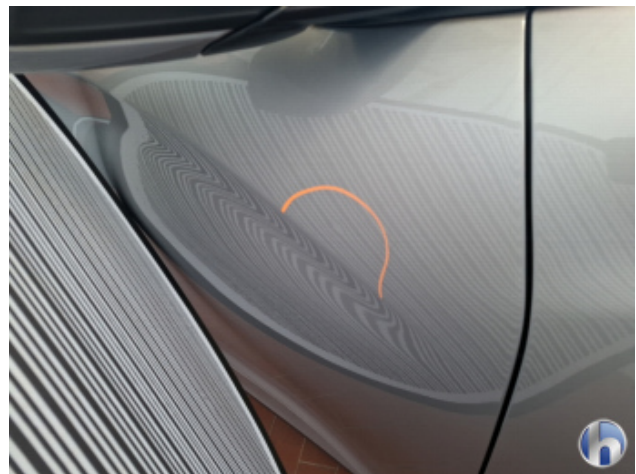
2. Tür Vorne - Rechts
1 Delle - Sanft Instandsetzen

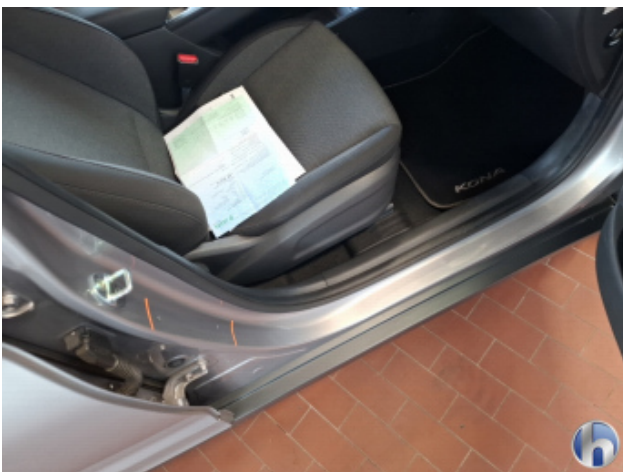
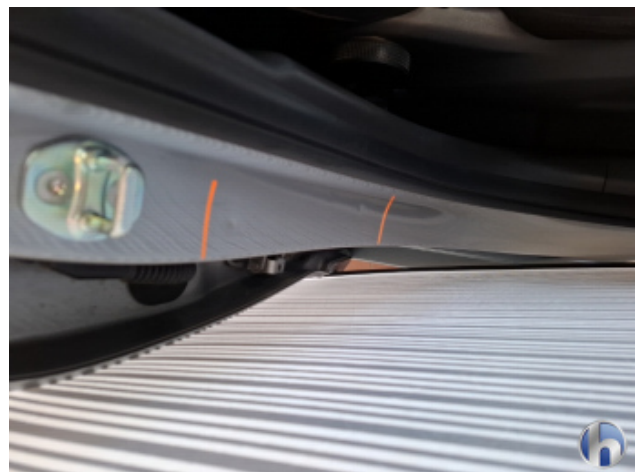
3. Türeinstieg Vorne - Rechts
Beschädigt - Smart Repair

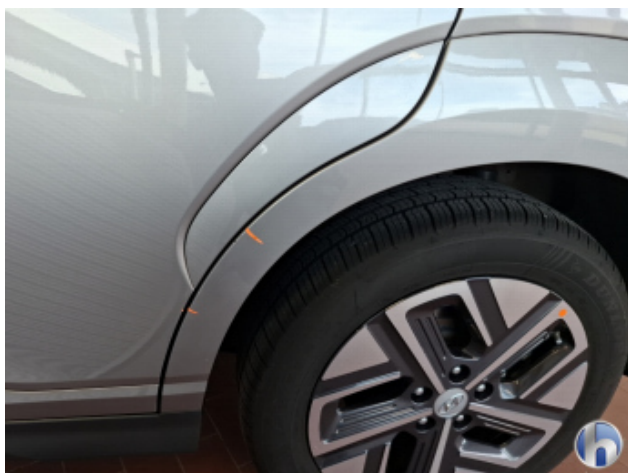
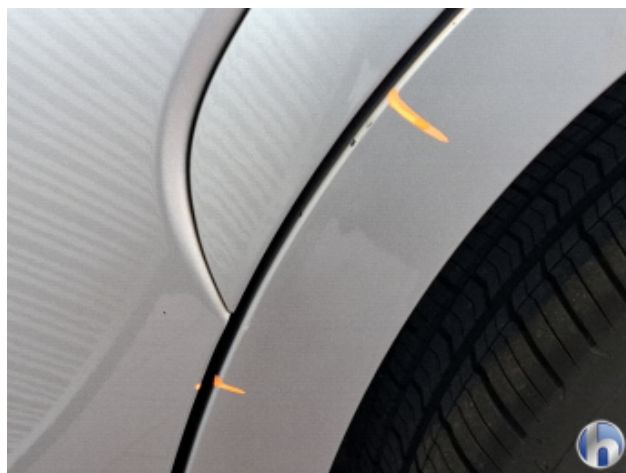
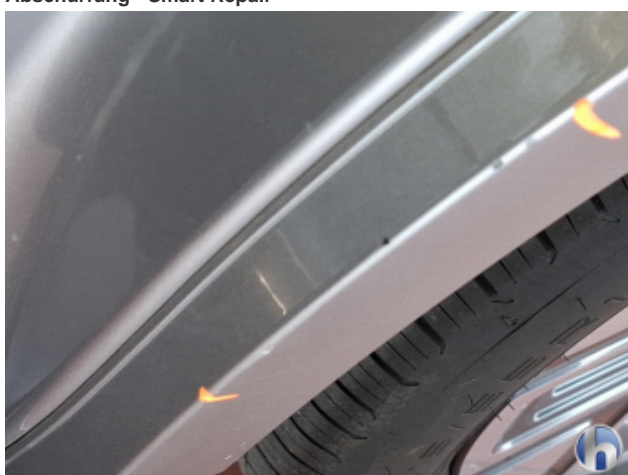
4. Seitenwand - Hinten - Links
Abschürfung - Smart Repair

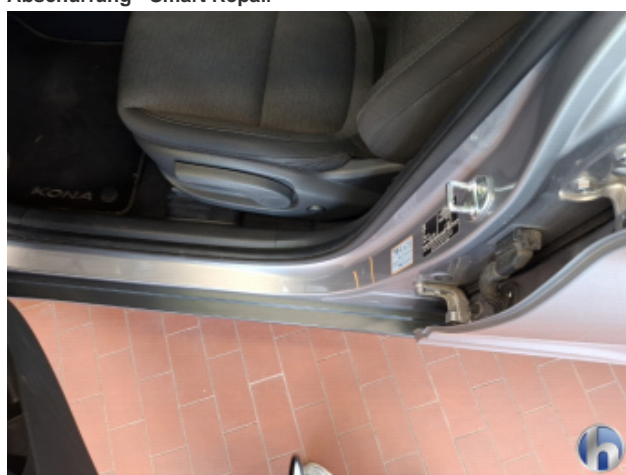
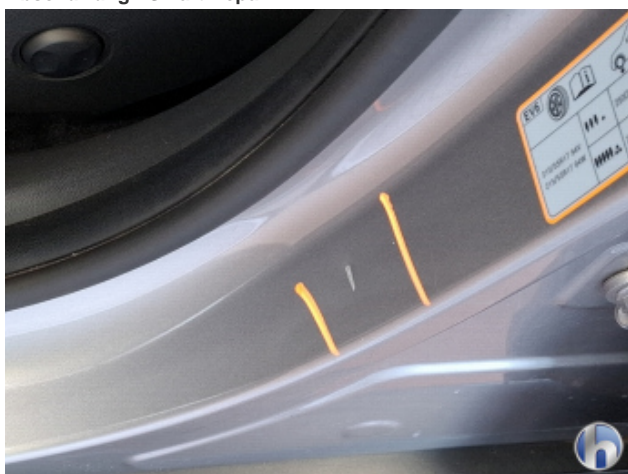
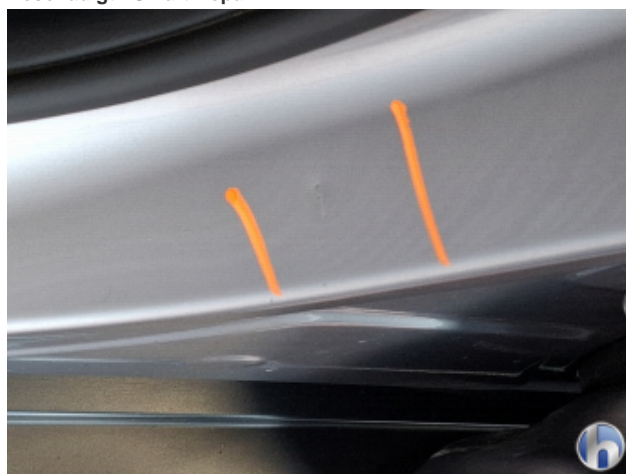
5. Türeinstieg Vorne - Links
Beschädigt - Smart Repair

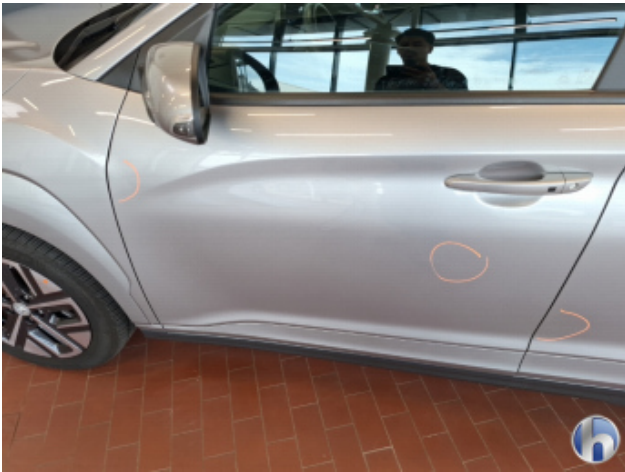
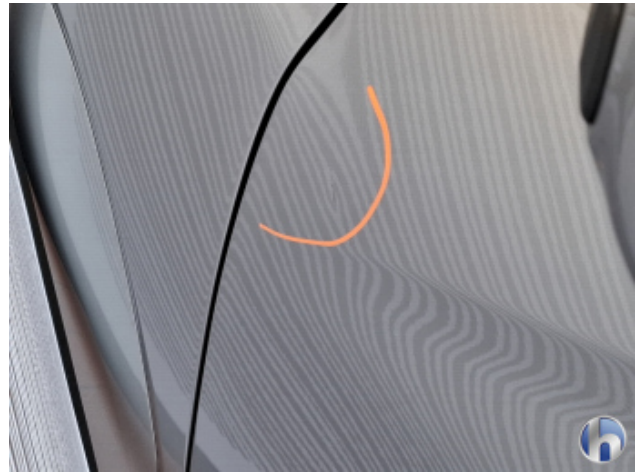
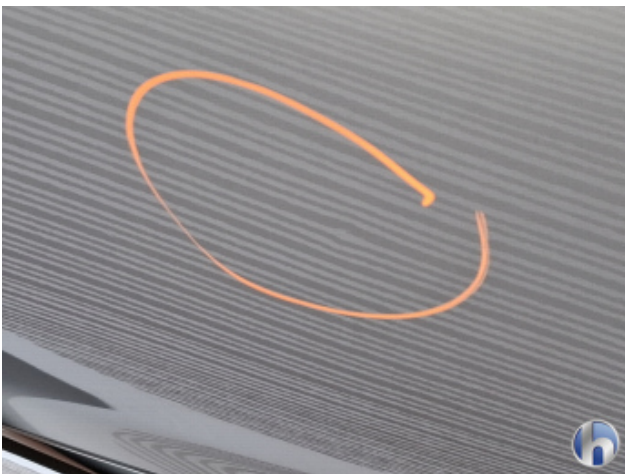
6. Tür Vorne - Links
1 Delle - Sanft Instandsetzen
