**Fahrzeug:** MERCEDES GLE GLE 350 e 4MATIC Sports Utility Vehicle 5-türig 1991 ccm 333 PS / 245 KW Elektrisch Automatik

## Zustandsbericht

**TÜV SÜD Auto Service GmbH**  
Römeräcker 1  
76351 Linkenheim - Hochstetten

Inspection date: 18 May 2026  
**Protocol number: 45485687**  
Delivery date: 18 May 2026

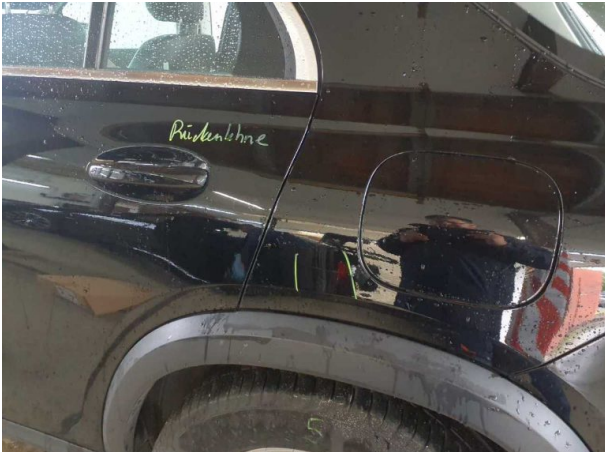
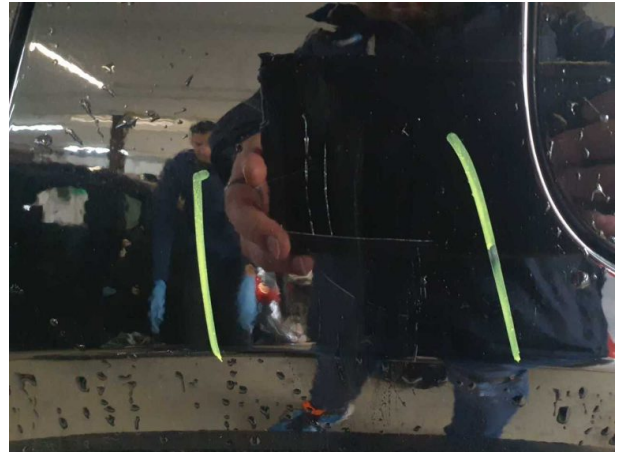
**Damage #1:** Side panel - rear left side: Side panel - Scratched - Cover / polish

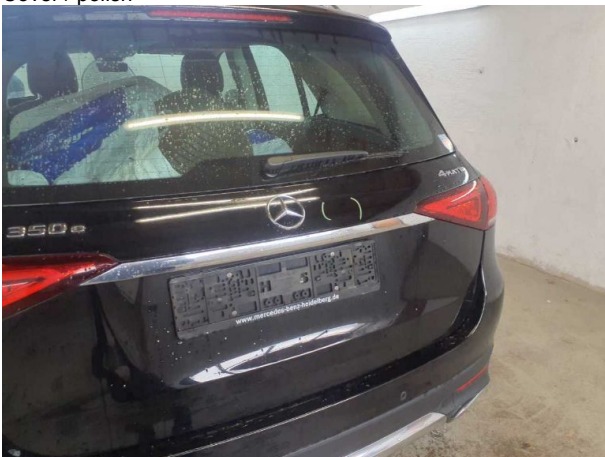
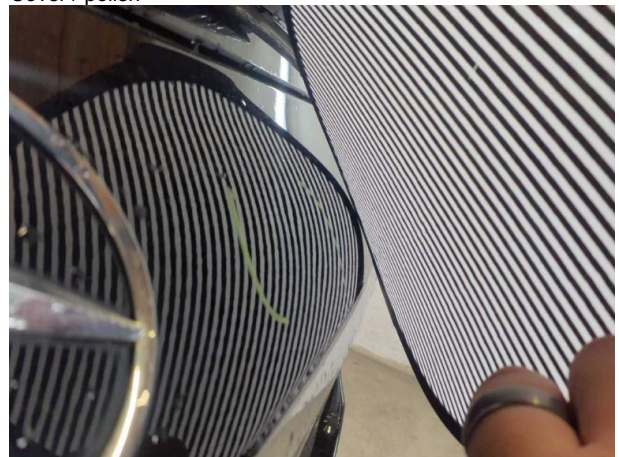
**Damage #2:** Boot lid / rear door: Boot lid - dent(s) - Smooth repair work

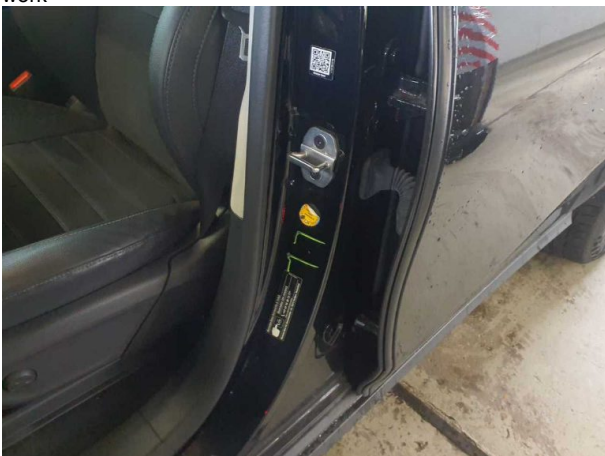
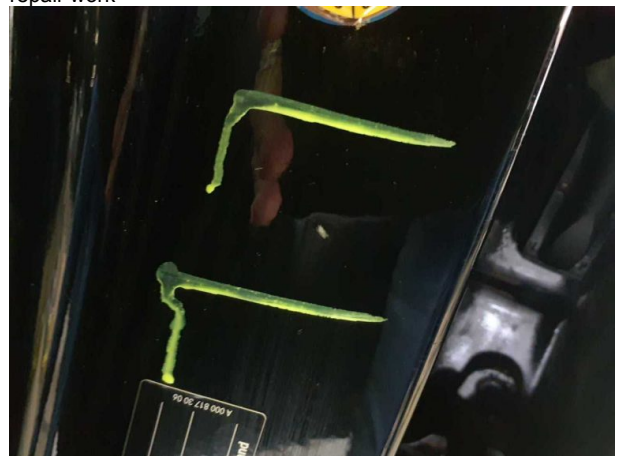
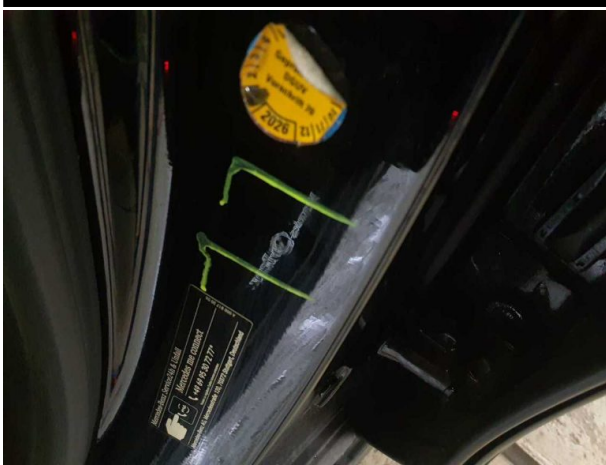
**Damage #3:** Sill - left side: Sill - Dent / paintcoat damage - Smart repair

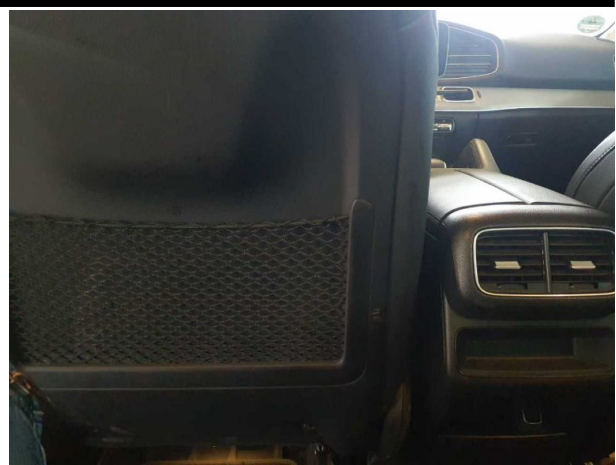
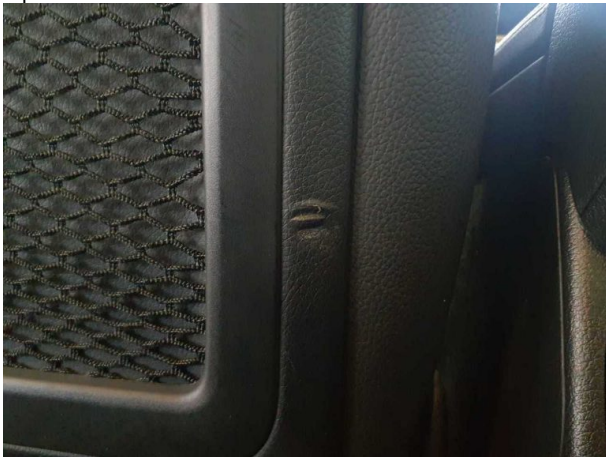
**Damage #4:** Seat - front: Seat base trim - left side (Schale) - Damaged - Replace

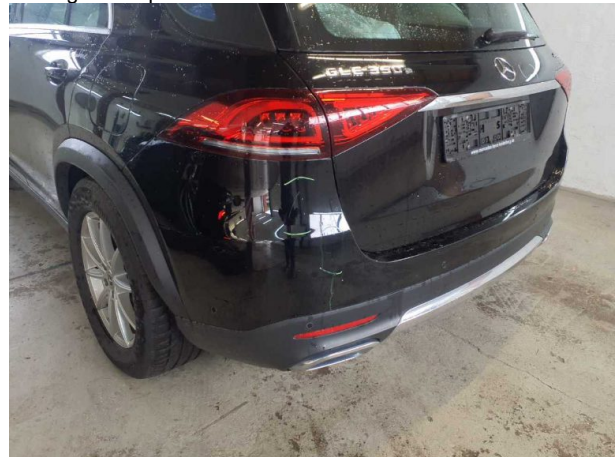
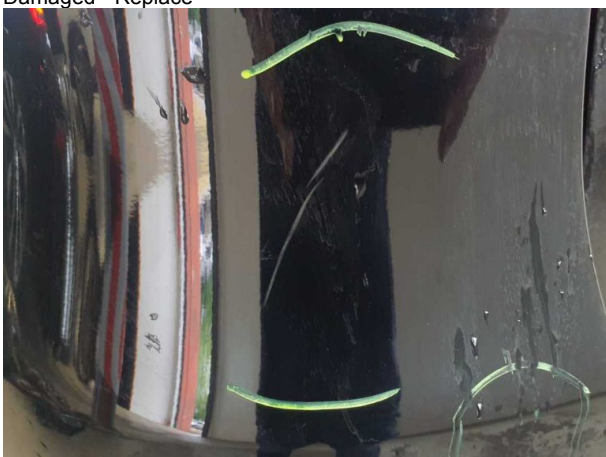
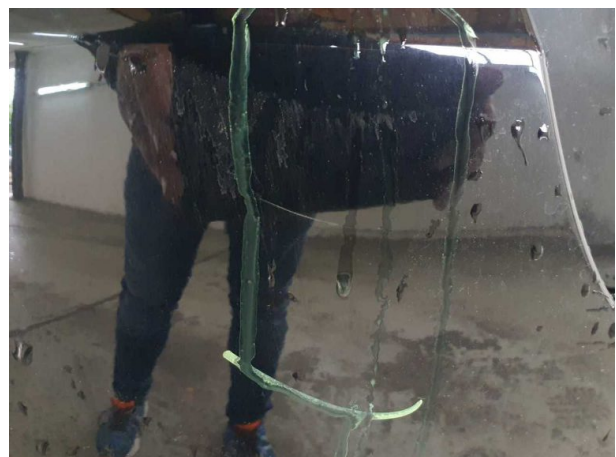
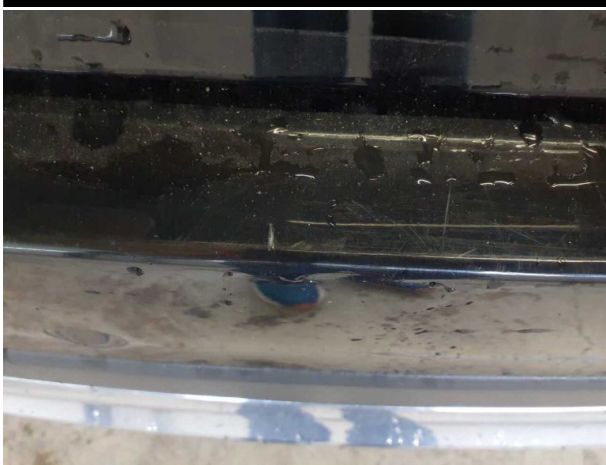
**Damage #5:** Rear bumper: Rear bumper - Scratched - Paint

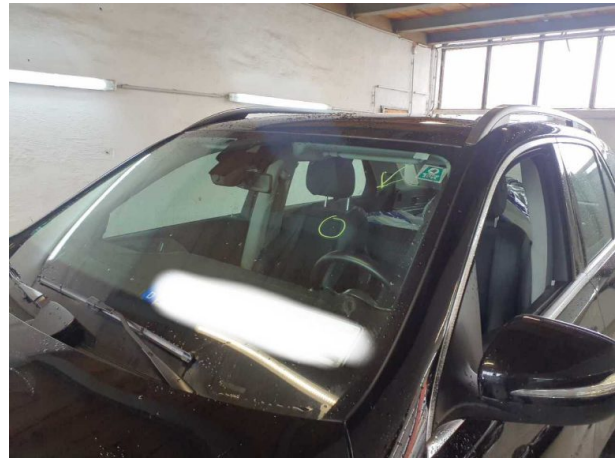
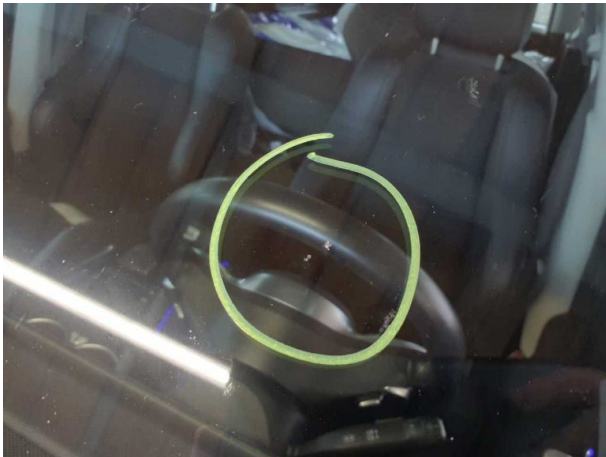
**Damage #6:** Vehicle glazing: Windscreen (Mit Rissbildung) - Stone chips - Replace

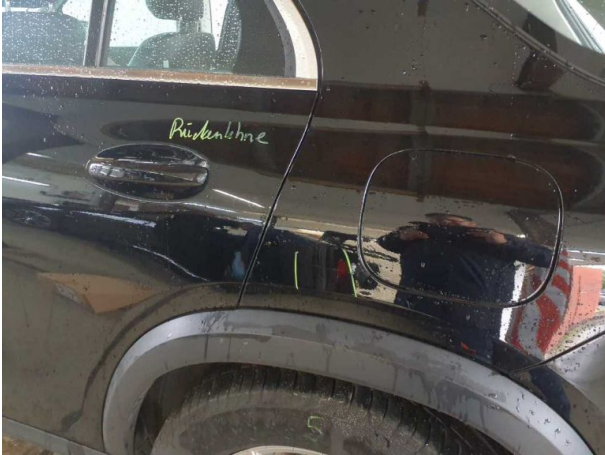
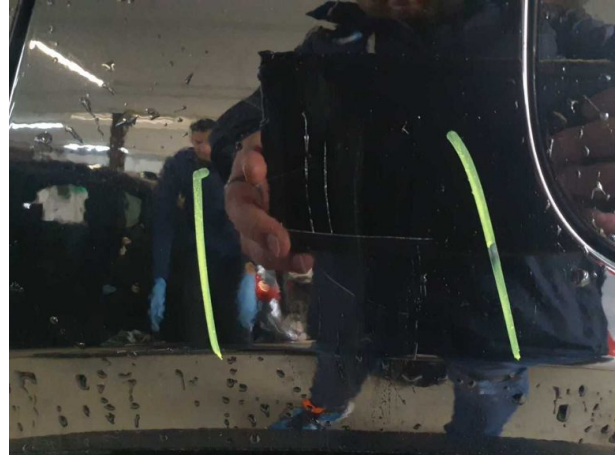
**Beschädigung #1:** Seitenwand links: Seitenwand - verkratzt / verschürft - auslegen / polieren

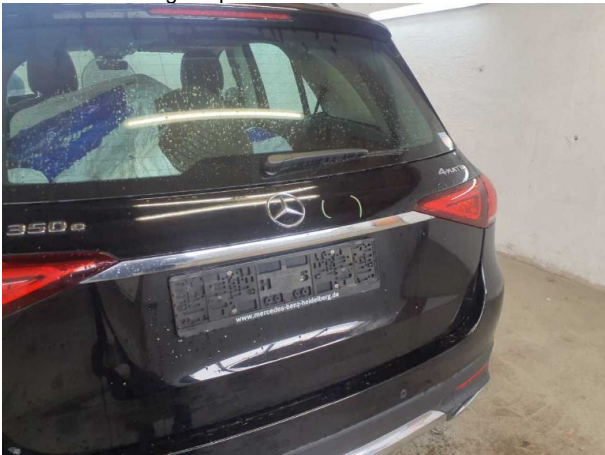
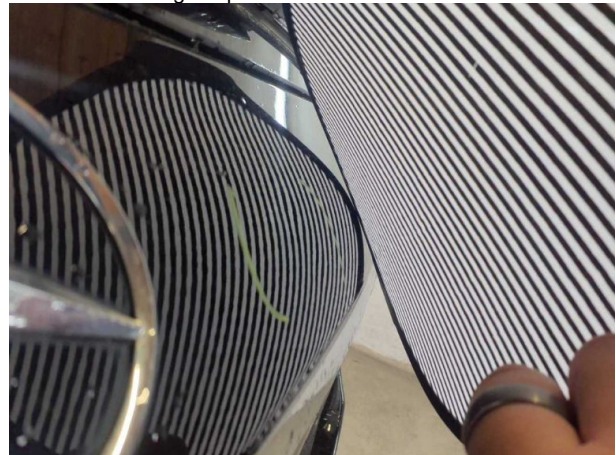
**Beschädigung #2:** Heckklappe/-tür: Heckklappe - Delle(n) - sanft instandsetzen

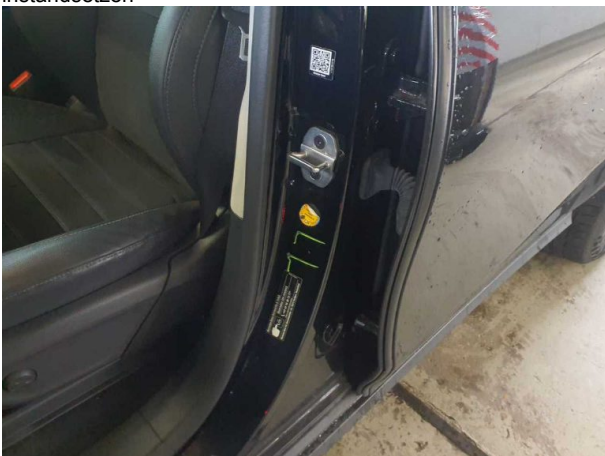
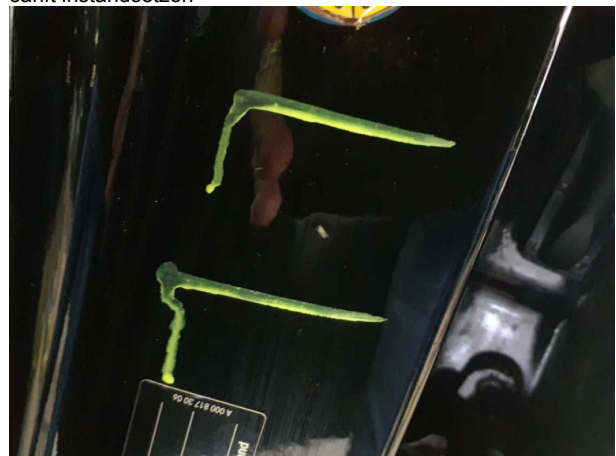
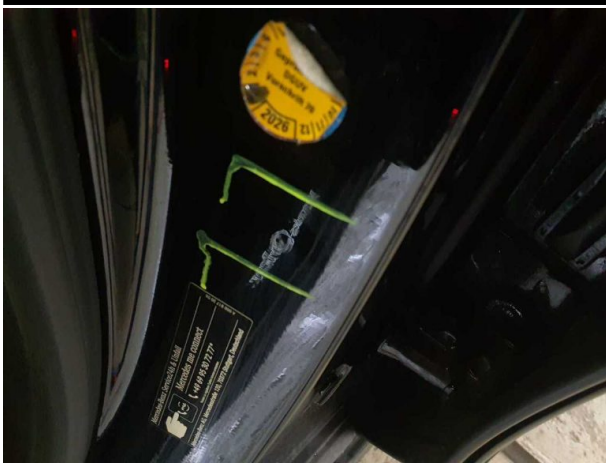
**Beschädigung #3:** Schweller links: Einstieg - Delle / Lackschade... Smart Repair

**Beschädigung #3:** Schweller links: Einstieg - Delle / Lackschaden - Smart Repair

**Beschädigung #3:** Schweller links: Einstieg - Delle / Lackschade...  
Smart Repair

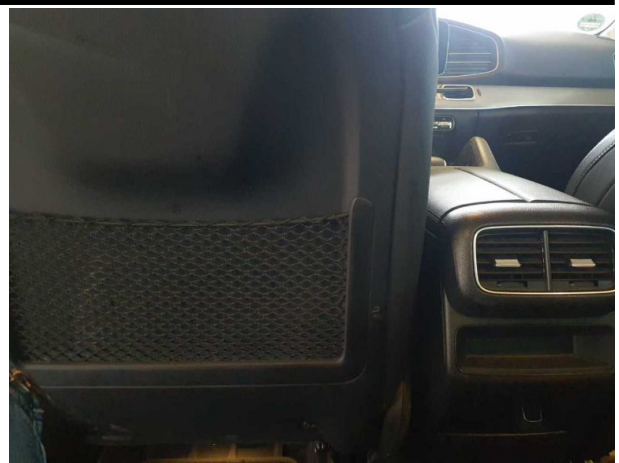
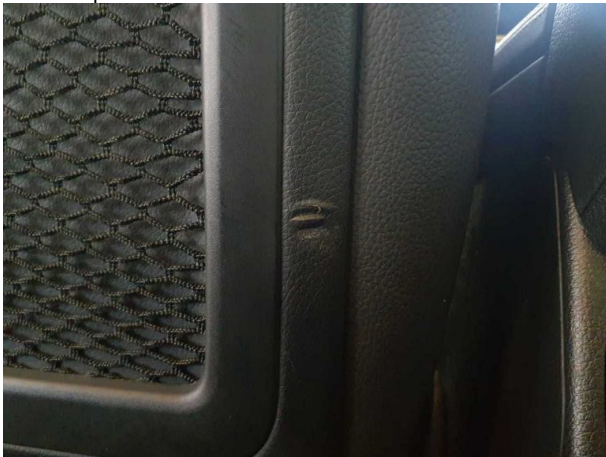
**Beschädigung #4:** Sitz vorn: Sitzkastenverkleidung links  
(Schale) - beschädigt - erneuern

**Beschädigung #4:** Sitz vorn: Sitzkastenverkleidung links (Schale...  
beschädigt - erneuern

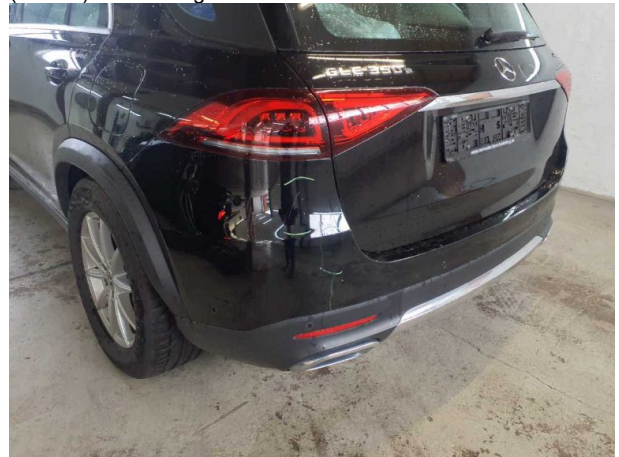
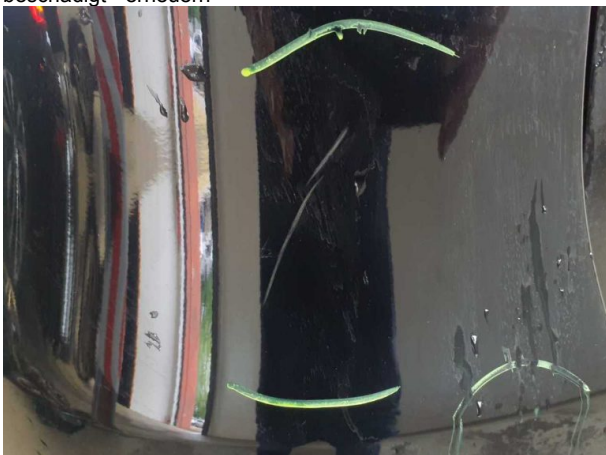
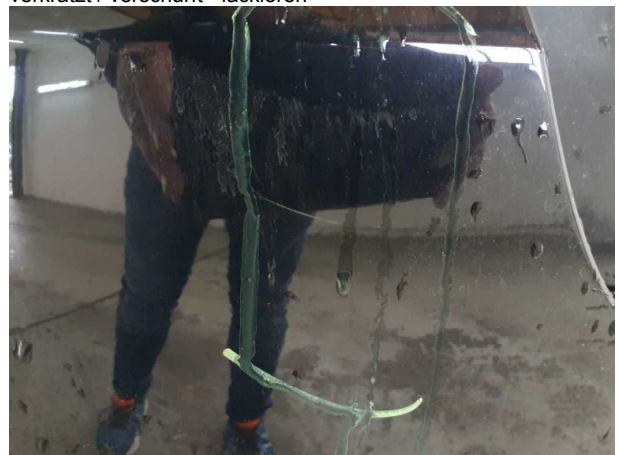
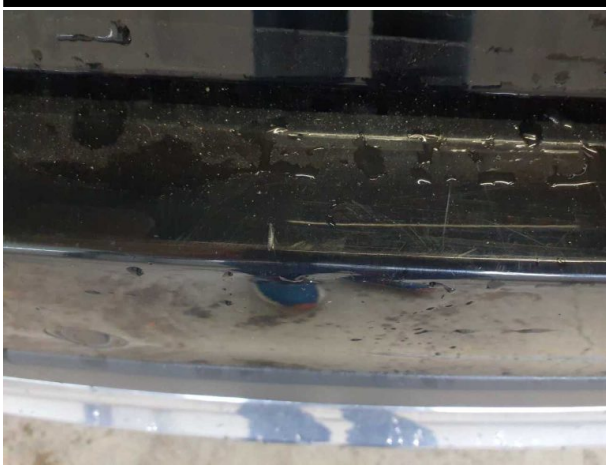
**Beschädigung #5:** Stossfänger hinten: Stossfänger hinten -  
verkratzt / verschürft - lackieren

**Beschädigung #5:** Stossfänger hinten: Stossfänger hinten - verkratzt / verschürft - lackieren

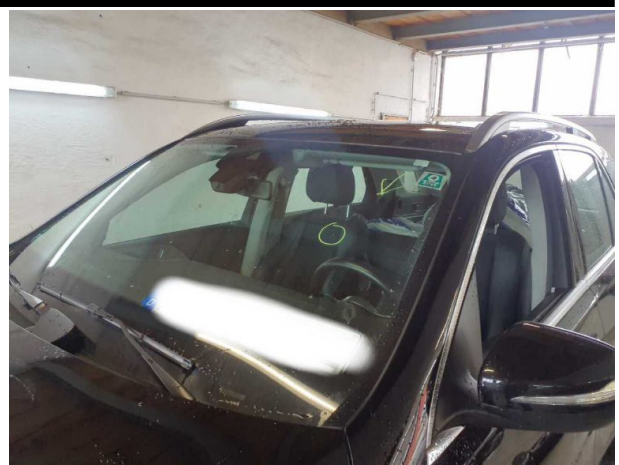
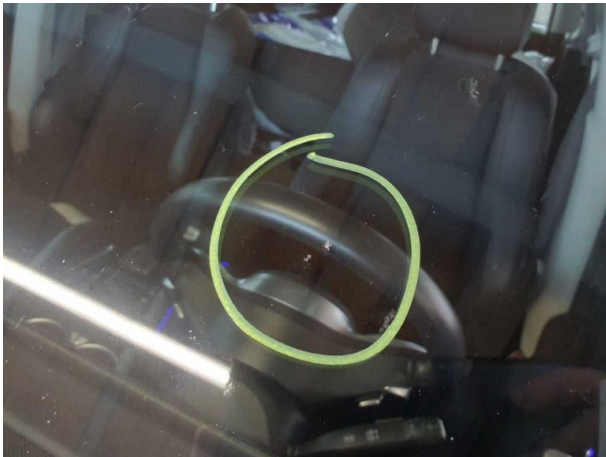
**Beschädigung #6:** Verglasung: Frontscheibe (Mit Rissbildung) - Steinschlag - erneuern

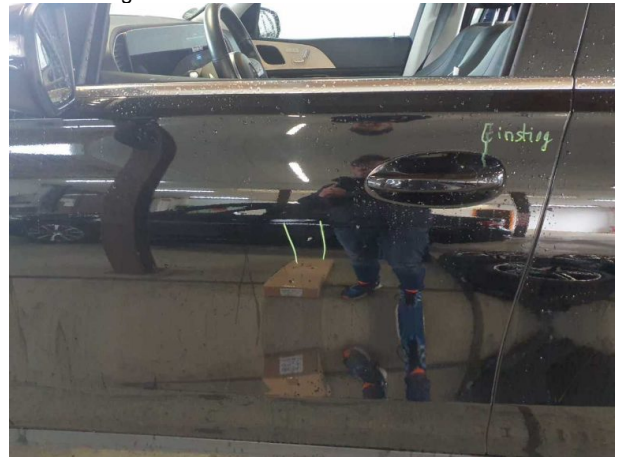
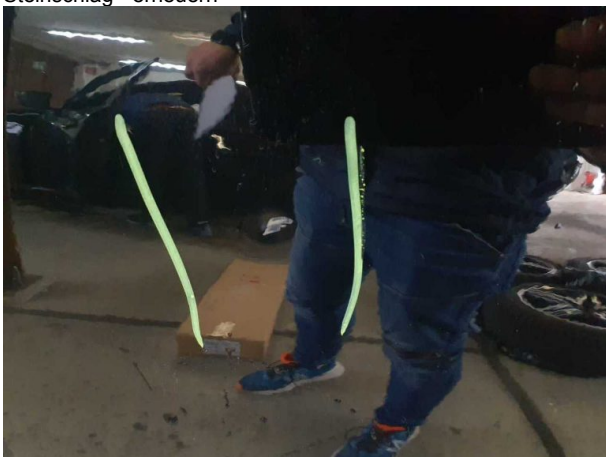
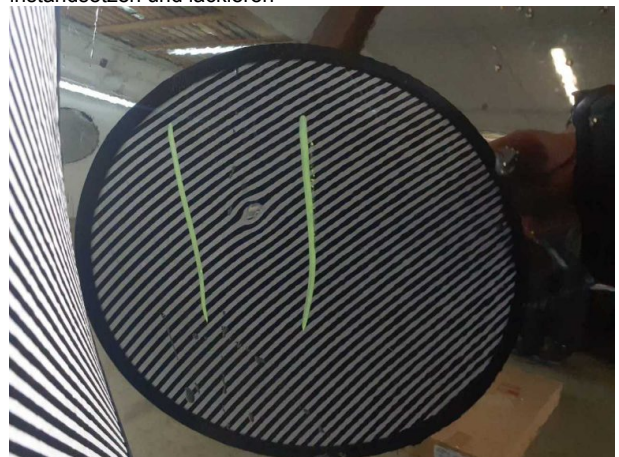
**Beschädigung #7:** Tür vorn links: Tür - Delle / Lackschaden - instandsetzen und lackieren
