**» Übersicht**

| <b>Berichts-Nr:</b> | 10593972 |

| <b>Hersteller:</b> | Volkswagen |
| <b>Modell:</b> | Golf |

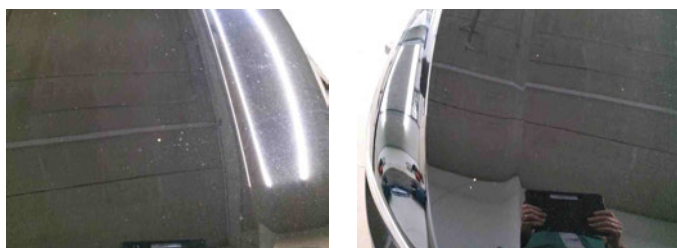
| Nr | Bauteil | Schadensbeschreibung | Reparaturempfehlung |
|---|---|---|---|
| 1 | Motorhaube | Anhaftung | Akzeptabel (Gebrauchsspur) |

1 - Motorhaube - Anhaftung - Akzeptabel (Gebrauchsspur)

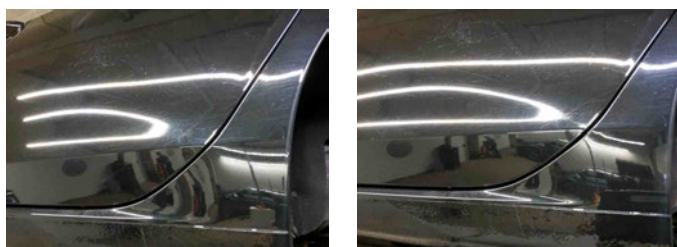
| Nr | Bauteil | Schadensbeschreibung | Reparaturempfehlung |
|---|---|---|---|
| 2 | Tür hinten links | Kratzer | Akzeptabel (Gebrauchsspur) |

2 - Tür hinten links - Kratzer - Akzeptabel (Gebrauchsspur)

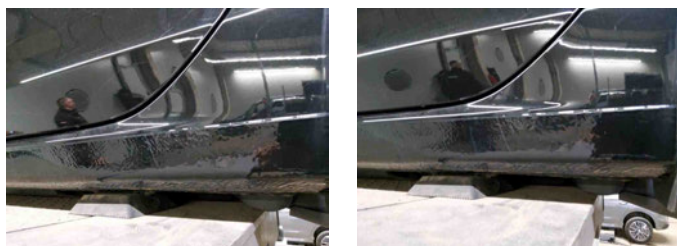
| Nr | Bauteil | Schadensbeschreibung | Reparaturempfehlung |
|---|---|---|---|
| 3 | Außenschweller links | Kratzer | Akzeptabel (Gebrauchsspur) |

3 - Außenschweller links - Kratzer - Akzeptabel (Gebrauchsspur)

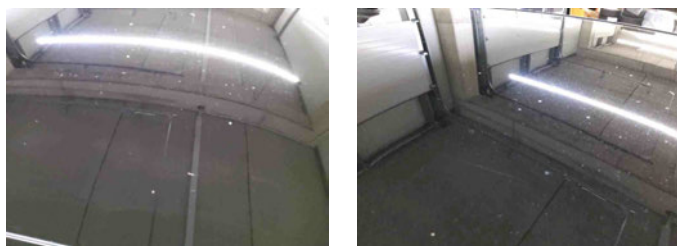
| Nr | Bauteil | Schadensbeschreibung | Reparaturempfehlung |
|---|---|---|---|
| 4 | Dach | Anhaftung | Akzeptabel (Gebrauchsspur) |

4 - Dach - Anhaftung - Akzeptabel (Gebrauchsspur)
