# Zustandsbericht

- Protokoll der Fahrzeugbewertung -

Berichts-Nr: 10114838  
vom: 25.02.2026

**Auftrags-Nr:** 1002321862  
**Besichtigt am:** 25.02.2026 10:32  
**Berichts-Nr:** 10114838  
**FIN:** WAUZZZF44PA077337

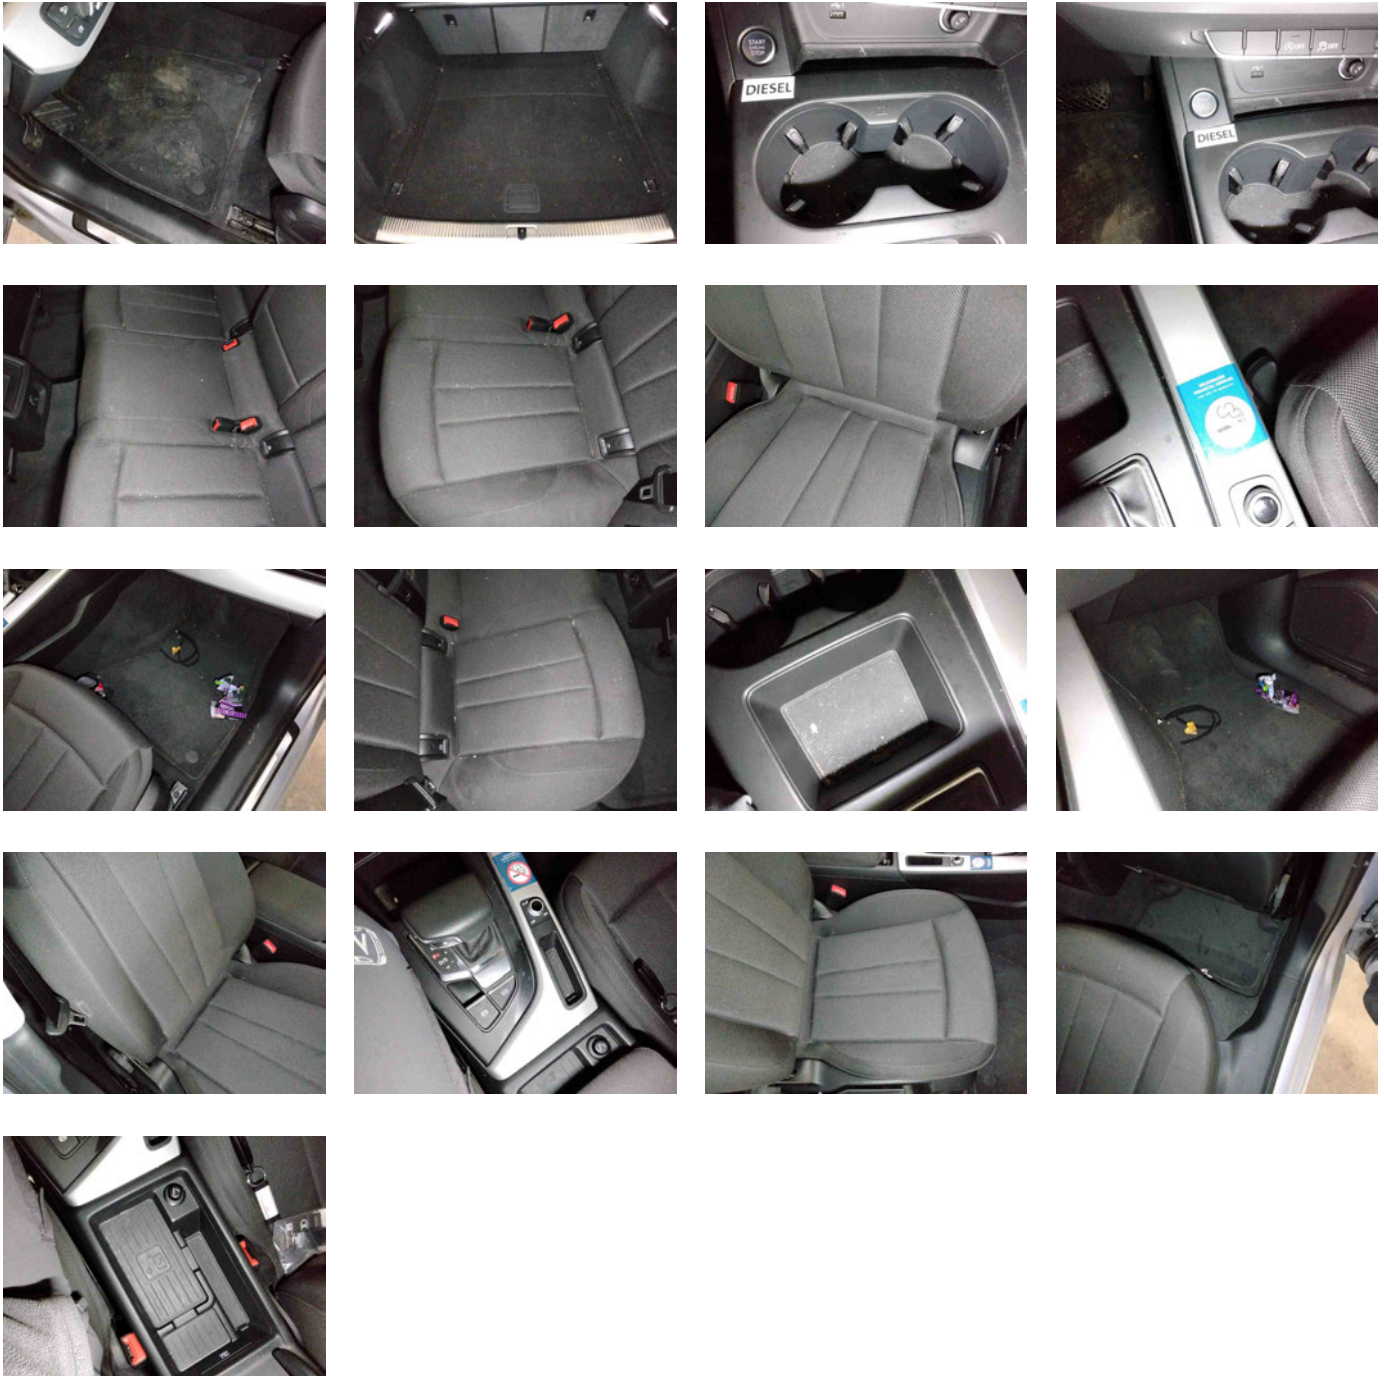
| Nr | Bauteil | Schadensbeschreibung | Reparaturempfehlung |
|---|---|---|---|
| 3 | Innenraum | Verschmutzt | Reinigen |

3 - Innenraum - Verschmutzt - Reinigen

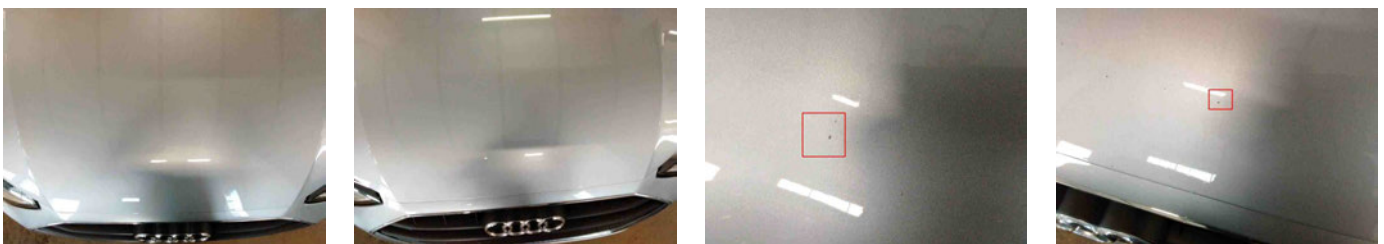
| Nr | Bauteil | Schadensbeschreibung | Reparaturempfehlung |
|---|---|---|---|
| 4 | Motorhaube | Steinschlag | Auslegen + Polieren |

4 - Motorhaube - Steinschlag - Auslegen + Polieren
