# Zustandsbericht / Minderwertgutachten

Auftraggeber Mobilize Financial Services, eine Marke der RCI Banque S.A., Niederlassung  
Deutschland, Jagenbergstr. 1, 41468 Neuss  
Besichtigung 31.03.2026

| Typ / Verkaufsbez. | Austral (07.2022->) /<br>Austral 1.3 TCe 160<br>Mild-Hybrid Evolution (EU<br>6d) | Aufbauart | Geländewagen |
| Fahrzeug-Ident.-Nr. | VF1RHN00672186976 | HSN / TSN | 3333 / BPR |

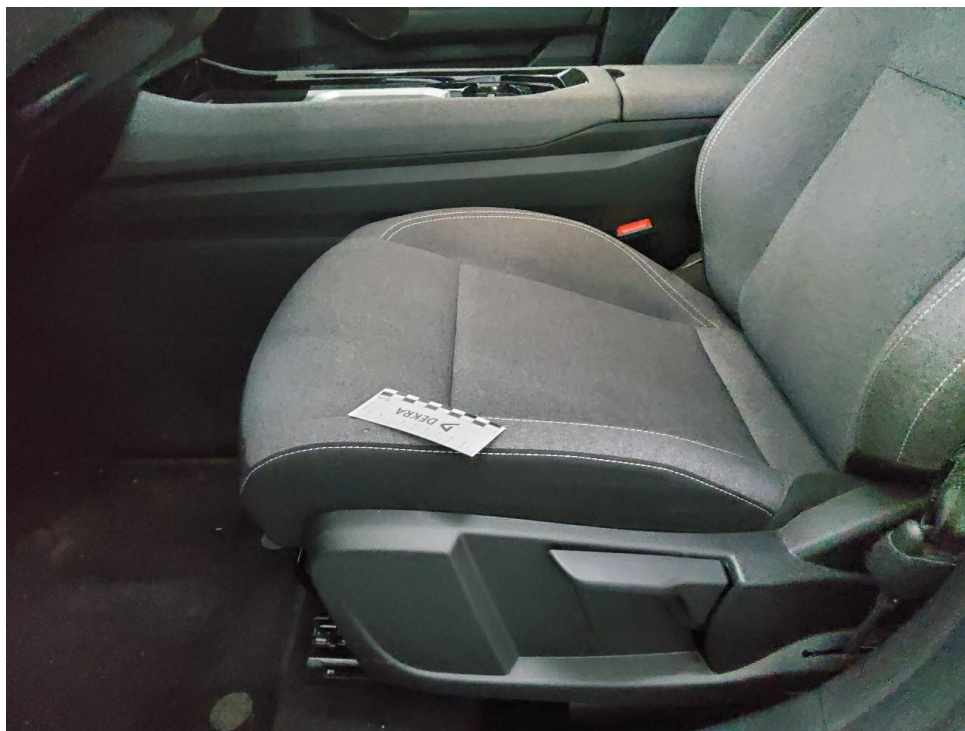
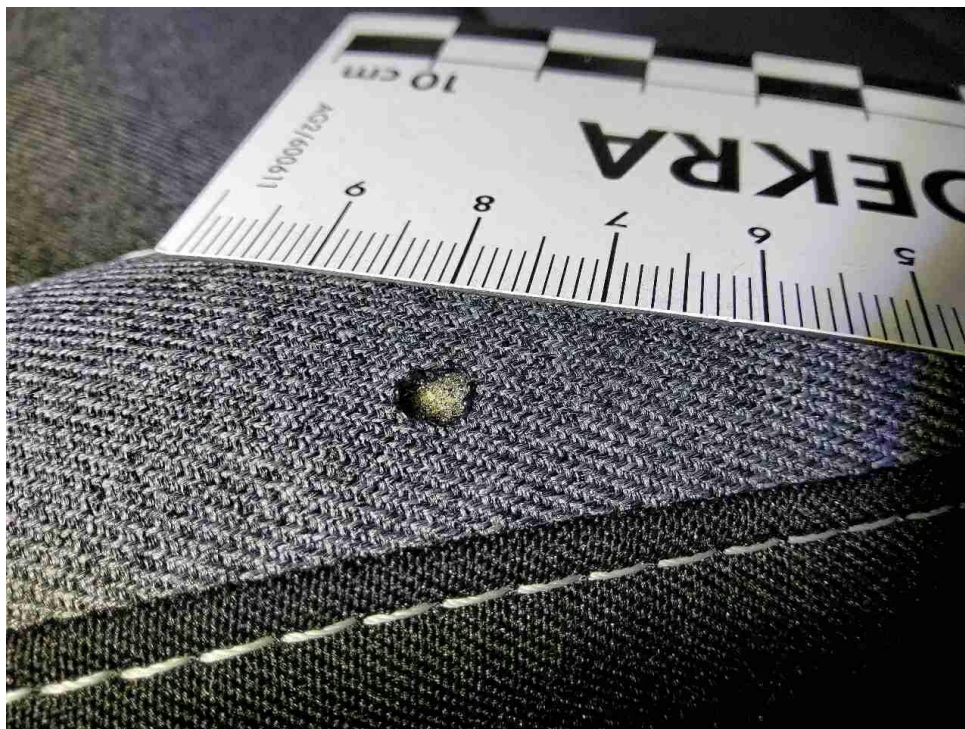
Bild 10 : Sitzbezug vorn links Brandloch

Bild 11 : Sitzbezug vorn links Brandloch

1. Fußmatte vorn links zerrissen, erneuern
2. Sitzbezug vorn links Brandloch, smart repair (Bild 10, 11)
