LVV Nr 456818  
Hersteller Mercedes-Benz  
Model C-Class  
Variante Avantgarde Line C 200 D MHEV  
Listenpreis 48.945,00  
VIN W1KAH0DB2SF191600  
Erstzulassungsdatum 1.2.2025  
Kennzeichen K CC447

# Zustandsbericht / Minderwertgutachten

| Hersteller | MERCEDES-BENZ | Typ / Verkaufsbez. | C 200 d T 9G-TRONIC<br>Avantgarde Advanced |

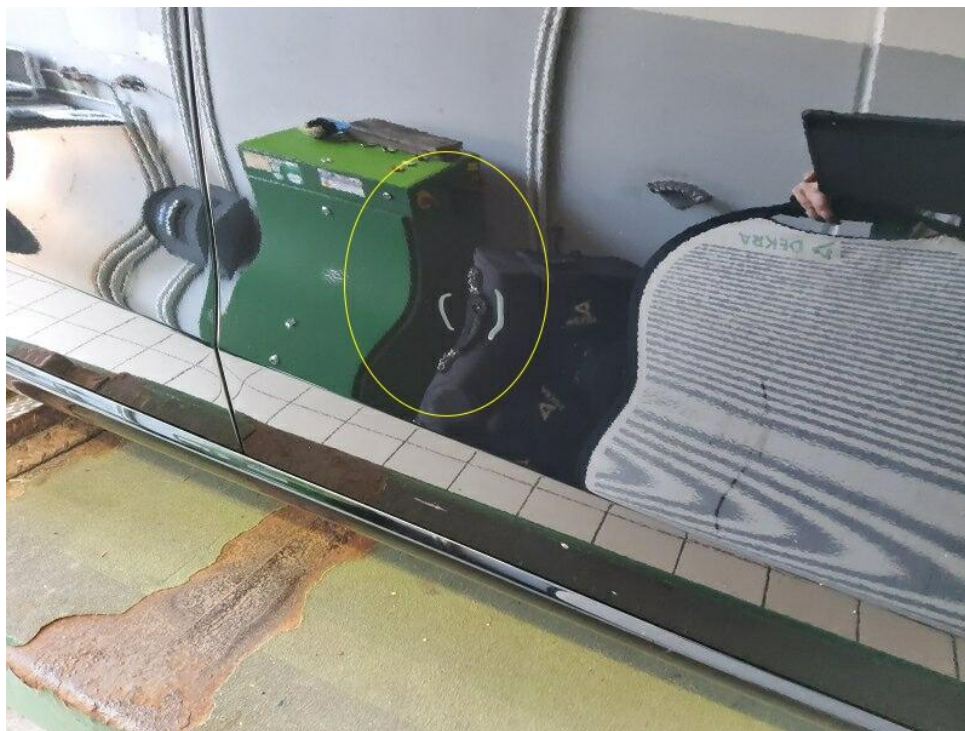
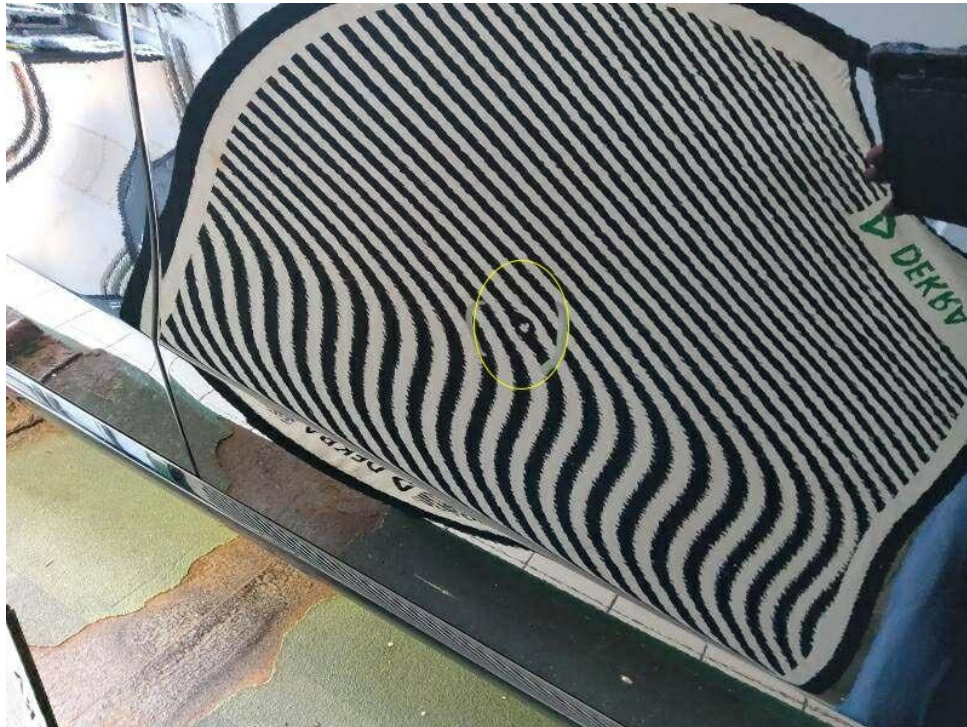
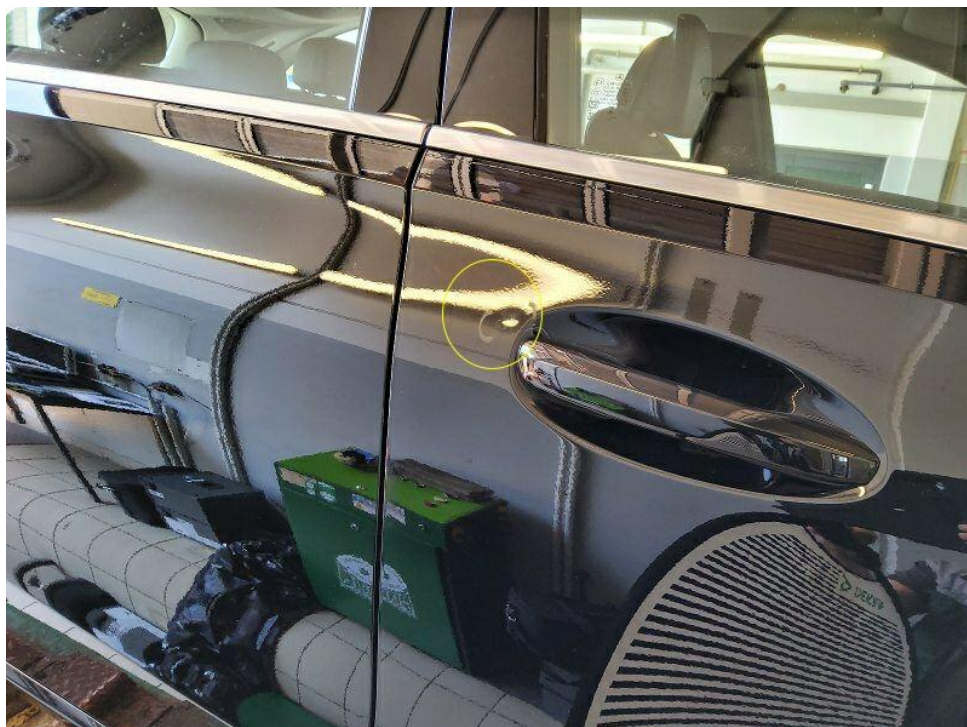
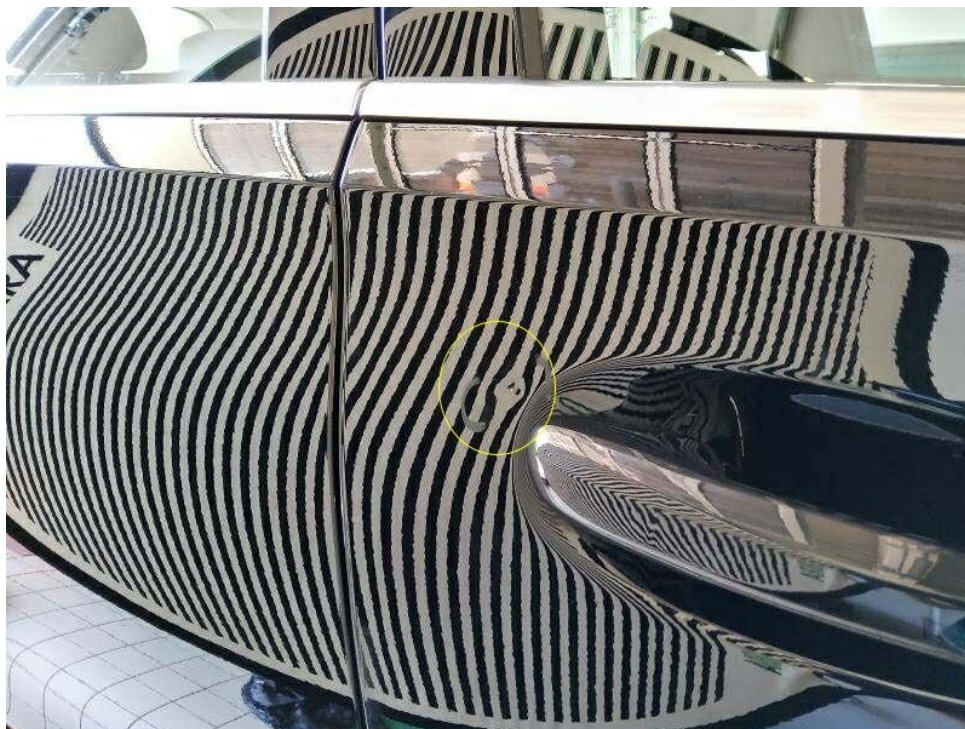
Bild 14 : Tür vorne rechts zwei tiefere Dellen mit Lackbeschädigung - Drücken und lackieren

Bild 15 : Tür vorne rechts zwei tiefere Dellen mit Lackbeschädigung - Drücken und lackieren

Bild 16 : Tür vorne rechts zwei tiefere Dellen mit Lackbeschädigung - Drücken und lackieren

Bild 17 : Tür vorne rechts zwei tiefere Dellen mit Lackbeschädigung - Drücken und lackieren

1. Tür vorne rechts zwei tiefere Dellen mit Lackbeschädigung - Drücken und lackieren (Bild 14, 15, 16, 17)
2. Heckstoßfängerverkleidung rechts verschrammt und gebrochen - Unfallschaden, erneuern (Bild 18, 19, 20, 21, 22)

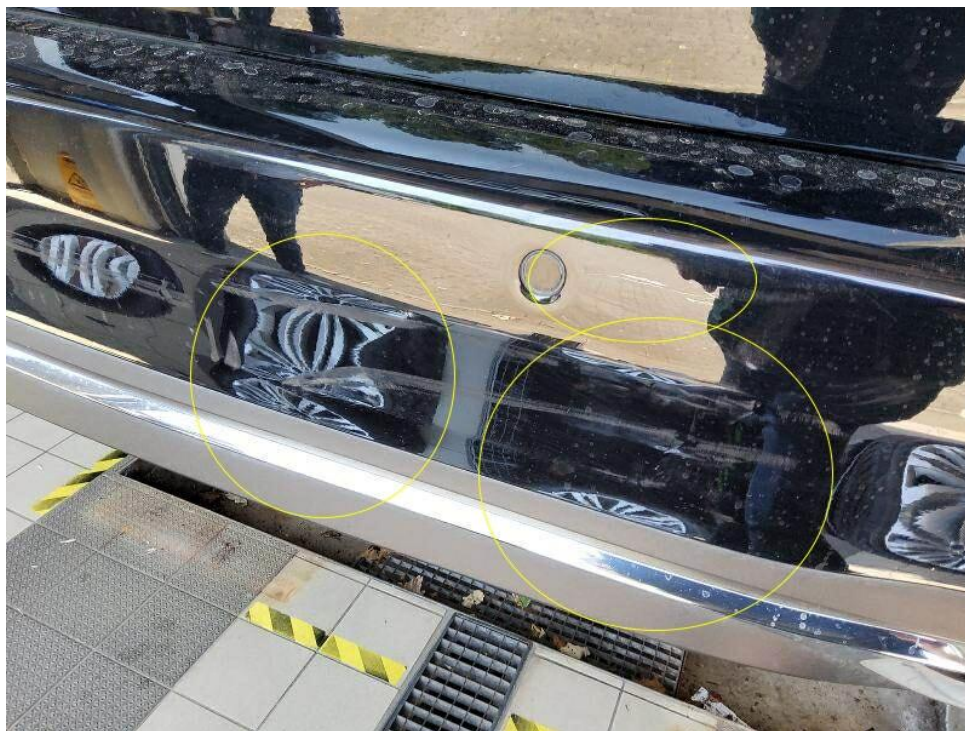
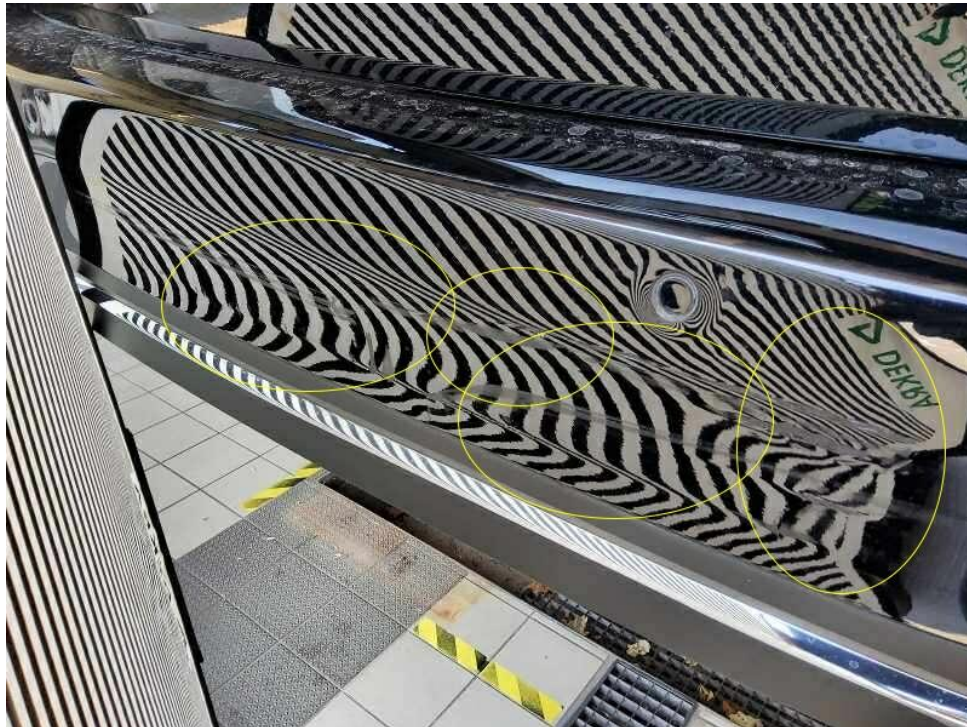
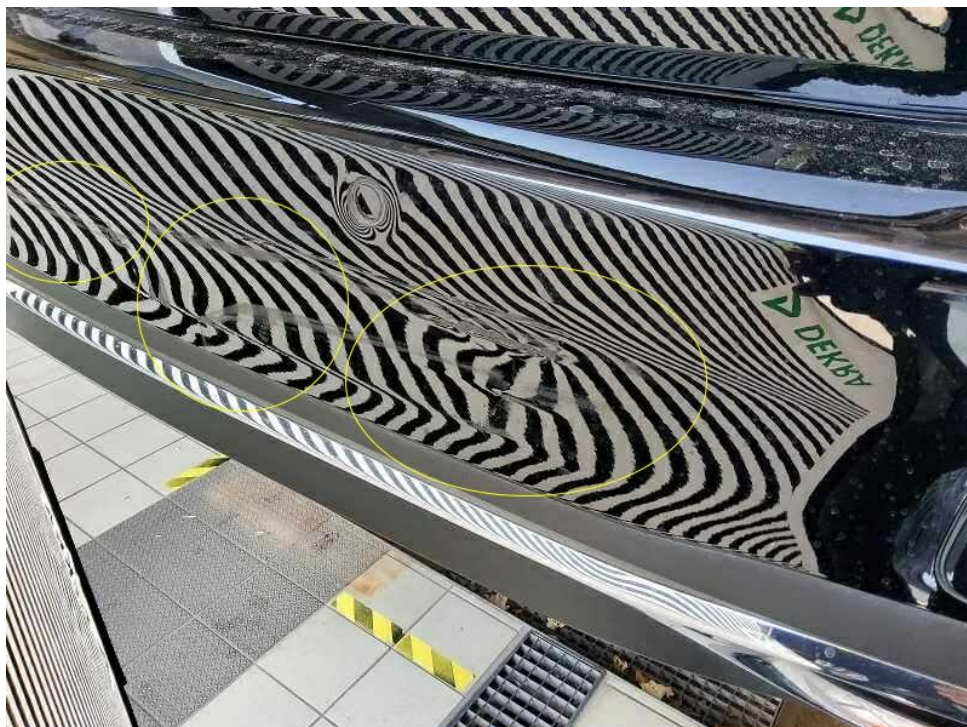
Bild 18 : Heckstoßfängerverkleidung rechts verschrammt und gebrochen - Unfallschaden

Bild 19 : Heckstoßfängerverkleidung rechts verschrammt und gebrochen - Unfallschaden

Bild 20 : Heckstoßfängerverkleidung rechts verschrammt und gebrochen - Unfallschaden

Bild 21 : Heckstoßfängerverkleidung rechts verschrammt und gebrochen - Unfallschaden

Bild 22 : Heckstoßfängerverkleidung rechts verschrammt und gebrochen - Unfallschaden
