**Fahrzeugbilder**

Hersteller / Typ: Toyota Corolla Touring Sports Hybrid GR Sport

Auftr.-Nr: nicht vorhanden  
VIN: SB1Z53BE60E102364  
Kilometerstand: 123.002 km  
Erstzulassung: 19.07.2022  
Anzahl Halter lt. Kunde: 1  
Anzahl Halter lt. Zulbesch. II: 1

## Schadensbilder

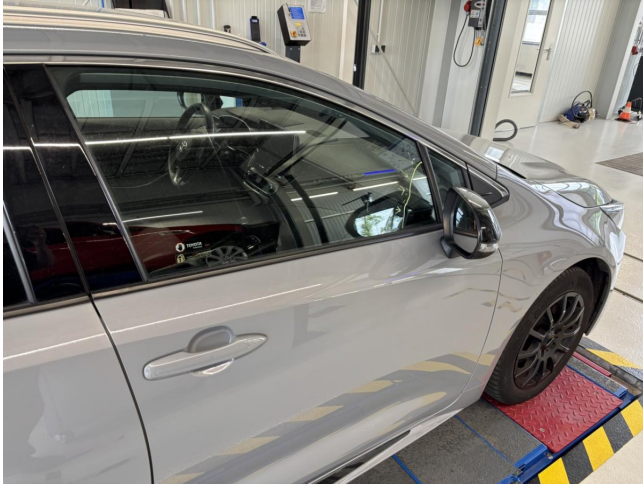
Seitenscheibe vorne rechts - Türscheibe vorne rechts verkratzt - erneuern

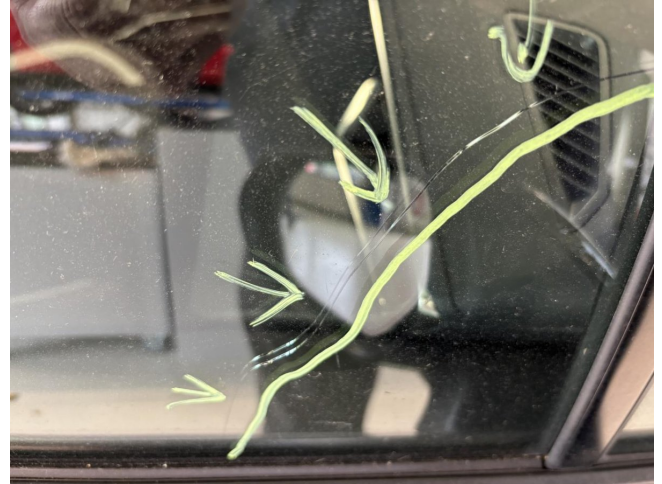
Seitenscheibe vorne rechts - Türscheibe vorne rechts verkratzt - erneuern

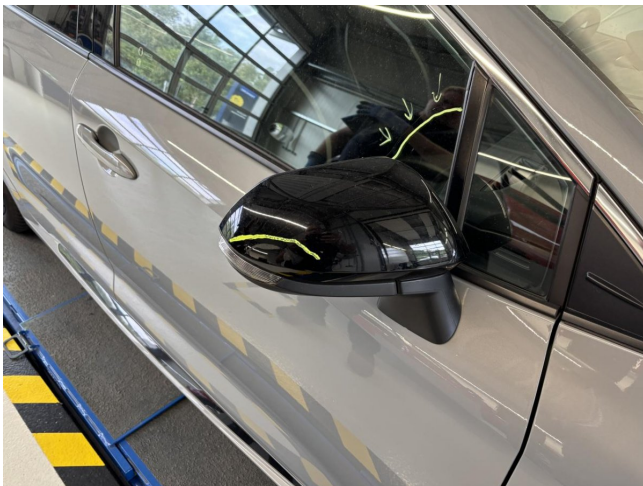
Außenspiegelgehäuse rechts - Spiegelkappe verkratzt - polieren

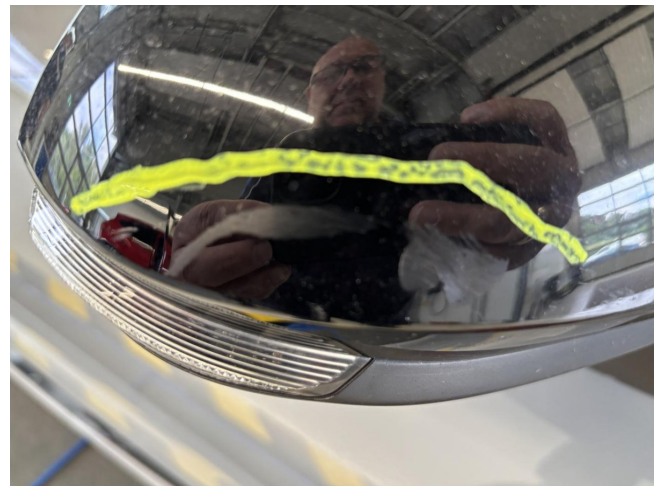
Außenspiegelgehäuse rechts - Spiegelkappe verkratzt - polieren

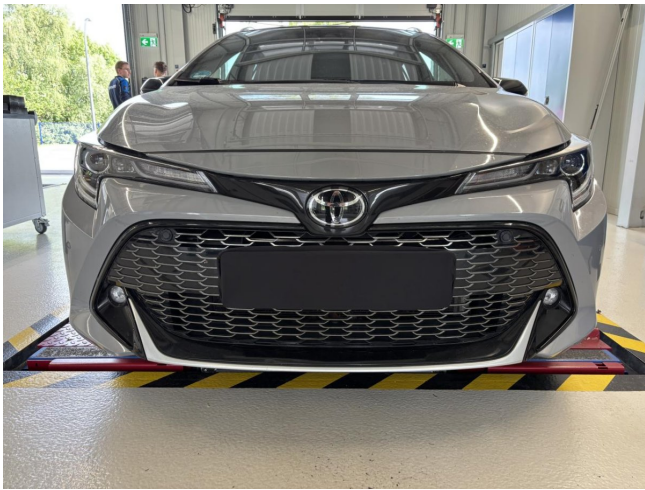
Stoßfänger vorne - verdellt / verkratzt - instandsetzen und lackieren

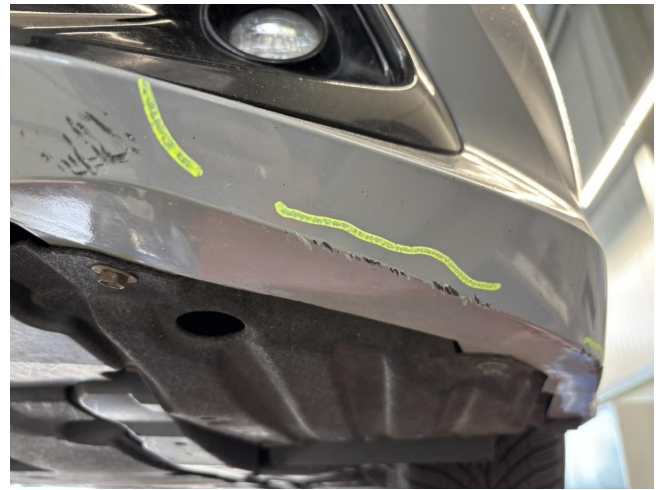
Stoßfänger vorne - verdellt / verkratzt - instandsetzen und lackieren

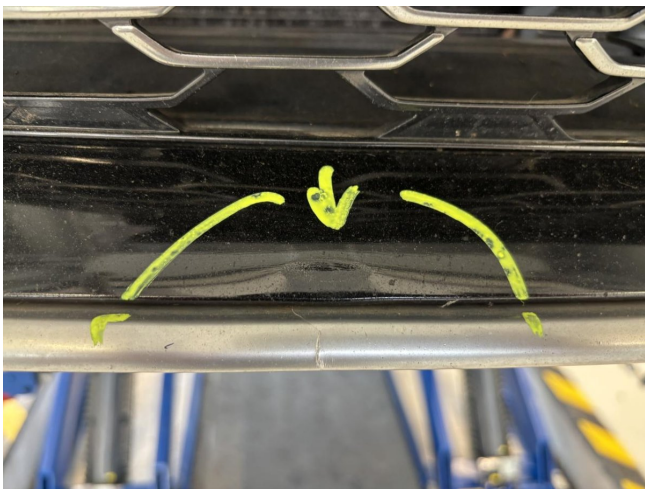
Stoßfänger vorne - verdellt / verkratzt - instandsetzen und lackieren

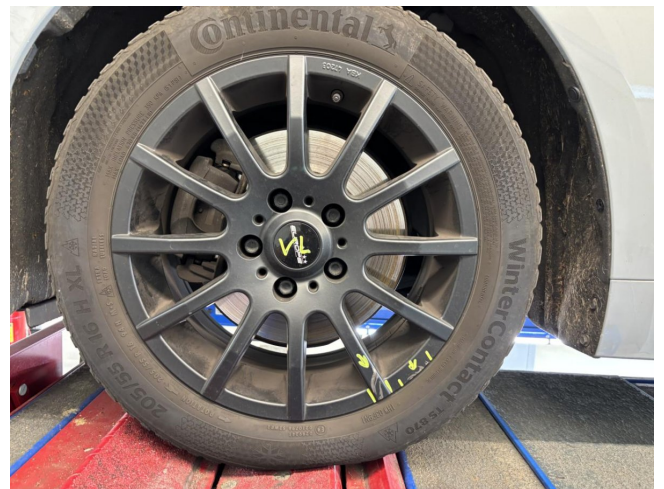
Felge (Winter-Radsatz) - Vorderachse links - Kratzer - lackieren

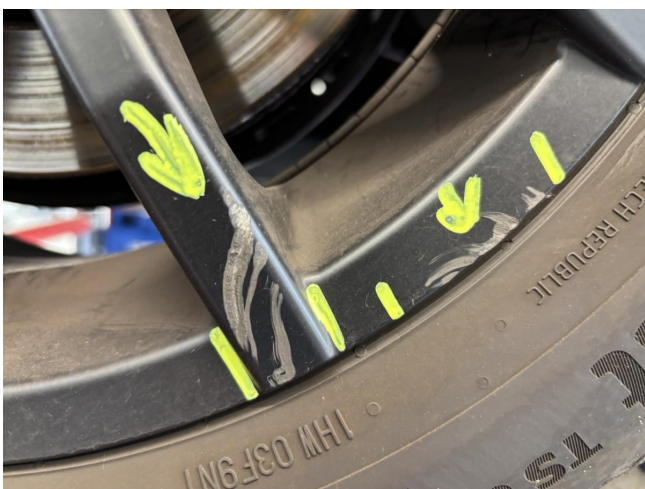
Felge (Winter-Radsatz) - Vorderachse links - Kratzer - lackieren

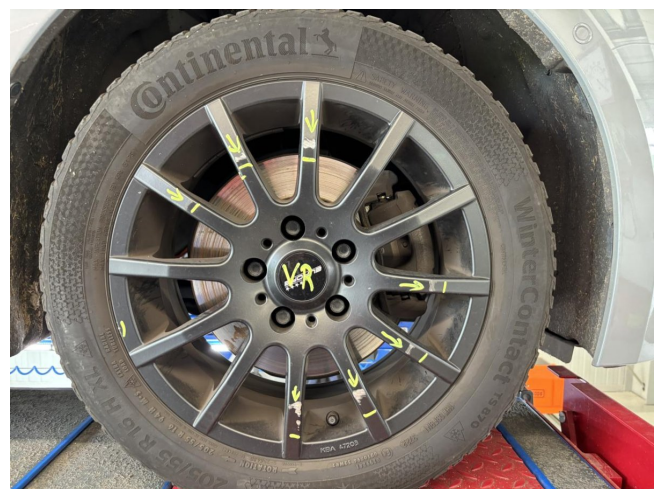
Felge (Winter-Radsatz) - Vorderachse rechts - Kratzer - lackieren

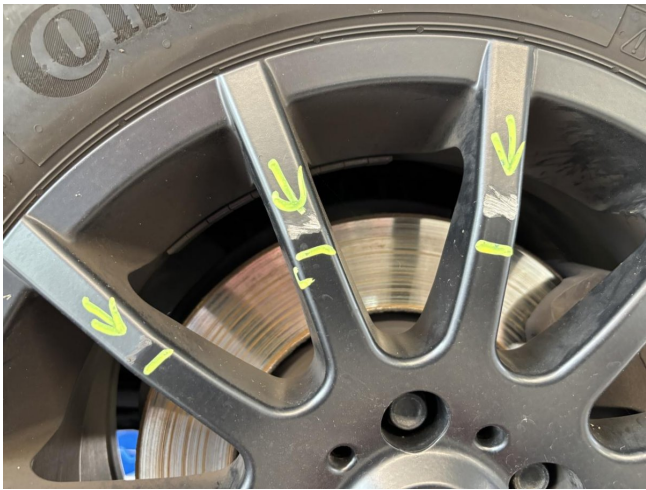
Felge (Winter-Radsatz) - Vorderachse rechts - Kratzer - lackieren

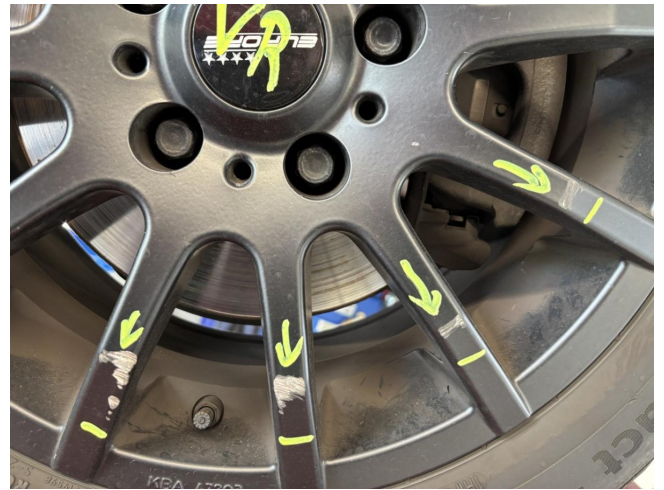
Felge (Winter-Radsatz) - Vorderachse rechts - Kratzer - lackieren
