# Zustandsbericht

Protokollnummer: 46507393  
Auftrags-Nr / Referenz: 52093449  
Besichtigungsdatum: 03.07.2026

| Hersteller / Modell | Tesla Model Y Long Range Dual Motor AWD | | |

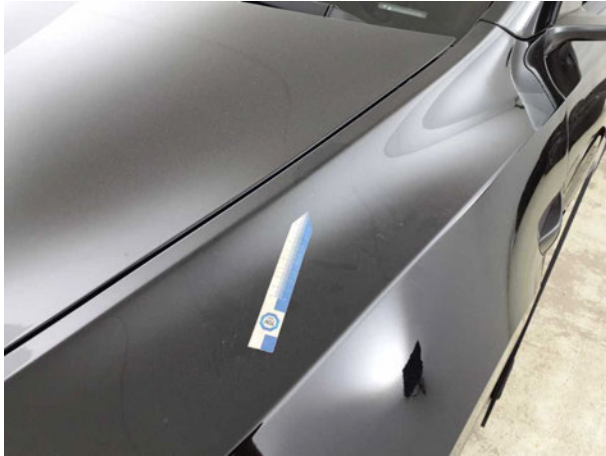
| Nr. | Bauteilgruppe | Beschreibung |
|---|---|---|
| 1 | Kotflügel links | Kotflügel links - Steinschlag - auslegen / polieren |

**Beschädigung #1:** Kotflügel links: Kotflügel links - Steinschlag - auslegen / polieren

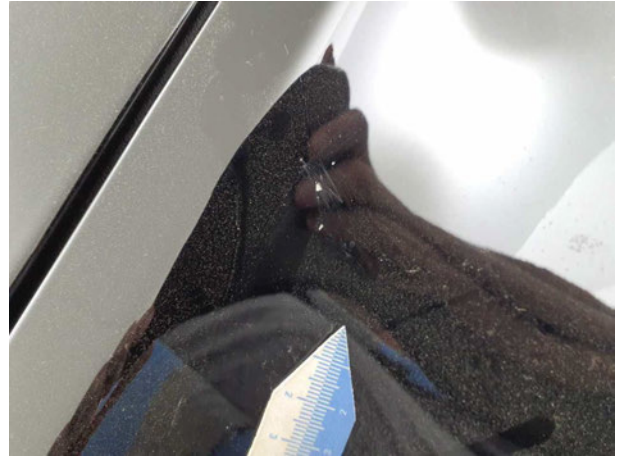
**Beschädigung #1:** Kotflügel links: Kotflügel links - Steinschlag - auslegen / polieren

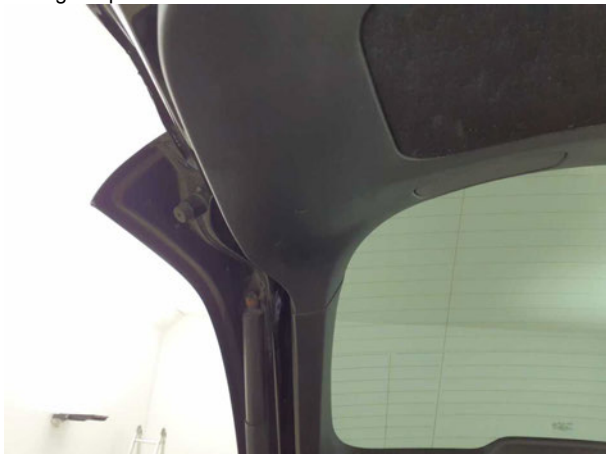
| Nr. | Bauteilgruppe | Beschreibung |
|---|---|---|
| 2 | Verkleidungen/Abdeckungen | Heckdeckel, Innenverkleidung - Kratzer - Wertminderung |

**Beschädigung #2:** Verkleidungen/Abdeckungen: Heckdeckel, Innenverkleidung - Kratzer - Wertminderung

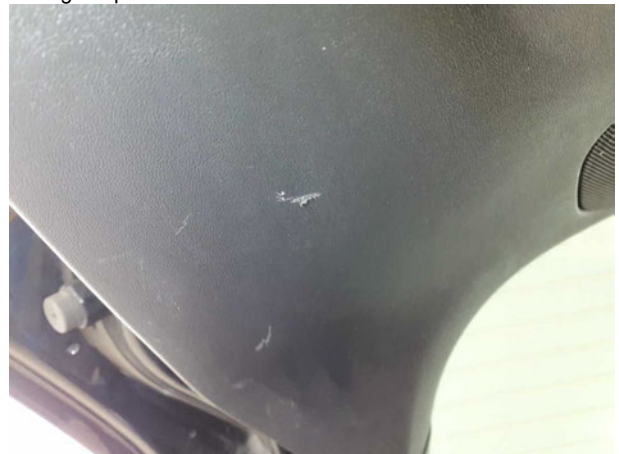
**Beschädigung #2:** Verkleidungen/Abdeckungen: Heckdeckel, Innenverkleidung - Kratzer - Wertminderung

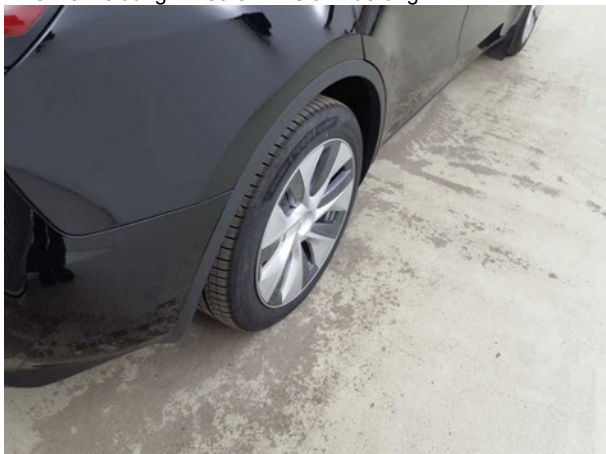
| Nr. | Bauteilgruppe | Beschreibung |
|---|---|---|
| 3 | Rad/Reifen | Leichtmetallfelge hinten rechts - verkratzt / verschürft - Wertminderung |

**Beschädigung #3:** Rad/Reifen: Leichtmetallfelge hinten rechts - verkratzt / verschürft - Wertminderung

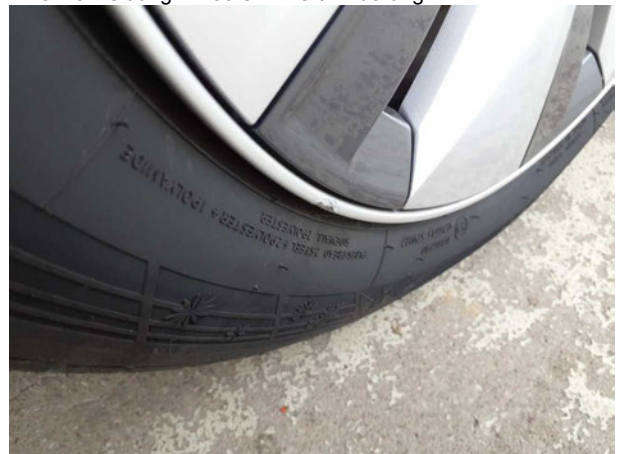
**Beschädigung #3:** Rad/Reifen: Leichtmetallfelge hinten rechts - verkratzt / verschürft - Wertminderung

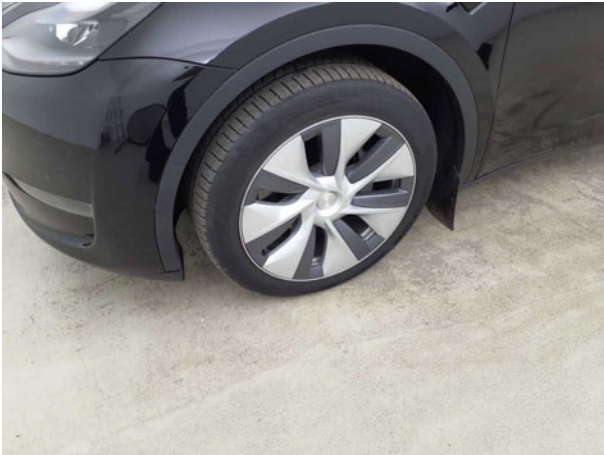
| Nr. | Bauteilgruppe | Beschreibung |
|---|---|---|
| 4 | Rad/Reifen | Leichtmetallfelge vorn links - verkratzt / verschürft - Wertminderung |

**Beschädigung #4:** Rad/Reifen: Leichtmetallfelge vorn links - verkratzt / verschürft - Wertminderung

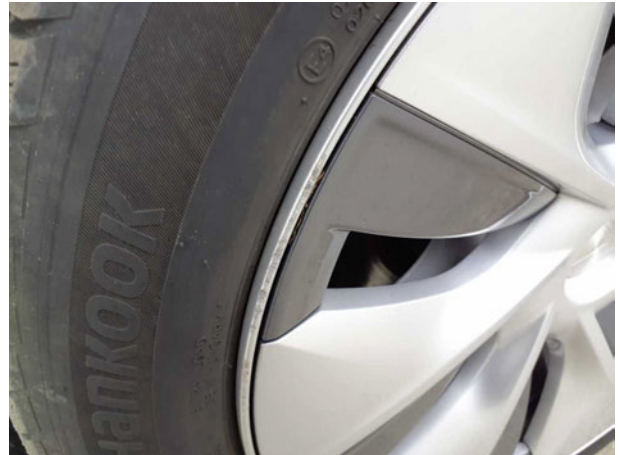
**Beschädigung #4:** Rad/Reifen: Leichtmetallfelge vorn links - verkratzt / verschürft - Wertminderung

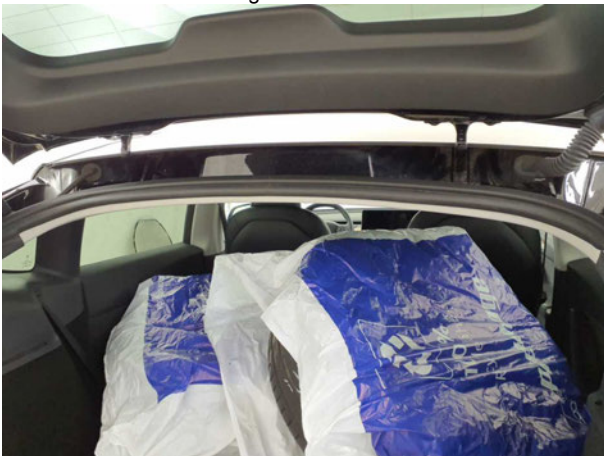
| Nr. | Bauteilgruppe | Beschreibung |
|---|---|---|
| 5 | Verkleidungen/Abdeckungen | Dachhimmel - verkratzt / verschürft - Wertminderung |

**Beschädigung #5:** Verkleidungen/Abdeckungen: Dachhimmel - verkratzt / verschürft - Wertminderung

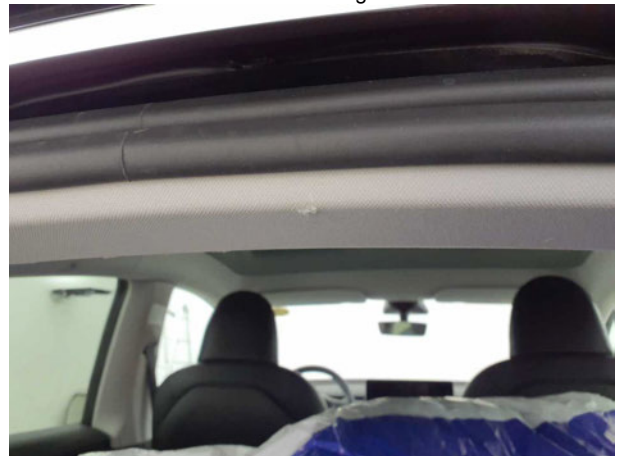
**Beschädigung #5:** Verkleidungen/Abdeckungen: Dachhimmel - verkratzt / verschürft - Wertminderung

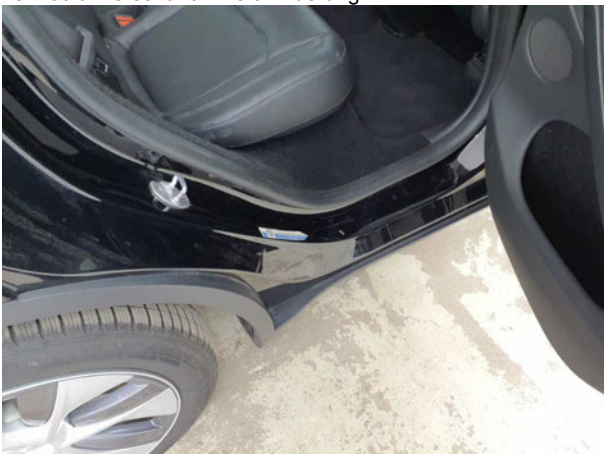
| Nr. | Bauteilgruppe | Beschreibung |
|---|---|---|
| 6 | Seitenwand rechts | Einstieg - Kratzer - Smart Repair |

**Beschädigung #6:** Seitenwand rechts: Einstieg - Kratzer - Smart Repair

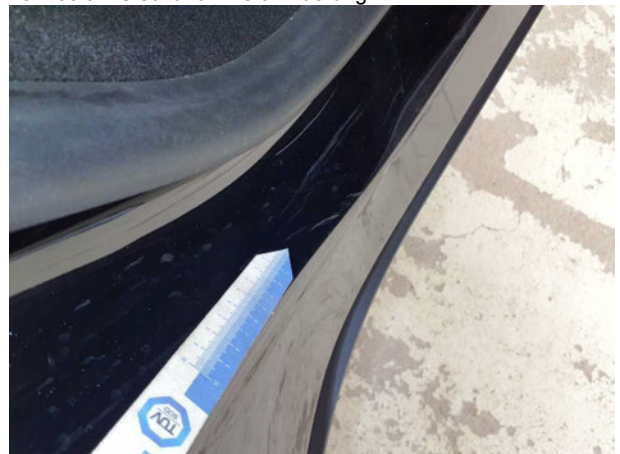
**Beschädigung #6:** Seitenwand rechts: Einstieg - Kratzer - Smart Repair

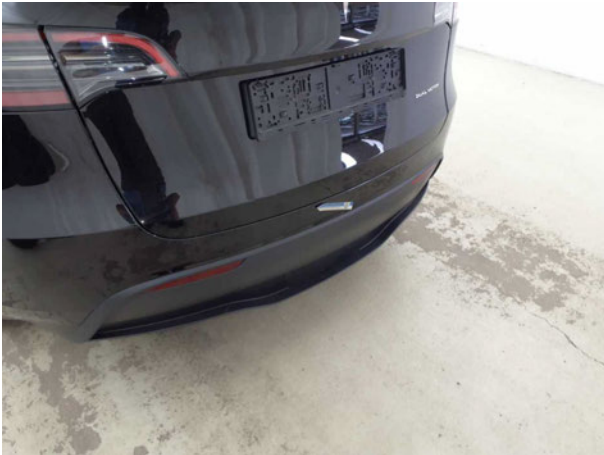
| Nr. | Bauteilgruppe | Beschreibung |
|---|---|---|
| 7 | Stoßfänger hinten | Stoßfänger hinten - Kratzer - Smart Repair |

**Beschädigung #7:** Stossfänger hinten: Stossfänger hinten - Kratzer - Smart Repair

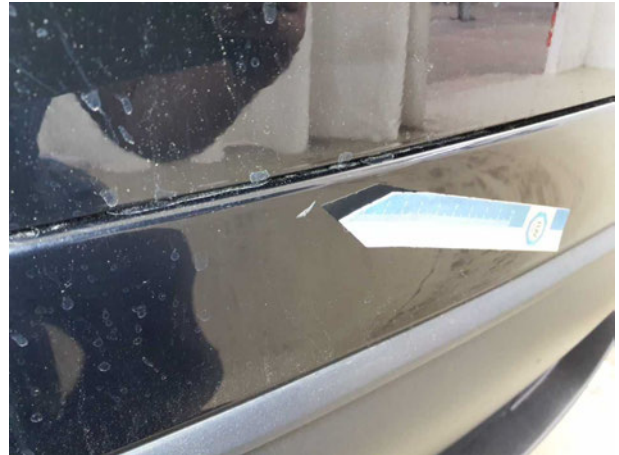
**Beschädigung #7:** Stossfänger hinten: Stossfänger hinten - Kratzer - Smart Repair

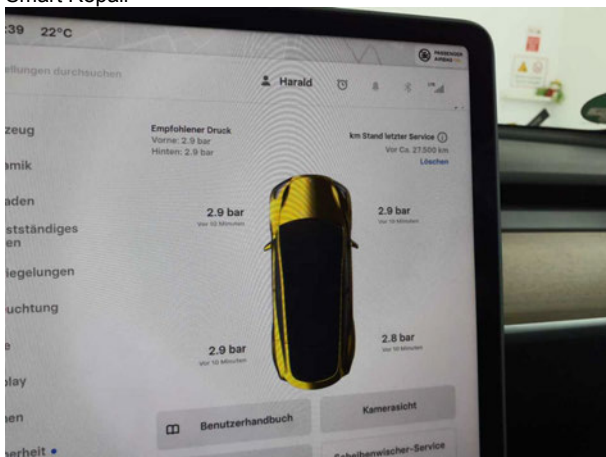
| Nr. | Bauteilgruppe | Beschreibung |
|---|---|---|
| 8 | Sonstiges | Inspektion/Wartung - fällig - durchführen |

**Beschädigung #8:** Sonstiges: Inspektion/Wartung - fällig - durchführen

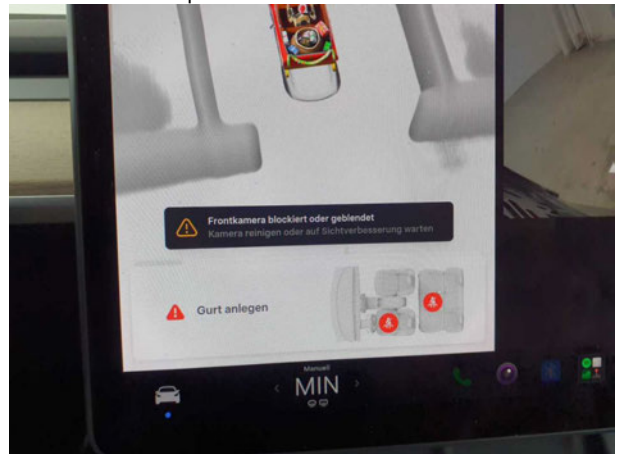
| Nr. | Bauteilgruppe | Beschreibung |
|---|---|---|
| 9 | elektronische Systeme | Frontkamera - elektrischer Fehler - Diagnose durchführen |

**Beschädigung #9:** elektronische Systeme: Frontkamera - elektrischer Fehler - Diagnose durchführen

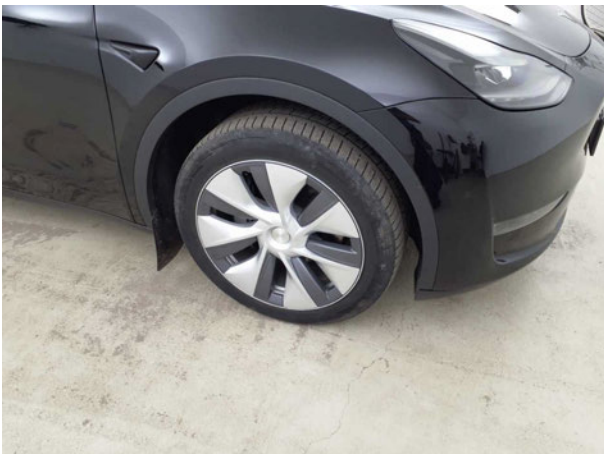
| Nr. | Bauteilgruppe | Beschreibung |
|---|---|---|
| 10 | Rad/Reifen | Leichtmetallfelge vorn rechts - verkratzt / verschürft - erneuern |

**Beschädigung #10:** Rad/Reifen: Leichtmetallfelge vorn rechts - verkratzt / verschürft - erneuern

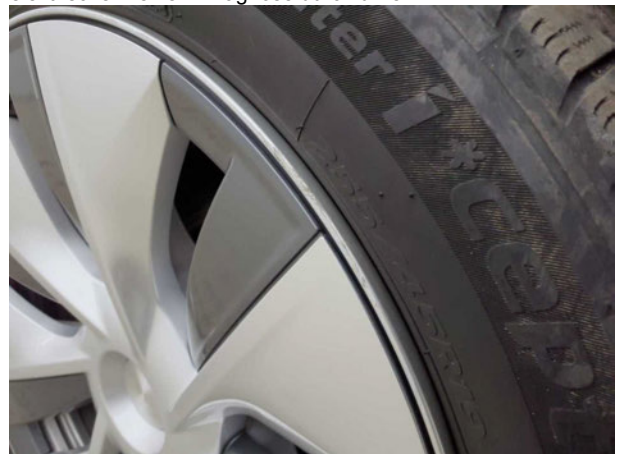
**Beschädigung #10:** Rad/Reifen: Leichtmetallfelge vorn rechts - verkratzt / verschürft - erneuern

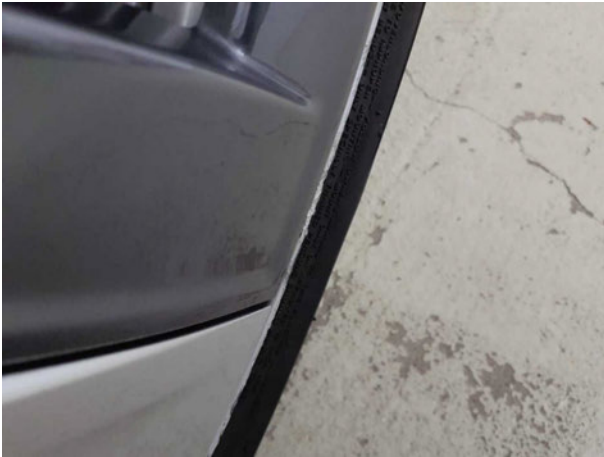
**Beschädigung #10:** Rad/Reifen: Leichtmetallfelge vorn rechts - verkratzt / verschürft - erneuern

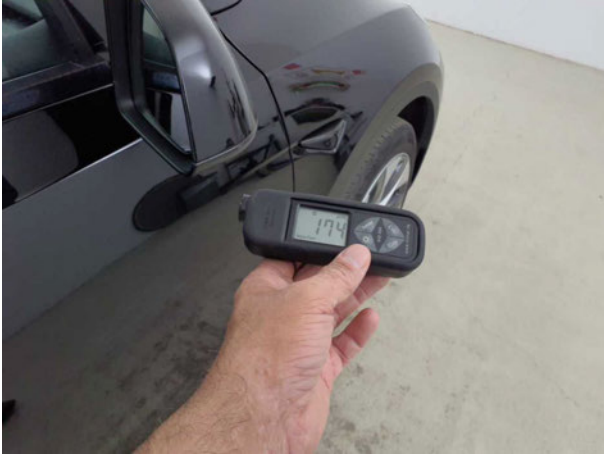
| Nr. | Ort | Wertminderung |
|---|---|---|
| 1 | Kotflügel rechts, Motorhaube, Tür vorne rechts | |

**Nachlackierung 1:** Kotflügel rechts, Motorhaube, Tür vorne rechts

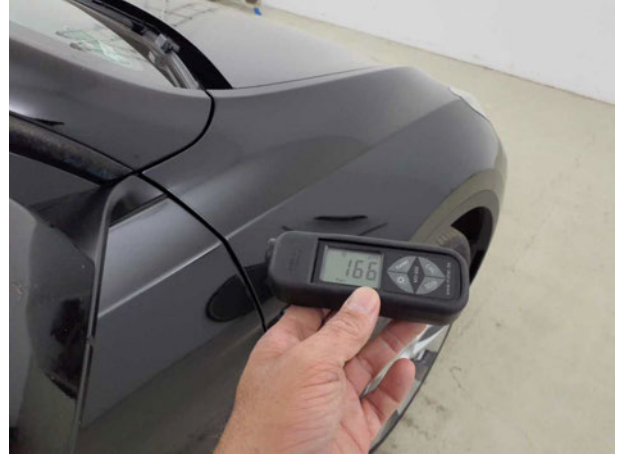
**Nachlackierung 1:** Kotflügel rechts, Motorhaube, Tür vorne rechts

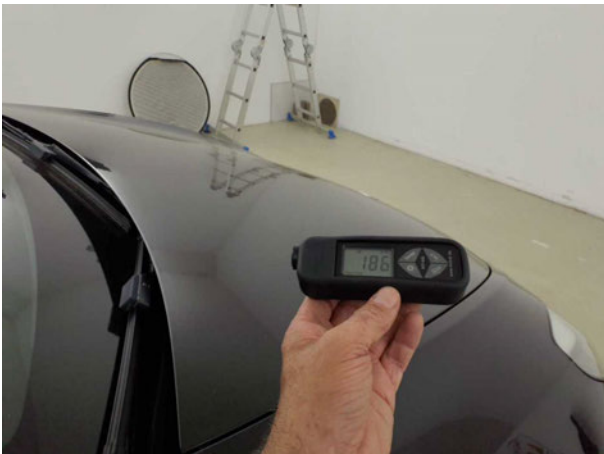
**Nachlackierung 1:** Kotflügel rechts, Motorhaube, Tür vorne rechts
