# Zustandsbericht ohne Ausstattung

Erstzulassung	28.06.2004	Hersteller	FORD (EU)
Typ / Verkaufsbez.	Focus C-Max Ambiente (CAP)	Türen	4
Sitzplätze	5	Fahrzeug-Ident.-Nr.	WF0MXXGCDM4C44144
HSN / TSN	8566 / 000	Schlüssel-Nr.	00000000
Km-Stand abgelesen	243327	Energiequelle / Kraftstoff	Benzin
Zylinderanzahl	/ Reihenmotor	Antriebsart	Frontantrieb
Getriebe	Schaltgetriebe /	Felgen	Stahl mit Radzierblende
Farbe	Silber	Polster / Farbe	Stoff / Grau

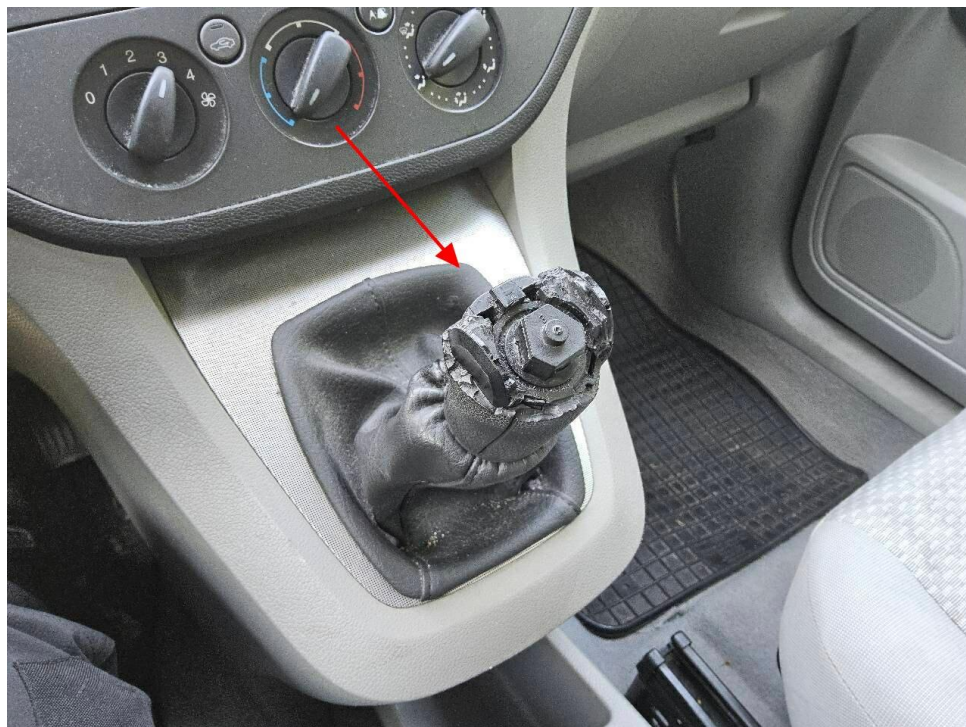
1. Schaltknauf zerbrochen, (Bild 8)
2. Sitzbezug vorne rechts verschmutzt, (Bild 9)
3. Funkschlüssel / Zentralverriegelung ohne Funktion,
4. Sitzbezug vorne links verschmutzt, (Bild 10)
5. Tür hinten links Einstieg verschrammt, (Bild 11)
6. Sitzbank hinten verschmutzt, (Bild 12)
7. Fahrzeug stark verschmutzt, (Bild 13, 14)
8. Heckscheibe lufteinzug, (Bild 15)
9. Tür vorne rechts Zierblende fehlt, (Bild 16)
10. Motorraum Tierverschiss, (Bild 17, 18)
11. Letzter Zahnriemen Wechsel 2012 / Hinweis,
12. Kotflügel vorne rechts Rostansatz, (Bild 19)
13. Tür vorne rechts eingedellt, (Bild 20)
14. Tür hinten rechts Rostansatz, (Bild 21)
15. Seitenwand hinten rechts Rostansatz, (Bild 22)
16. Stoßfänger hinten Spaltmaß nicht passig, (Bild 23)

Bild 8 : Schaltknopf zerbrochen

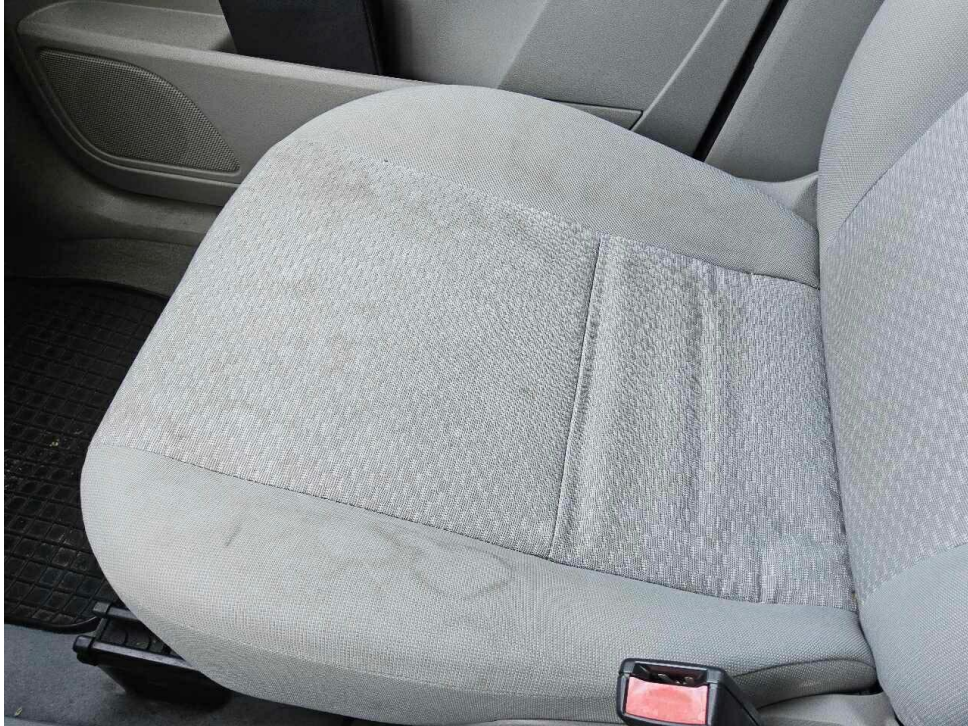
Bild 9 : Sitzbezug vorne rechts verschmutzt

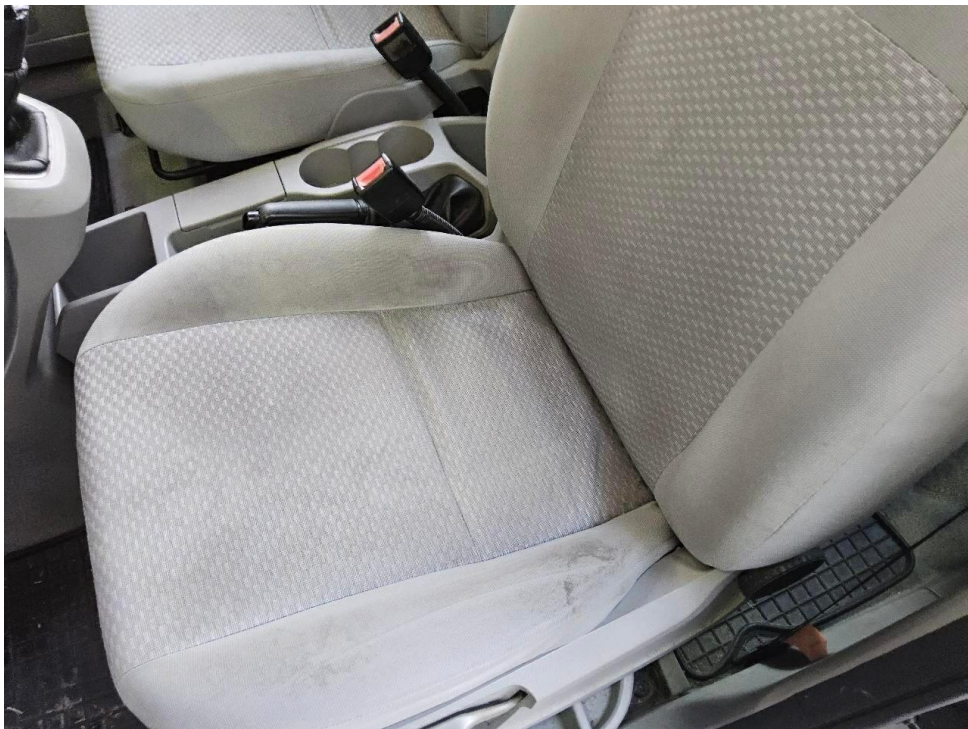
Bild 10 : Sitzbezug vorne links verschmutzt

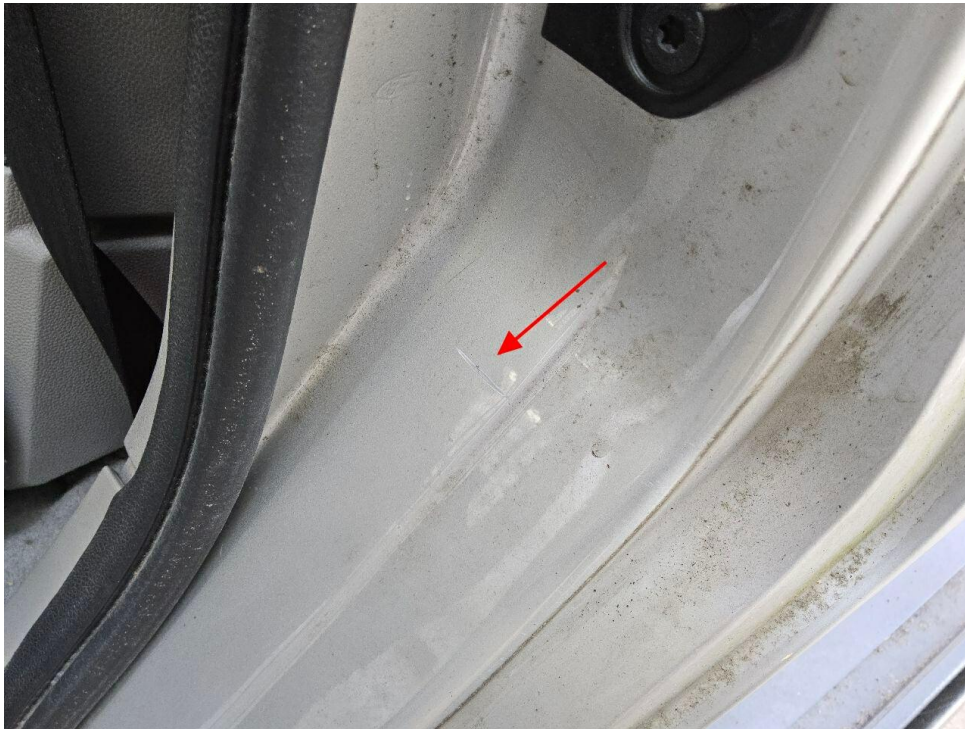
Bild 11 : Tür hinten links Einstieg verschrammt

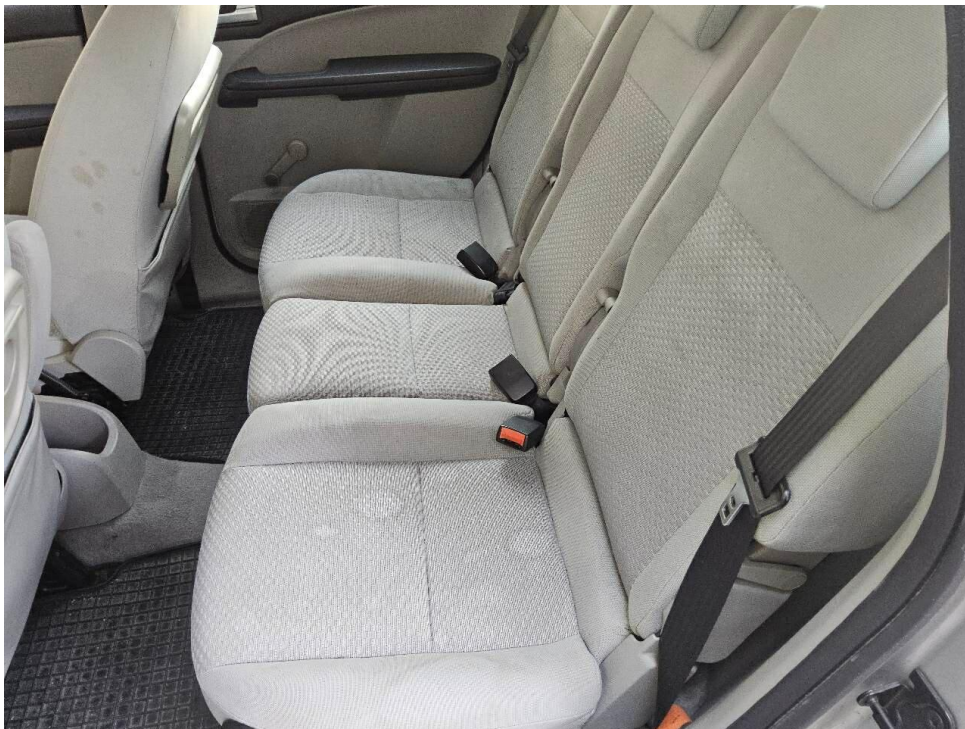
Bild 12 : Sitzbank hinten verschmutzt

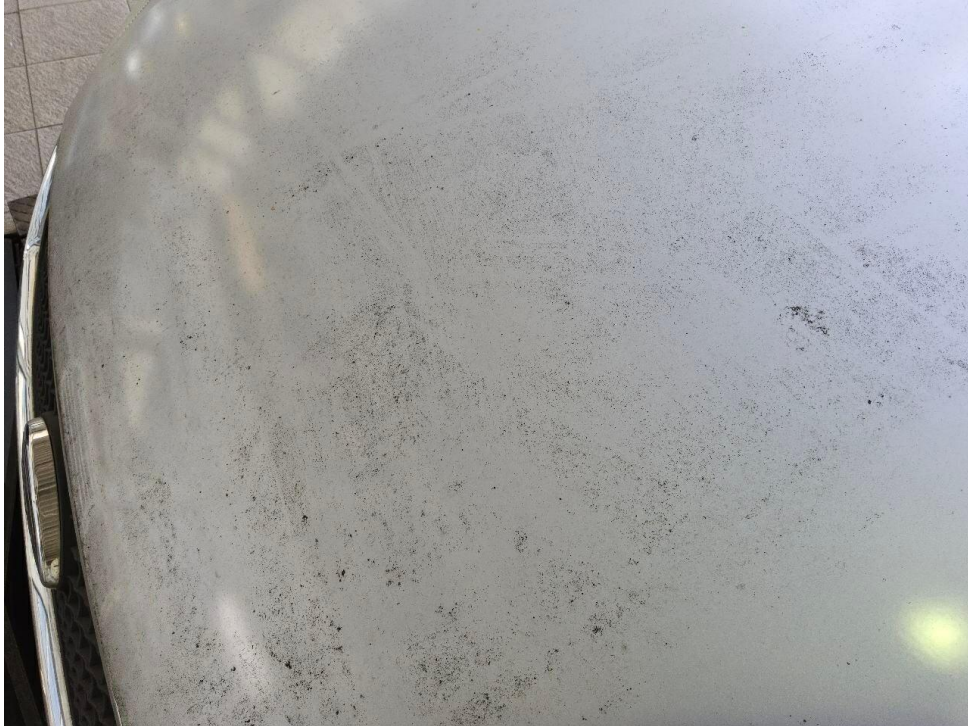
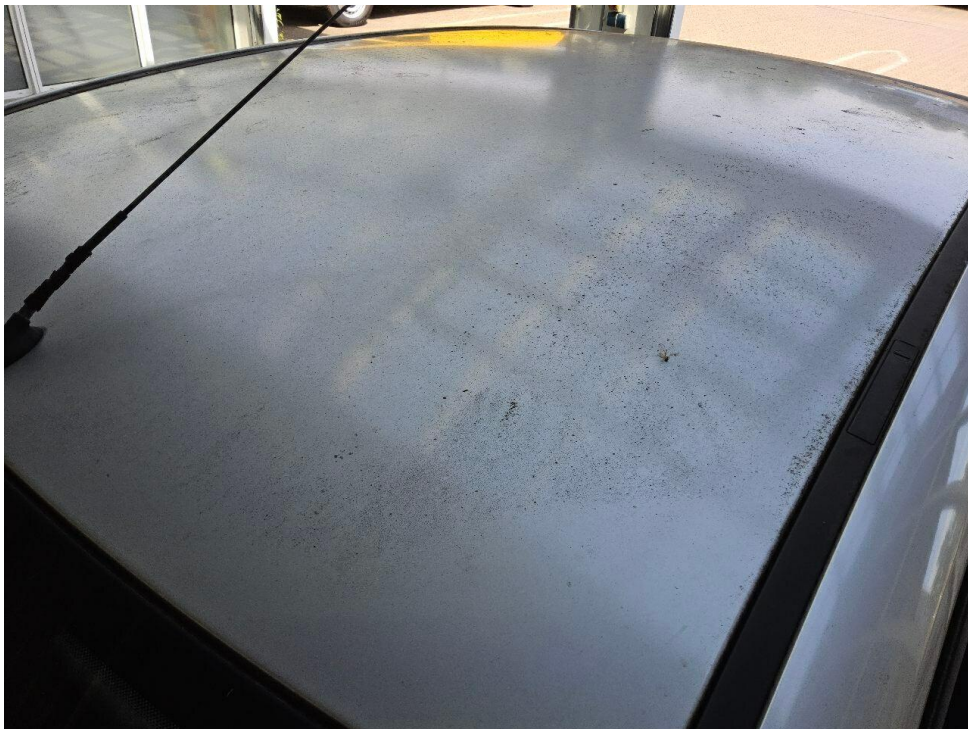
Bild 13 : Fahrzeug stark verschmutzt

Bild 14 : Fahrzeug stark verschmutzt

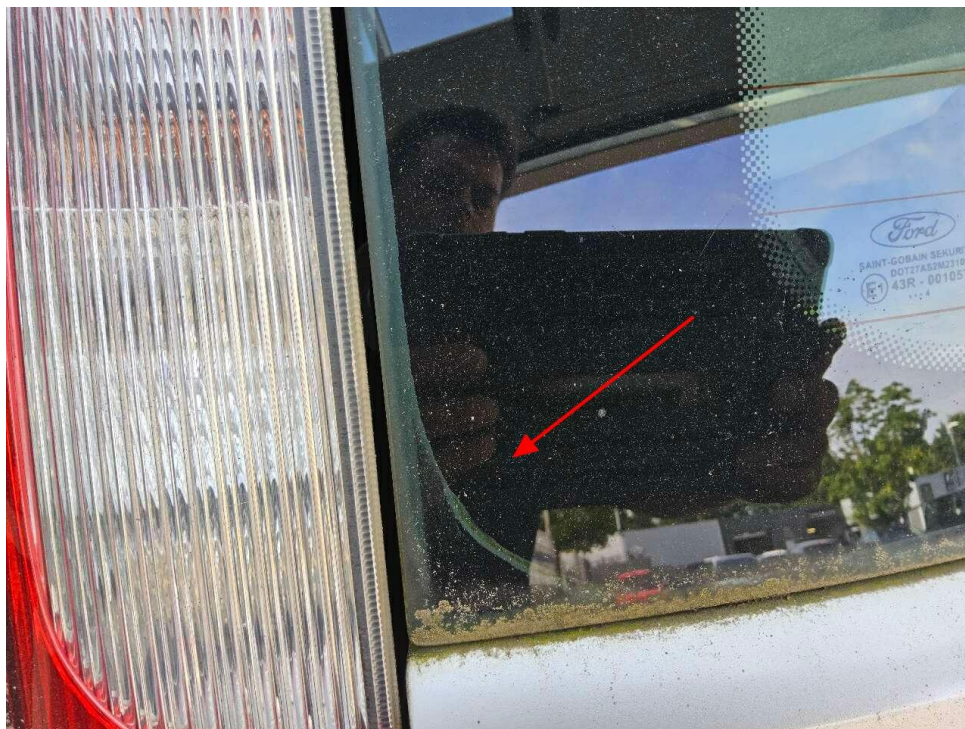
Bild 15 : Heckscheibe lufteinzug

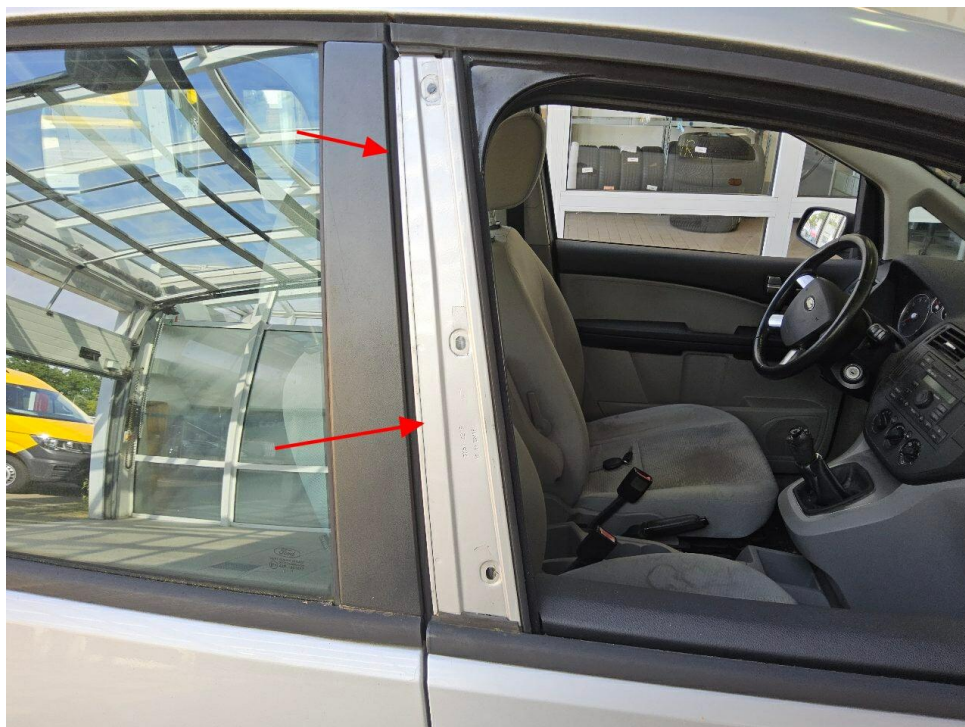
Bild 16 : Tür vorne rechts Zierblende fehlt

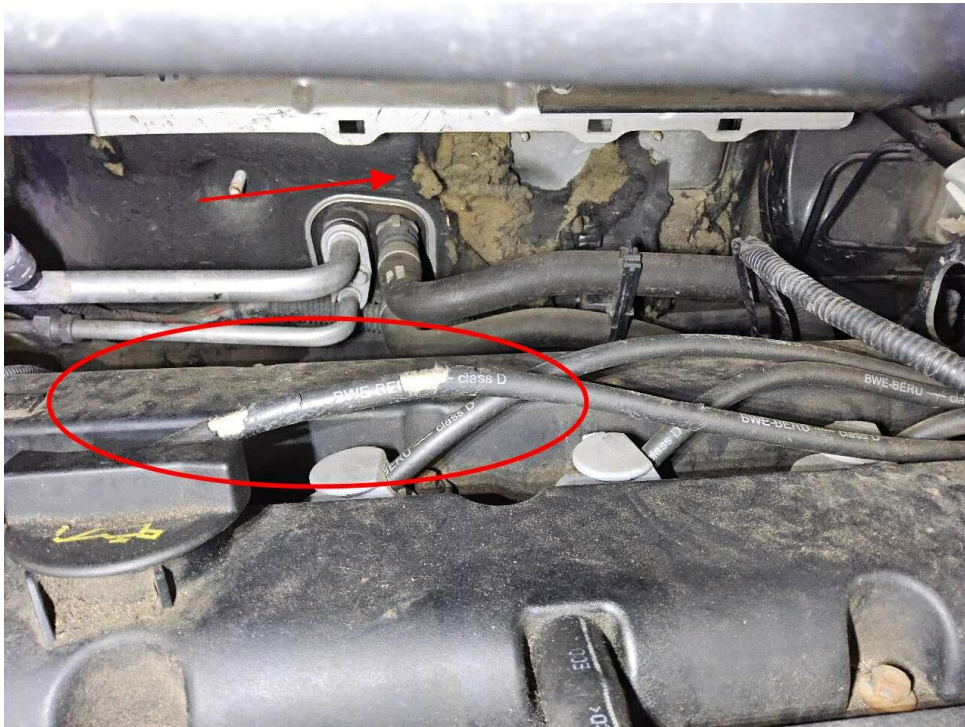
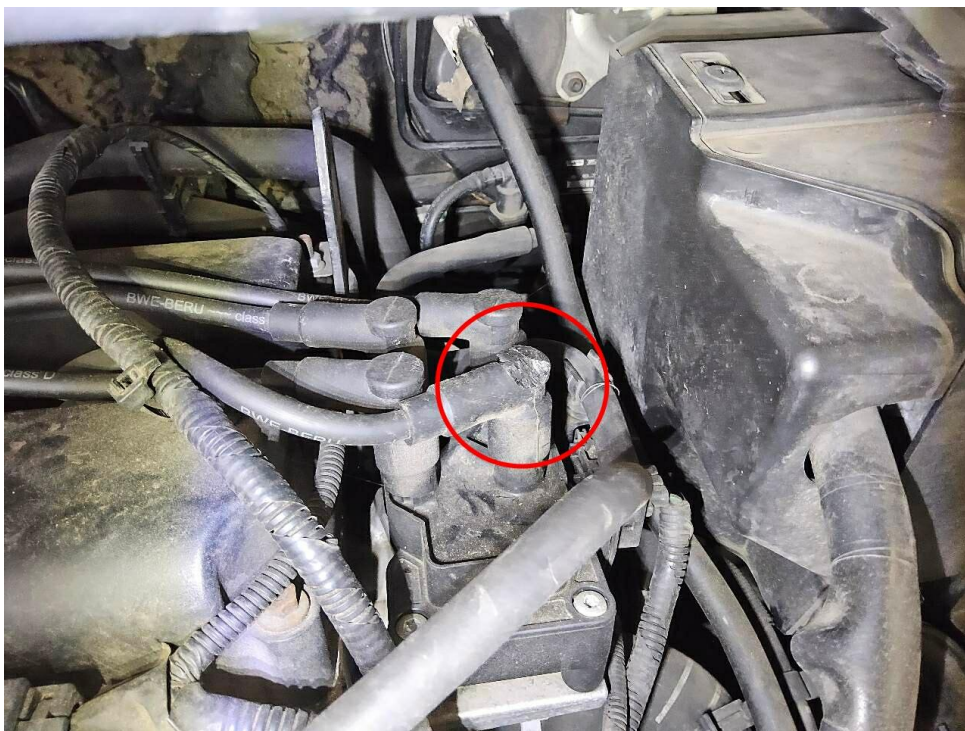
Bild 17 : Motorraum Tierverbiss

Bild 18 : Motorraum Tierverbiss

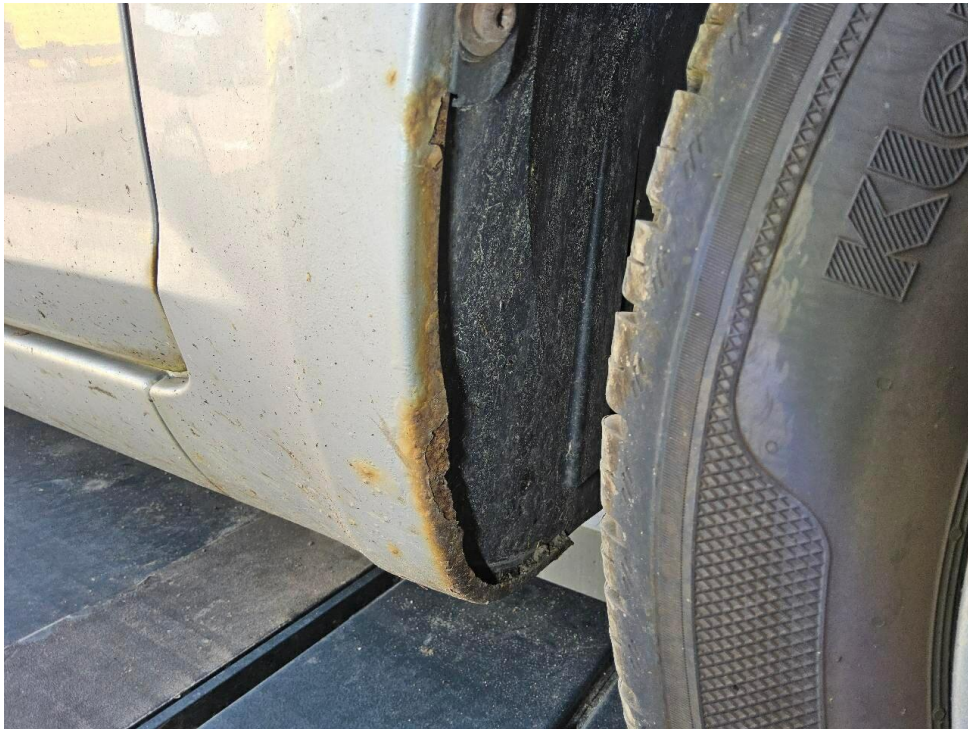
Bild 19 : Kotflügel vorne rechts Rostansatz

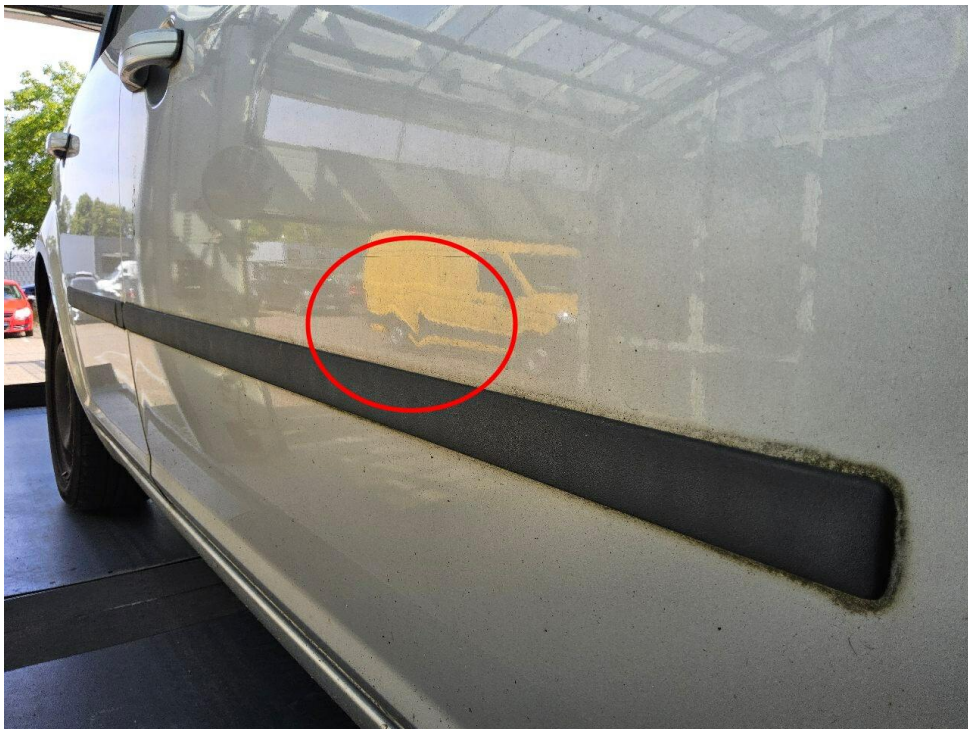
Bild 20 : Tür vorne rechts eingedellt

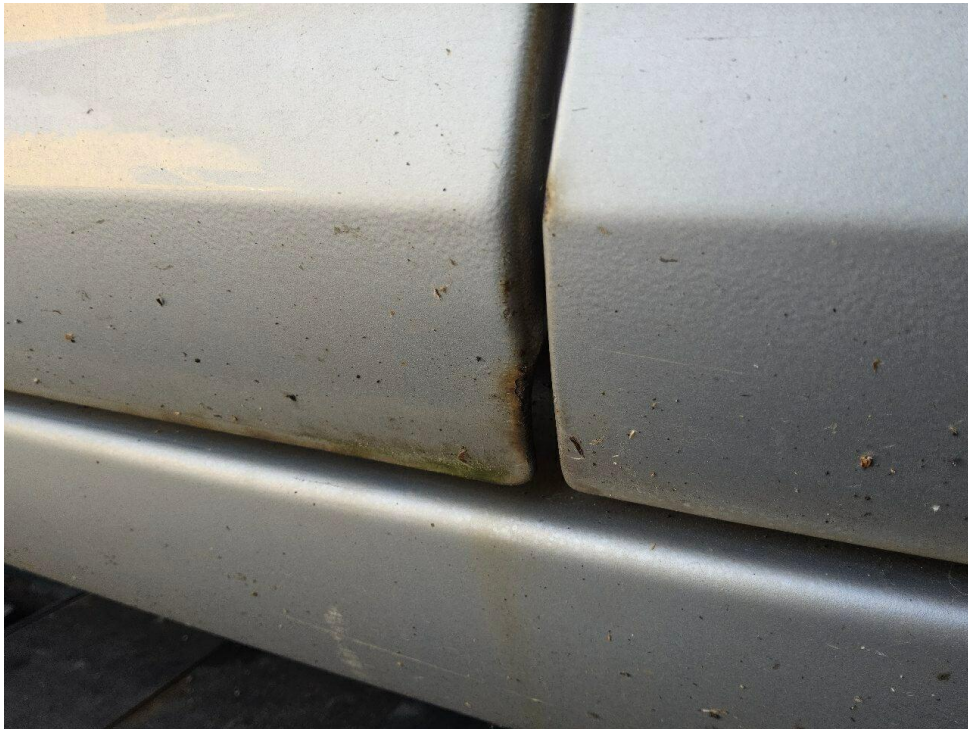
Bild 21 : Tür hinten rechts Rostansatz

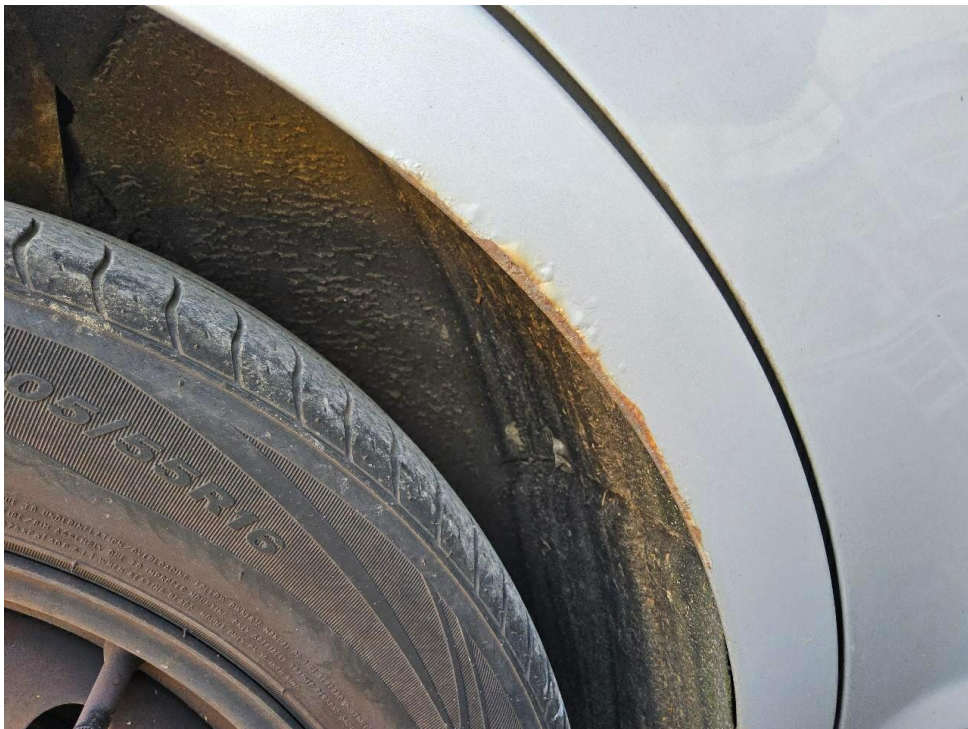
Bild 22 : Seitenwand hinten rechts Rostansatz

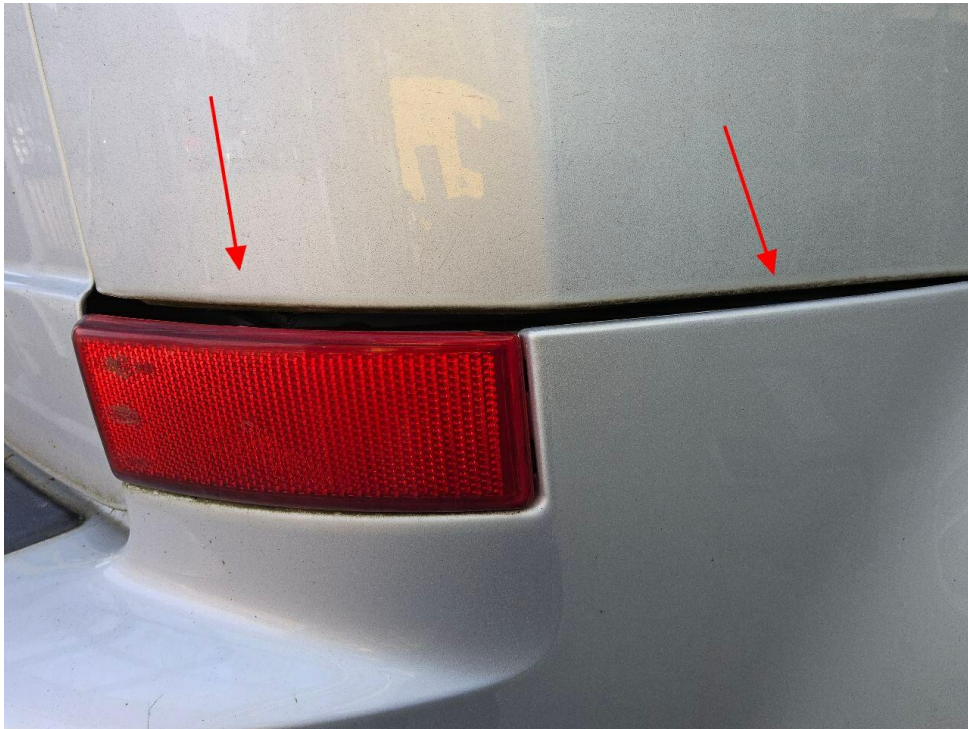
Bild 23 : Stoßfänger hinten Spaltmaß nicht passig

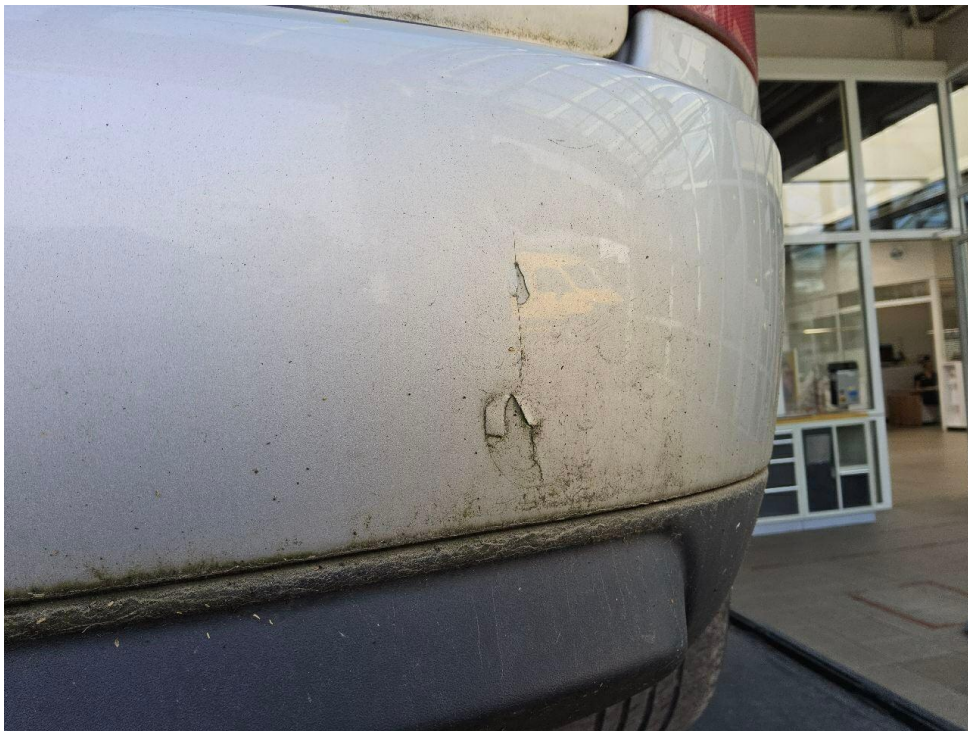
17. Stoßfänger hinten verschrammt, (Bild 24)
18. Seitenwand hinten links Rostansatz, (Bild 25)
19. Kotflügel vorne links Rostansatz, (Bild 26, 27)
20. Scheinwerfer links Lose,
21. Stoßfänger vorne verschrammt, (Bild 28)
22. Motor undicht, (Bild 29)
23. Achsmanschette rechts innen undicht, (Bild 30)
24. Auspuff wurde geschweißt, (Bild 31)
25. Schweller links deformiert, (Bild 32)
26. Radzierblende hinten rechts fehlt, (Bild 33)
27. Lenkung undicht

Bild 24 : Stoßfänger hinten verschrammt

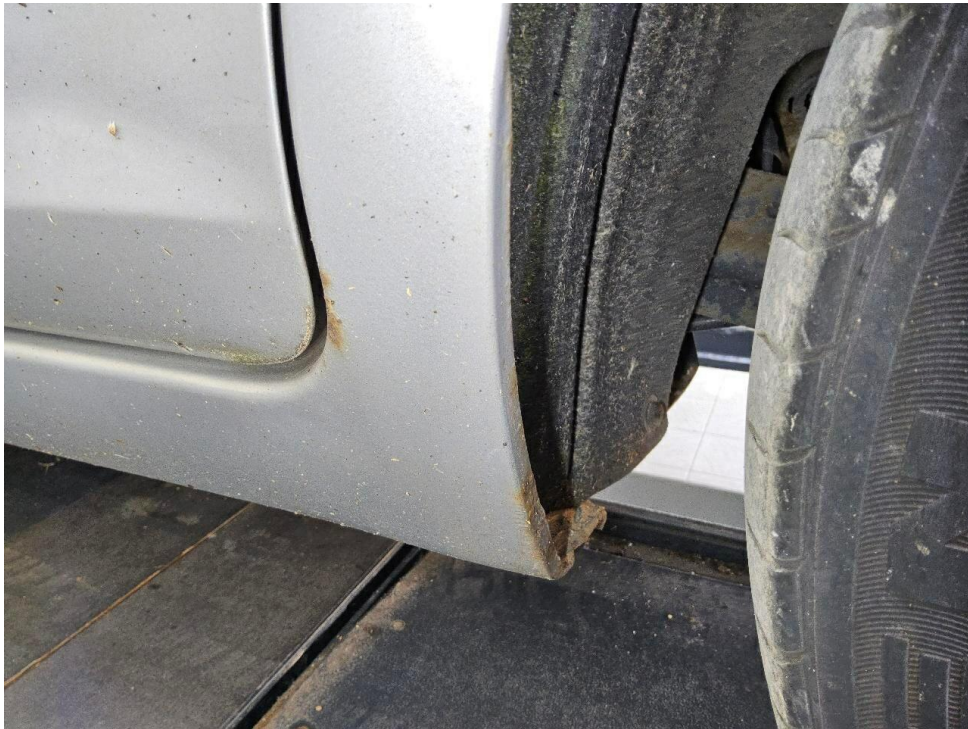
Bild 25 : Seitenwand hinten links Rostansatz

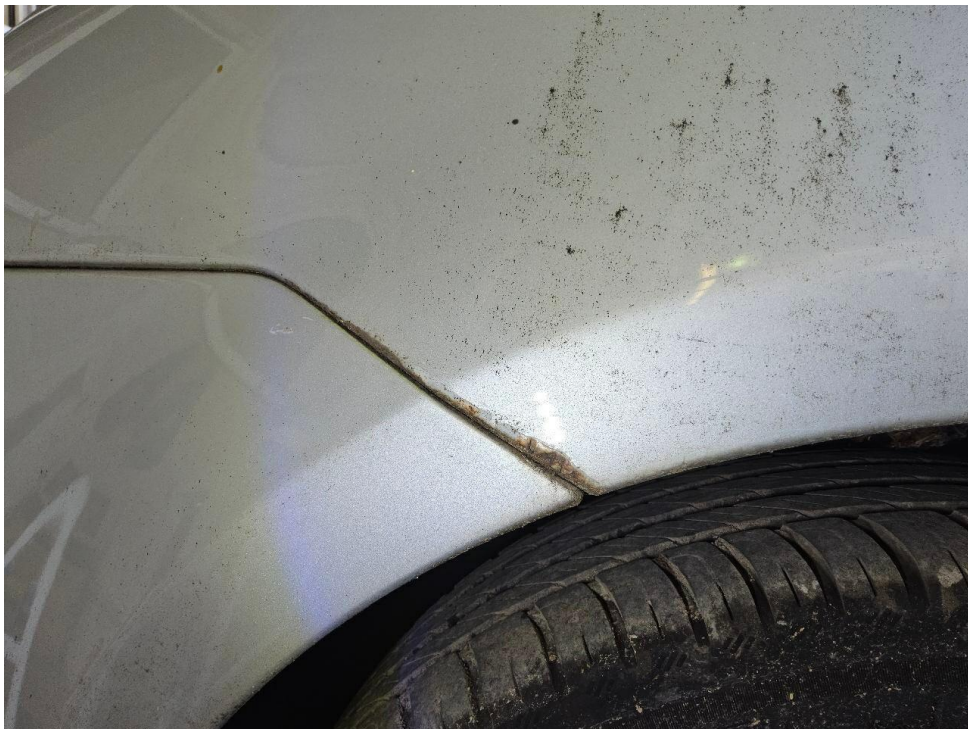
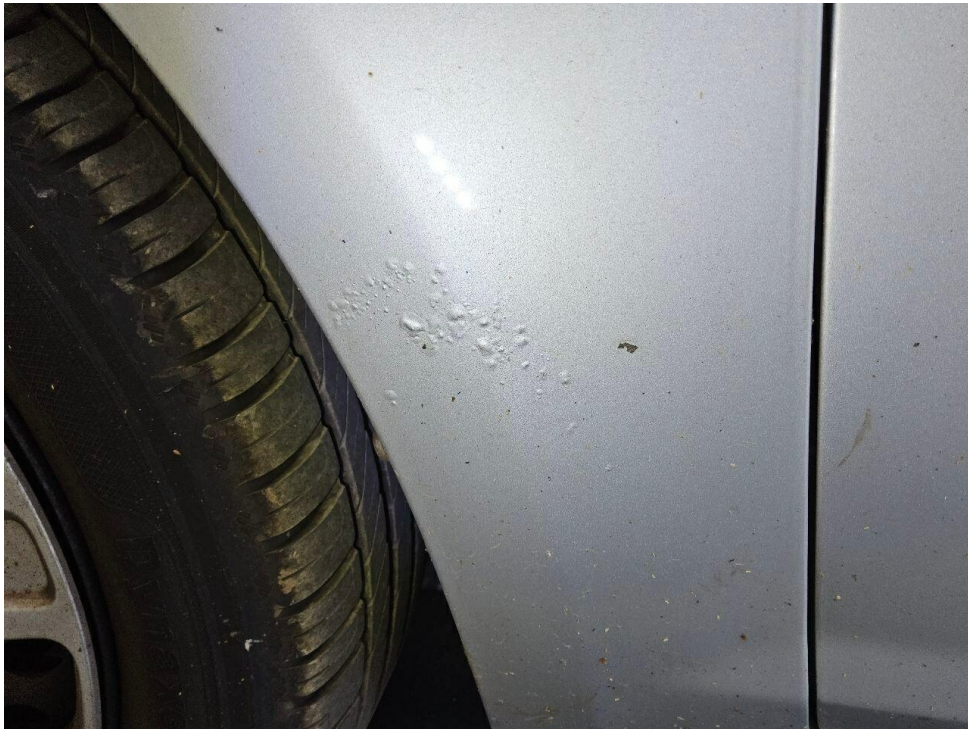
Bild 26 : Kotflügel vorne links Rostansatz

Bild 27 : Kotflügel vorne links Rostansatz

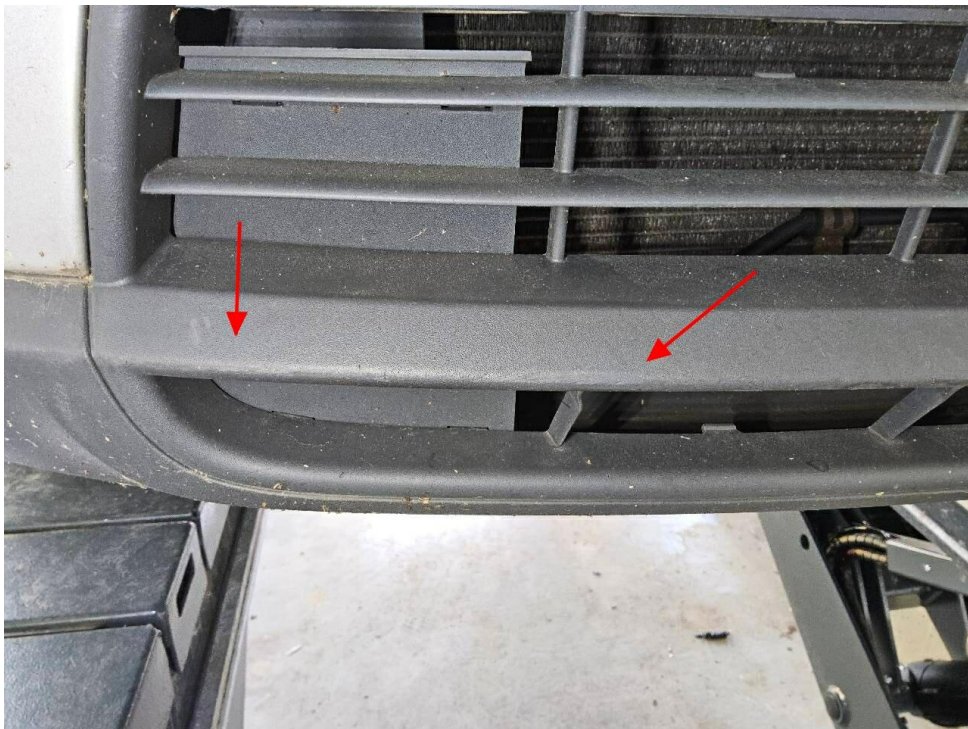
Bild 28 : Stoßfänger vorne verschrammt

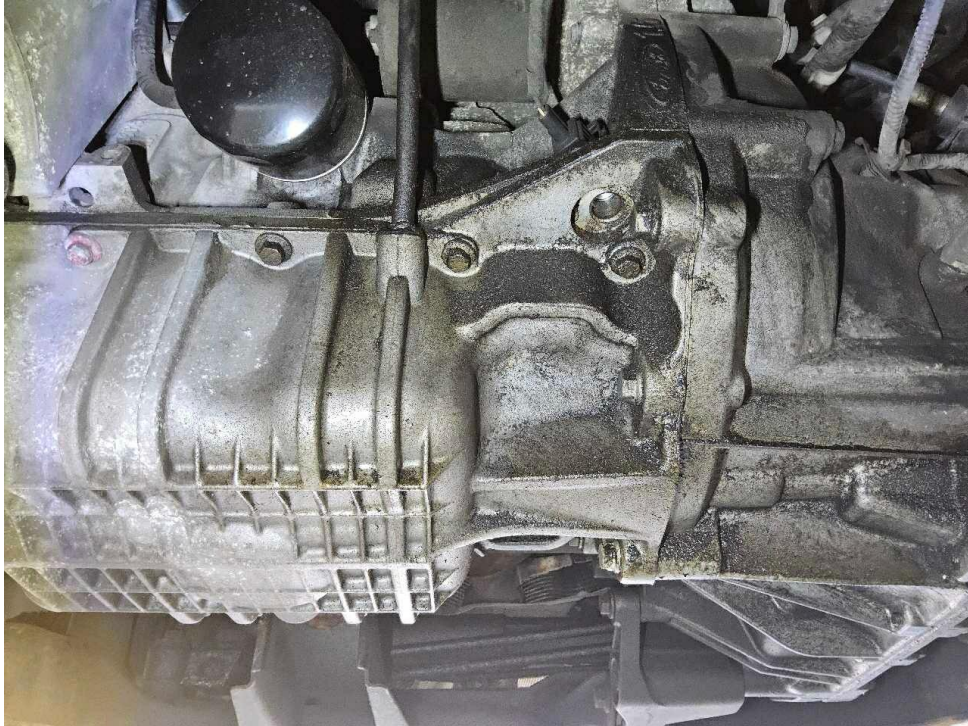
Bild 29 : Motor undicht

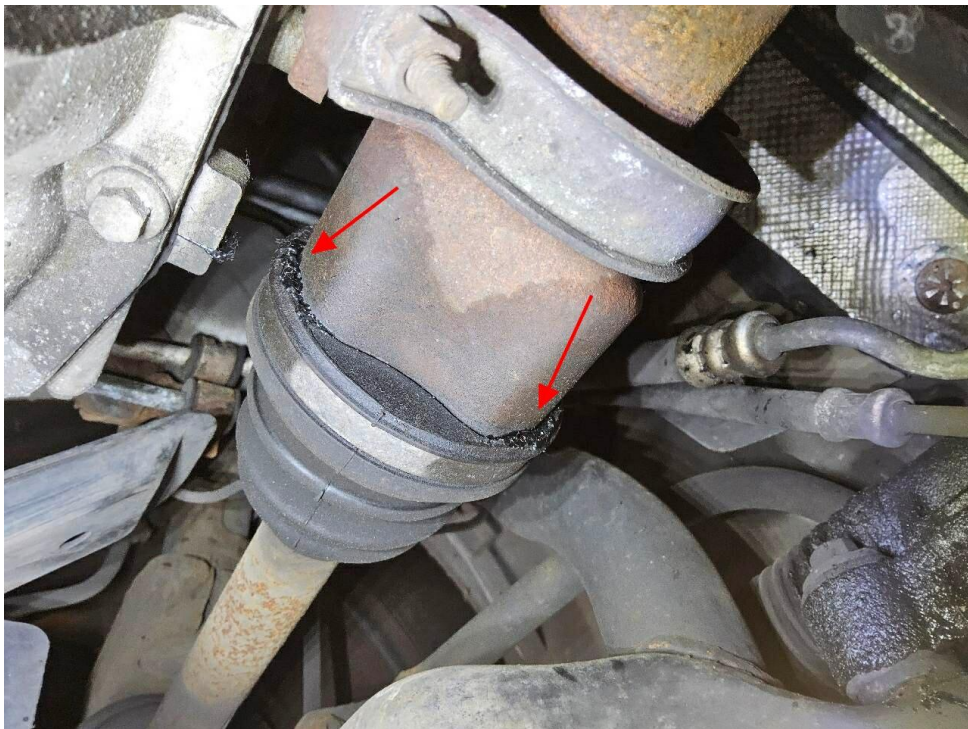
Bild 30 : Achsmanschette rechts innen undicht

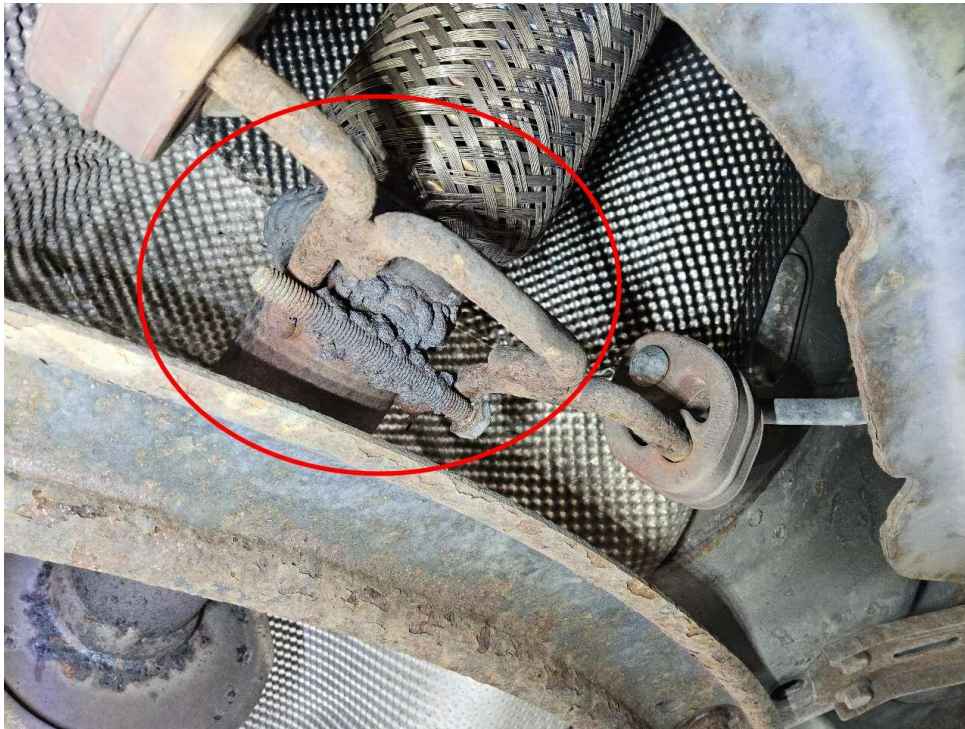
Bild 31 : Auspuff wurde geschweißt

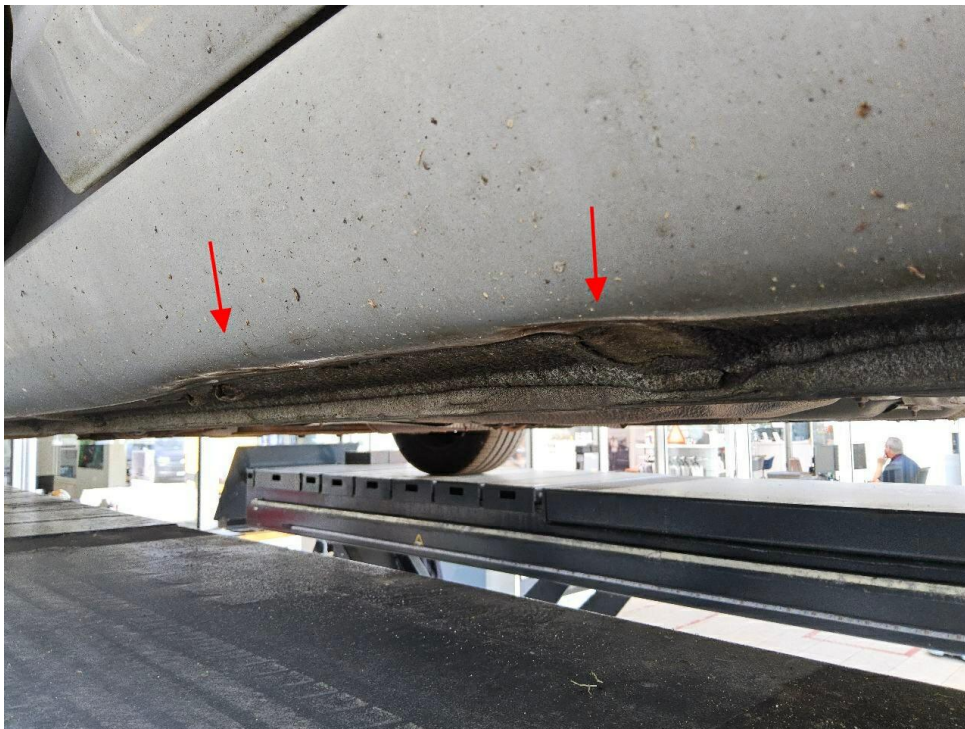
Bild 32 : Schweller links deformiert

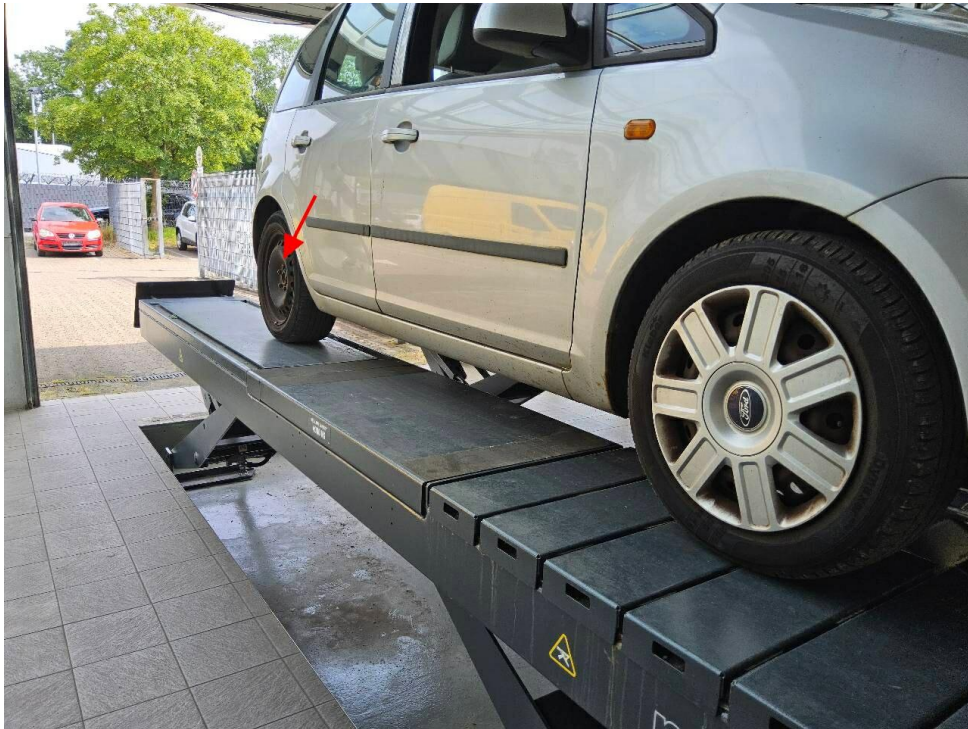
Bild 33 : Radzierblende hinten rechts fehlt
