Zustandsbericht

Kunde :	Allane SE HCBE	Amtl. Kennzeichen :	MIL-MK 222
Berichtsnummer :	0000000922240-DE968		
Referenznummer:	31189421

Kia XCeed (2019->) Platinum Edition

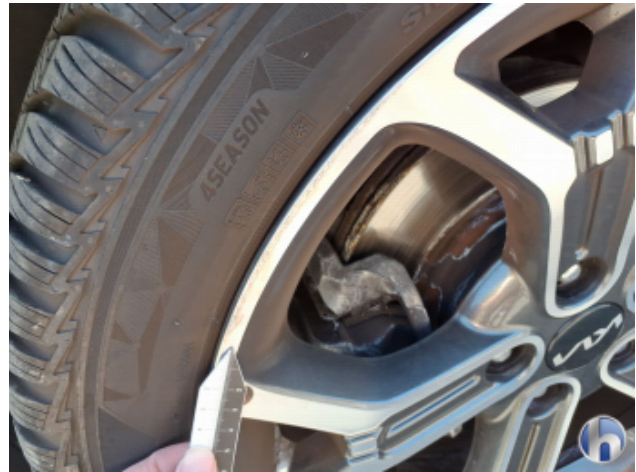
1. Felge Vorne - Links
Kratzer - Smart Repair

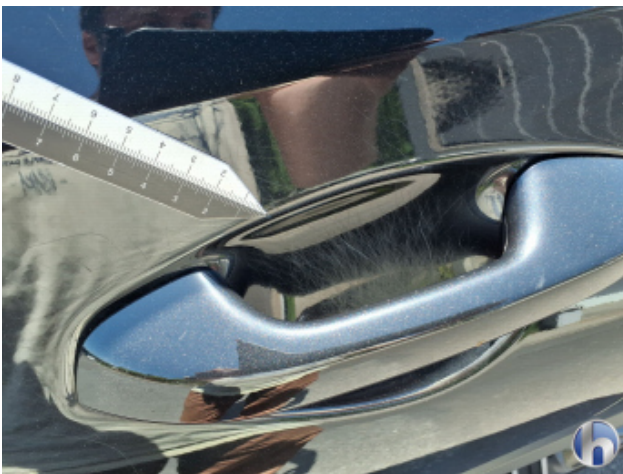
2. Tür Hinten - Links
Oberflächenkratzer - Aufbereiten / Polieren

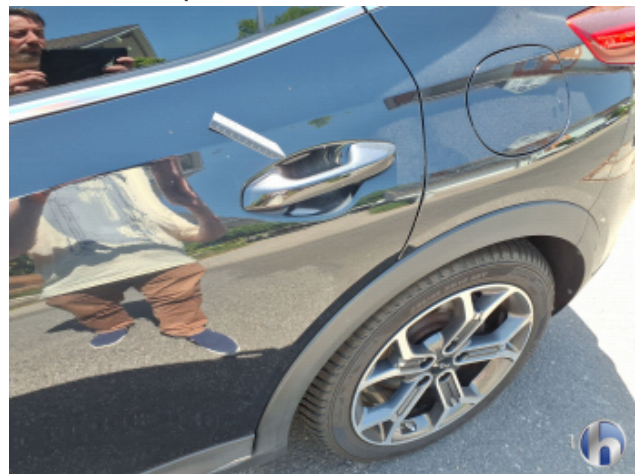
2. Tür Hinten - Links
Oberflächenkratzer - Aufbereiten / Polieren

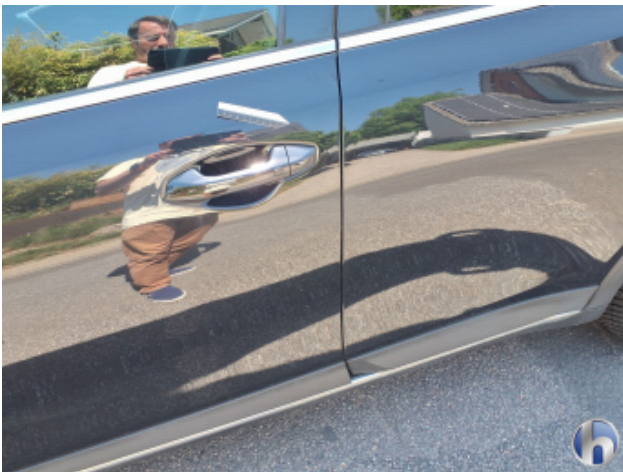
3. Tür Vorne - Links
Kratzer - Smart Repair

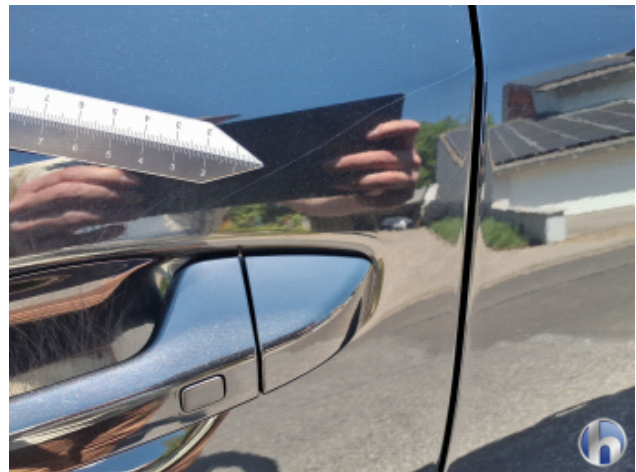
3. Tür Vorne - Links
Kratzer - Smart Repair

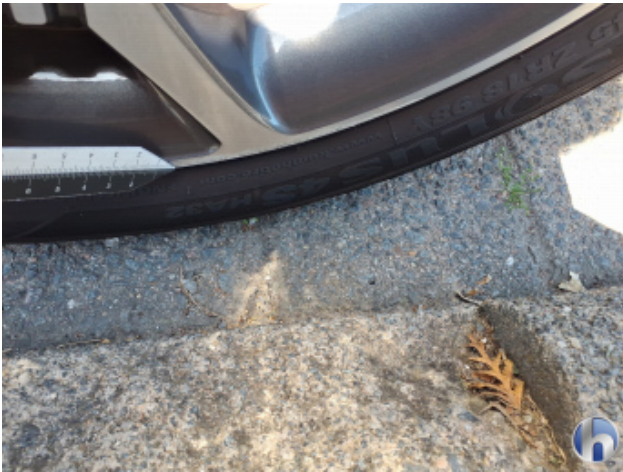
4. Felge Vorne - Rechts
Kratzer - Smart Repair

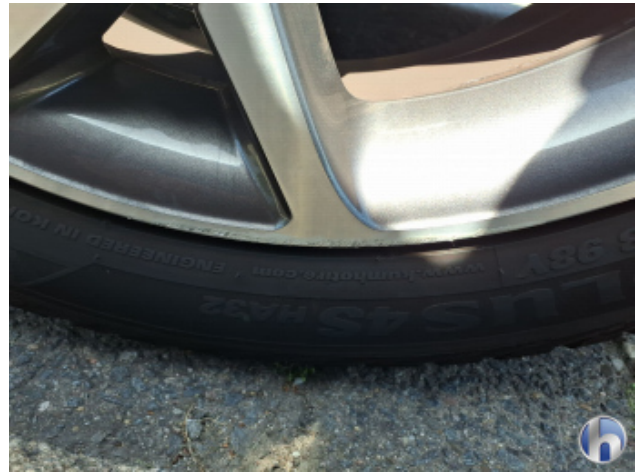
4. Felge Vorne - Rechts
Kratzer - Smart Repair

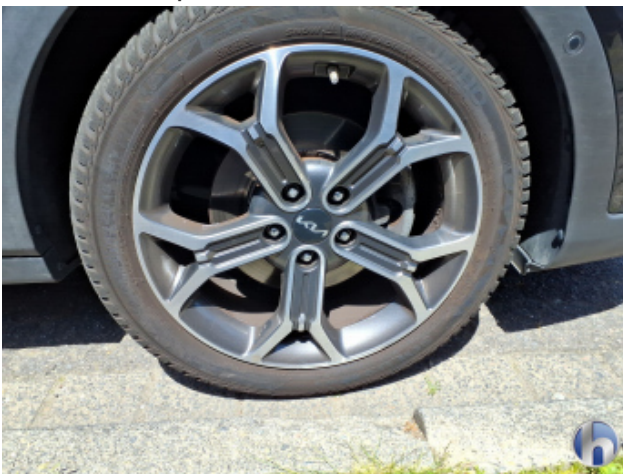
4. Felge Vorne - Rechts
Kratzer - Smart Repair

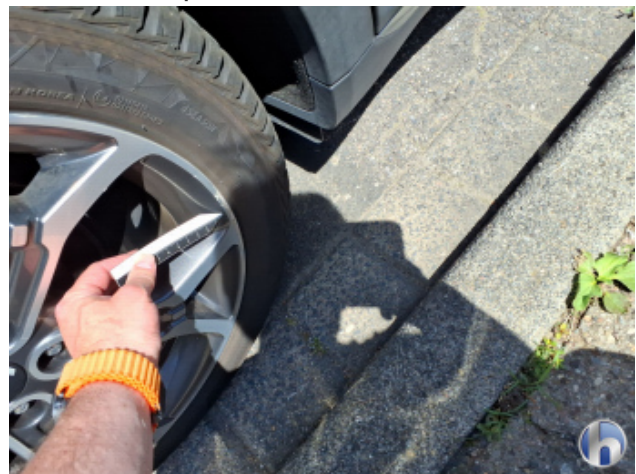
5. Felge Hinten - Rechts
Kratzer - Smart Repair

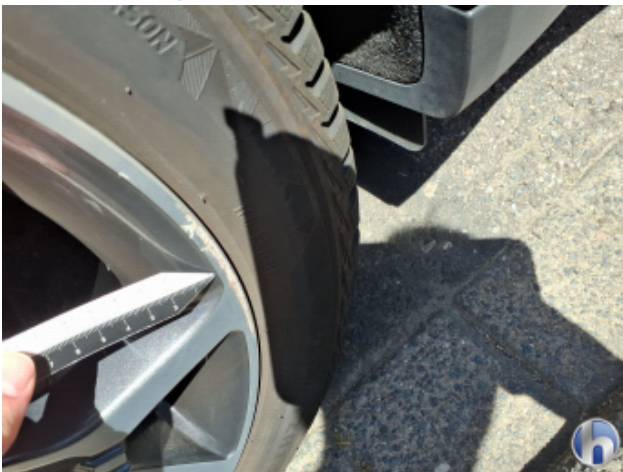
5. Felge Hinten - Rechts
Kratzer - Smart Repair

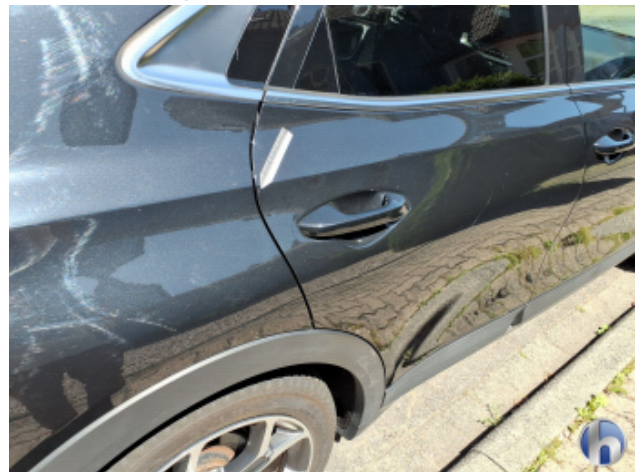
6. Tür Hinten - Rechts
Kratzer - Smart Repair

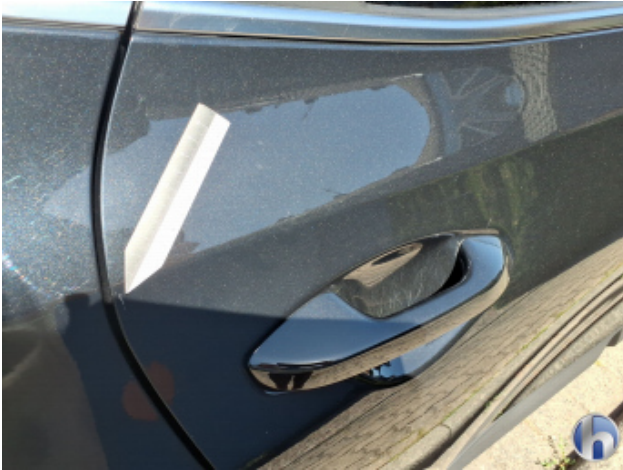
6. Tür Hinten - Rechts
Kratzer - Smart Repair

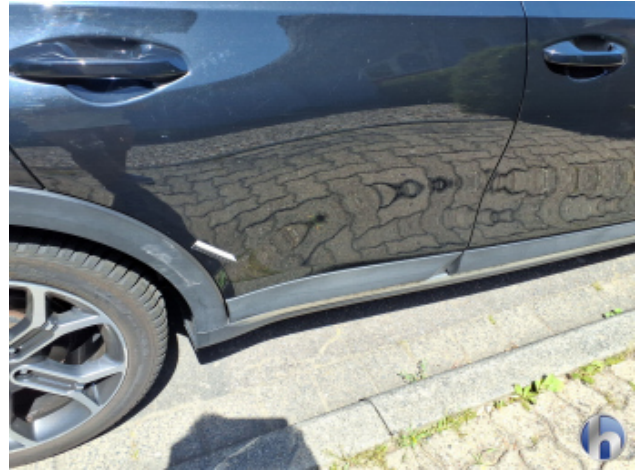
6. Tür Hinten - Rechts
Kratzer - Smart Repair

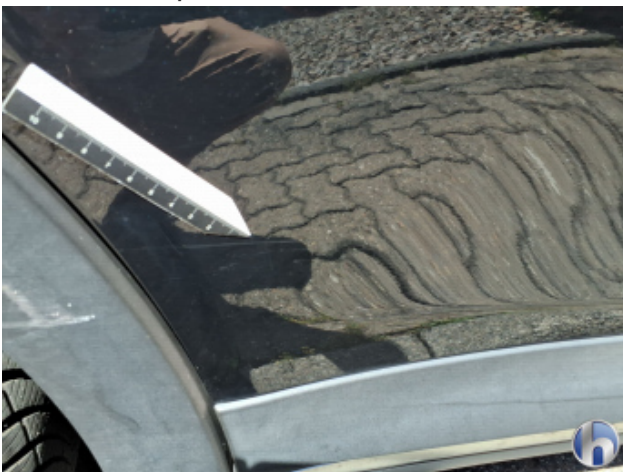
6. Tür Hinten - Rechts
Kratzer - Smart Repair

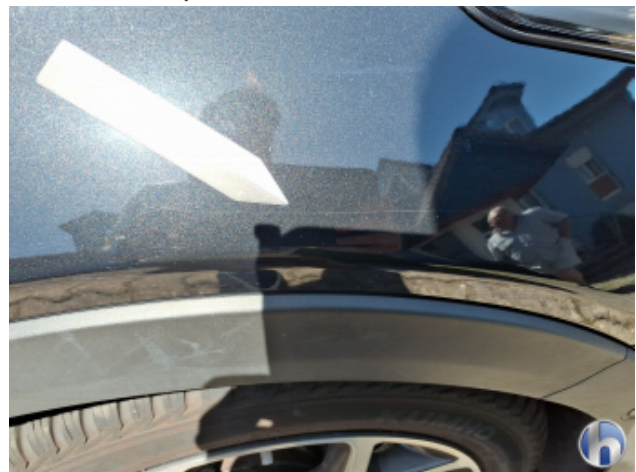
7. Kotflügel Vorne - Rechts
Kratzer - Smart Repair

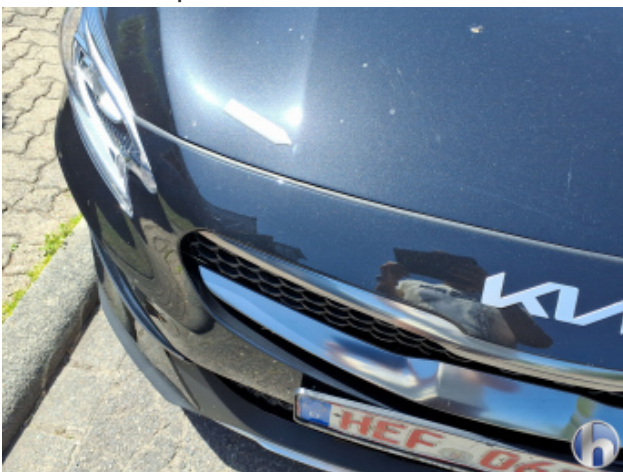
8. Motorhaube
Gebrauchsspuren - Ohne Reparatur

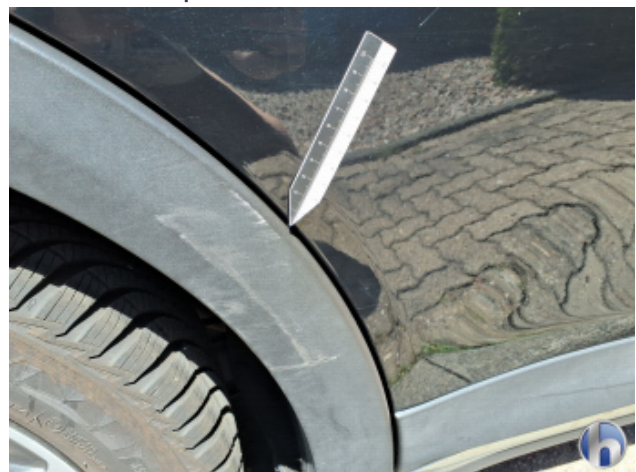
9. Seitenwand - Hinten - Rechts
Kratzer - Smart Repair

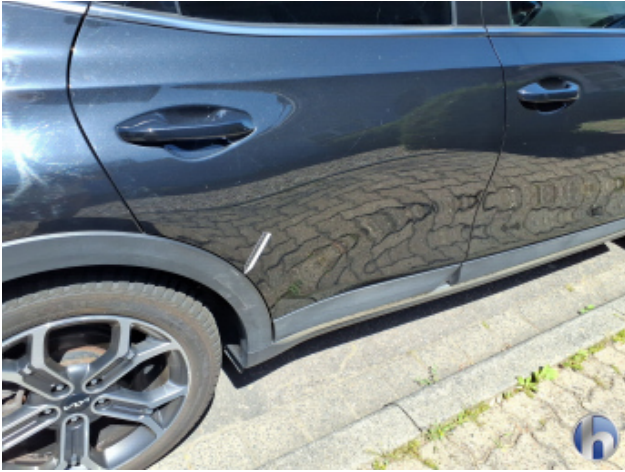
9. Seitenwand - Hinten - Rechts
Kratzer - Smart Repair
