**INFORME PERICIAL**
**DATOS DEL VEHÍCULO**

<b>Matrícula:</b>		<b>Fecha Matriculación:</b>	01-01-1999
<b>Nº Chasis:</b>		<b>Kilómetros:</b>	21616
<b>Marca:</b>	PEUGEOT	<b>Modelo:</b>	408 Allure HYBRID 136 eDCS6

**DATOS DE LA INSPECCIÓN**

<b>Parque:</b>		<b>Fecha Peritación:</b>	02/06/2025
----------------	--	--------------------------	------------

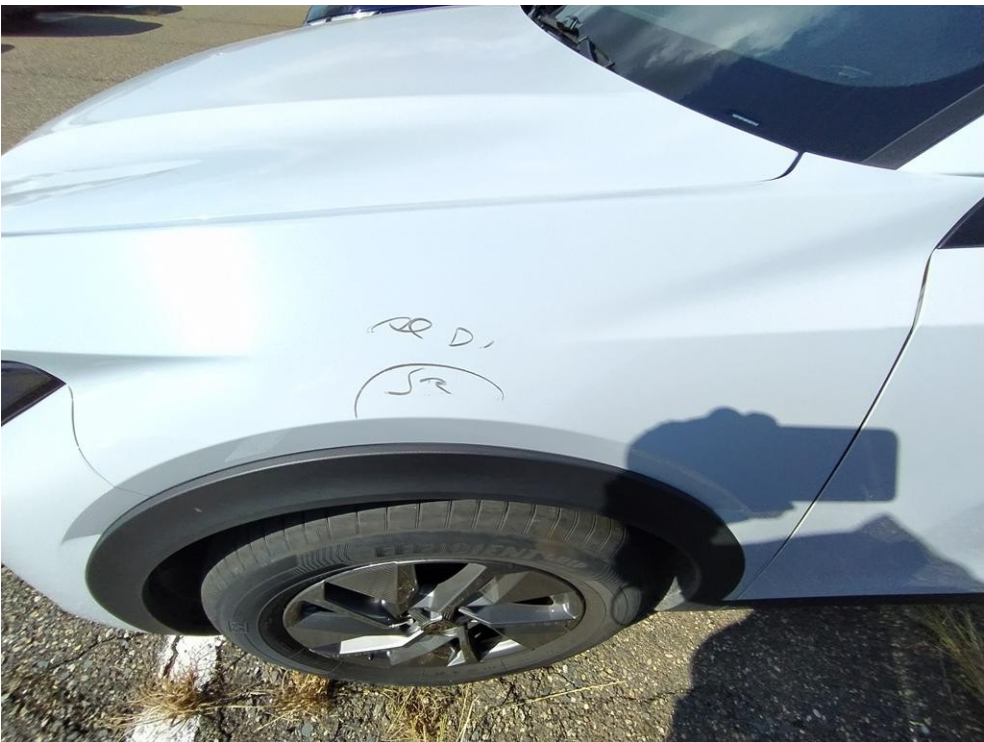
<b>Daños</b>	PINT. SUPERF. NI VEL 3
<b>Posición</b>	Delantero Derecho
<b>Elemento</b>	ALETA I.

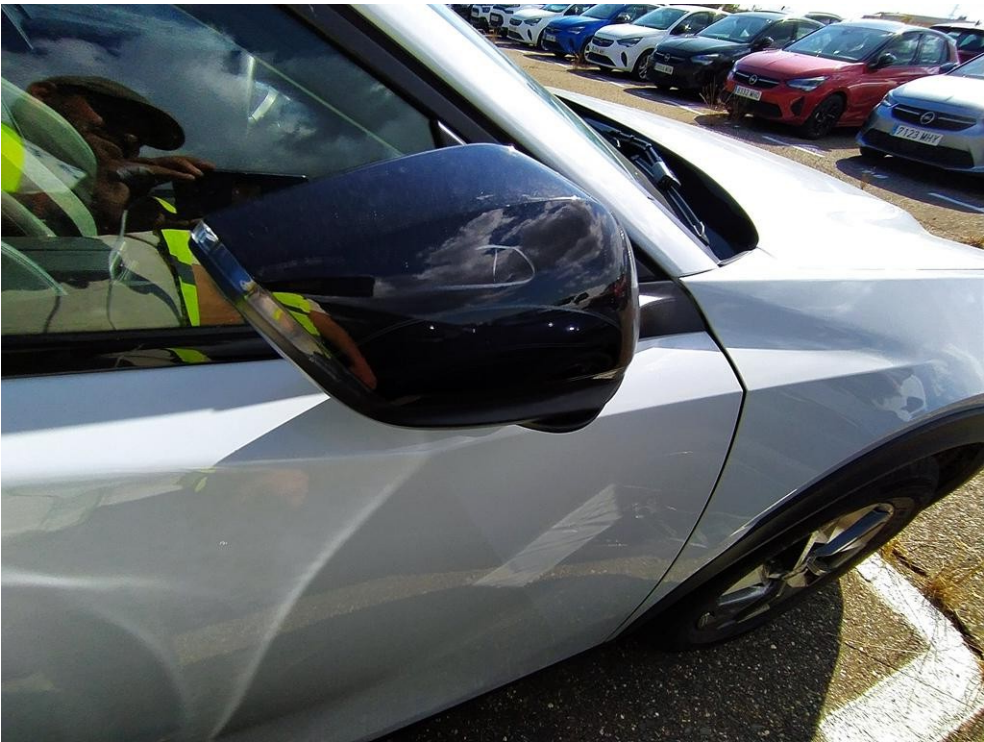
<b>Datos</b>	VEL 3 PINT.SUPERF.NI
<b>Posición</b>	Derecho
<b>Elemento</b>	RECUB.RETROV. ISOR.

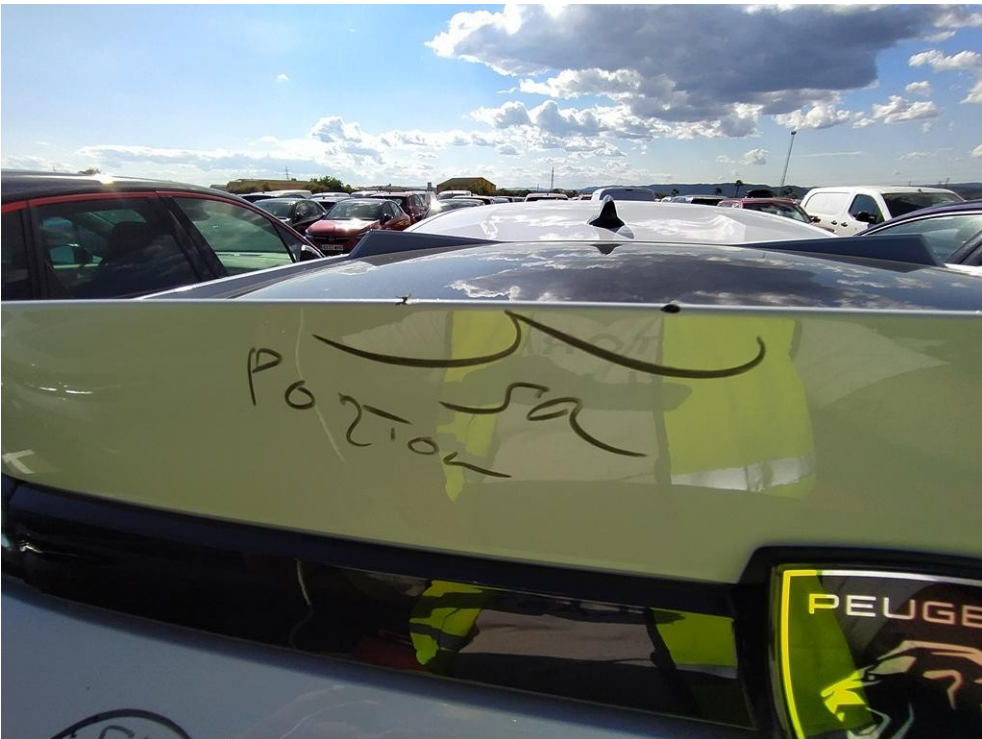
VELOCIDAD	Datos
PINTURA SUPERFICIAL	
N	Posición
PORTON	Elemento
