Zustandsbericht

Protokollnummer: 45210788
Auftrags-Nr / Referenz: 50433490
Besichtigungsdatum: 16.04.2026

Hersteller / Modell	Mazda CX-5 SKYACTIV-D 150 SCR Aut. Advantage		
Kennzeichen	MG-H 444	Fahrgestellnummer	JMZKF6W1A90294633
Erstzulassung	21.03.2023	Laufleistung (abgelesen)	201.755 km
HSN/TSN	7118 / AHE 00070	Kraftstoffart / Zylinder	Diesel / 4
Fahrzeugart	PKW Limousine	Antriebsart	Frontantrieb
Schadstoffklasse	EURO6;WLTP;AP;PI/CI; M, N1 I	Getriebe / Anzahl Gänge	Automatik
Farbe	Jet Black Mica	Besichtigungszustand	bedingt: Licht/Nässe/Schmutz
Leistung / Hubraum	110 kW / 2.191 ccm	Nächste HU	03/2026
Wartungsheft / Nachweis	digitaler Nachweis / unvollstän...	Restlauf bis Service	208 km
Letzte Wartung		Polsterart	Stoff
Vorschaden	Keine Feststellbar	Polsterfarbe	Schwarz
Nachlackierung	Keine Feststellbar	zul. Gesamtgewicht	2.143 kg
Dokumente	ZB I vorhanden (Kopie)	Anzahl Halter	1
Schlüssel soll/ist	2/2	Anzahl Sitze / Türen	5 / 5
Vertragsnummer	50433490	Re-Import	Nein

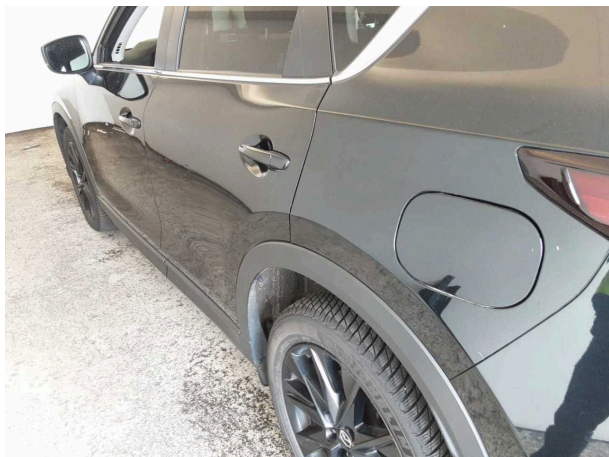
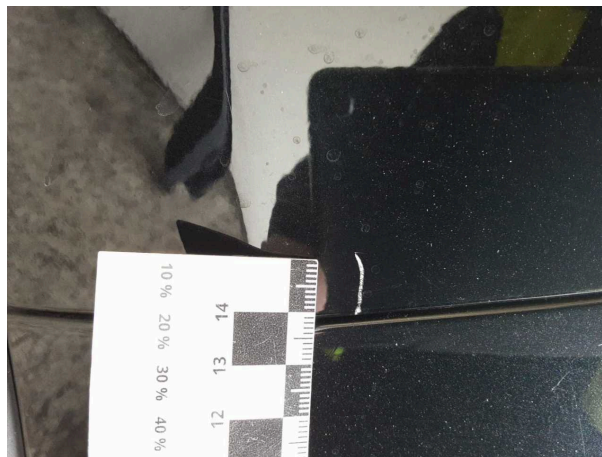
Nr.	Bauteilgruppe	Beschreibung
1	Seitenwand links	Seitenwand - verkratzt / verschürft - Smart Repair
2	Stoßfänger hinten	Stoßfänger hinten - Kratzer - Smart Repair
3	Sonstiges	Hauptuntersuchung - fällig - erneuern
4	Bremsanlage	Bremsscheiben vorn - verschlissen - erneuern
5	Sonstiges	Inspektion/Wartung - fällig - durchführen
6	Tür hinten rechts	Tür - verkratzt / verschürft - lackieren
7	Tür hinten links	Tür - verkratzt / verschürft - lackieren
8	Tür vorn links	Tür - verkratzt / verschürft - lackieren
9	Unterlagen	Serviceheft - entspricht nicht den Herstellervorgaben - Wertminderung
10	Motorhaube	Motorhaube - Steinschlag - lackieren

Beschädigung #1: Seitenwand links: Seitenwand - verkratzt / verschürft - Smart Repair

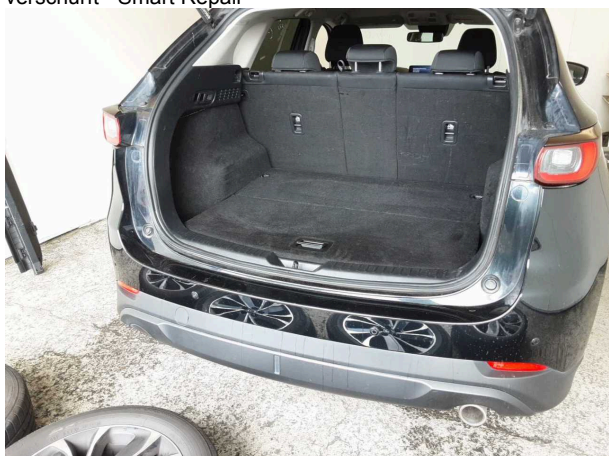
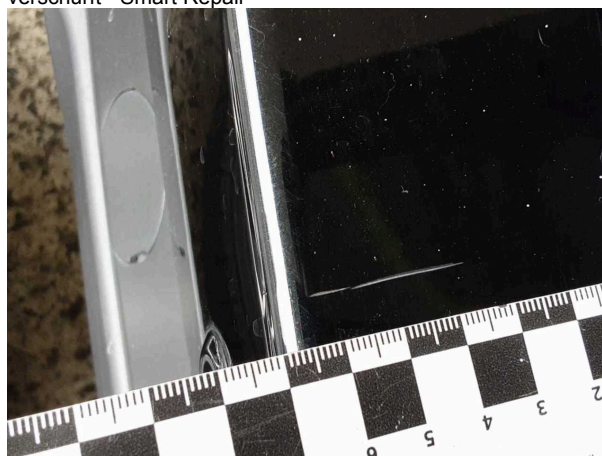
Beschädigung #2: Stossfänger hinten: Stossfänger hinten - Kratzer - Smart Repair

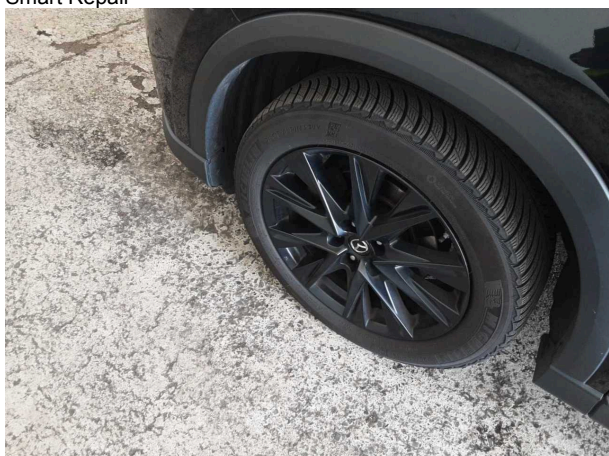
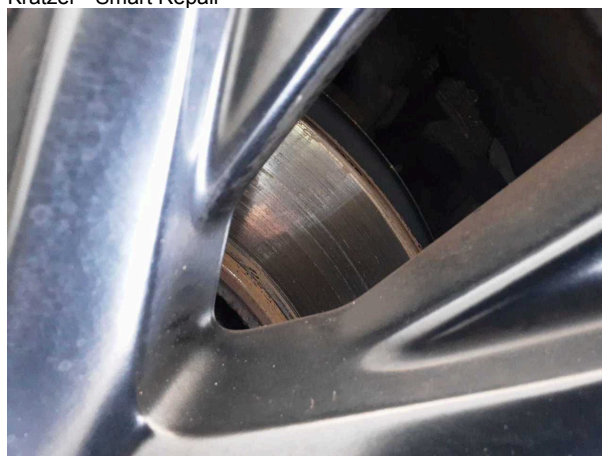
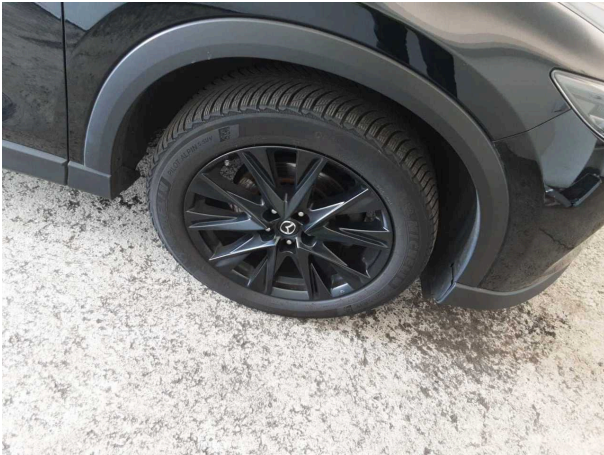
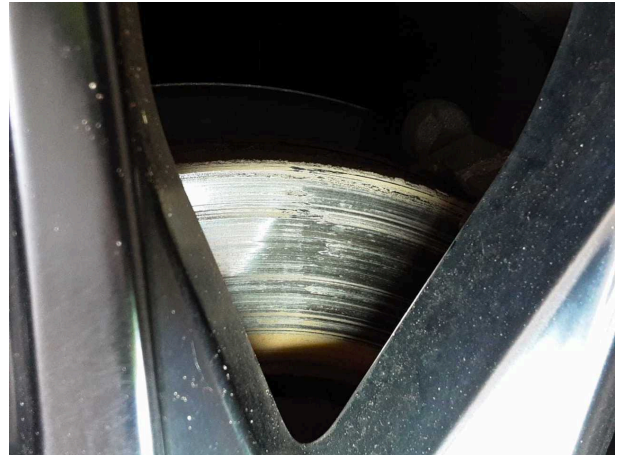
Beschädigung #4: Bremsanlage: Bremsscheiben vorn - verschlissen - erneuern

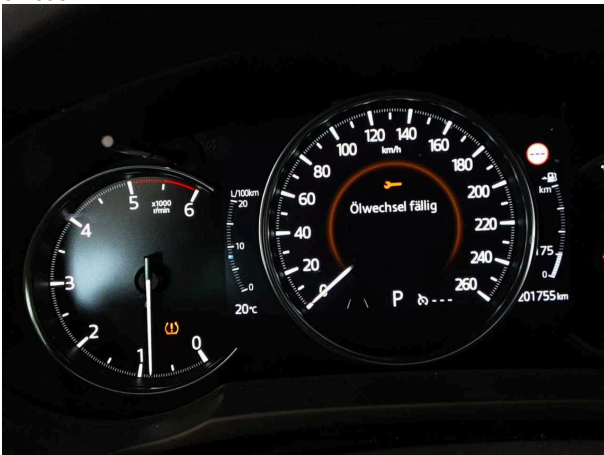
Beschädigung #5: Sonstiges: Inspektion/Wartung - fällig - durchführen

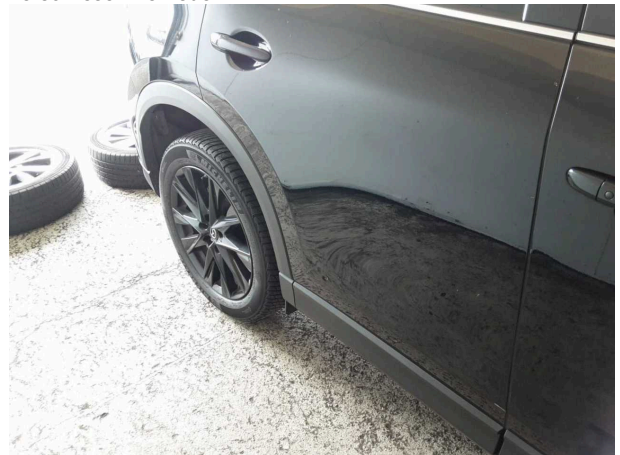
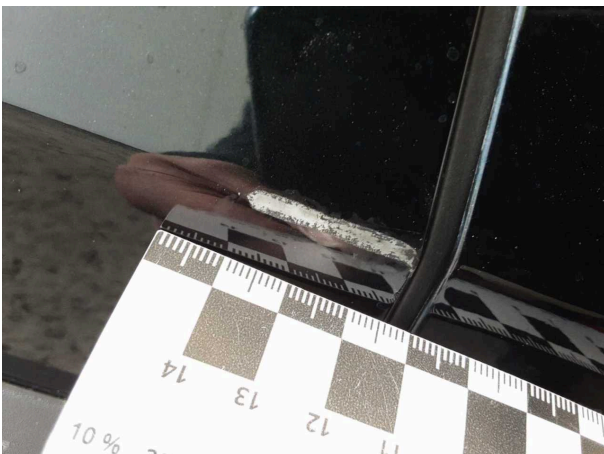
Beschädigung #6: Tür hinten rechts: Tür - verkratzt / verschürft - lackieren

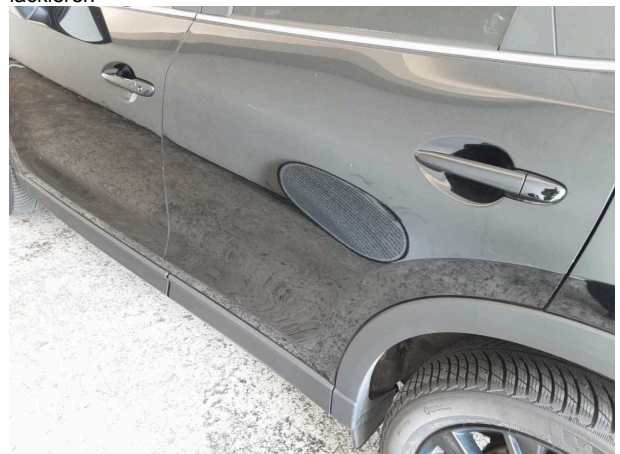
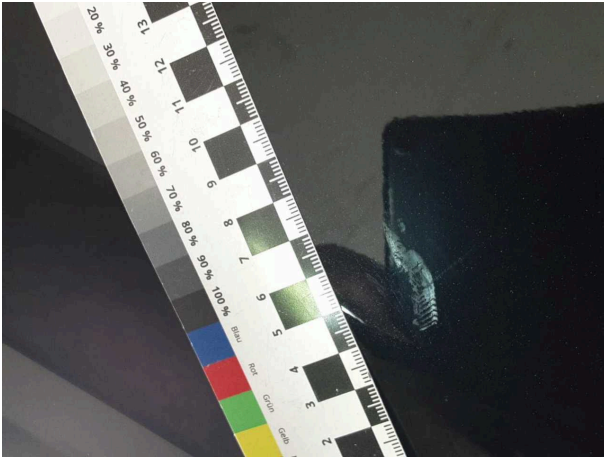
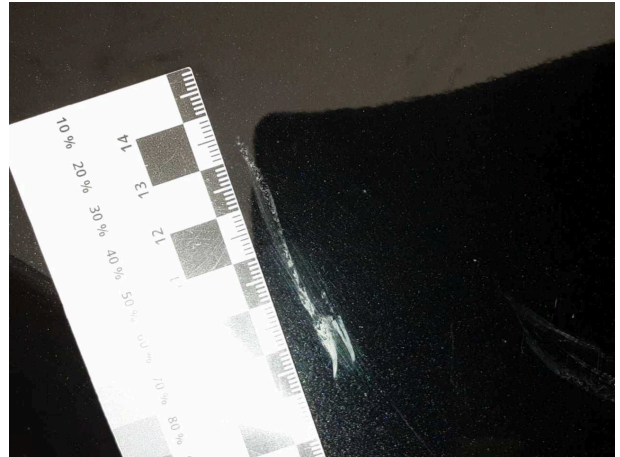
Beschädigung #7: Tür hinten links: Tür - verkratzt / verschürft - lackieren

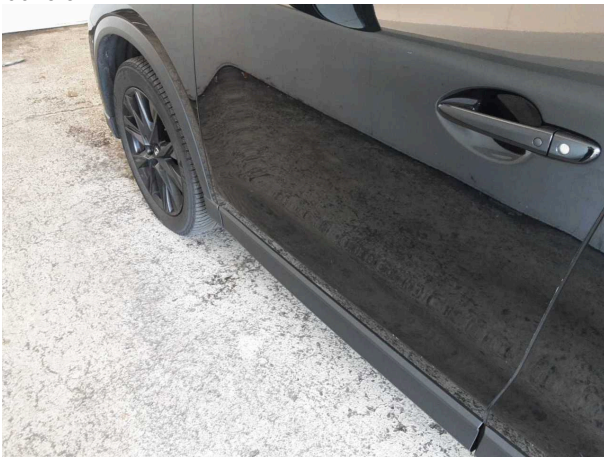
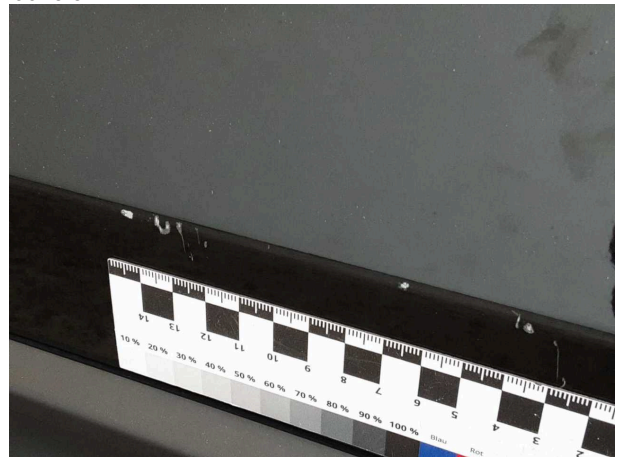
Beschädigung #8: Tür vorn links: Tür - verkratzt / verschürft - lackieren

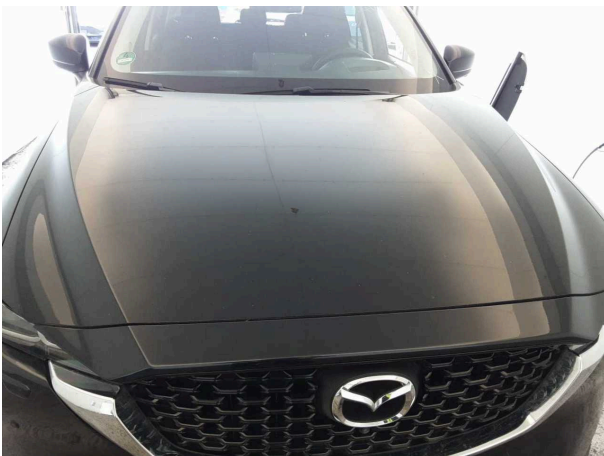
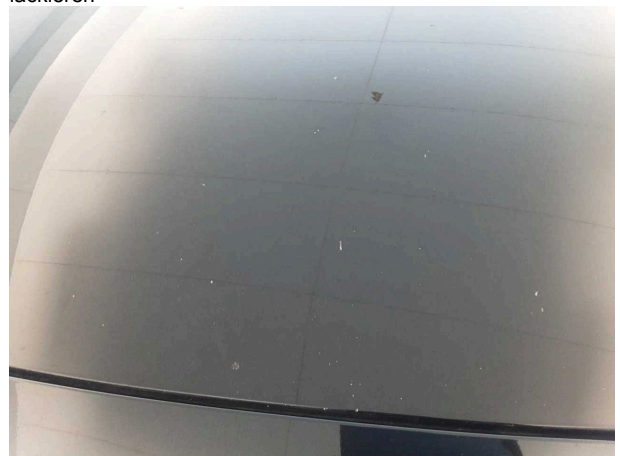
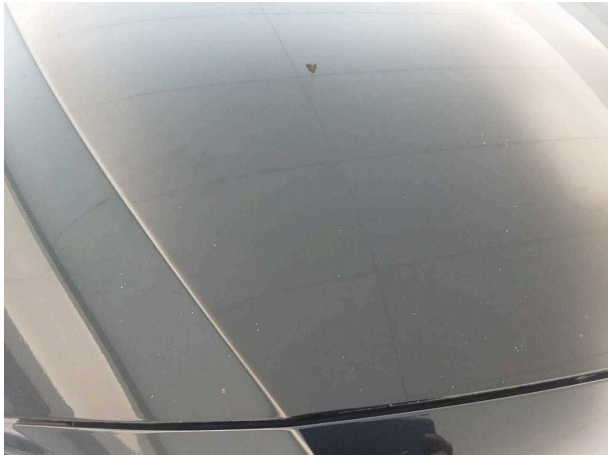
Beschädigung #10: Motorhaube: Motorhaube - Steinschlag - lackieren
