## Zustandsbericht

<b>Kunde :</b>	<b>Allane SE</b>	<b>Amtl. Kennzeichen :</b>	<b>OD-ML524</b>
<b>Berichtsnummer :</b>	<b>0000000922775-DE613</b>		
<b>Referenznummer:</b>	<b>31187773</b>

#### Opel Astra L Sports Tourer (2022->) Ultimate

Fahrzeug-Ident.-Nr.:	<b>VXKFRHNS7R1022638</b>	Laufleistung abgelesen:	<b>19443 km</b> <b>02.06.2026 Obere Lichtenplazer Str. 304, 42278 Wuppertal</b>
Erstzulassung / Baujahr:	<b>14.05.2024 / 2024</b>	Besichtigungsdatum/-ort:	
Fahrzeugart:	<b>PKW</b>	Aufbauart:	<b>Kombilimousine</b>
Kraftstoff:	<b>Superbenzin</b>	Getriebe Art:	<b>Automatik</b>
Navi.-Datenträger:	<b>-</b>	Hubraum / Leistung:	<b>1199 ccm / 96 kW (131 PS)</b> <b>LACKIERUNG VERTIGO-BLAU/TYP</b> <b>AUSSENVERKLEIDUNG METALLIC DREI SCHICHTEN PERLMUTT</b>
Antriebsart:	<b>Frontantrieb</b>	Lackfarbe:	
Lackart:	<b>Metallic</b>	Türen / Sitzplätze:	<b>5 / 5</b>
Anzahl Schlüssel:	<b>2</b>	Nächste HU / AU:	<b>05.2027 / 05.2027</b>
Polster Art:	<b>Leder/Alcantara</b>	Serviceheft verfügbar:	<b>Ja</b>
Farbe Innenausstattung:	<b>Schwarz</b>	Serviceheft gepflegt:	<b>Ja</b>
Raucherfahrzeug:	<b>Nein</b>	Letzter Service km / am:	<b>18116 / 27.04.2026</b>
Fahrzeug fahrbereit:	<b>Ja</b>	Vorgelegte Fahrzeug

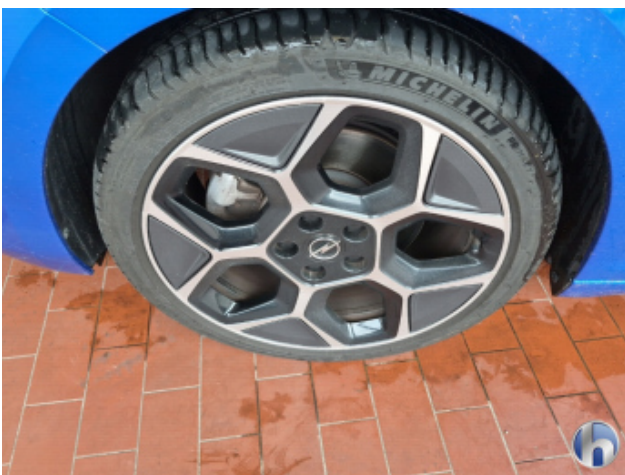
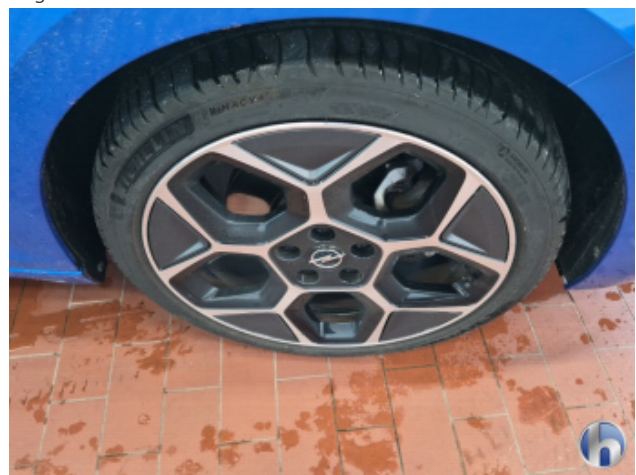
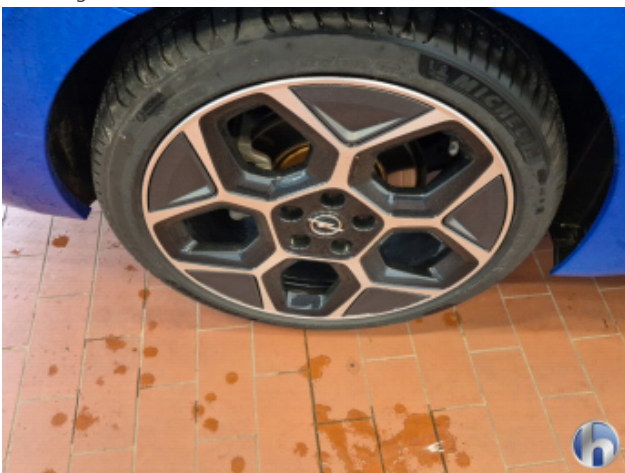
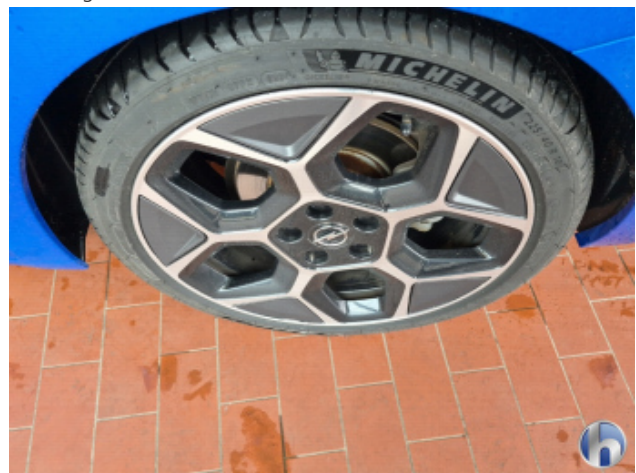
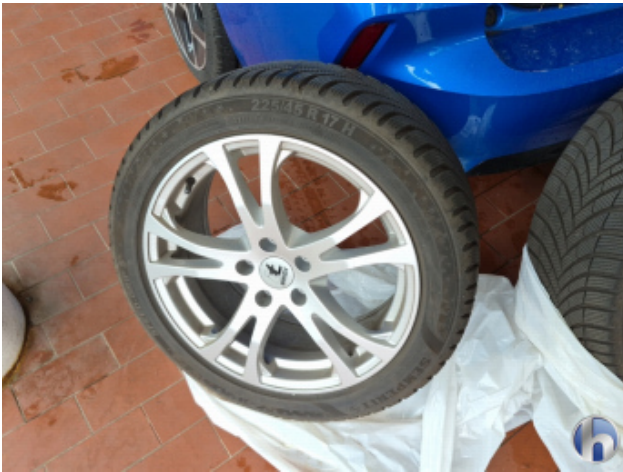
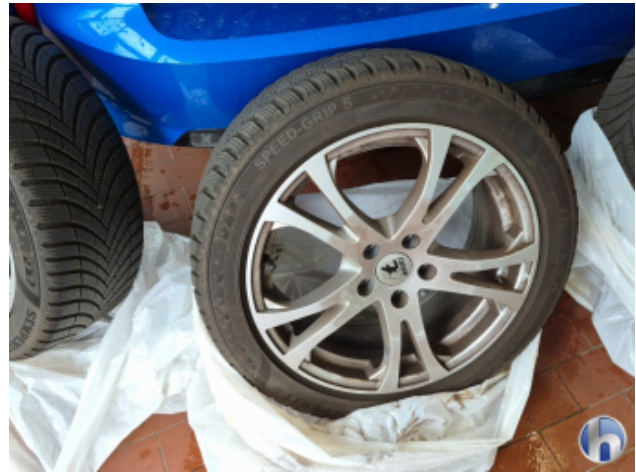
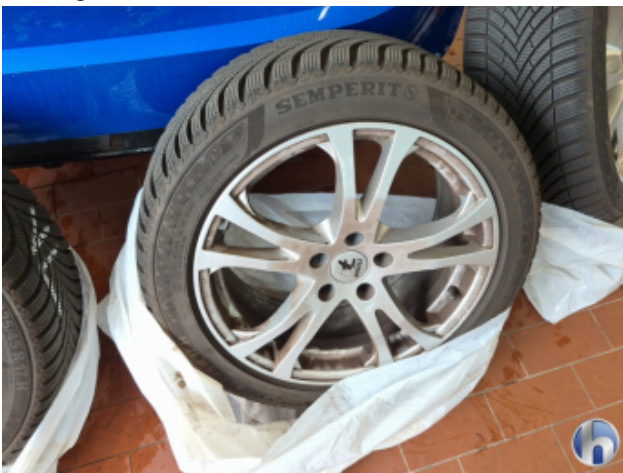
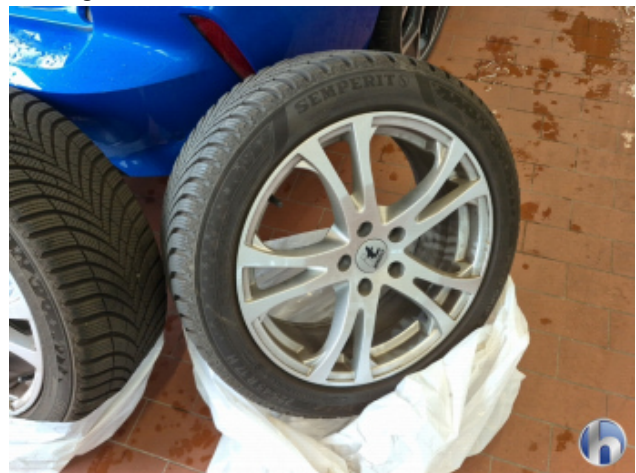
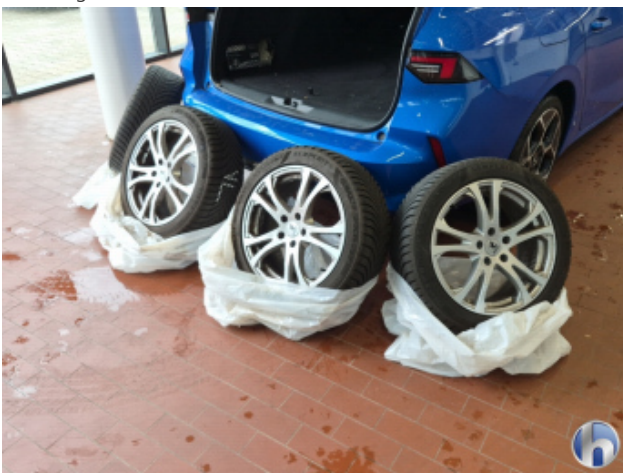
Bereifung

<b>Montierte Bereifung</b>		
Reifenart / Felgentyp:	<b>Sommerreifen</b>	<b>Aluminium original</b>
1. Achse - links / Zust.	<b>Michelin</b>	<b>225/40/R18/92Y 4 mm</b>
1. Achse - rechts / Zust.	<b>Michelin</b>	<b>225/40/R18/92Y 4 mm</b>
2. Achse - links / Zust.	<b>Michelin</b>	<b>225/40/R18/92Y 4 mm</b>
2. Achse - rechts / Zust.	<b>Michelin</b>	<b>225/40/R18/92Y 4 mm</b>
Verkehrssicherheit:	<b>Verkehrssicher</b>

<b>Unmontierte Bereifung</b>		
Reifenart / Felgentyp:	<b>Winterreifen</b>	<b>Aluminium</b>
1. Achse - links / Zust.	<b>Semperit</b>	<b>225/45/R17/91H 5 mm</b>
1. Achse - rechts / Zust.	<b>Semperit</b>	<b>225/45/R17/91H 5 mm</b>
2. Achse - links / Zust.	<b>Semperit</b>	<b>225/45/R17/91H 5 mm</b>
2. Achse - rechts / Zust.	<b>Semperit</b>	<b>225/45/R17/91H 5 mm</b>
Verkehrssicherheit:	<b>Verkehrssicher</b>
