# Zustandsbericht / Minderwertgutachten

| Hersteller | MERCEDES-BENZ | Typ / Verkaufsbez. | C 300 de T 9G-TRONIC<br>Avantgarde |
| Sitzplätze | 5 | Fahrzeug-Ident.-Nr. | W1K2052131G090063 |

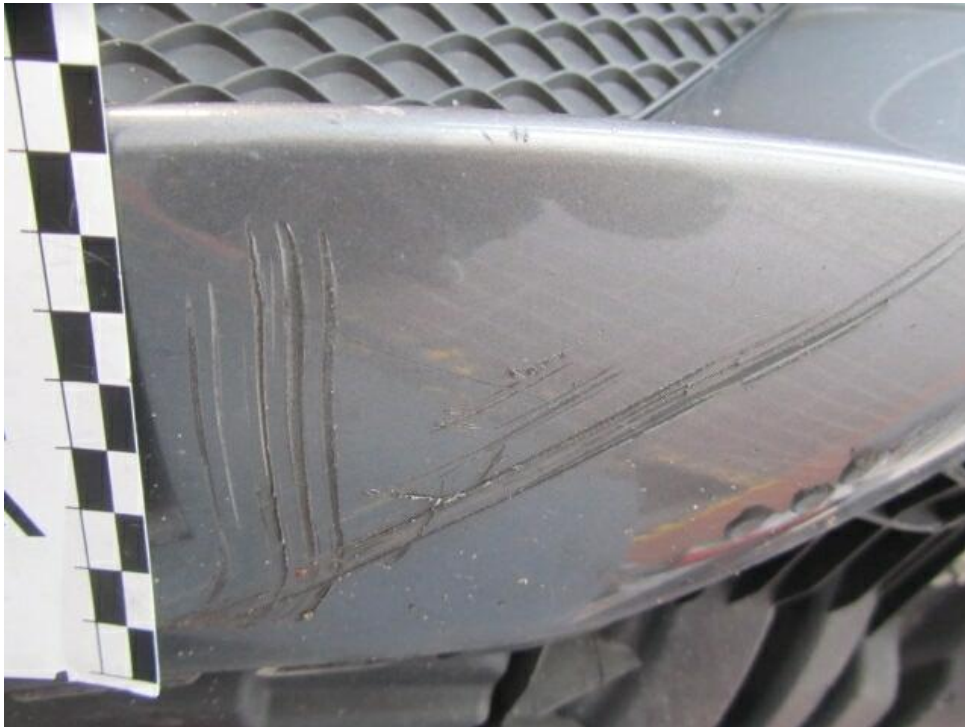
Bild 15 : Stoßfänger vorne Lackierung, verschrammt, smart repair

10. Tür hinten links Lackierung unterhalb,  
verschrammt, lackieren mit  
Lackaufbau (Bild 18, 19)
11. Stoßfänger vorne Lackierung,  
verschrammt, smart repair (Bild 15)

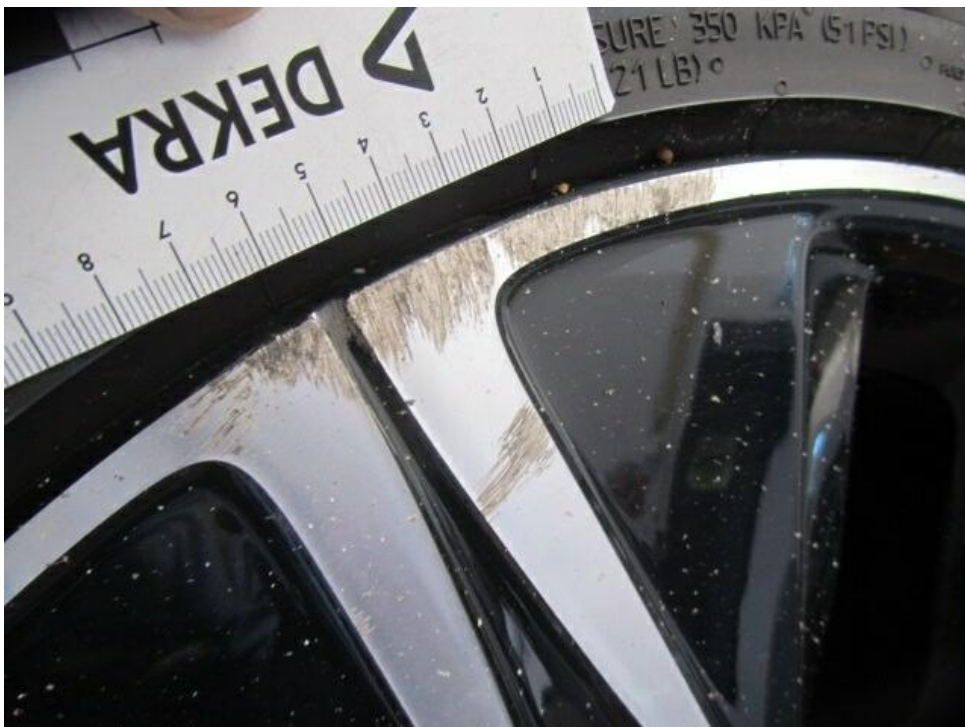
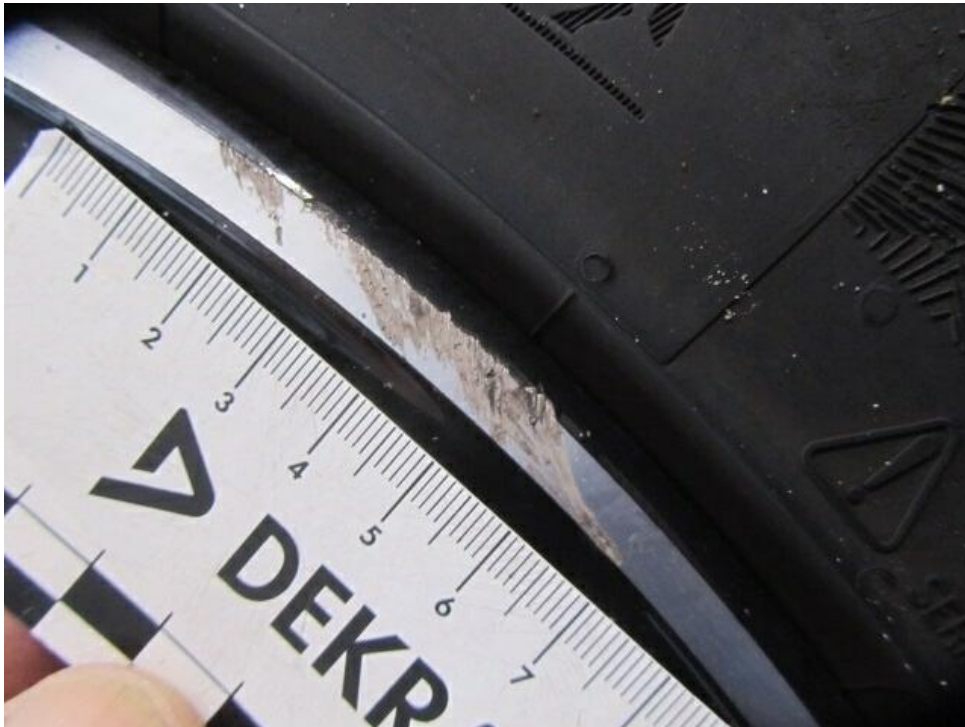
Bild 16 : Felge vorne links verschrammt glanzgedreht

Bild 17 : Felge vorne links verschrammt glanzgedreht

1. Felge vorne links verschrammt  
glanzgedreht, erneuern (Bild 16, 17)
2. Felge hinten rechts verschrammt  
glanzgedreht, erneuern (Bild 25, 26, 27)
3. Felge vorne rechts verschrammt  
glanzgedreht, erneuern (Bild 29, 30)

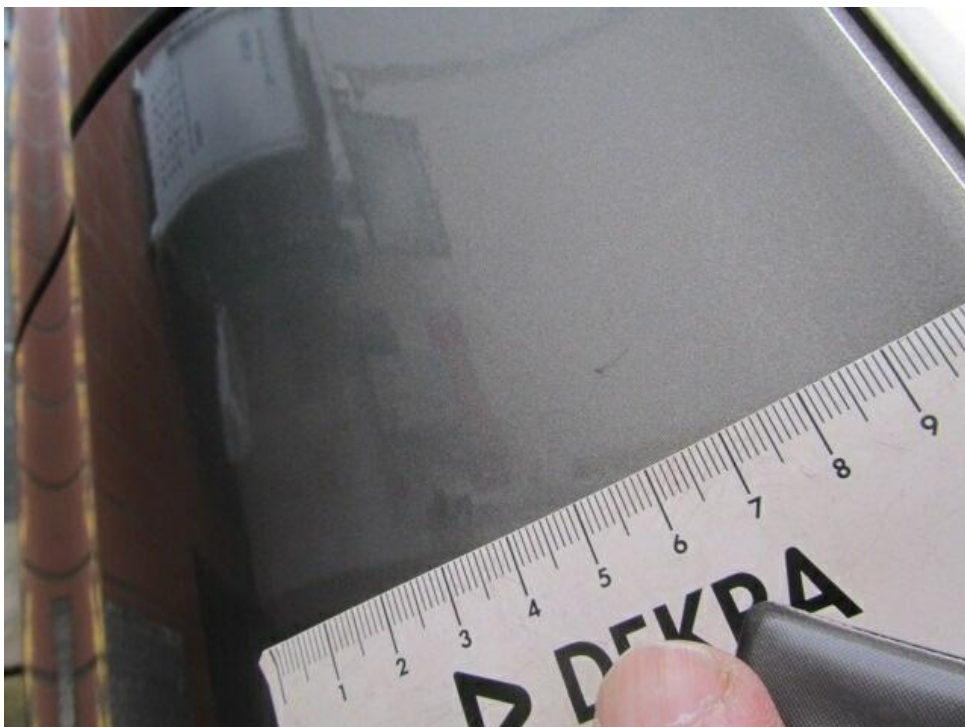
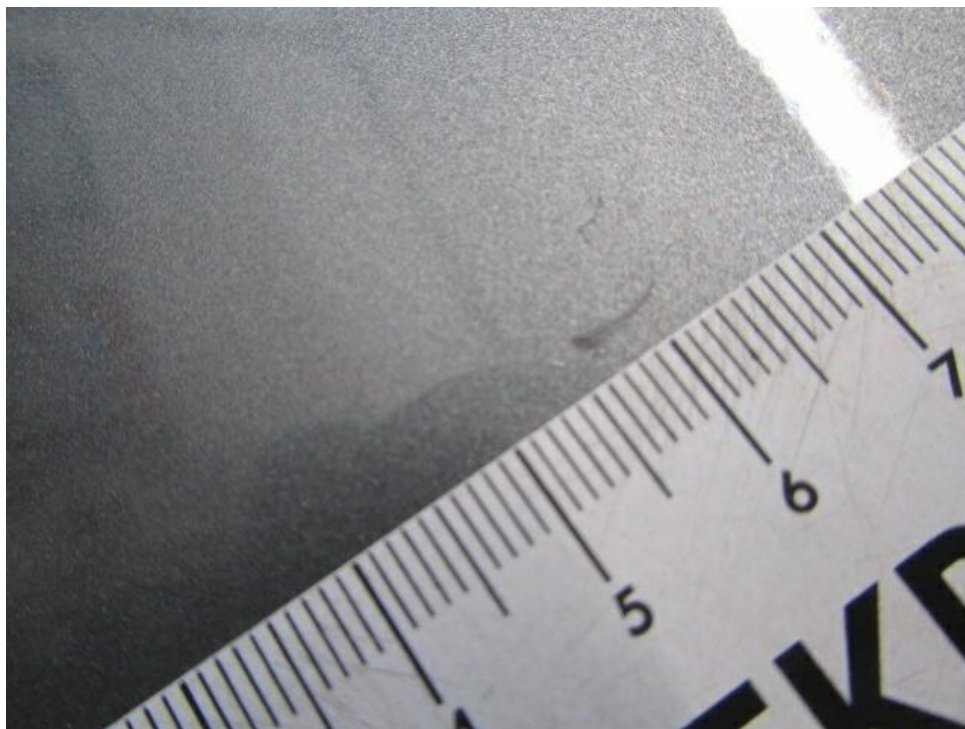
Bild 18 : Tür hinten links Lackierung unterhalb, verschrammt, lackieren mit Lackaufbau

Bild 19 : Tür hinten links Lackierung unterhalb, verschrammt, lackieren mit Lackaufbau

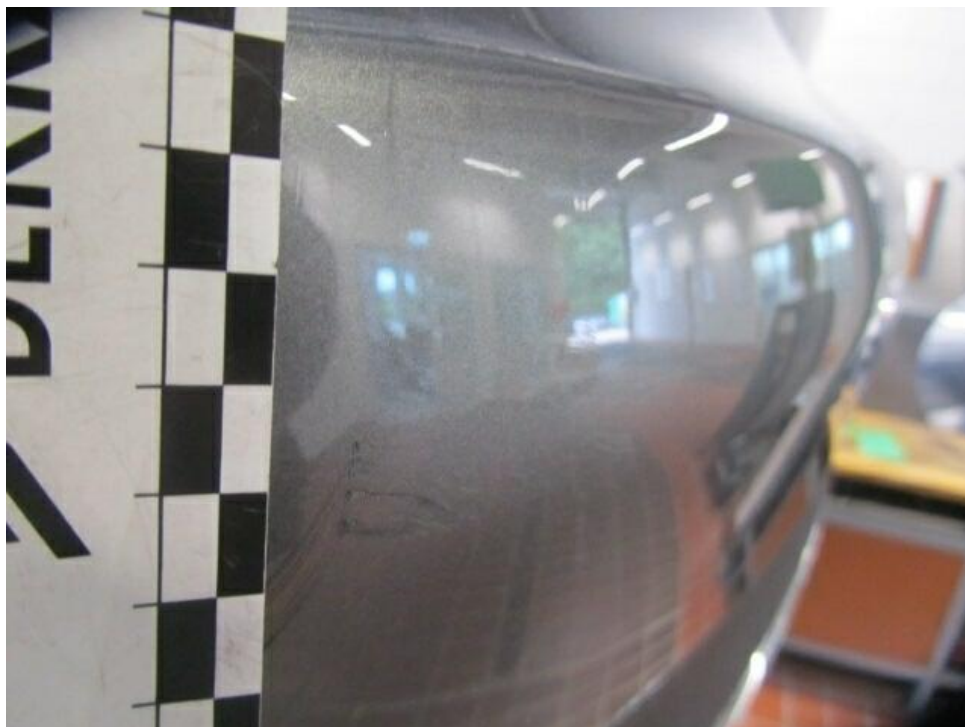
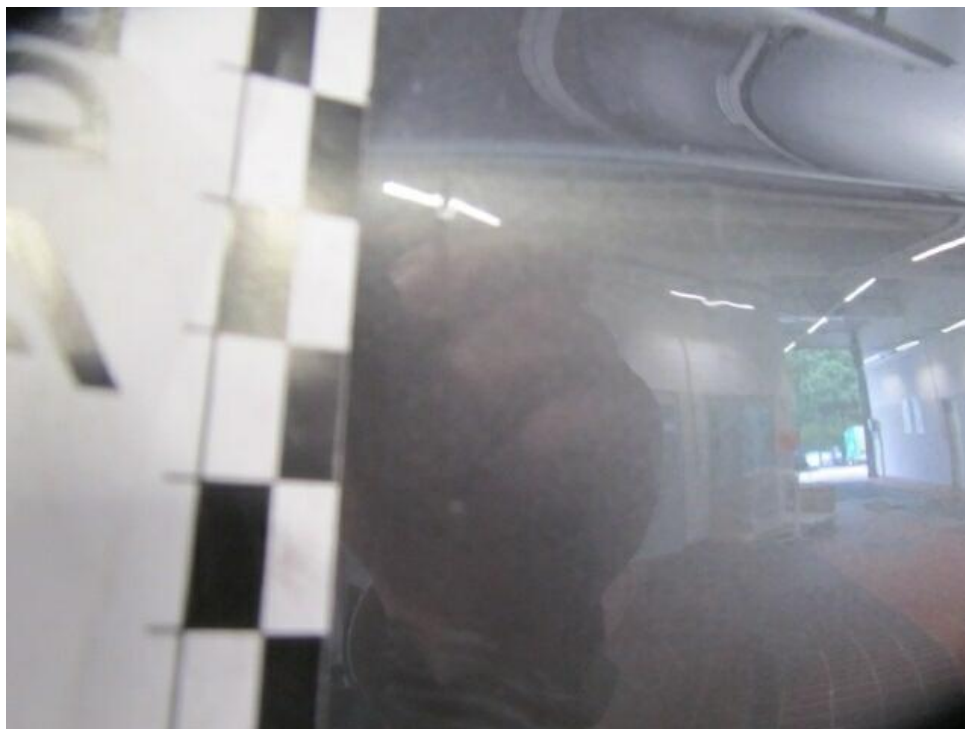
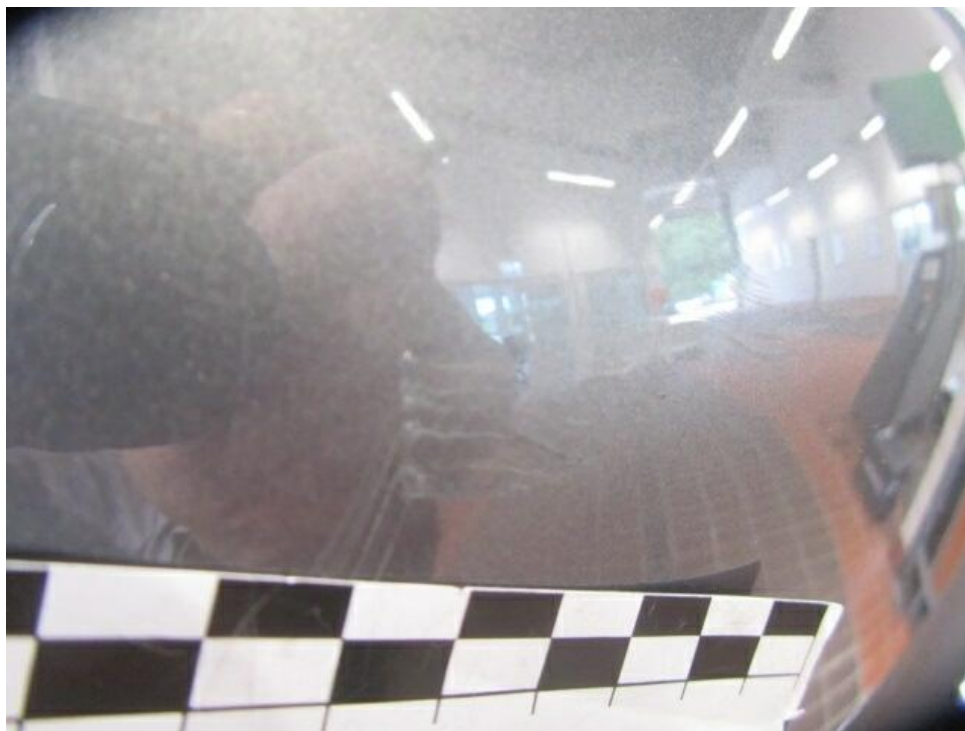
Bild 20 : Stoßfänger hinten, mehrfach eingedellt, instandsetzen und lackieren mit Lackaufbau

Bild 21 : Stoßfänger hinten, mehrfach eingedellt, instandsetzen und lackieren mit Lackaufbau

Bild 22 : Stoßfänger hinten, mehrfach eingedellt, instandsetzen und lackieren mit Lackaufbau

8. Seitenteil hinten rechts, mehrfach  
eingedellt, drücken (Bild 23, 24)
9. Stoßfänger hinten, mehrfach  
eingedellt, instandsetzen und lackieren  
mit Lackaufbau (Bild 20, 21, 22)

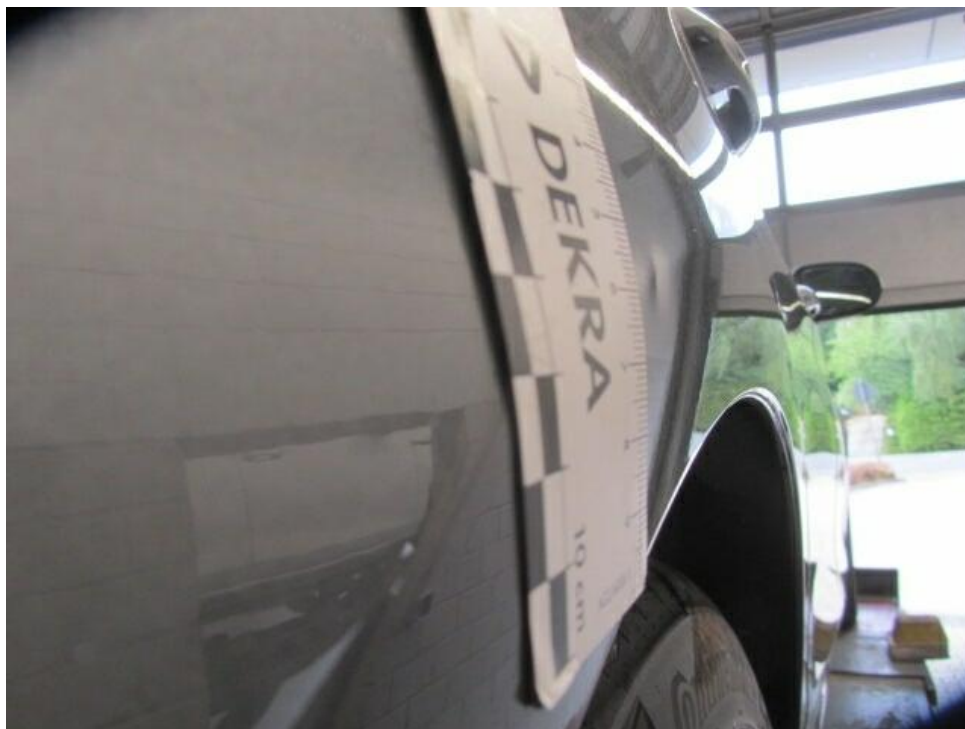
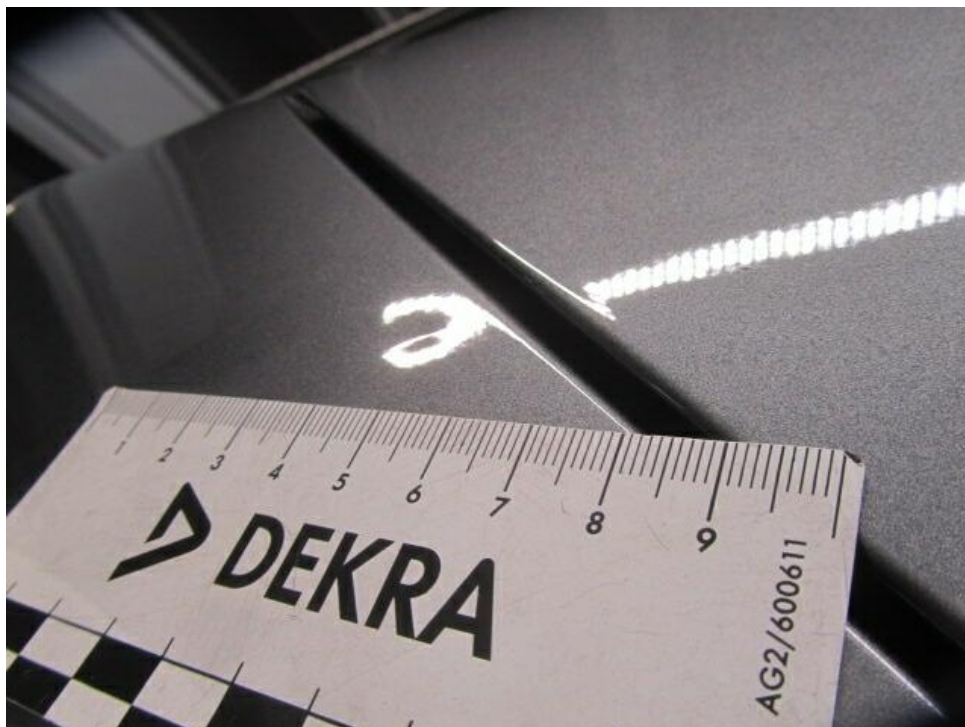
Bild 23 : Seitenteil hinten rechts, mehrfach eingedellt, drücken

Bild 24 : Seitenteil hinten rechts, mehrfach eingedellt, drücken

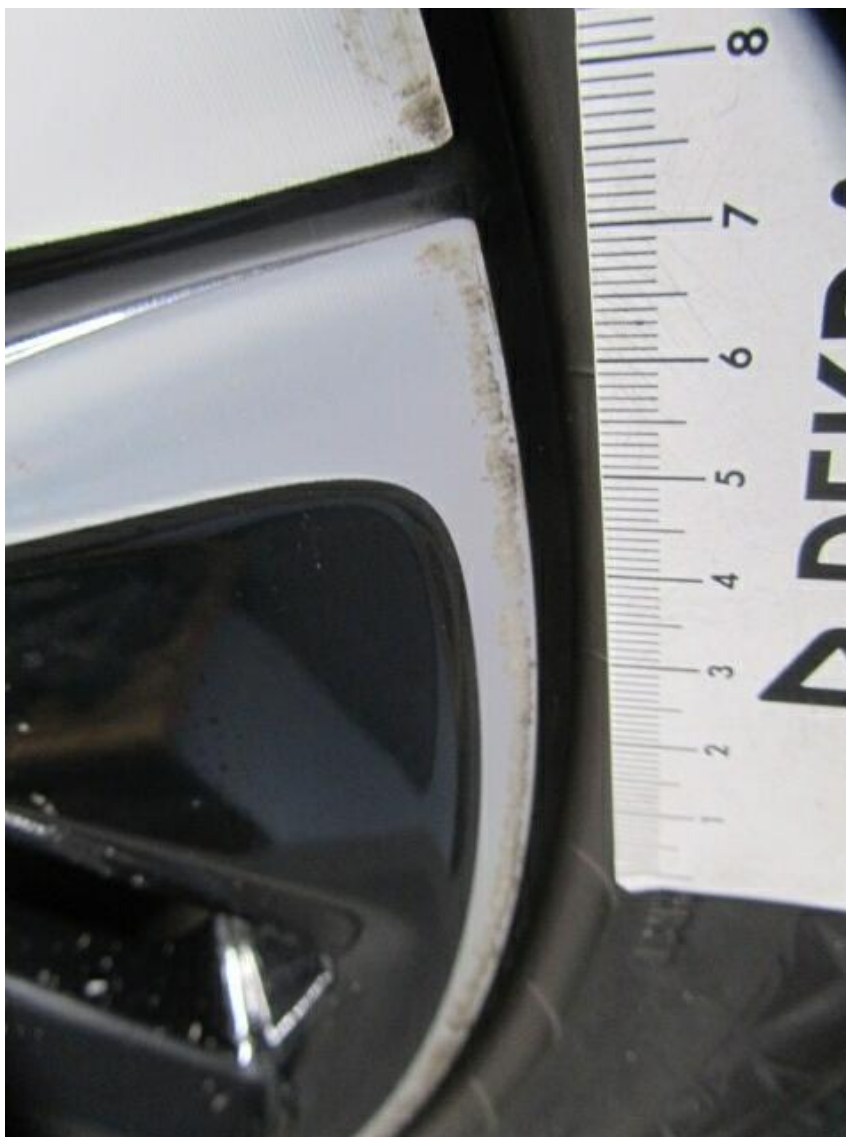
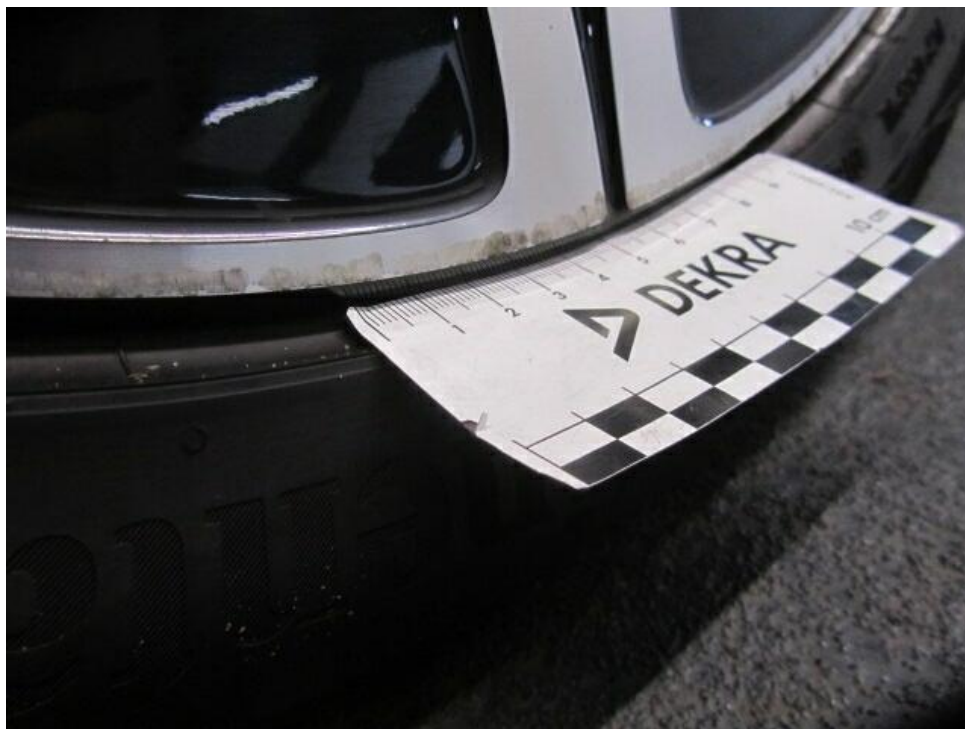
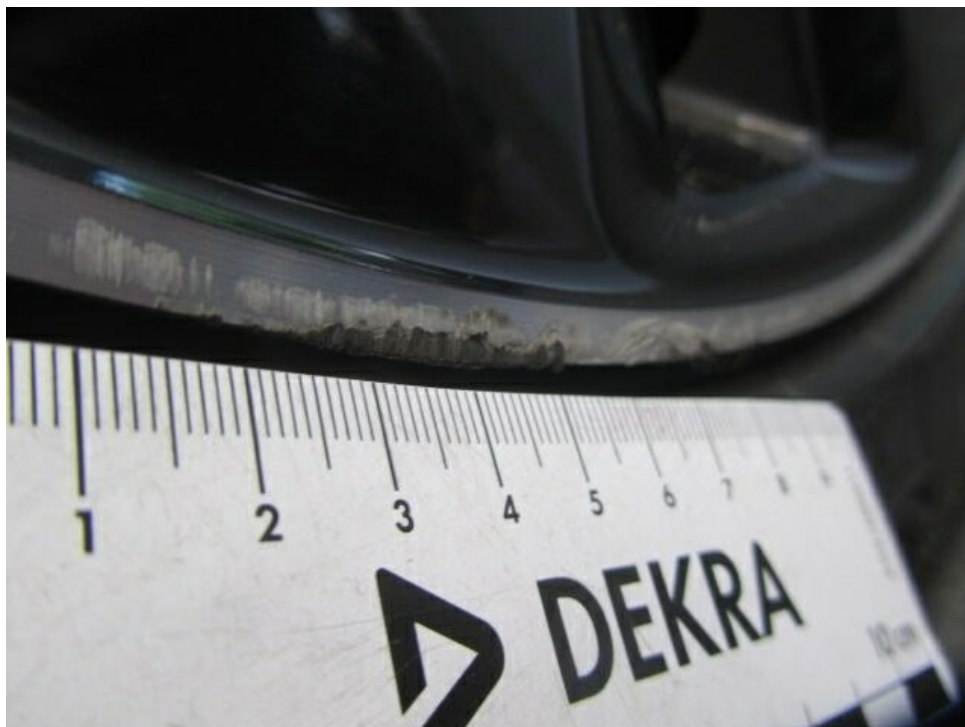
Bild 25 : Felge hinten rechts verschrammt glanzgedreht

Bild 26 : Felge hinten rechts verschrammt glanzgedreht

Bild 27 : Felge hinten rechts verschrammt glanzgedreht

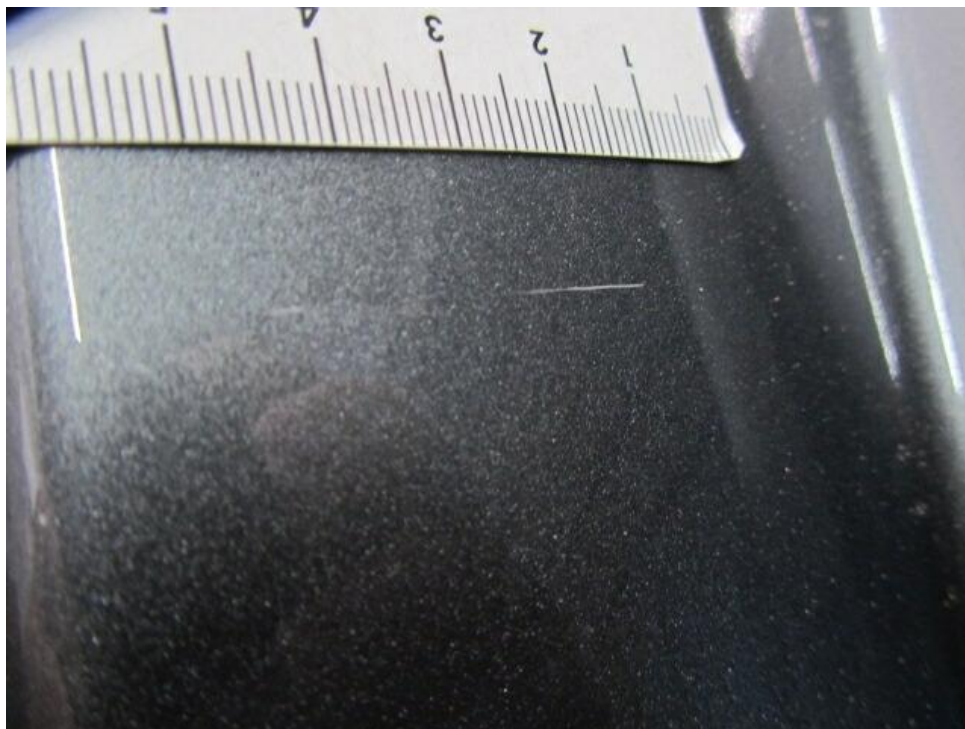
Bild 28 : Tür hinten rechts Einstieg Lackierung, zerkratzt, smart repair

6. Winterradsatz Felge vorne links  
verschrammt glanzgedreht, erneuern  
(Bild 36, 37)
7. Tür hinten rechts Einstieg Lackierung,  
zerkratzt, smart repair (Bild 28)

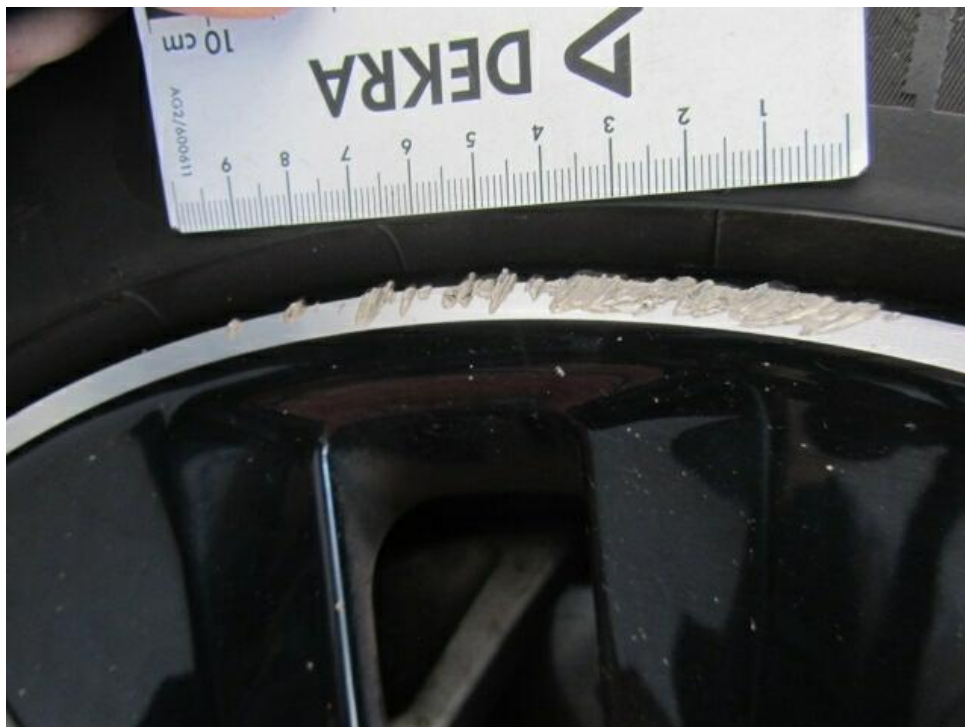
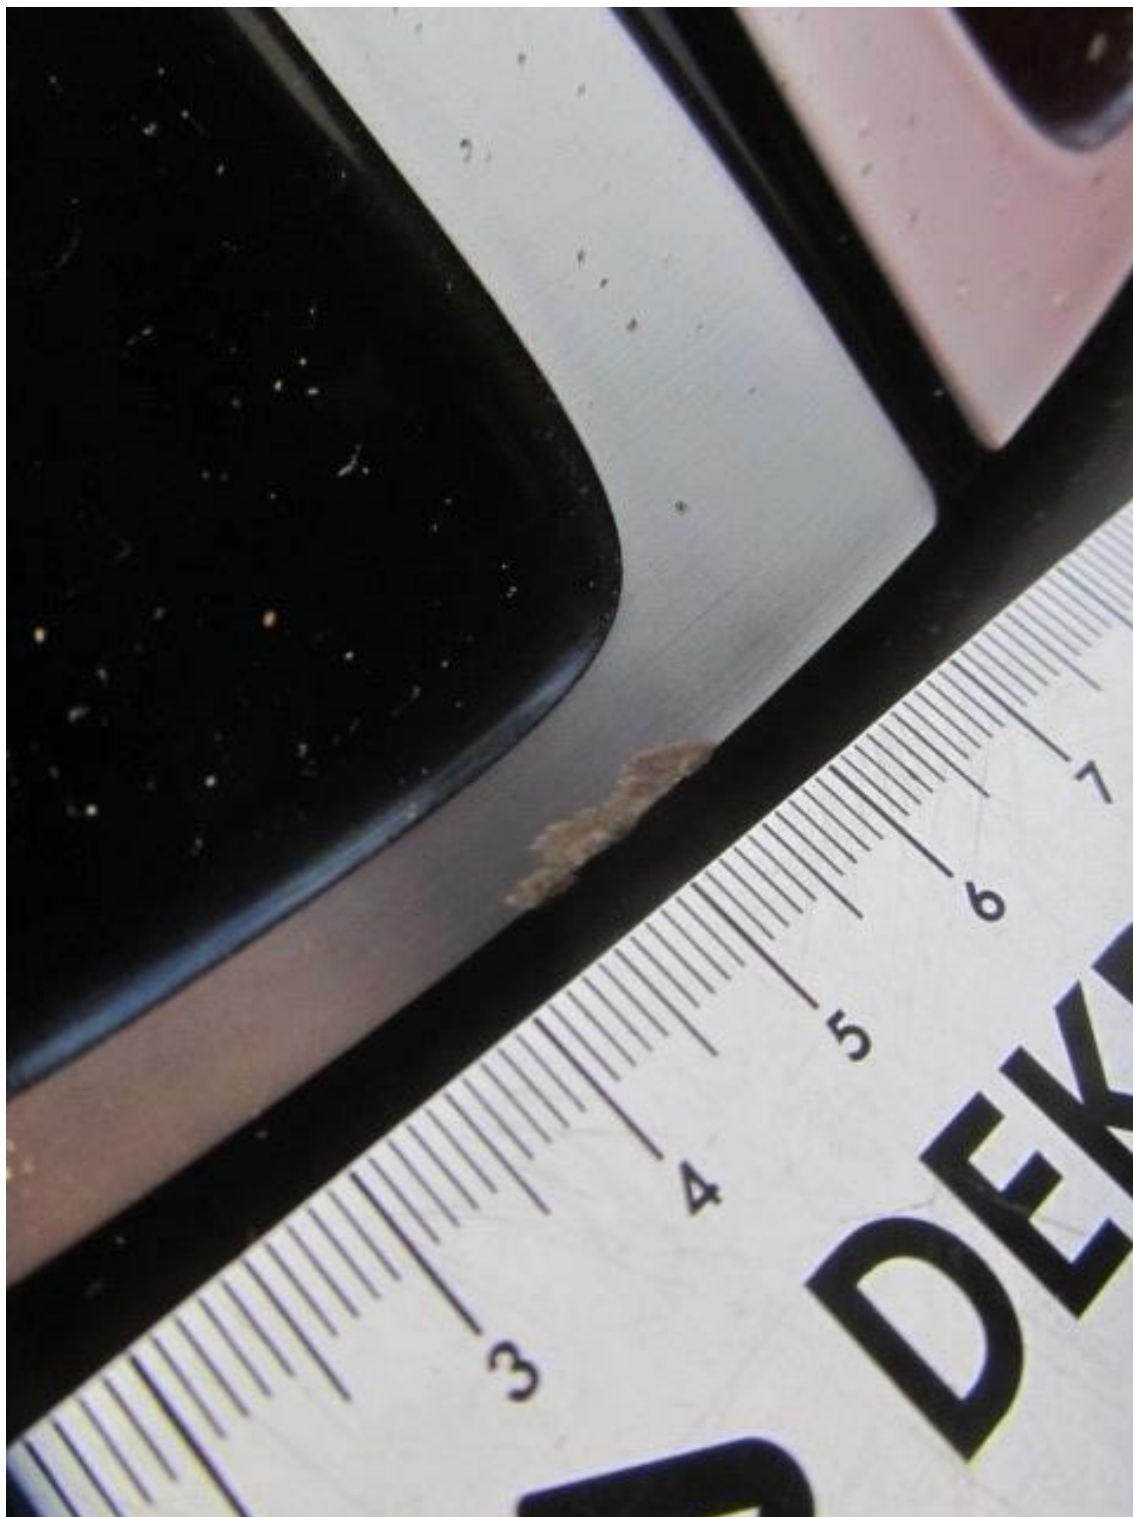
Bild 29 : Felge vorne rechts verschrammt glanzgedreht

Bild 30 : Felge vorne rechts verschrammt glanzgedreht

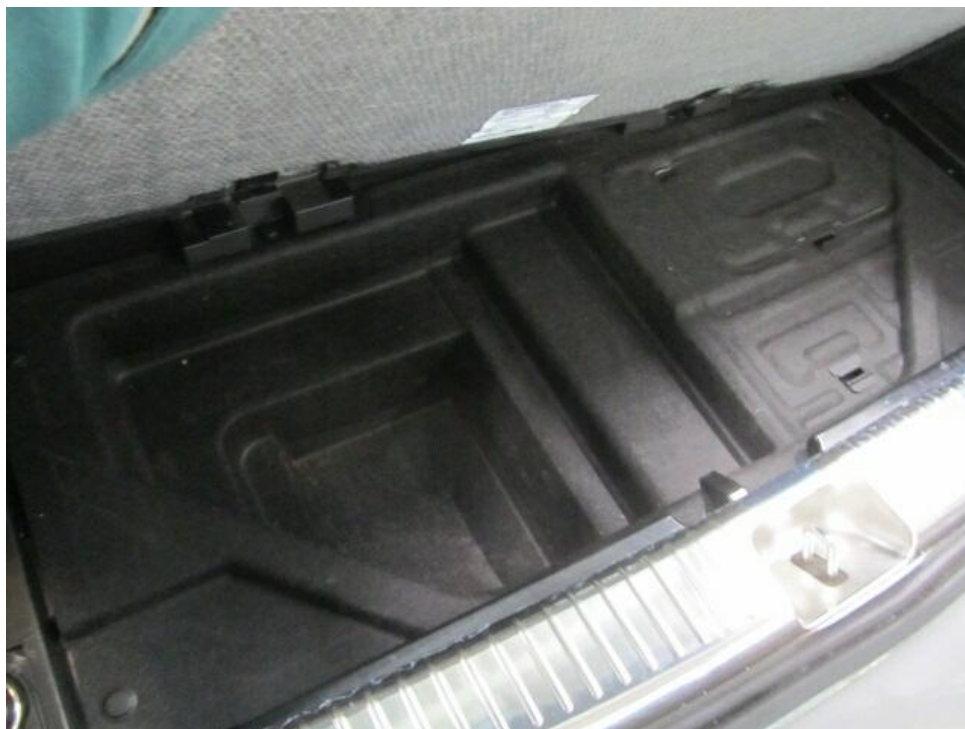
Bild 31 : Pannenset-Tirefit fehlt

1. Pannenset-Tirefit fehlt

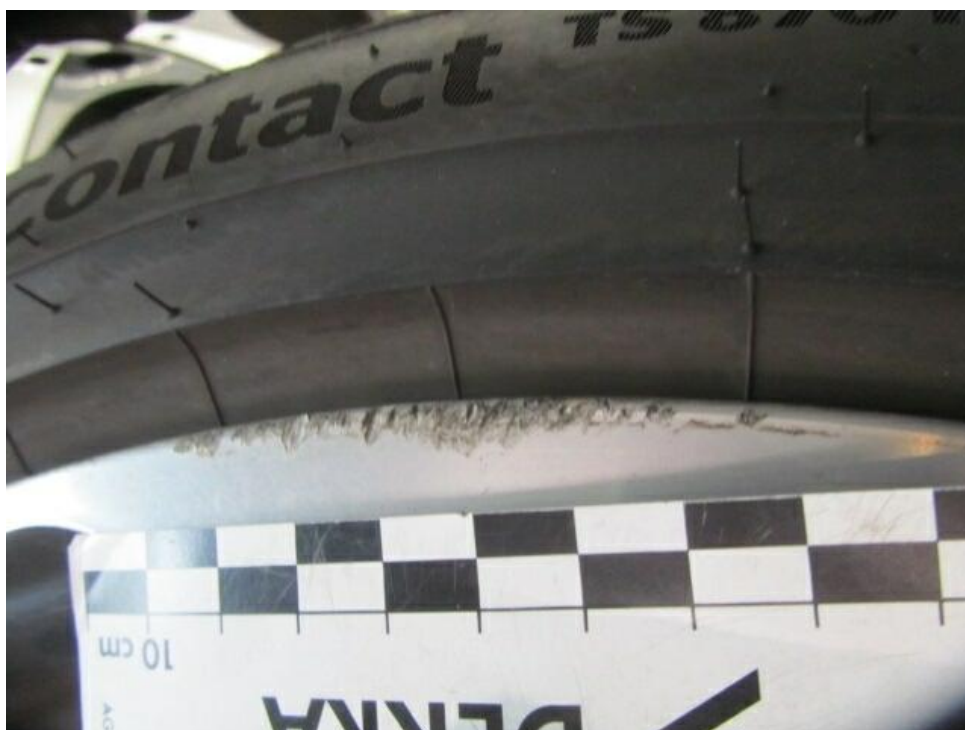
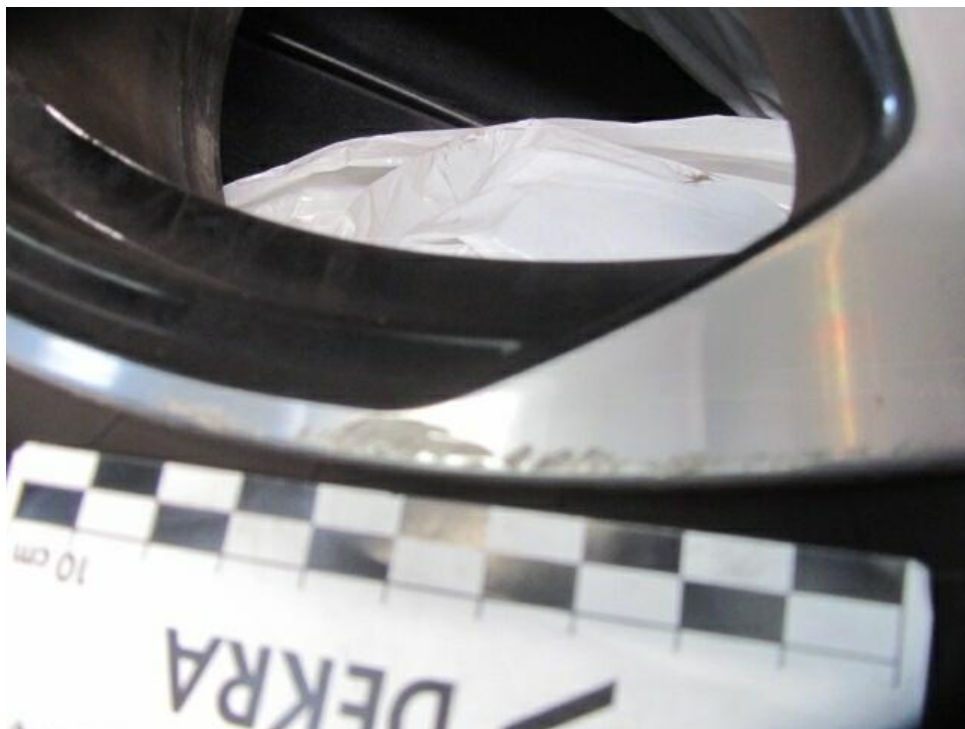
Bild 32 : Winterradsatz Felge hinten rechts verschrammt glanzgedreht

Bild 33 : Winterradsatz Felge hinten rechts verschrammt glanzgedreht

4. Winterradsatz Felge hinten rechts  
verschrammt glanzgedreht, erneuern  
(Bild 32, 33)
5. Winterradsatz Felge vorne rechts  
verschrammt glanzgedreht, erneuern  
(Bild 34, 35)

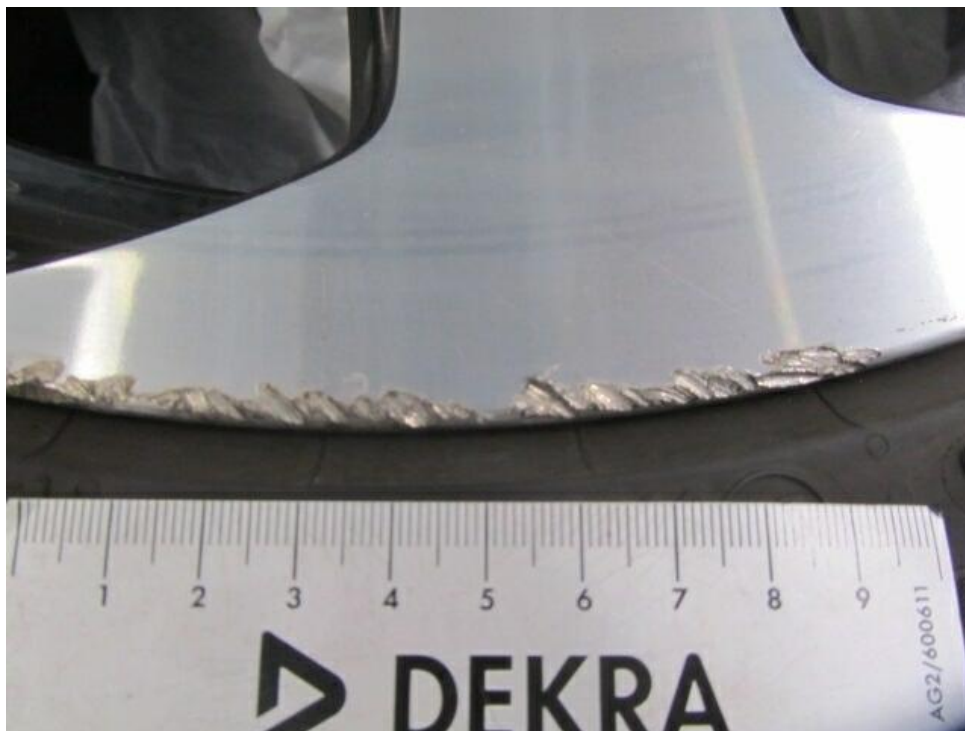
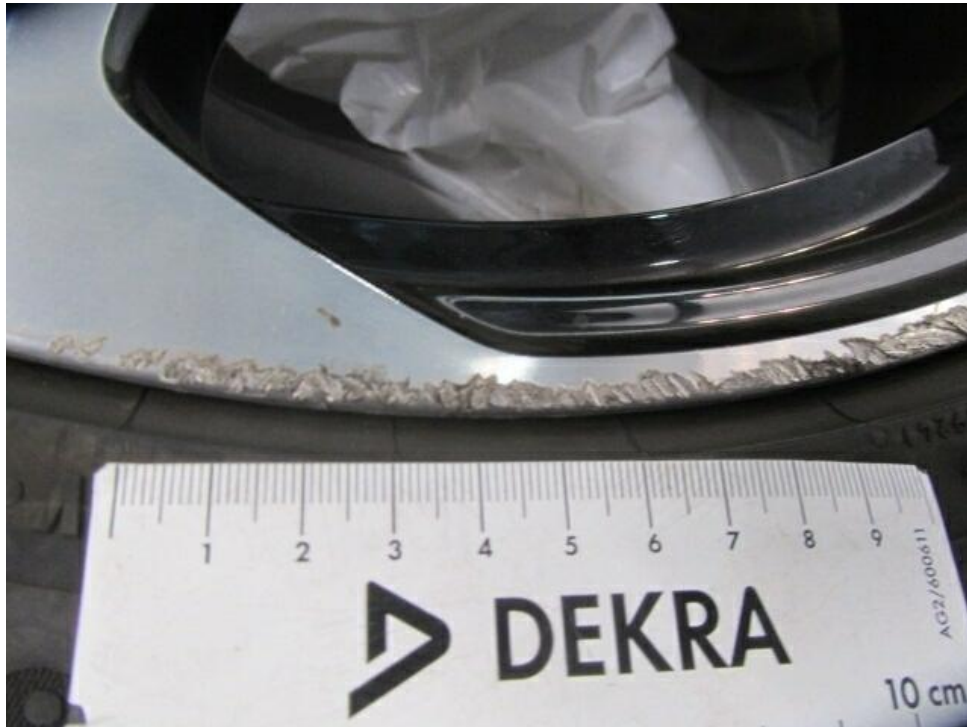
Bild 34 : Winterradsatz Felge vorne rechts verschrammt glanzgedreht

Bild 35 : Winterradsatz Felge vorne rechts verschrammt glanzgedreht

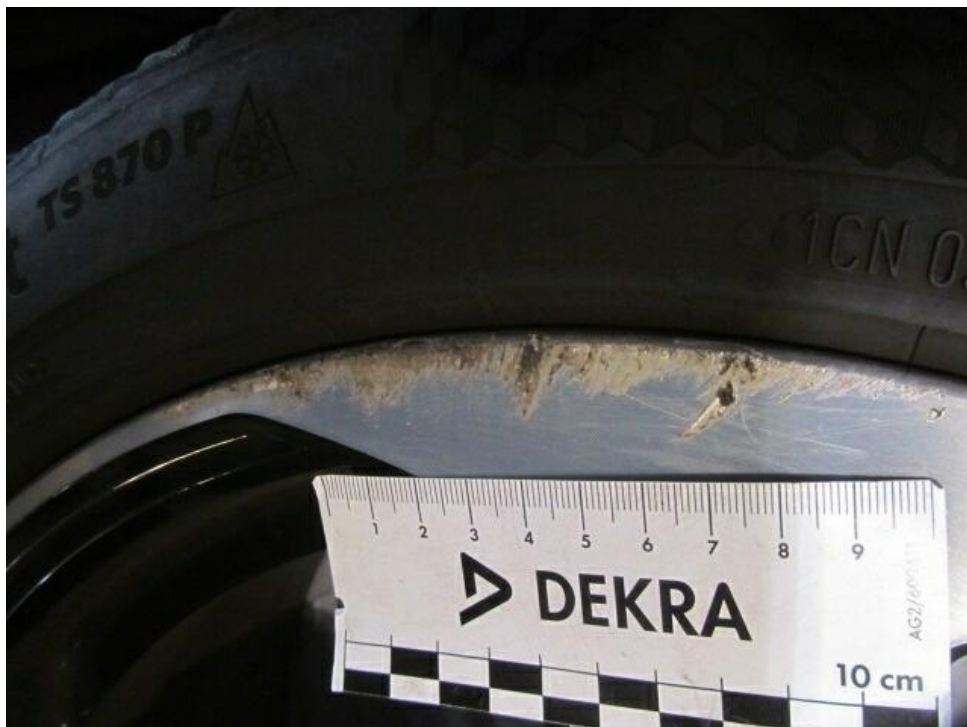
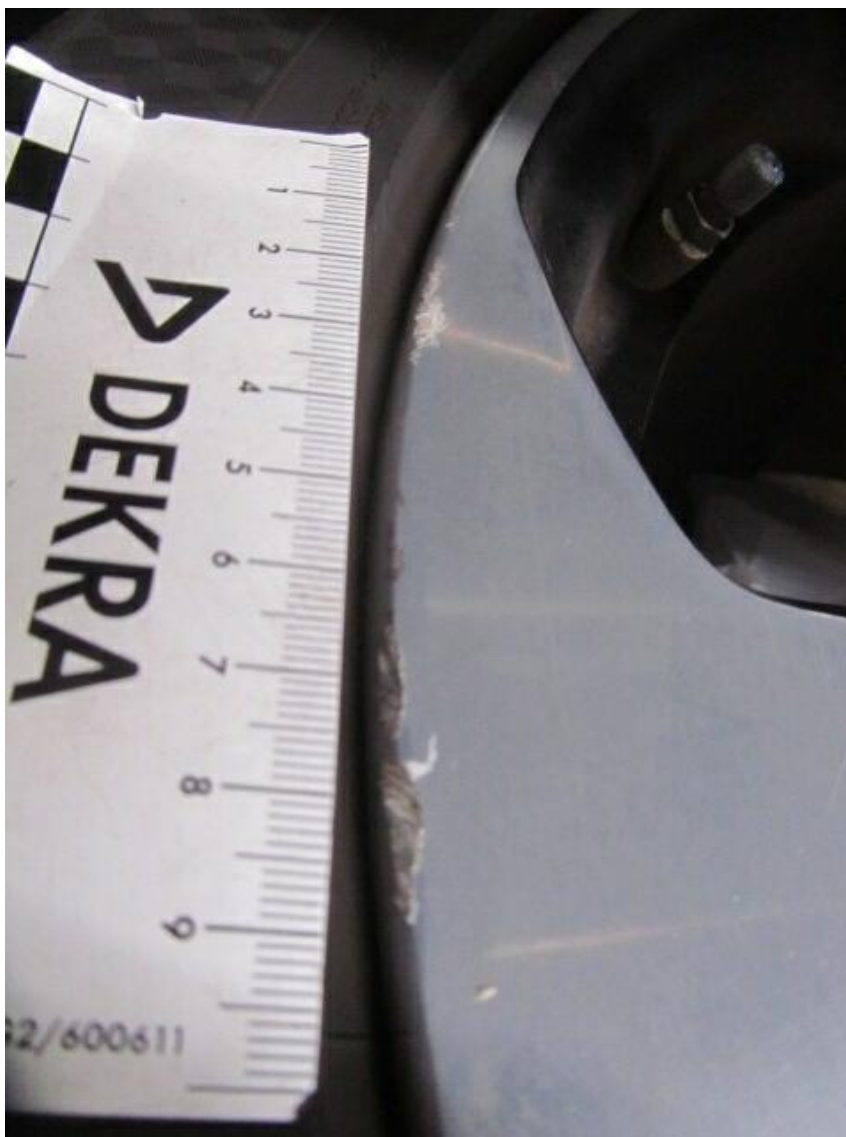
Bild 36 : Winterradsatz Felge vorne links verschrammt glanzgedreht

Bild 37 : Winterradsatz Felge vorne links verschrammt glanzgedreht
