# Zustandsbericht

- Protokoll der Fahrzeugbewertung -

Berichts-Nr: 10287844  
vom: 24.03.2026

| <b>FIN:</b> | TMBJJ7NX5NY042107 |

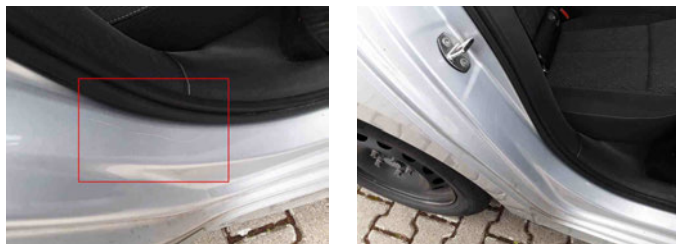
| Nr | Bauteil | Schadensbeschreibung | Reparaturempfehlung |
|---|---|---|---|
| 6 | Einstiegsschweller hinten rechts | Kratzer | Smart Repair |

## 6 - Einstiegsschweller hinten rechts - Kratzer - Smart Repair

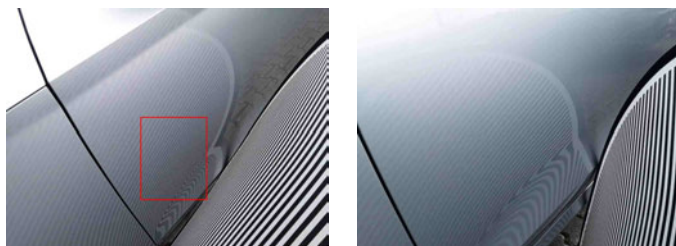
| Nr | Bauteil | Schadensbeschreibung | Reparaturempfehlung |
|---|---|---|---|
| 7 | Tür vorne links | Delle(n) | Kaltdrücken |

## 7 - Tür vorne links - Delle(n) - Kaltdrücken

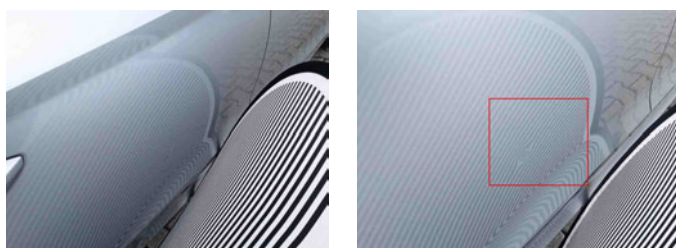
| Nr | Bauteil | Schadensbeschreibung | Reparaturempfehlung |
|---|---|---|---|
| 8 | Tür hinten rechts | Delle(n) | Kaltdrücken |

## 8 - Tür hinten rechts - Delle(n) - Kaltdrücken
