**WBA6N51020FM93732**

<b>Halter</b>		<b>Besichtigungszustand</b>	ausreichend
<b>Kennzeichen</b>		<b>Laufleistung (abgelesen)</b>	150.415 km
<b>Hersteller</b>	BMW	<b>Restlauf bis Service</b>	10.000 km
<b>Typ/Modell</b>	330d xDrive	<b>HU (Bericht lag nicht vor)</b>	05/2027
<b>Fahrgestellnummer</b>	WBA6N51020FM93732	<b>Leistung / Hubraum</b>	210 kW / 2.993 ccm
<b>Erstzulassung</b>	24.05.2022	<b>Polster/Farbe</b>	/
<b>Letzte Wartung</b>	03/2026, 134.536 km	<b>Lackierung</b>	
<b>Kraftstoffart</b>	Hybr.Diesel/E	<b>Getriebe</b>	Automatik

## Zustandsbericht

Besichtigungsdatum: 22.06.2026  
**Protokollnummer: 46060098**  
Anlieferungsdatum: 22.06.2026

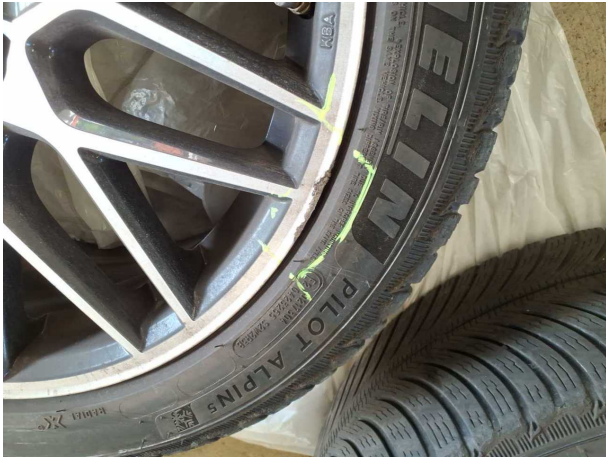
**Beschädigung #1:** 2.Radsatz: 1 Leichtmetallfelge - verkratzt / verschürft - kein Abzug

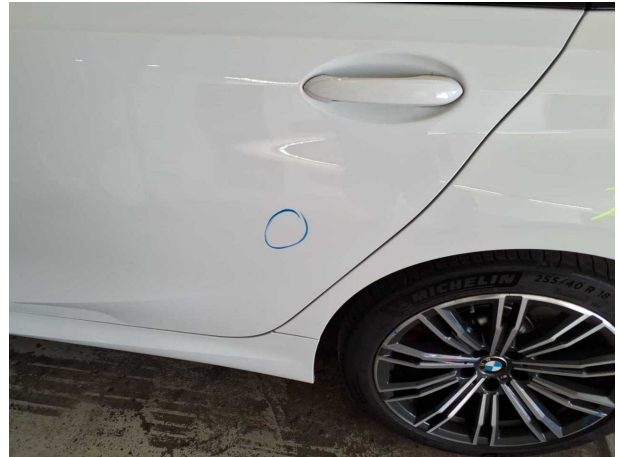
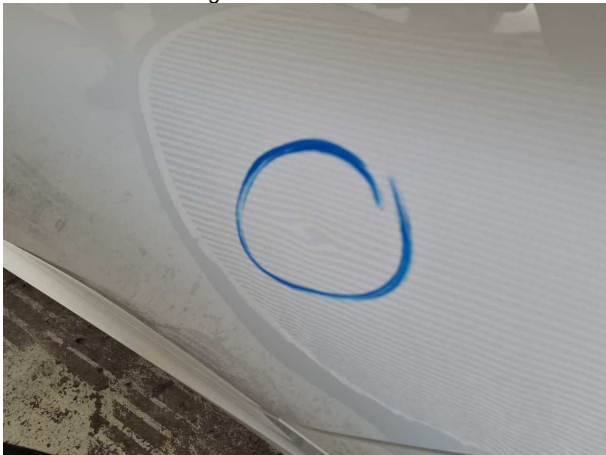
**Beschädigung #4:** Tür hinten links: Tür - Delle(n) - sanft instandsetzen

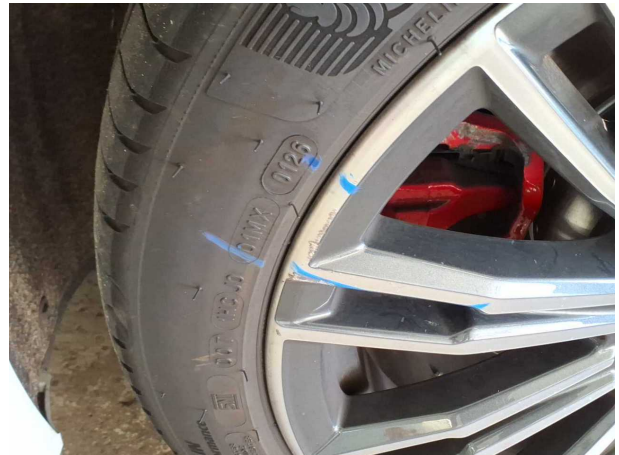
**Beschädigung #5:** Rad/Reifen: Leichtmetallfelge hinten links - verkratzt / verschürft - Wertminderung

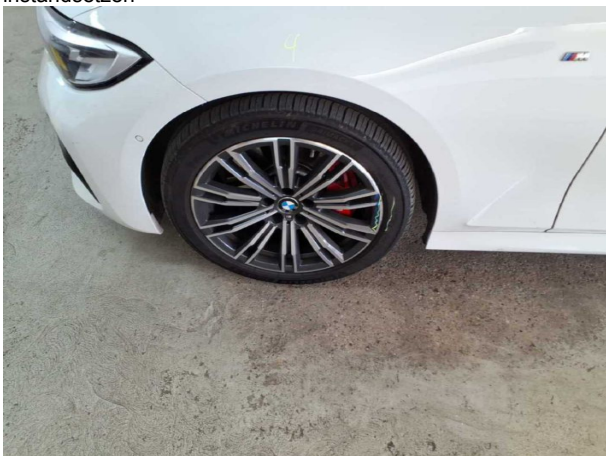
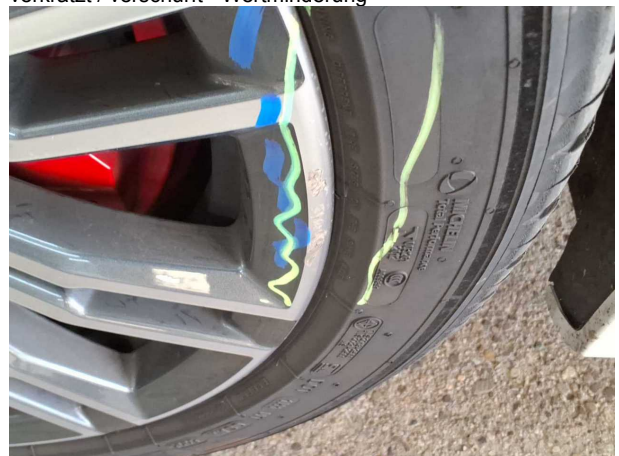
**Beschädigung #6:** Rad/Reifen: Leichtmetallfelge vorn links - verkratzt / verschürft - Wertminderung

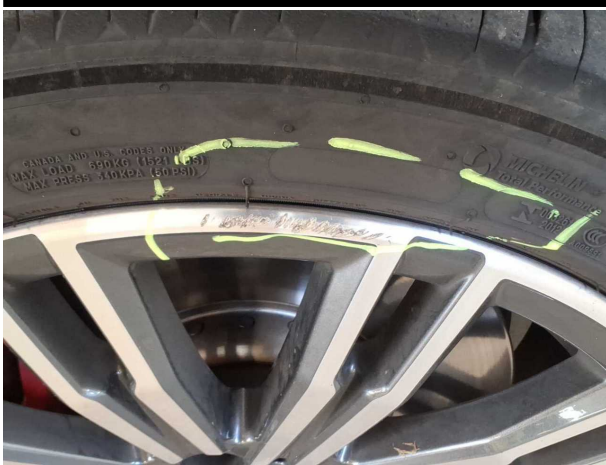
**Beschädigung #7:** Rad/Reifen: Leichtmetallfelge vorn rechts - verkratzt / verschürft - Wertminderung

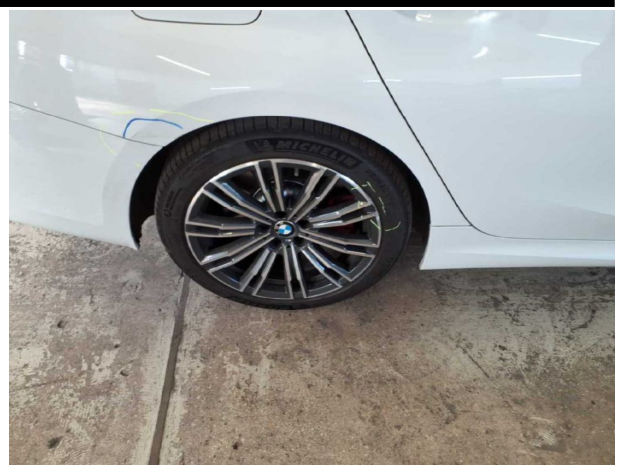
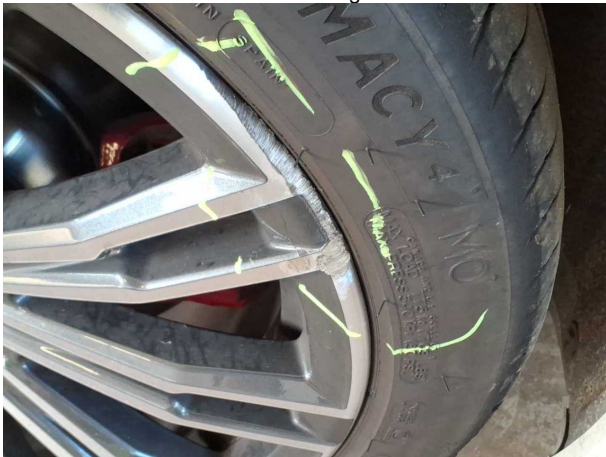
**Beschädigung #8:** Rad/Reifen: Leichtmetallfelge hinten rechts - verkratzt / verschürft - Wertminderung

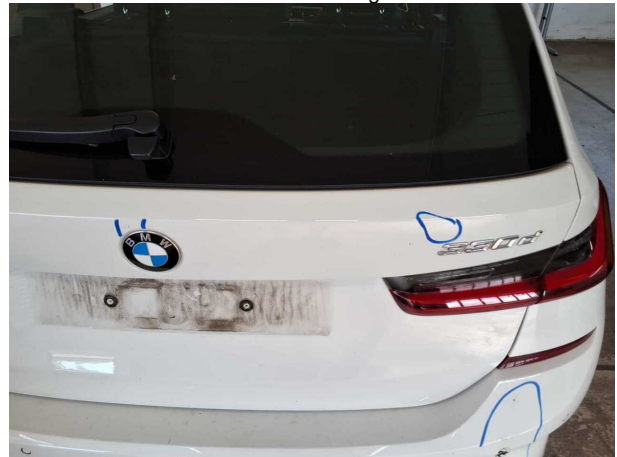
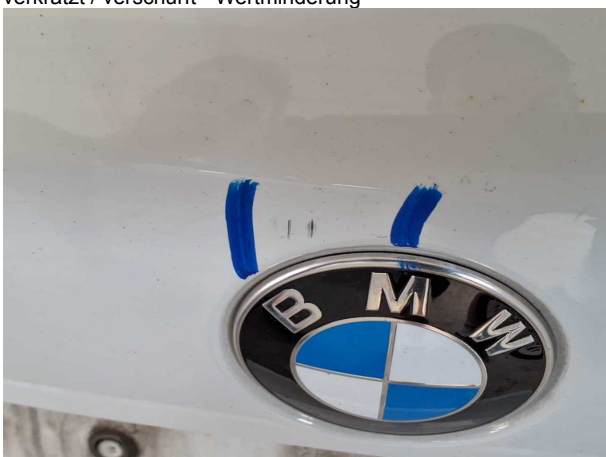
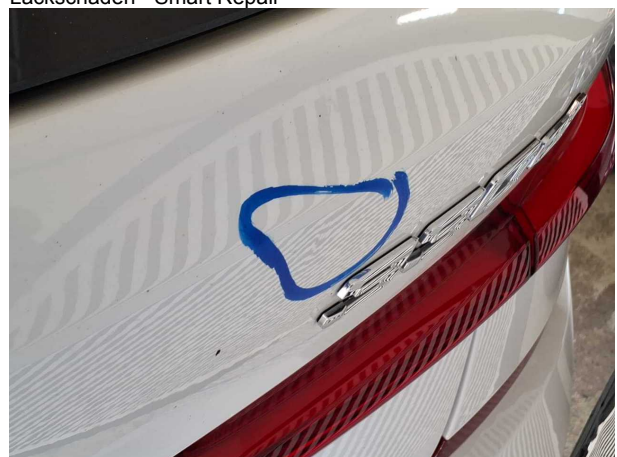
**Beschädigung #9:** Heckklappe/-tür: Heckklappe - Delle / Lackschaden - Smart Repair

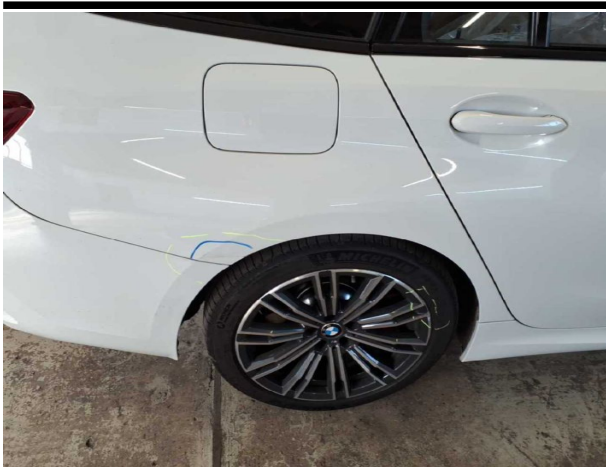
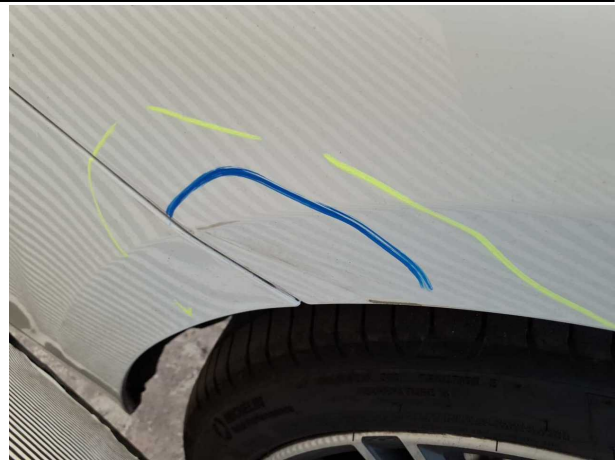
**Beschädigung #10:** Seitenwand rechts: Seitenwand - Delle / Lackschaden - instandsetzen und lackieren

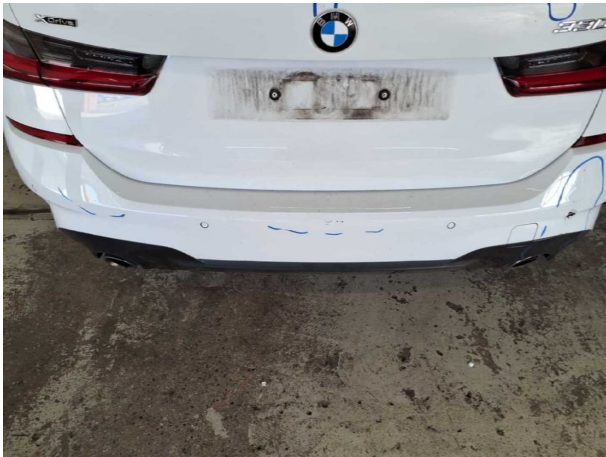
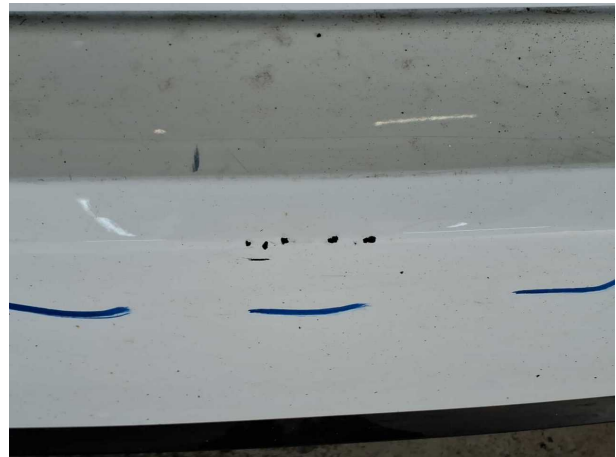
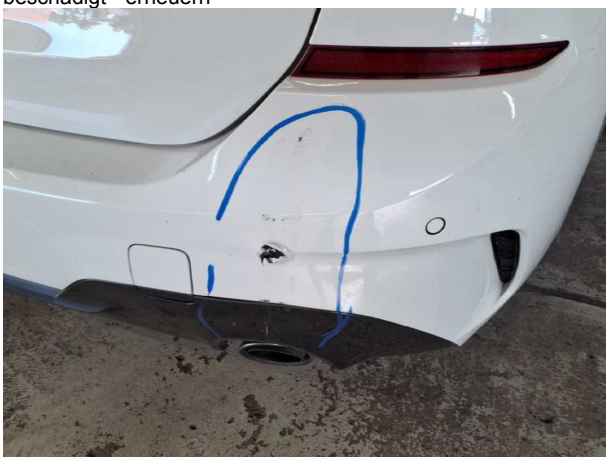
**Beschädigung #11:** Stossfänger hinten: Stossfänger hinten - beschädigt - erneuern

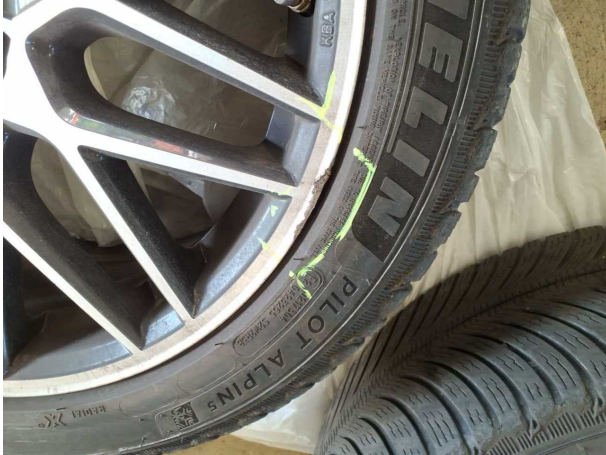
**Damage #1:** 2nd wheel set: 1 alloy rim - Scratched - No deduction

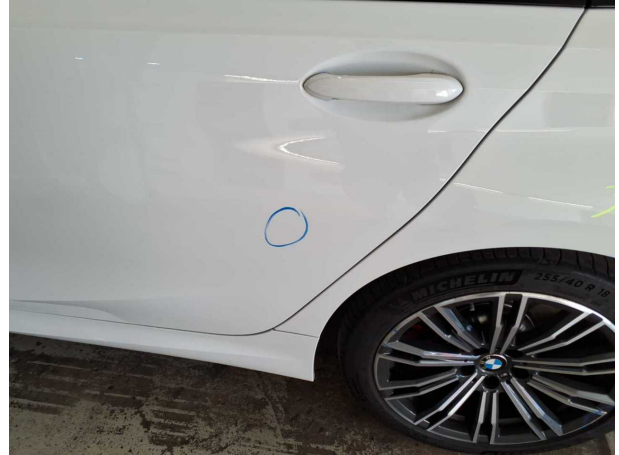
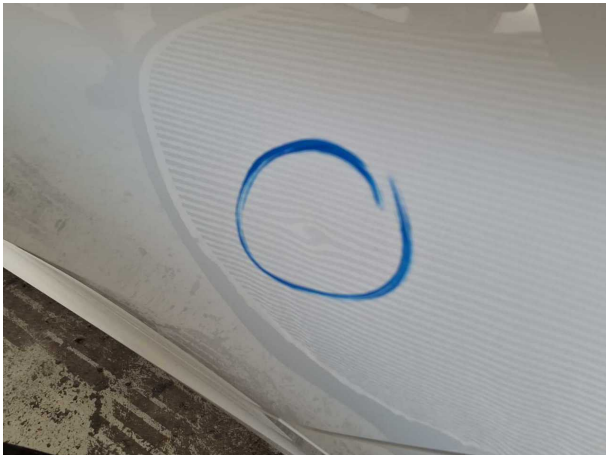
**Damage #4:** Door - rear left side: Door - dent(s) - Smooth repair work

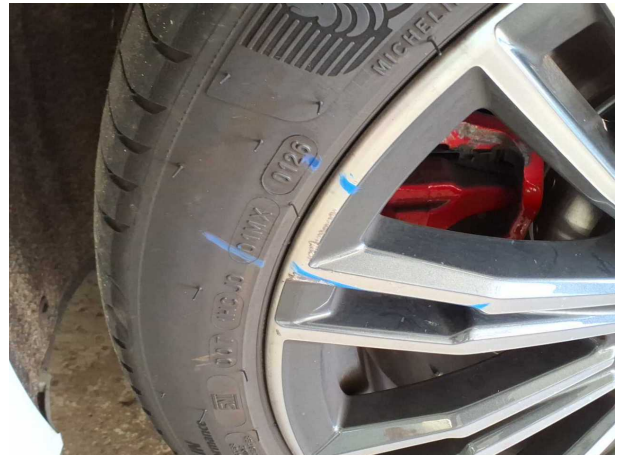
**Damage #5:** Wheel / tyres: Alloy rim - rear left side - Scratched - Loss in value

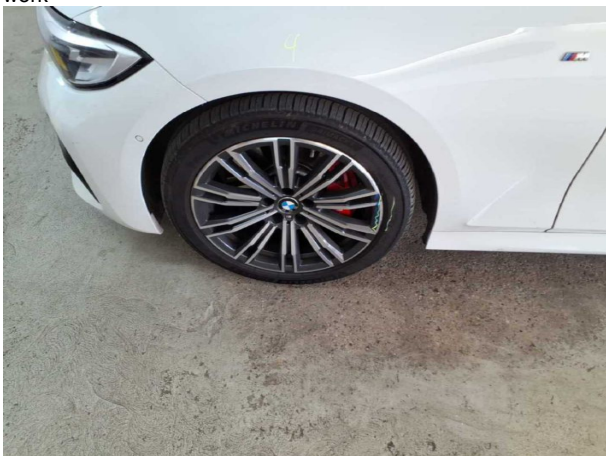
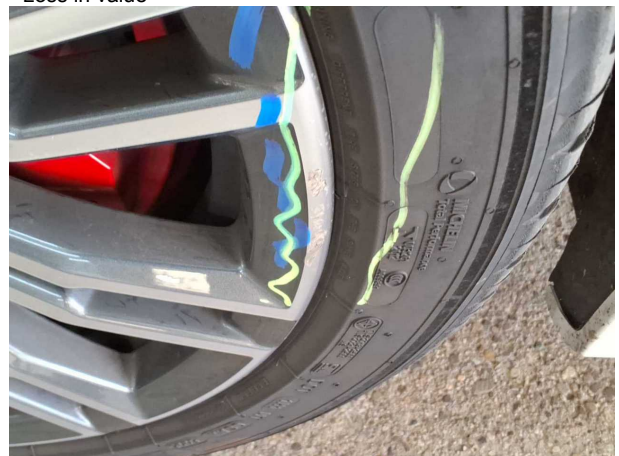
**Damage #6:** Wheel / tyres: Alloy rim - front left side - Scratched - Loss in value

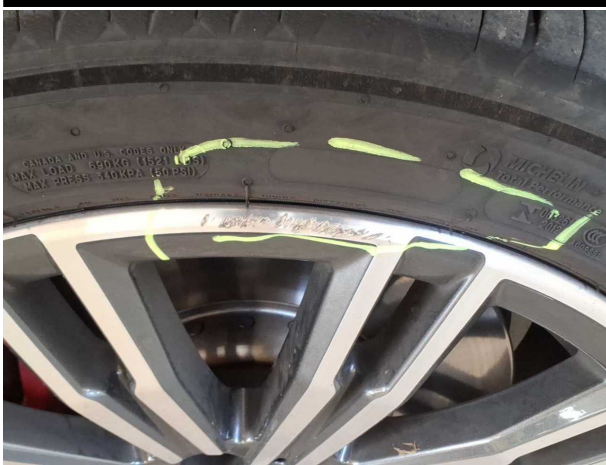
**Damage #7:** Wheel / tyres: Alloy rim - front right side - Scratched - Loss in value

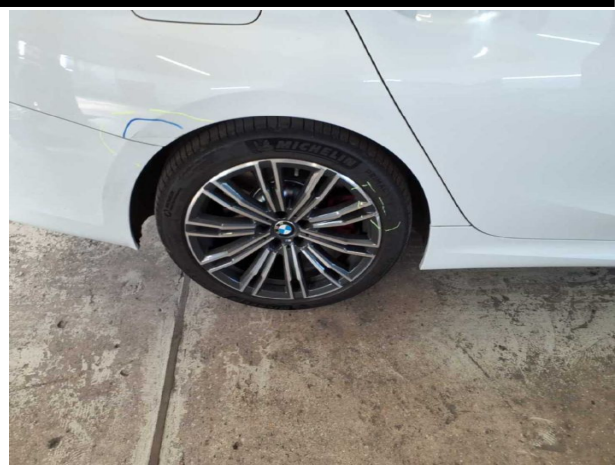
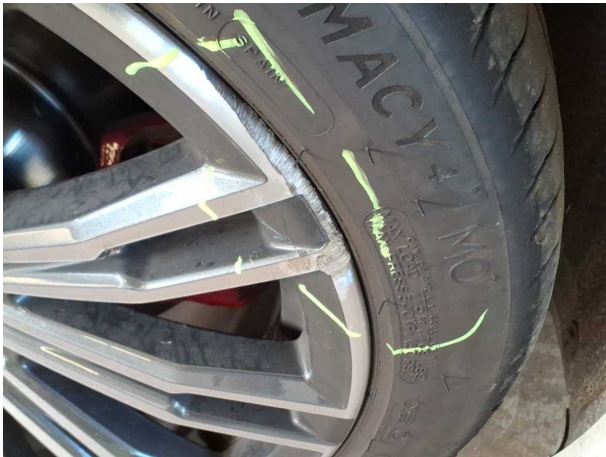
**Damage #8:** Wheel / tyres: Alloy rim - rear right side - Scratched - Loss in value

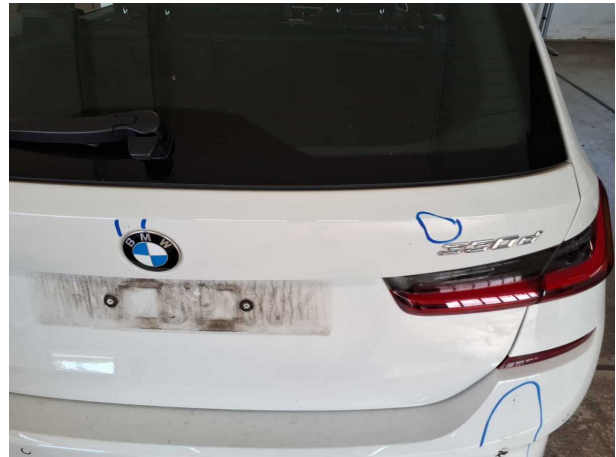
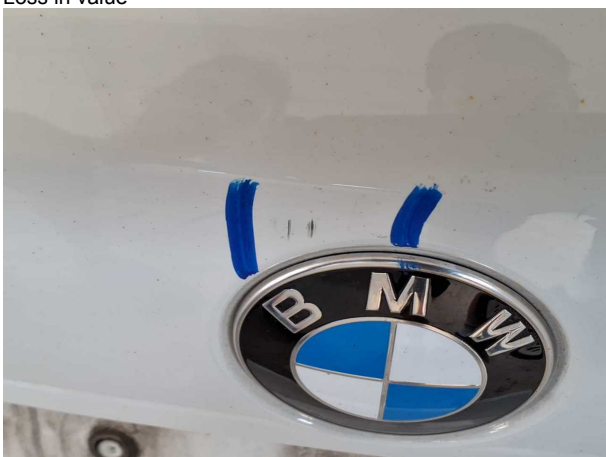
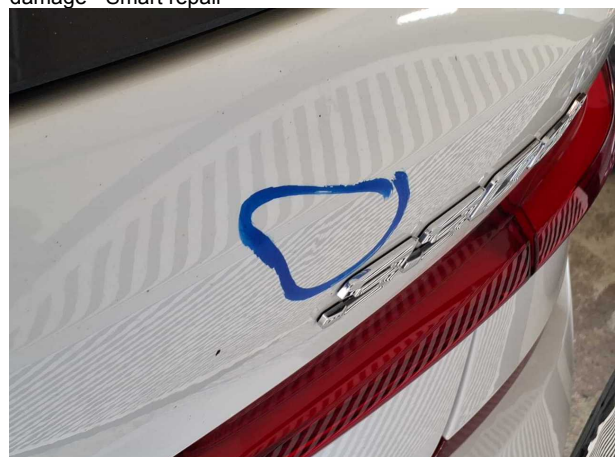
**Damage #9:** Boot lid / rear door: Boot lid - Dent / paintcoat damage - Smart repair

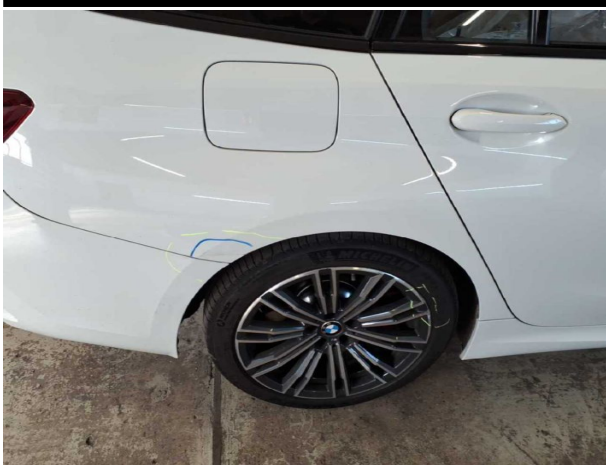
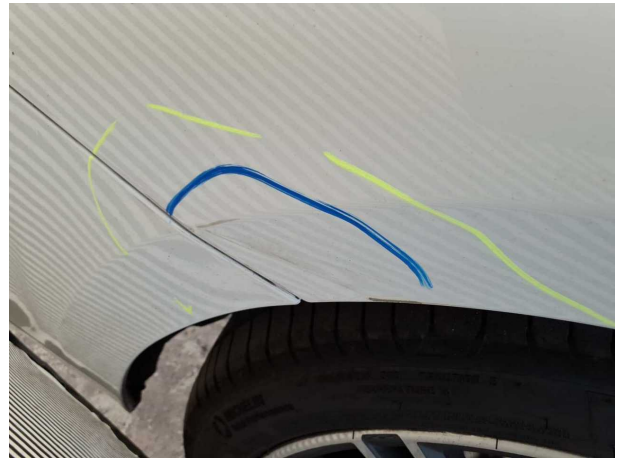
**Damage #10:** Side panel - rear right side: Side panel - Dent / paintcoat damage - Repair and paint

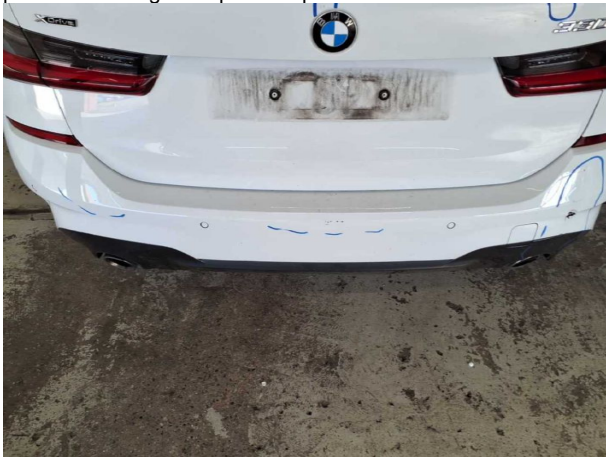
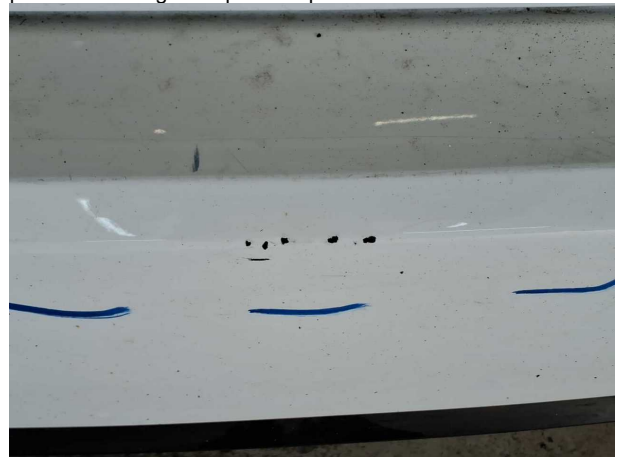
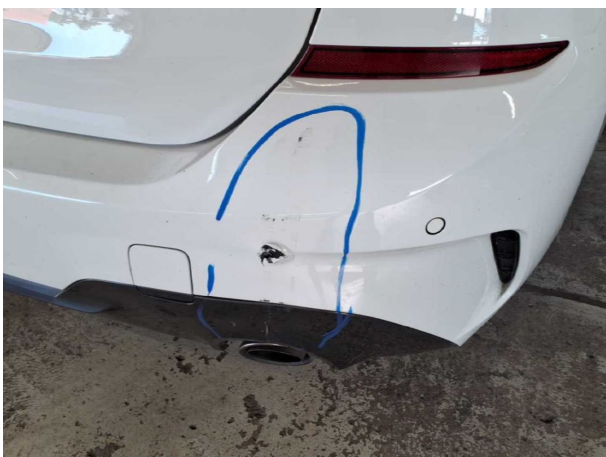
**Damage #11:** Rear bumper: Rear bumper - Damaged - Replace

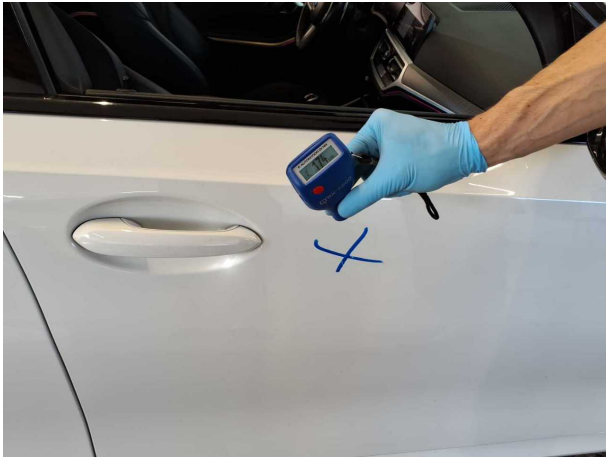
**Repainting 1:** Door - front right side
