| <b>Modell:</b> | Passat |

# Zustandsbericht

- Protokoll der Fahrzeugbewertung -

Berichts-Nr: 10799311  
vom: 15.06.2026

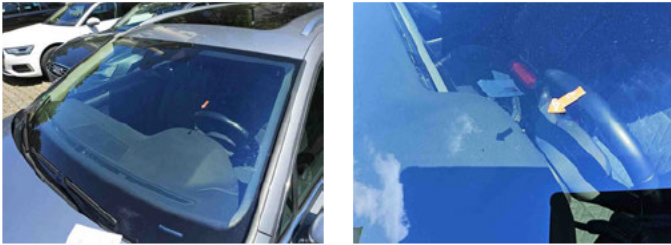
| Nr | Bauteil | Schadensbeschreibung | Reparaturempfehlung |
|---|---|---|---|
| 1 | Windschutzscheibe | Steinschlag | Ersetzen |

#### 1 - Windschutzscheibe - Steinschlag - Ersetzen

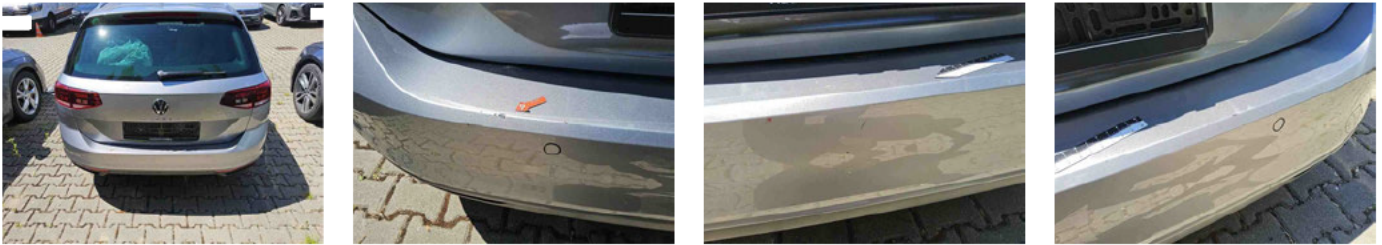
| Nr | Bauteil | Schadensbeschreibung | Reparaturempfehlung |
|---|---|---|---|
| 2 | Stoßfänger hinten | Kratzer | Lackieren |

#### 2 - Stoßfänger hinten - Kratzer - Lackieren

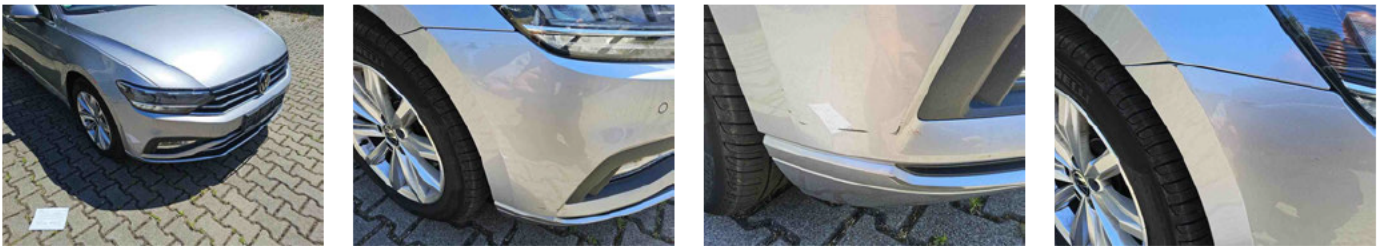
| Nr | Bauteil | Schadensbeschreibung | Reparaturempfehlung |
|---|---|---|---|
| 3 | Stoßfänger vorne | Kratzer | Lackieren |

#### 3 - Stoßfänger vorne - Kratzer - Lackieren

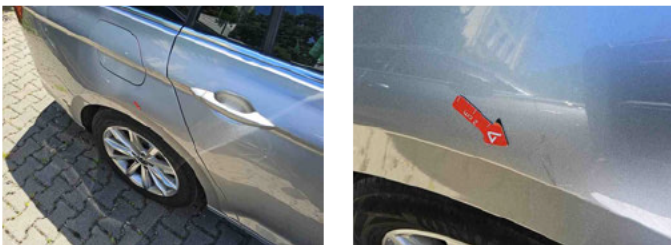
| Nr | Bauteil | Schadensbeschreibung | Reparaturempfehlung |
|---|---|---|---|
| 4 | Seitenwand hinten rechts | Kratzer | Lackieren |

#### 4 - Seitenwand hinten rechts - Kratzer - Lackieren
